110及111年度北區水庫集水區 保育治理專案管理

Watershed Conservation and Management in the
Northern Region Reservoirs during 2021-2022

總成果報告

執行單位：國立臺灣大學

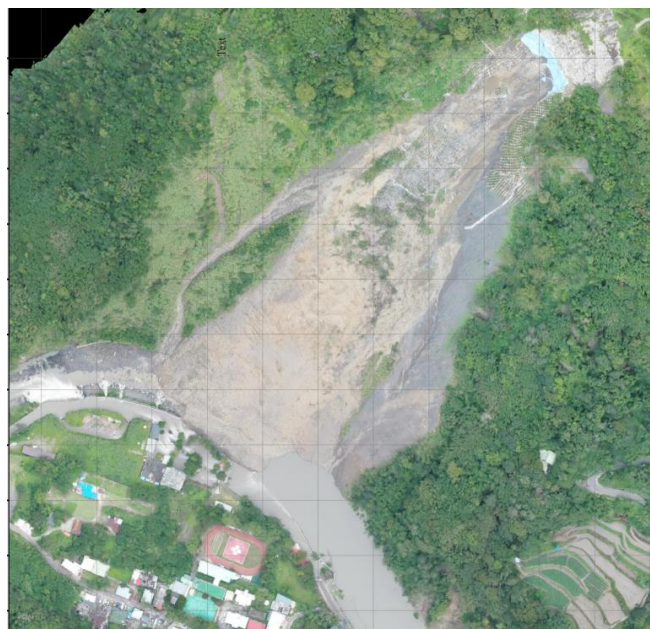
圖3-24 秀巒崩塌地 110 年 9 月 13 日空拍照(編號 48)

惟編號 48 此崩塌地位於新竹縣尖石鄉秀巒邊坡，受璨樹颱風外圍環流降雨影響，於 110 年 9 月 13 日 10 時許發生大規模崩塌，如圖 3-24，崩落土石淤積於白石溪河道與左岸竹 60 線道路，造成交通中斷及溢流溪水漫淹民宅。110 年 10 月 15 日移除河道部分土石已完成階段性任務，如圖 3-25。該崩塌地雖經過多次治理，仍不時有崩

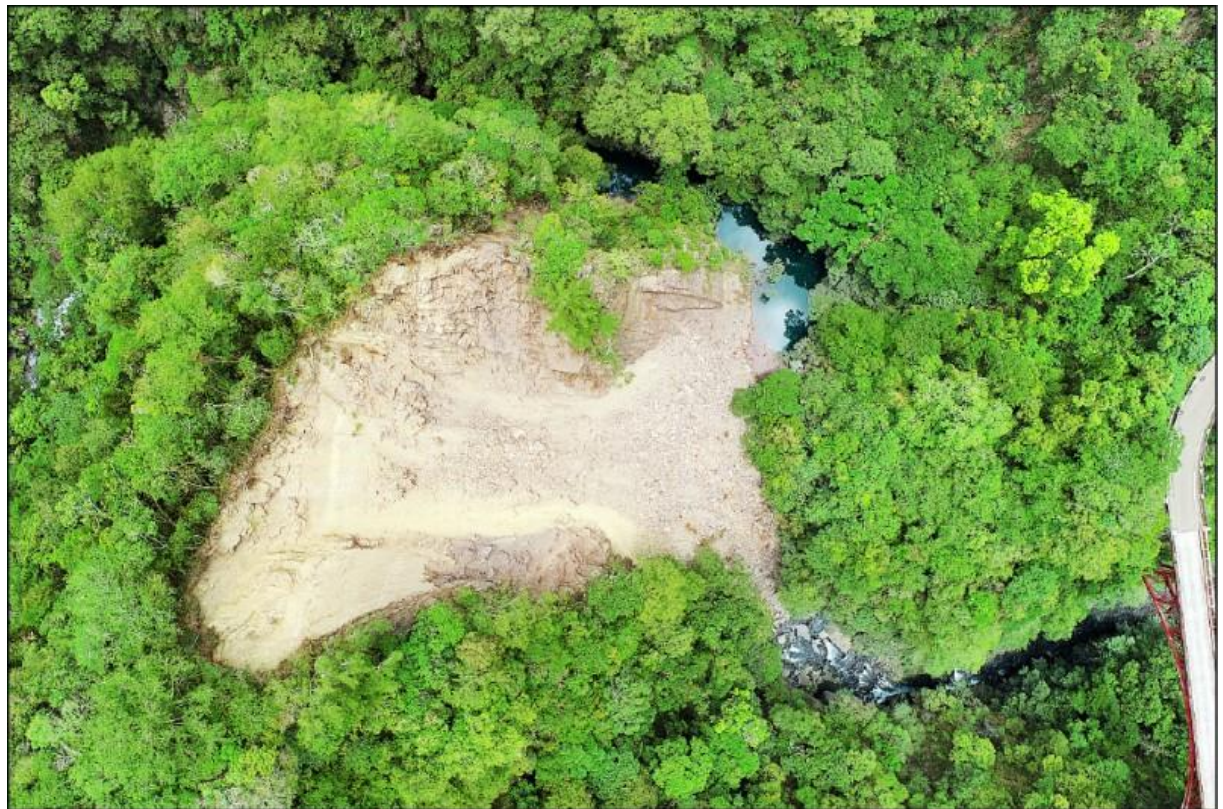
圖3-26 大曼溪崩塌堆積壩體與蓄水情形

110年6月19日經新竹林區管理處調查，桃園市復興區在台7線50公里處大漢橋下方大曼溪上游發生崩塌地，崩塌土石堆積阻斷大曼溪形成堰塞湖，堰塞湖位於大漢橋下方大曼溪上游約100公尺處，崩塌土石堆積的天然壩體高約20公尺，壩體後方蓄水面積0.25公頃，最大水深約12公尺，蓄水水體粗估為1萬5,000立方公尺約為7個標準游泳池水量，規模不大，對於下游部落、公共設施等不會造成危害。該堰塞湖雖不致於釀災，但因崩塌土體較為鬆散，隨時會有潰決情形，應禁止進入溪流周遭從事水域相關活動，以免發生危險。
