# 富里鄉永豐村蚊子洞橋海葵風災復建工程 [簡報]

主辦單位:花蓮縣政府農業處農工科  
設計單位:台典工程顧問股份有限公司  
報告人:林志誠技師  
日期:113年5月23日

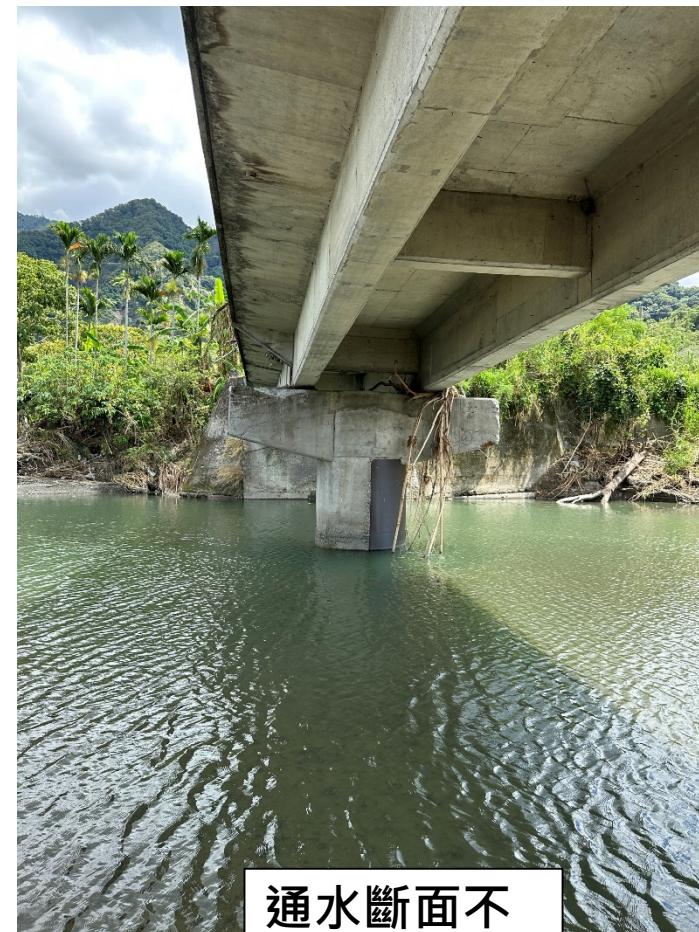
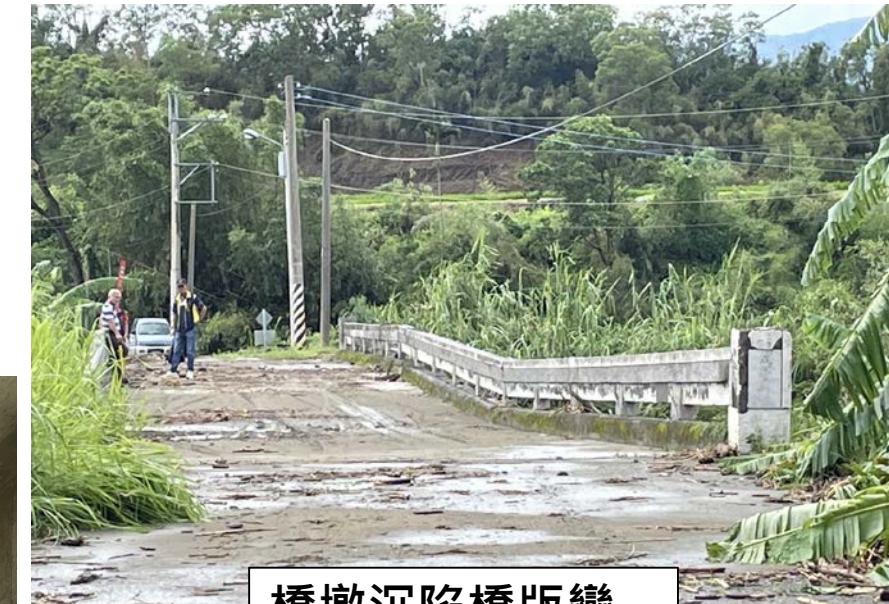
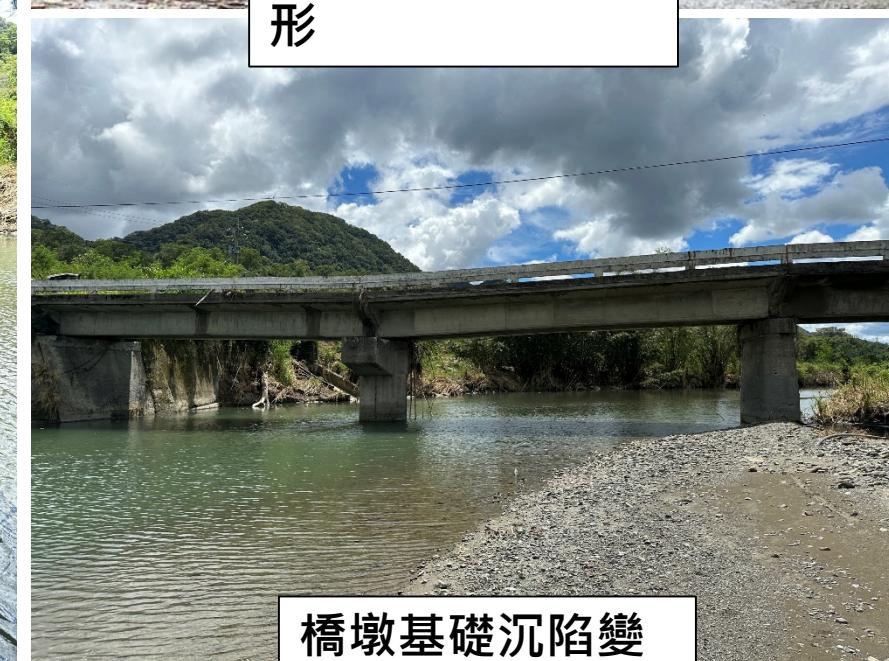
## 損壞情形說明

- P1、P2橋墩基礎沉陷，造成橋面明顯彎折，有立即危險之虞
- 河川水流漫過橋面，當時留下大量泥沙待清理
- 因橋梁結構變形，且**梁底淨空不足**，故建議全橋改建

- 民國71年12月竣工
- 橋齡：41年
- 橋梁總長:45.05m

- 總橋孔數:3孔，橋寬5m
- 結構型式:T型梁橋
- 主梁材質:鋼筋混凝土

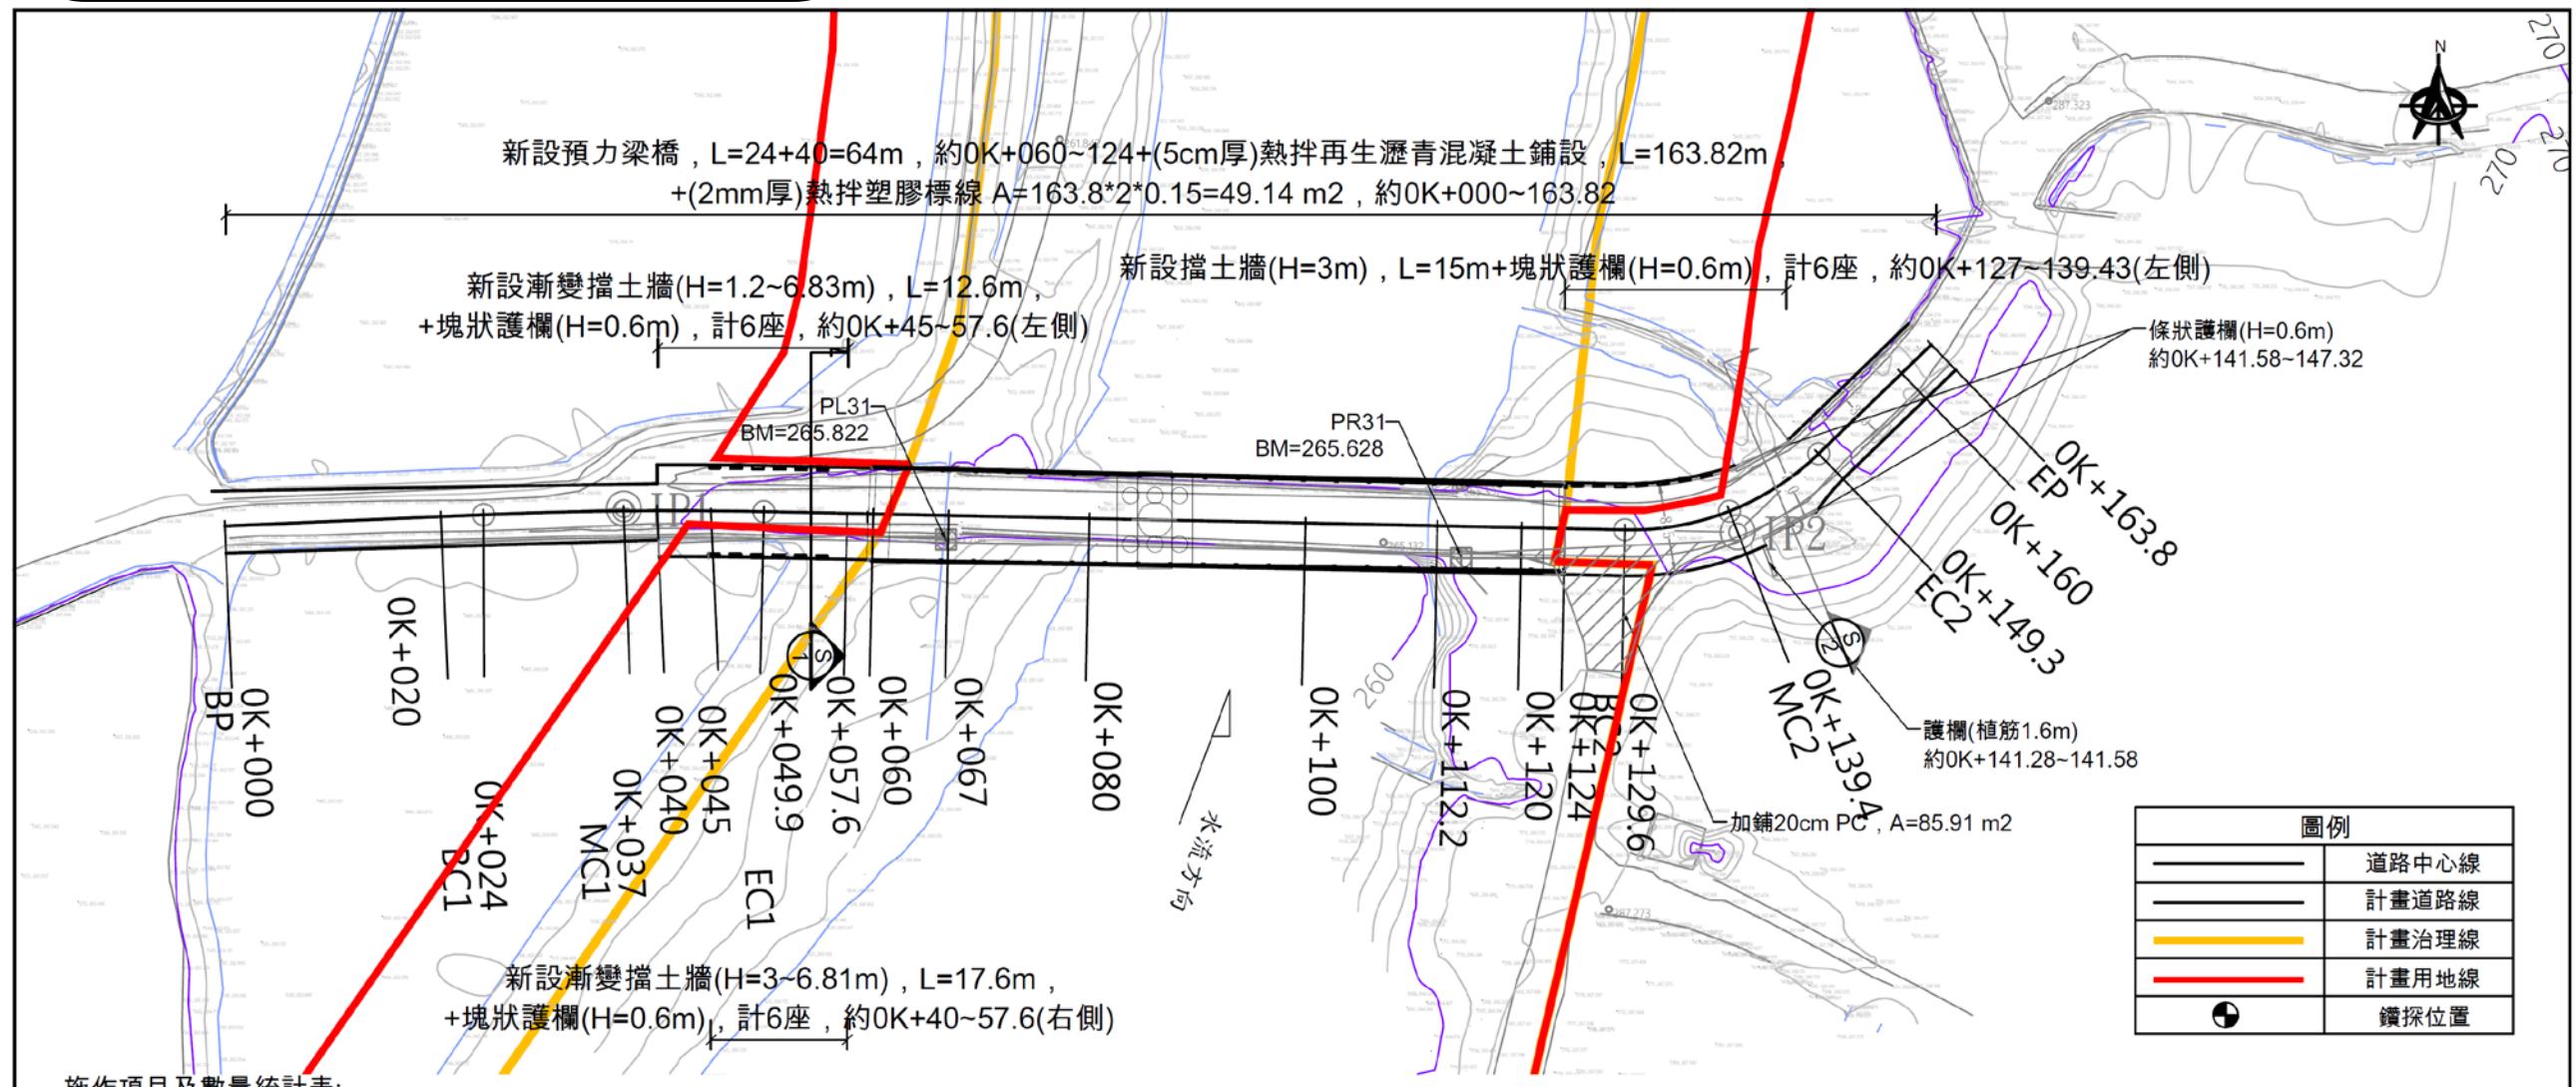
施工平面圖  
TWD97=(X,Y=277910,2561636)

施作項目及數量統計表:

2.(2mm厚)熱拌塑膠標線	約 $0\text{K}+000\sim163.82$	$A=49.1\text{m}^2$
3.加鋪20cm PC	約 $0\text{K}+120\sim139.43$ (右側)	$A=85.9\text{m}^2$
4.新設預力橋梁	約 $0\text{K}+060\sim124$	$L=64\text{ m}$

5.條狀護欄	約 $0\text{K}+141.58\sim147.32$ (左右側), $L=5.6*2=11.2\text{m}$ 約 $0\text{K}+141.28\sim141.58$ (右側), $L=2.95\text{m}$	$L=14.2\text{ m}$
6.塊狀護欄	約 $0\text{K}+045\sim57.6$ (左右側), 計 $6*2=12$ 座 約 $0\text{K}+127\sim139.43$ (左側), 計6座	計18座

7.新設擋土牆	約 $0\text{K}+045\sim057.6$ (左側), $H=1.2\sim6.83\text{m}$ , $L=12.6\text{m}$ 約 $0\text{K}+040\sim057.6$ (右側), $H=3\sim6.83\text{m}$ , $L=17.6\text{m}$ 約 $0\text{K}+127\sim139.43$ (左側), $H=3\text{m}$ , $L=15\text{m}$	$L=45.2\text{ m}$

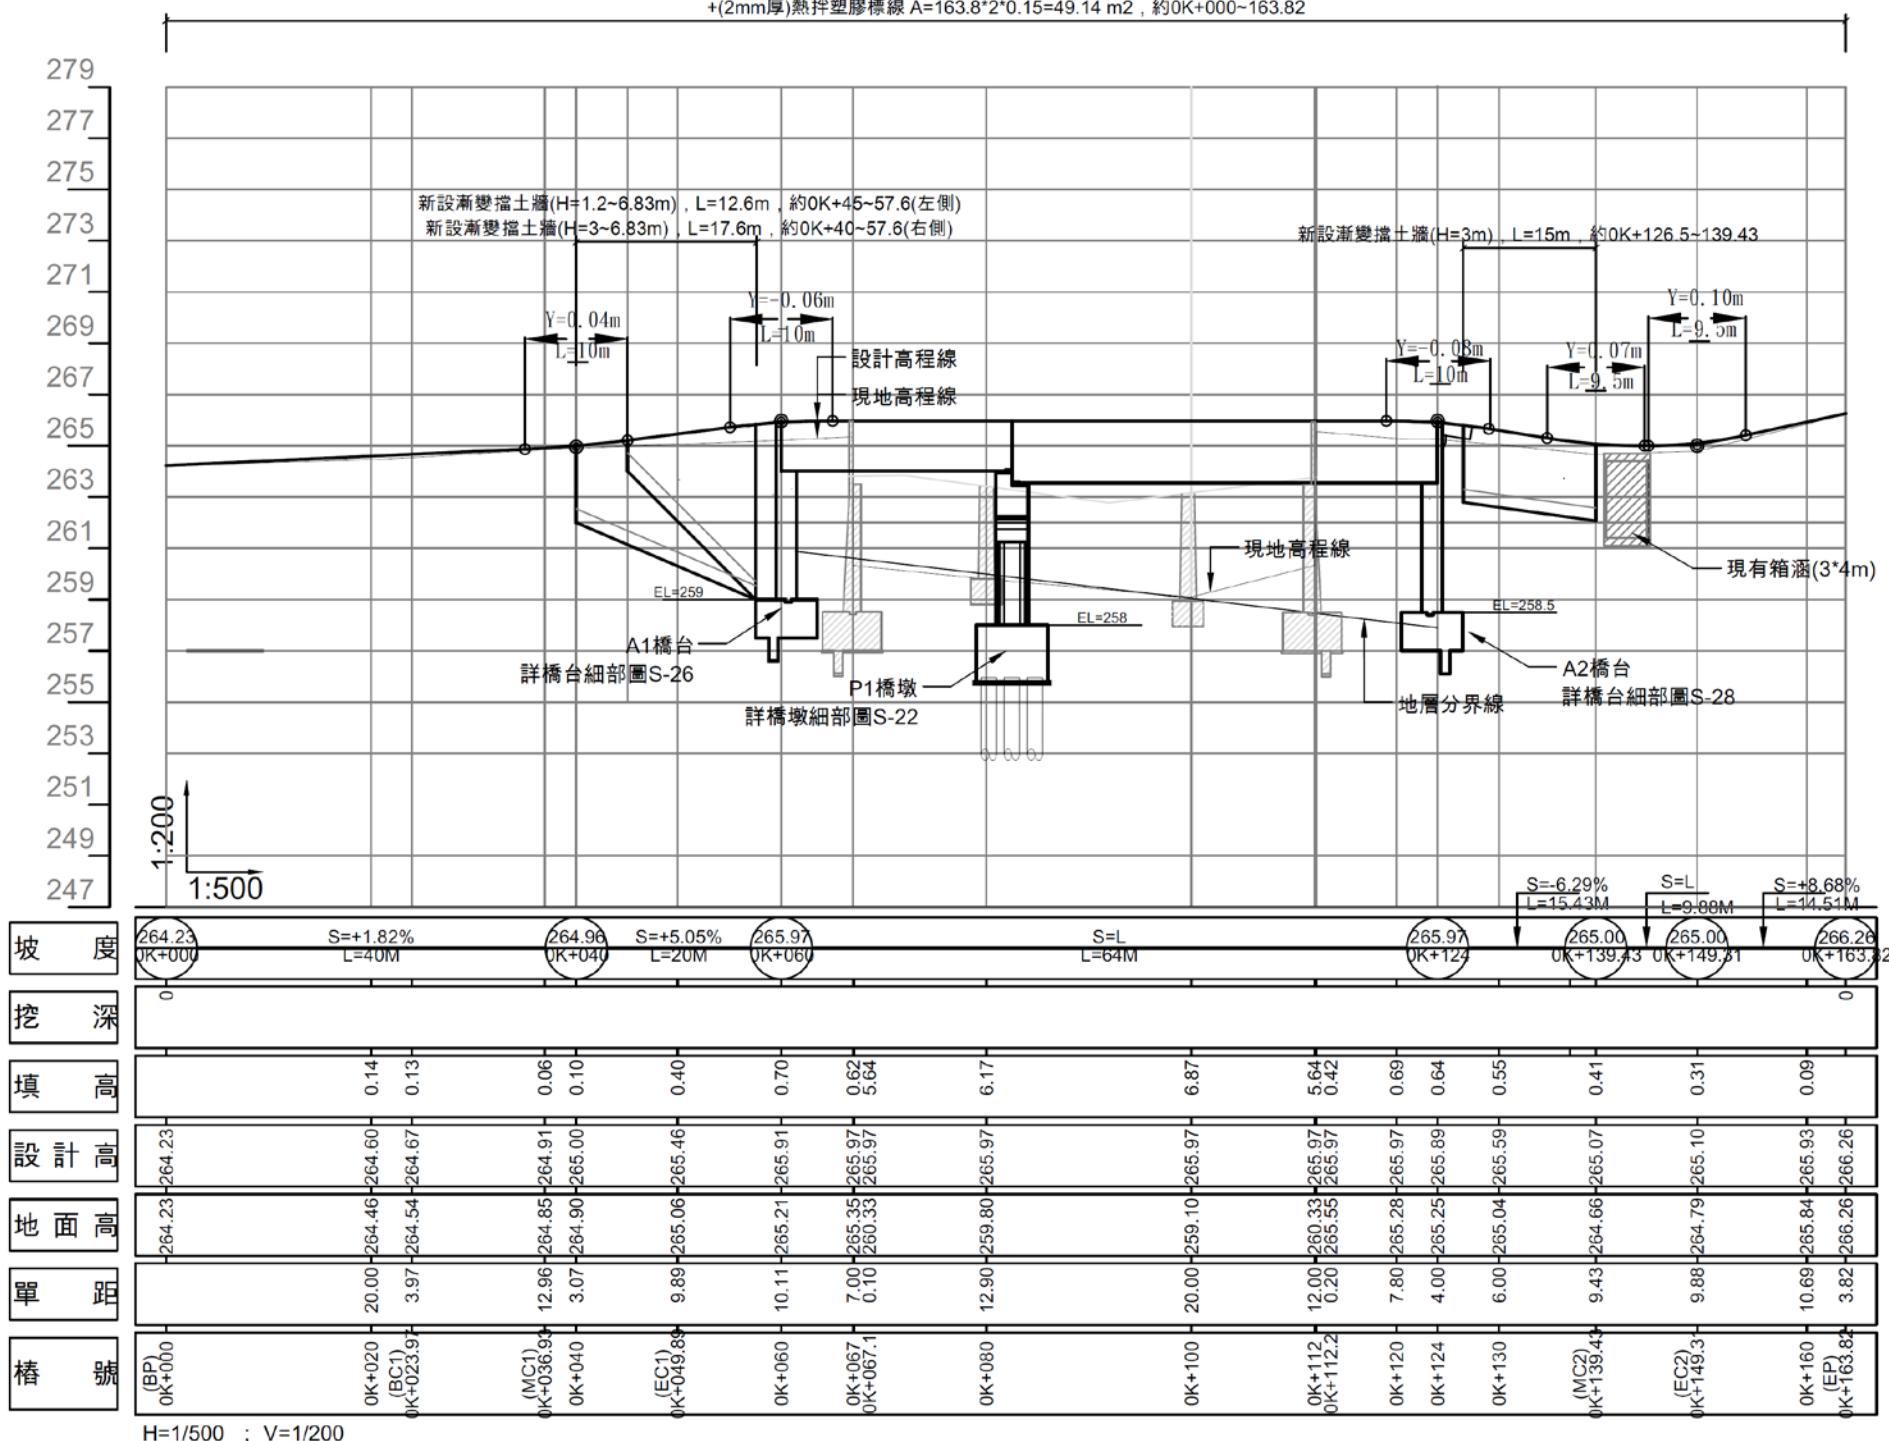
新設預力橋梁， $L=24+40=64m$ ，約OK+000~124+(5cm厚)熱拌再生瀝青混凝土鋪設， $L=163.82m$ ，  
+(2mm厚)熱拌塑膠標線  $A=163.8*2*0.15=49.14 m^2$ ，約OK+000~163.82

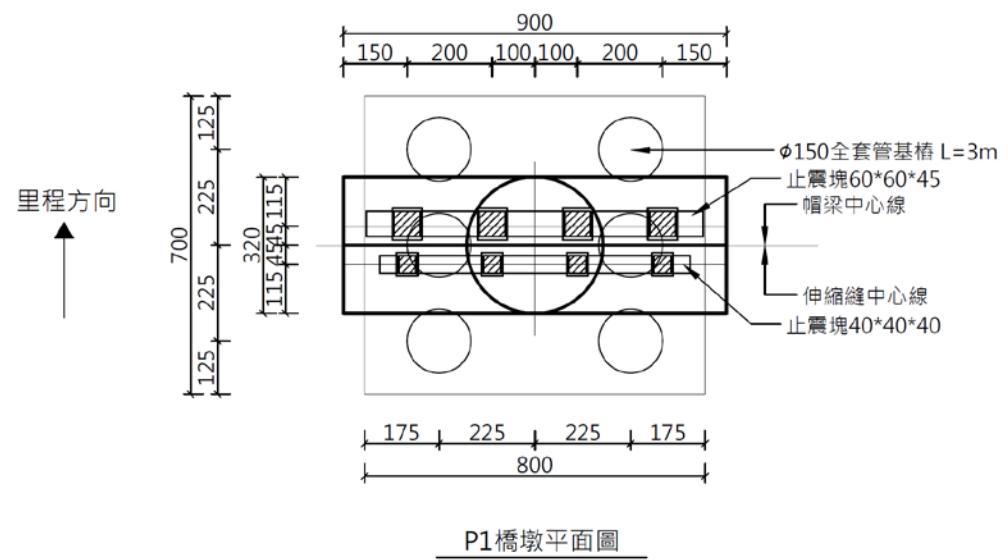
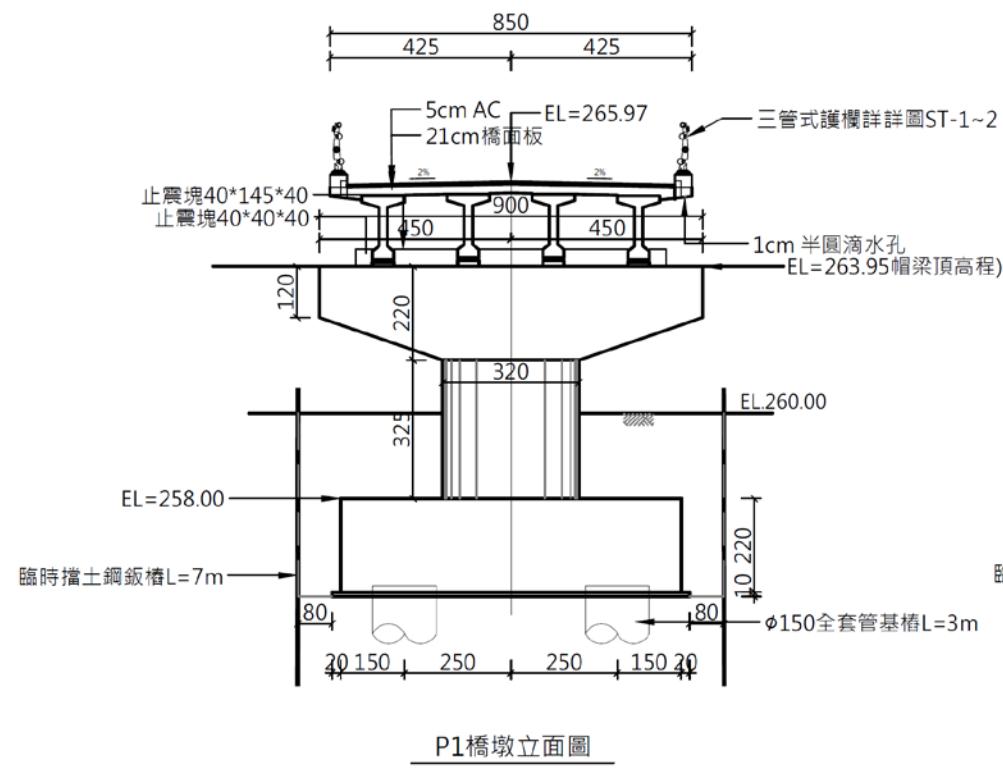
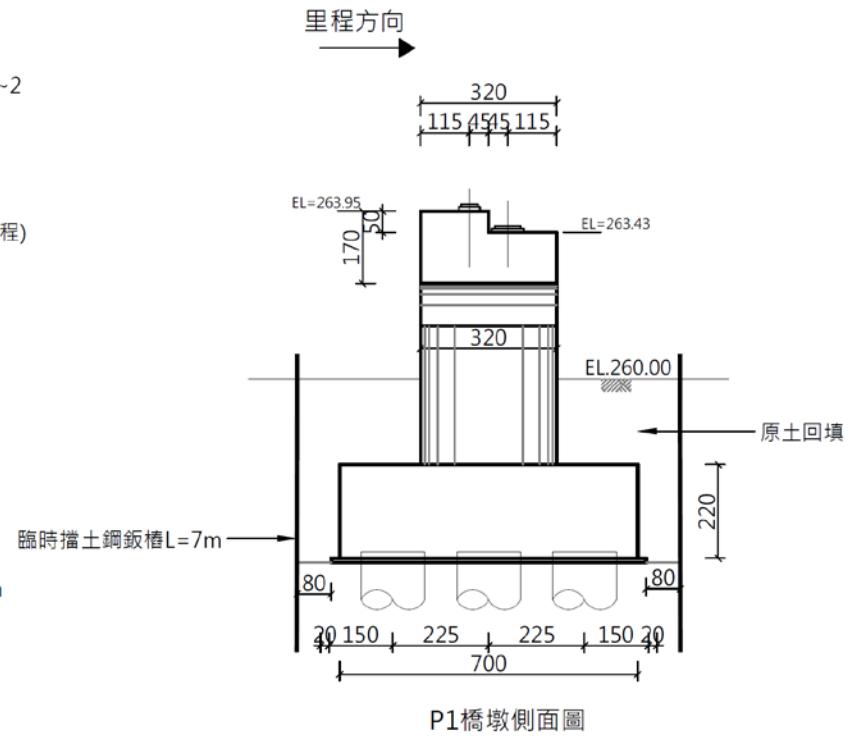
平均挖方: 42.96m<sup>3</sup>  
平均填方: 18.22m<sup>3</sup>

註: 基樁需配合現場做調整, 基礎入岩後則配合調整。

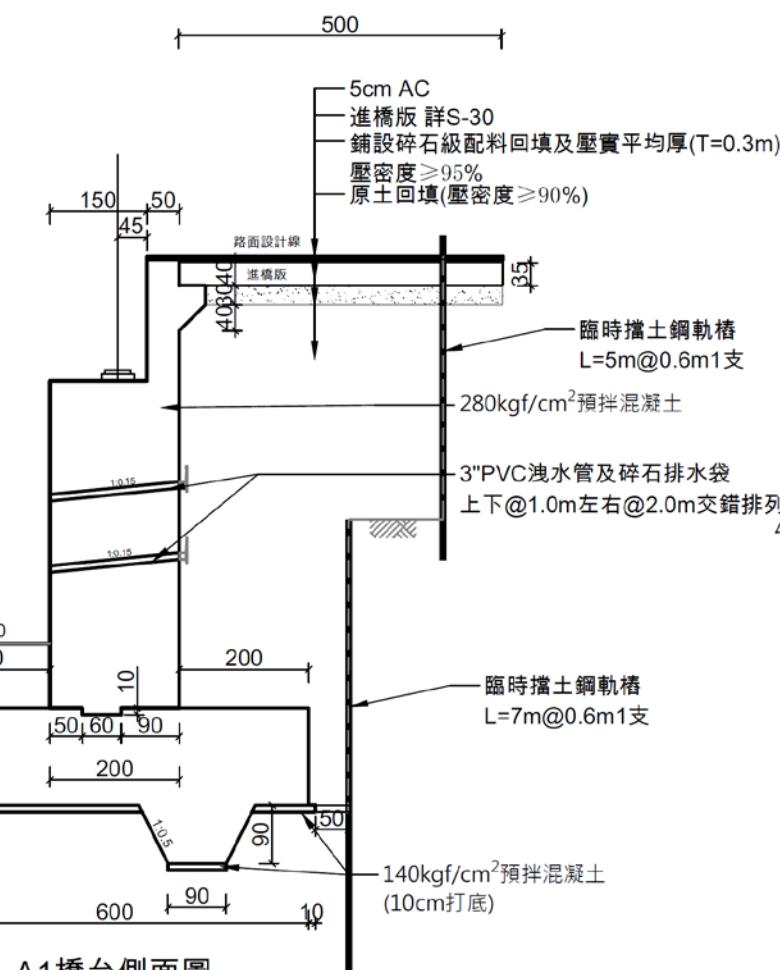
A1 橋台側面圖

(註：基礎地盤承載力  $Q_a=100T/m^2$ )

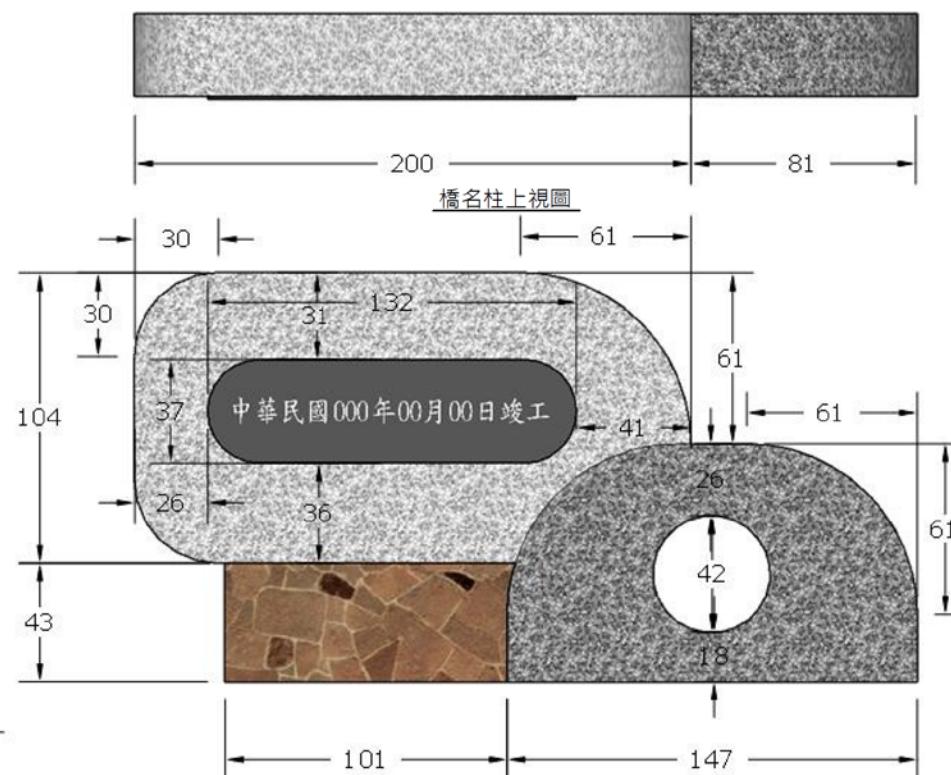
橋名柱左視圖

蚊子洞橋 竣工  
2座
