## 水道風險課題

### (一) 氣候變遷之極端降雨可能導致水道溢淹風險加劇(A1)

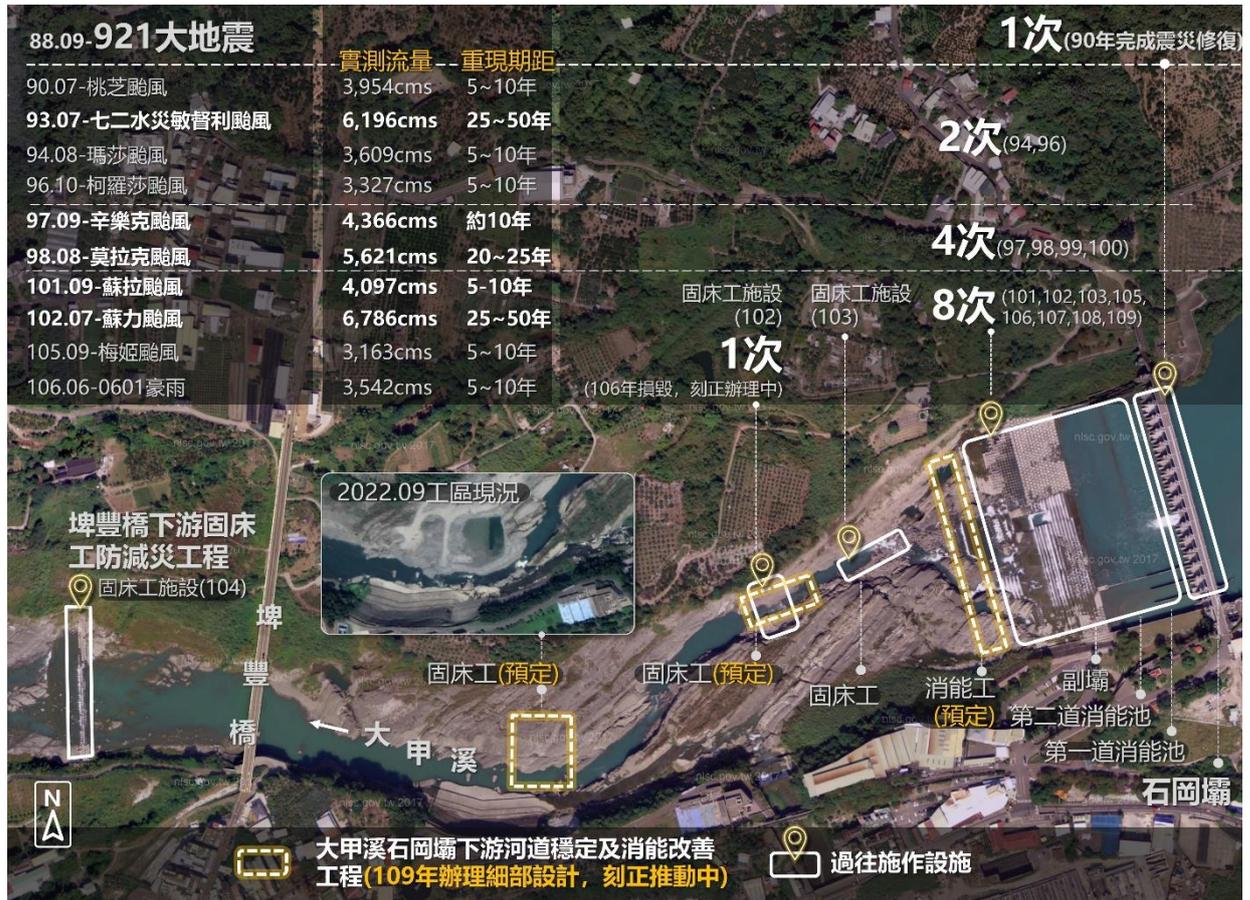
圖 3-4 石岡壩下游歷年來修復及改善措施

積，導致面臨淹水風險；下游因長期水流沖刷侵蝕，岩盤裸露，且河床缺乏砂源補充，近年來每逢颱風豪雨均有災情傳出。圖3-4 為統計石岡壩近年來的修復狀況及改善措施，其中以消能池右岸結構修復達 14 次最多，目前正在推動下游河道穩定固床工工程。

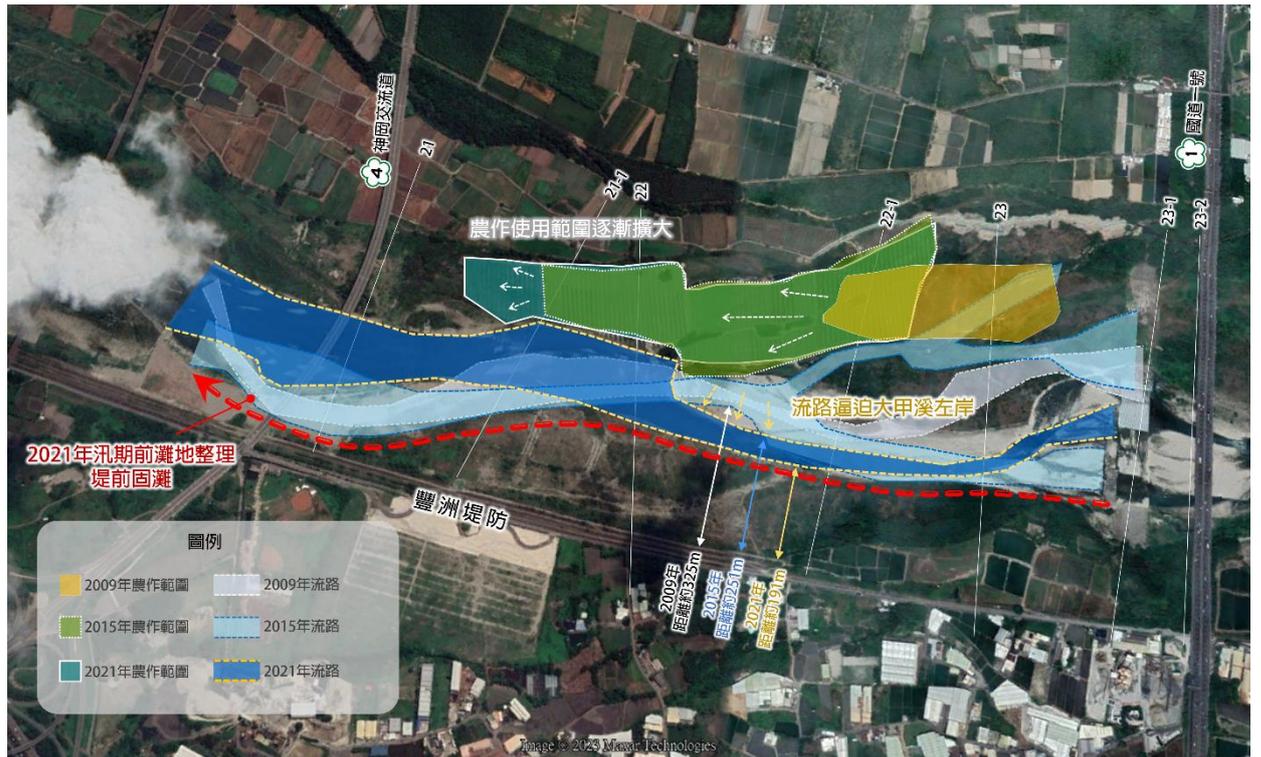
圖 3-5 大甲溪高灘地利用行為造成流路逼近堤防基礎

大甲溪下游河道坡降趨於平緩，河幅亦較寬，部分灘地現況供農作使用，而高灘地種植面積持續增加導致河道流路受壓縮，更甚者迫使流路向另一岸擺盪，增加對岸河防建造物淘刷風險，如大甲溪國道一號以下至神岡交流道間右岸灘地，於 2009 年右岸河灘地已有西瓜田，左岸豐洲堤防堤前尚有大面積河灘地保護，該處西瓜田沖毀後，復於 2014 年重新開始整地種植；由 2015 年圖資顯示，西瓜田範圍已大幅增加，導致河道逐年向左岸逼近，且國道 4 號處河道深槽已緊逼左岸；時至 2021 年，右岸西瓜田持續擴大，斷面 22~斷面 23 間深槽流路亦向隨之南偏移，而為避免豐洲堤防沖刷損壞，第三河川局透過河道整理堤前固灘及調整流路，方使河道深槽北移，如圖 3-5 所示。
