馬祖地區水庫集水區保育治理工程  
(第十三標)

規劃設計階段  
生態檢核成果報告書  
(修正一版)

主辦機關：連江縣環境資源局

設計單位：旭美工程顧問有限公司馬祖分公司

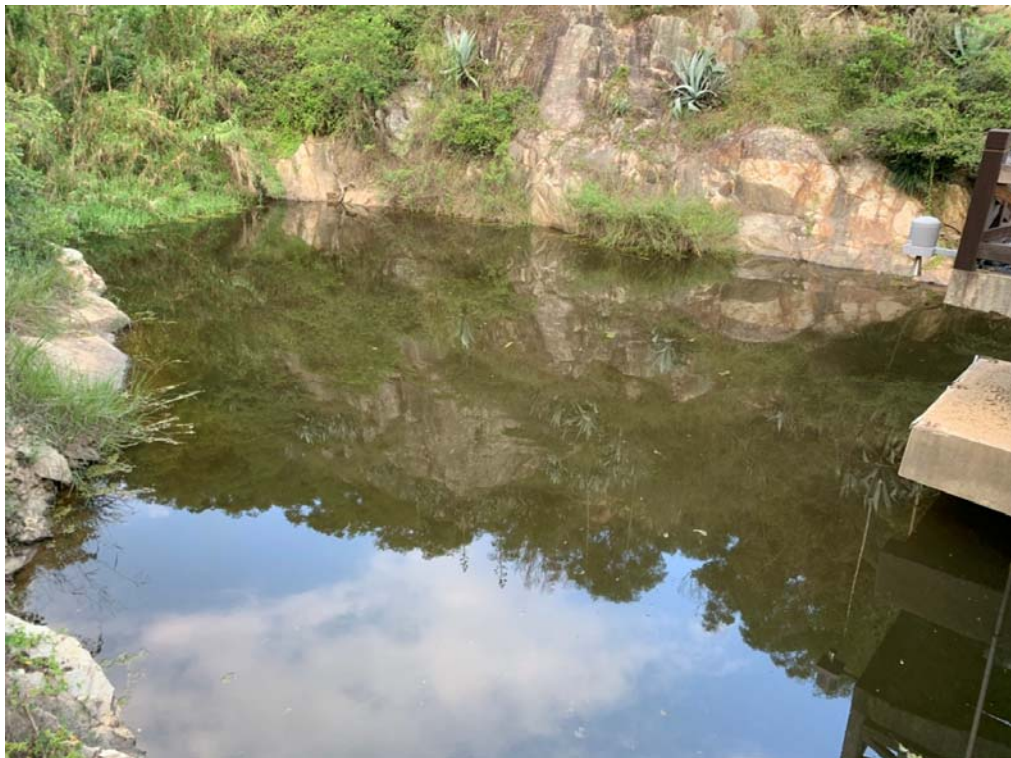
圖 4 鐵堡集水池環境現況圖

鐵堡水庫為混凝土重力壩，最大壩身高度 8.5 公尺，壩頂長度 30 公尺，壩頂寬度 1.2 公尺，總蓄水量 8215 立方公尺，利用 40HP 抽水機取水至鐵堡水庫後送至儲水沃水庫再行輸送至儲水沃淨水廠淨化後供應民生用水。

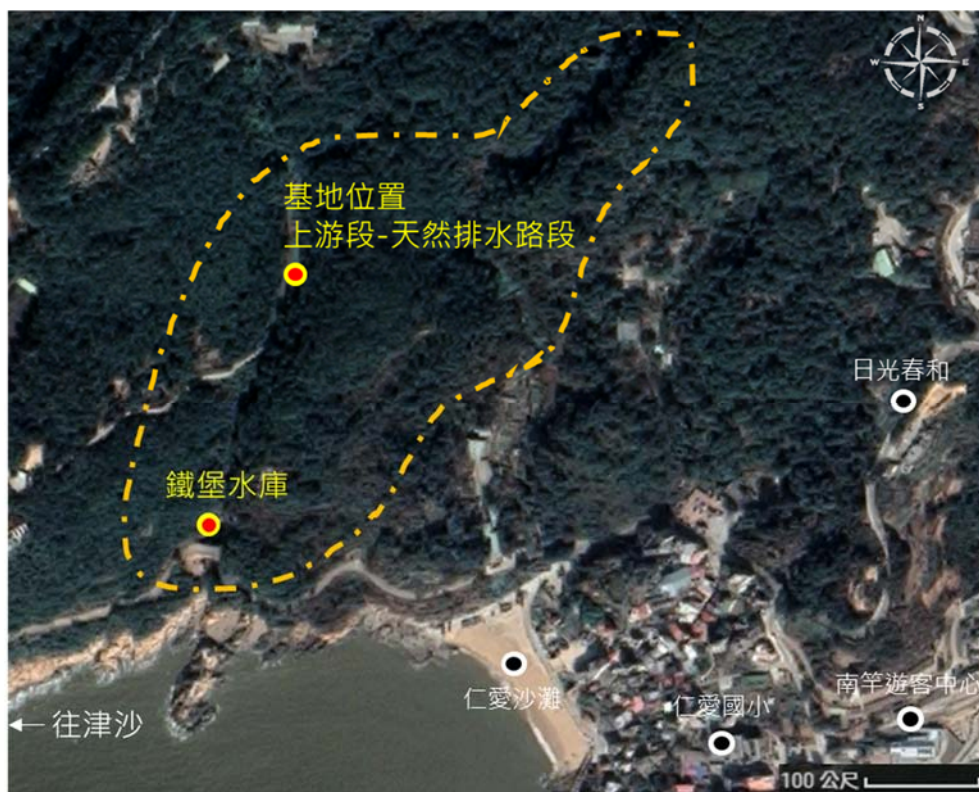
圖 5 基地位置標示 GOOGLE 航照圖

本工程計畫位於連江縣南竿鄉仁愛村鐵堡水庫集水區，基地標示位置說明如下航照圖；經調查上游排水路為天然地表逕流集水段，排水路周邊環境雜草蔓生；下段水庫範圍，水庫設施連蓄水池內淤積泥沙，周邊環境久未整理雜草叢生，水庫集水池內以滿布植栽，皆為影響環境生態發展因素之可能。

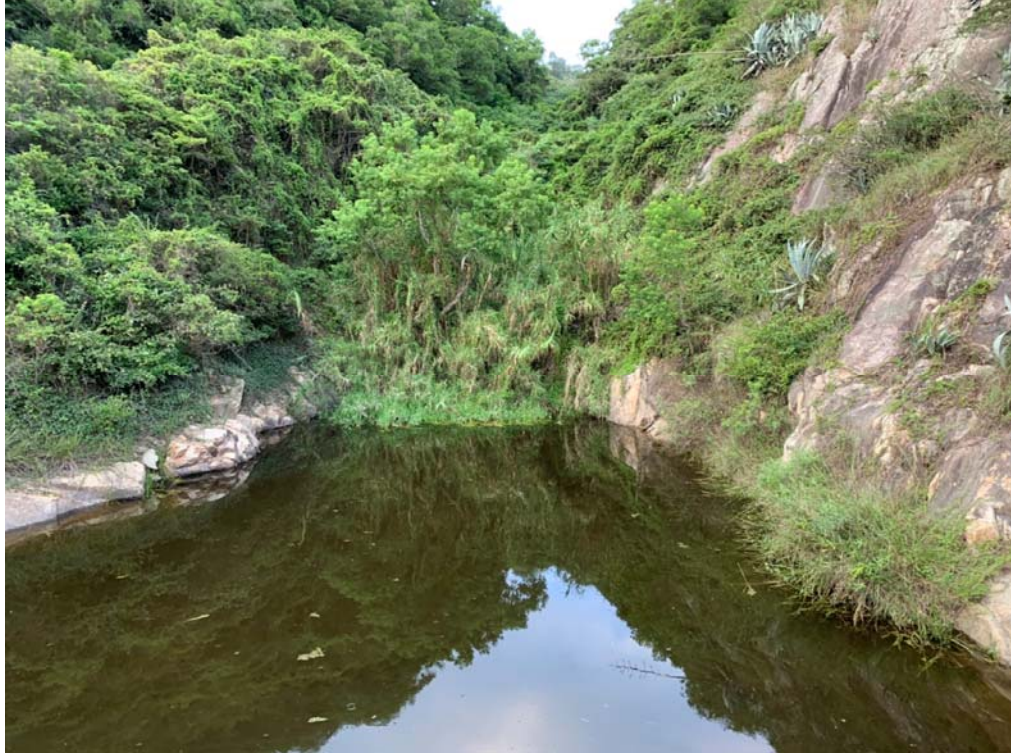
圖 8 鐵堡集水池環境圖

本案位址水源為水庫天然積水，集水河川自然於地表逕流之水源。

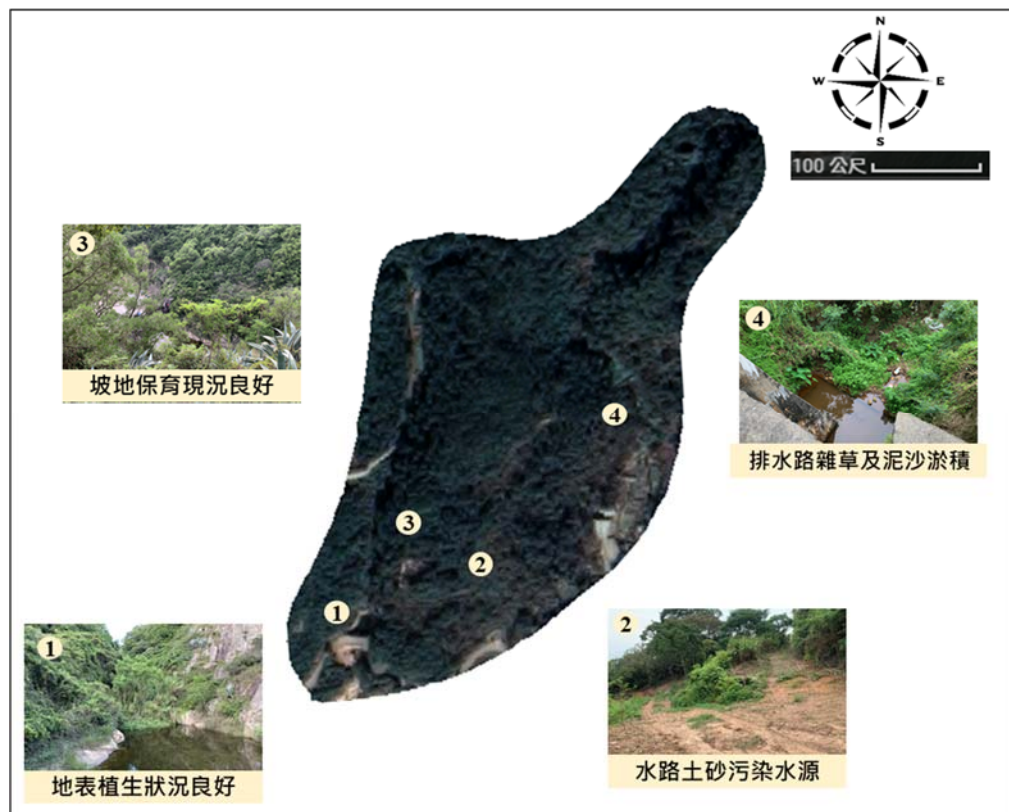
圖 10 鐵堡集水池集水區現況調查項目說明圖

集水區地勢坡度較陡，周邊道路大多為天然腹地，狀況良好，但現況無設置截流溝及道路排水側溝作為截水集水系統，現況水質受泥土砂影響有污染、淤積及堵塞之情形，集水區內植生覆蓋大致良好，但水道因無人整理皆長滿雜草野生繁衍力強之植栽，若放任其生長將會影響環境水源；集水區內植生覆蓋及森林保育現況大致良好，但長期易受風化及雨水沖刷，且邊坡土坡樹木根抓力不足亦有土石滑落之疑慮，綜上述調查，倘若一次大雨來襲，將造成此上游集水區段邊坡土石崩落，泥沙石塊造成排水路段阻塞及道路用路段災害。

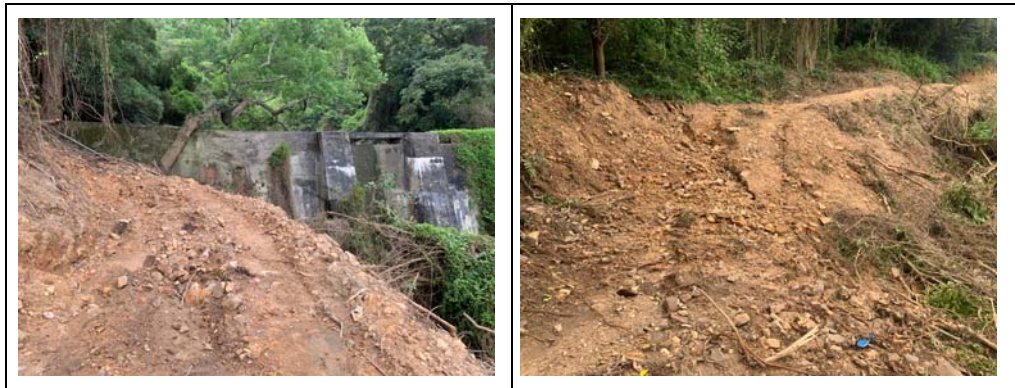
圖 21 水庫集水區災害—邊坡崩塌

經調查此區域範圍內長期荒廢，人為干擾小，使得植群自然演替而成為天然林。施工環境周遭為人工水泥建物及大片天然林，生態調查部分為工區範圍外周邊環境；經於民國 110 年 8 月 20 日及民國 110 年 8 月 22 日由生態人員現勘時之現地觀察情形，此集水區上邊坡天然林為生態資源最豐富之區域，經現地調查大多植栽種類為薜荔、天門冬、相思樹、海桐等，如下圖黃色區域為主要敏感區域，上邊坡土坡面裸露，一場大雨或有意外易造成土石崩落，土石沖刷至下游段影響道路面及整段排水路段，即易造成水質污染且泥沙嚴重淤積之情形。
