## 福安坑溪古河道露明段水環境開放空間改善計畫 測設及後續擴充監造 基本設計報告書（修正版）

主辦機關：臺南市政府都市發展局  
執行團隊：崇峻工程顧問有限公司  
中華民國一百一十三年十月

## 「福安坑溪古河道露明段水環境開放空間 改善計畫測設及後續擴充監造」

基本設計報告書(修正版)

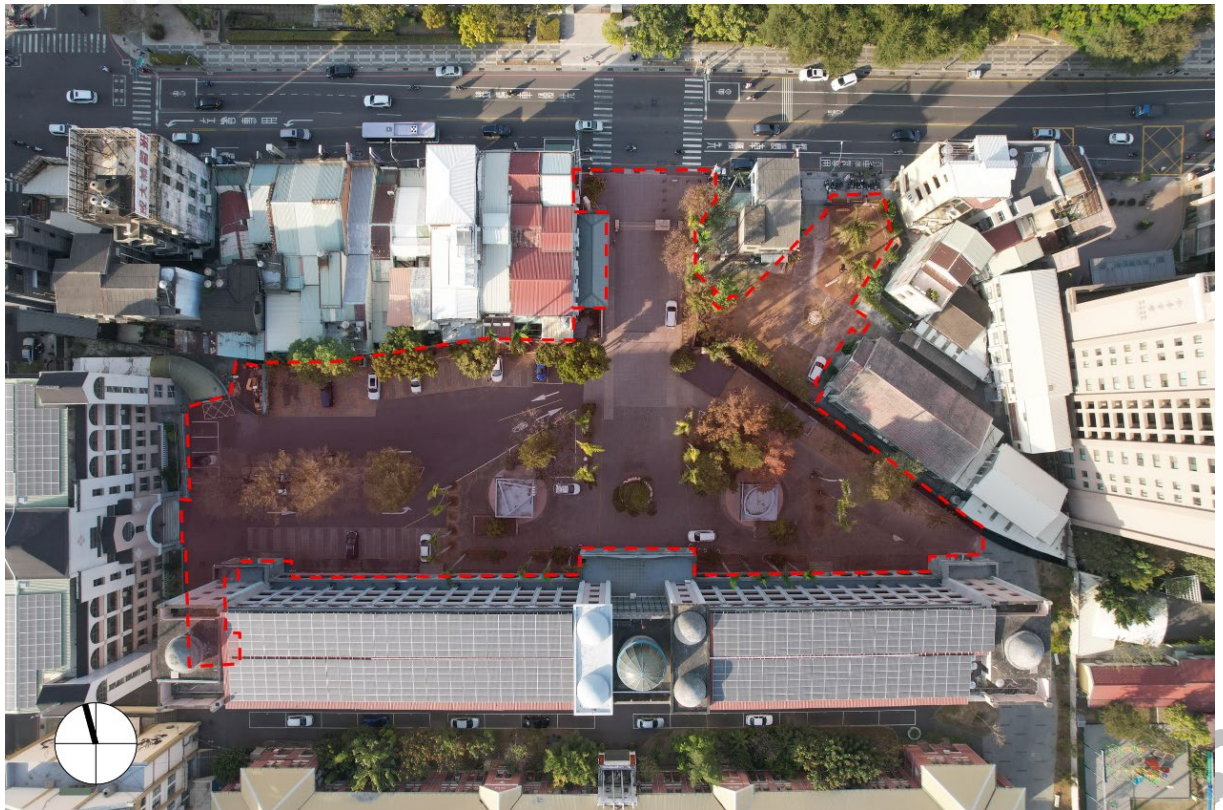
基地範圍位於臺南市中西區，毗鄰府前路一段南側，北側為孔廟文化園區及忠義國小，東側為富立建設 12 層高全臺首學大廈，西側則為店家及民房。福安坑溪左右岸分別為建興國中及臺南浸信會往西北方流向隱沒段(店家及民房一側)，整體基地範圍紅框處)為福安坑溪露明段、建興國中校門口至教學樓前廣場(含停車場)及臺南浸信會教堂前方空地。

圖 1 本案基地範圍空拍正射圖

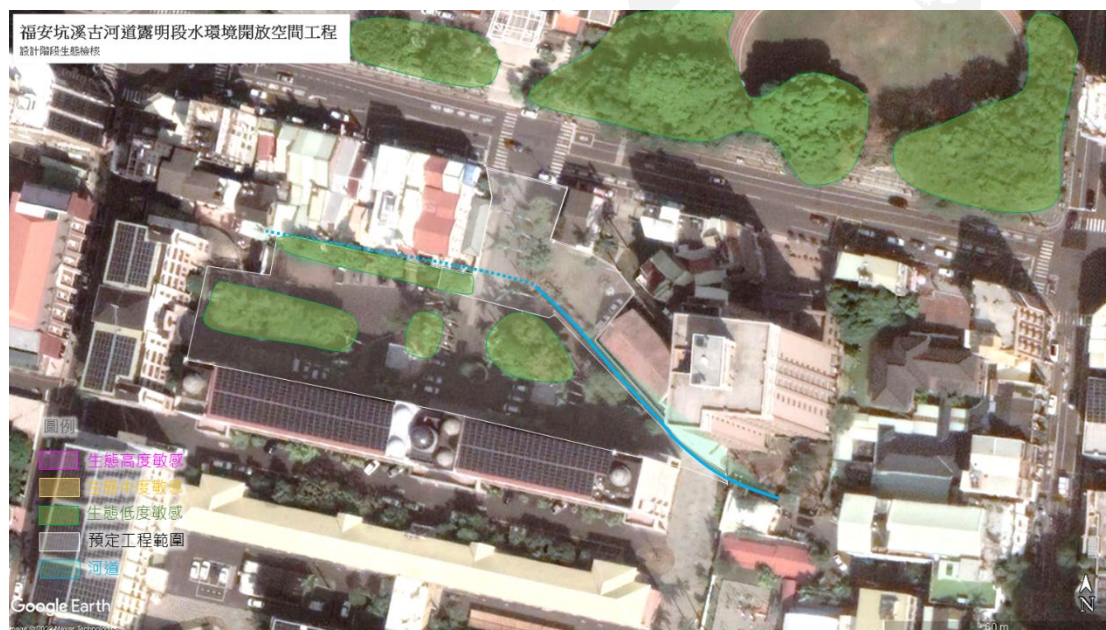
圖 12「福安坑溪古河道露明段水環境開放空間改善工程」規劃設計階段生態關注區域圖

本計畫依照前述棲地狀況、調查結果、保育對策，並綜合工程目的、工程內容及完工後現況，繪製生態關注區域圖如圖 12。

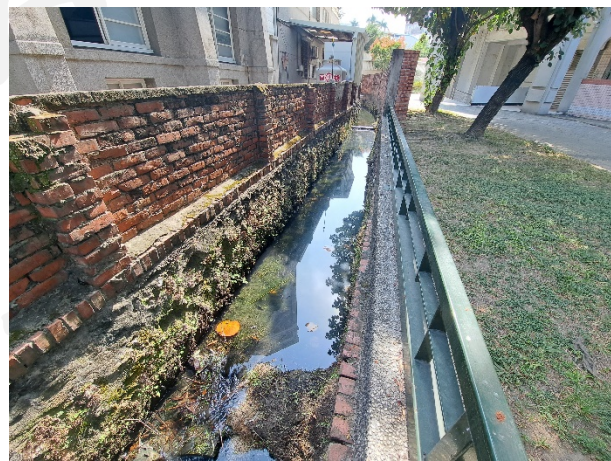
圖 13.1 本段水質略帶油污

本案於 111 年 10 月 21 日現勘工區，依表 7 所列生態檢核友善措施，紀錄現況影像資料。如圖 13.1 至圖 13.4。

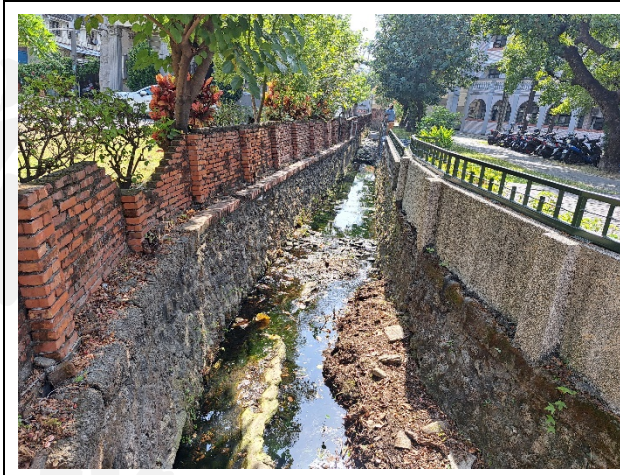
圖 13.4 已有年代的咾咕石基礎與紅磚牆

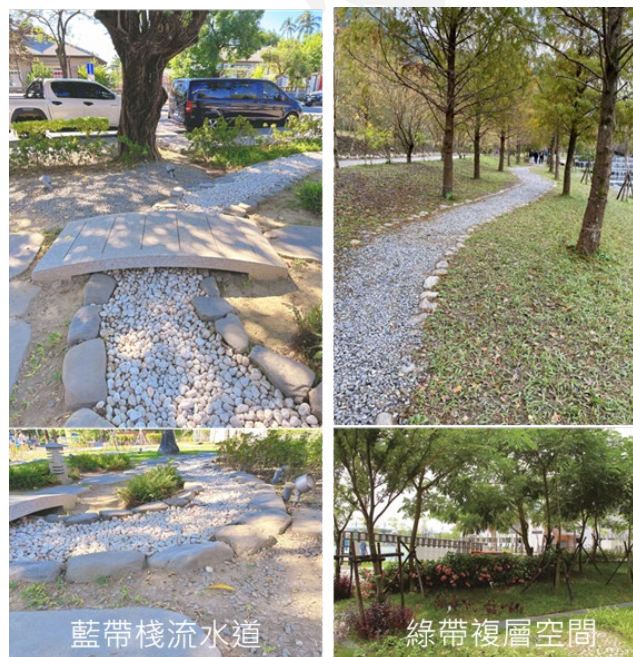
福安坑溪透過既有破堤處與新建清碎石構築而成的棧流水道相接，可改善此一區域原先大片硬鋪面而造成的積淹問題。小型滯水區及配合種植水生或水岸植栽，形成特殊景緻景觀。

圖 19 藍綠帶整體營造手法構想圖

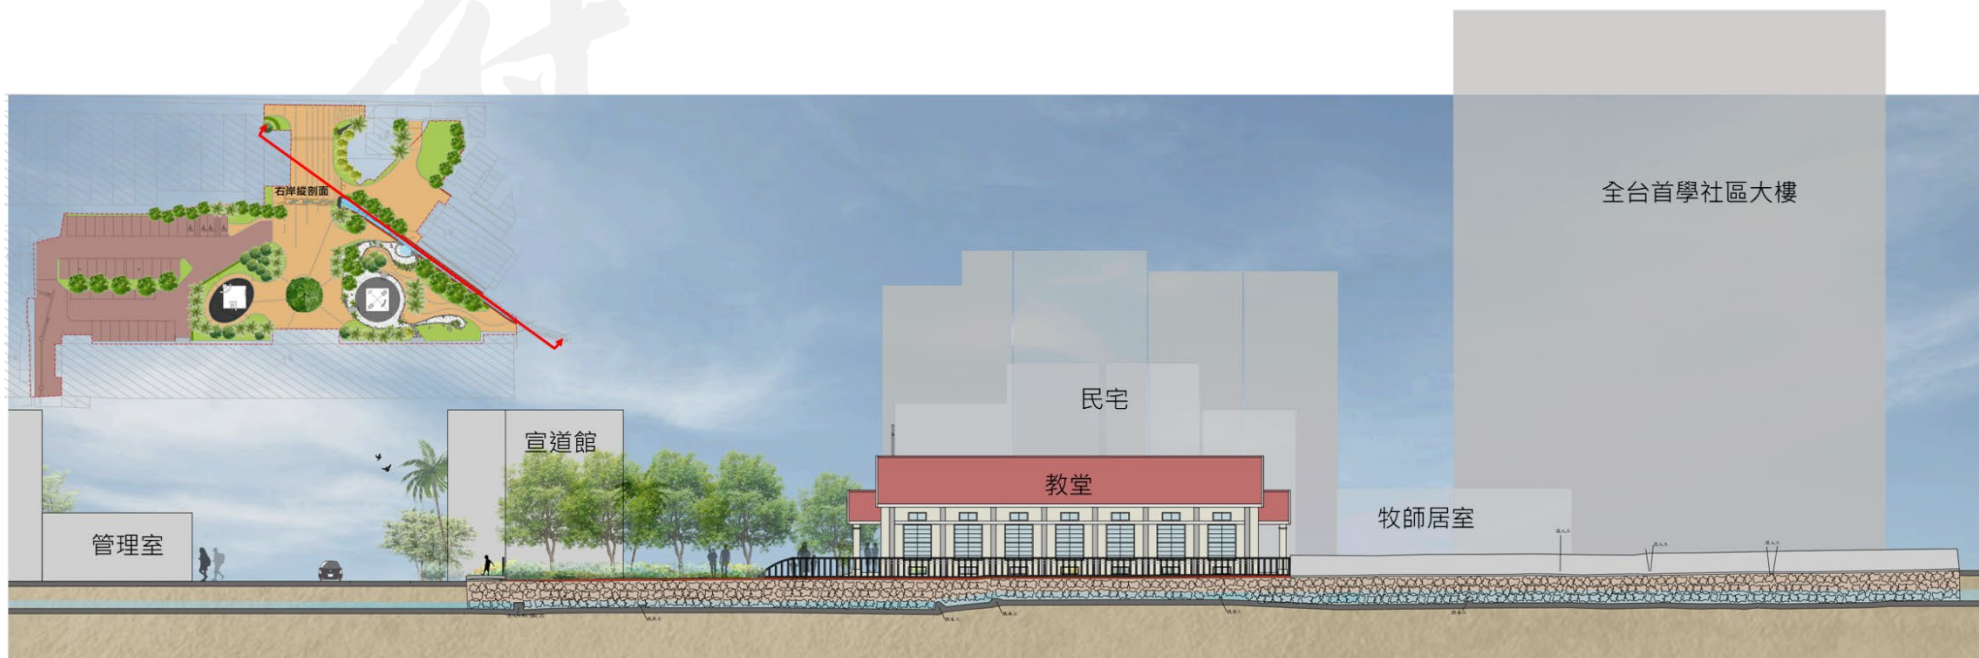
圖 22 福安坑溪右岸(浸信會側)縱剖面圖

由於在文資審議中，委員要求改善內容以不可改變福安坑溪的既有樣貌及工程可能造成的破壞要降到最小，因此本計畫採用減法設計，保留福安坑溪既有歷史護岸不予擾動，僅就 1/4 紅磚收邊以上的近代添加物進行拆除，即右岸(浸信會側)的紅磚女兒牆，以及左岸(建興國中側)的洗石子混凝土矮牆及上方鐵欄杆。

兼之教堂入口右側有架設無障礙出入坡道，因此福安坑溪邊仍需有一定高度之防墜阻隔之需求。因此，在右岸福安坑溪邊，從教堂末端連接牧師居室的位置，使用 60 cm 高的片狀鋁光金屬欄杆進行防墜，而通過教堂前方對應左岸下沉平台位置時以曲線漸變方式收邊於綠籬後方，而後段落則改用綠籬作為溪邊防墜阻隔。

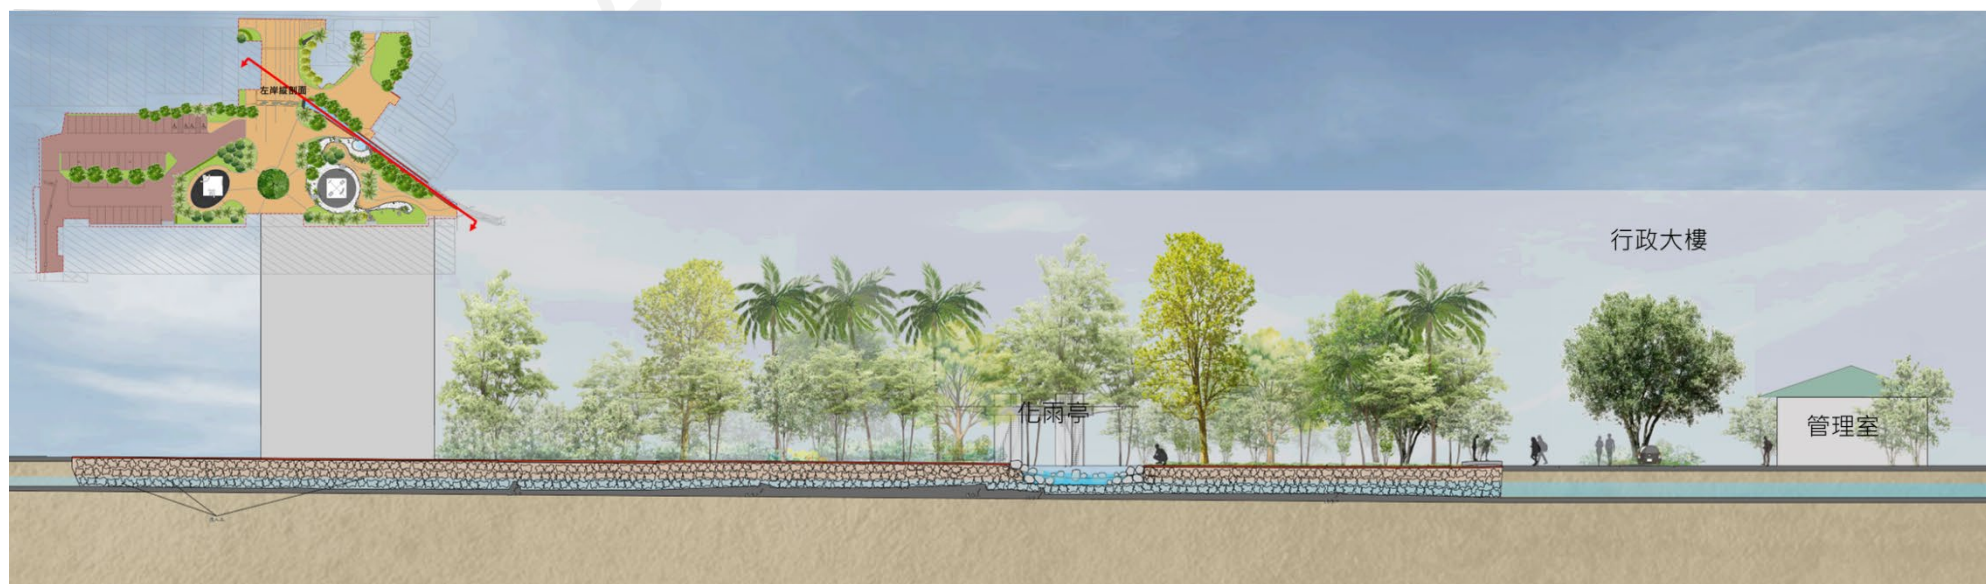
圖 23 福安坑溪左岸(建興國中側)縱剖面圖

在左岸部份的設計構想，則以既有已破堤之下沉平台作為左岸駐足點的改善構想，由於左岸活動多為建興國中學生，因此在

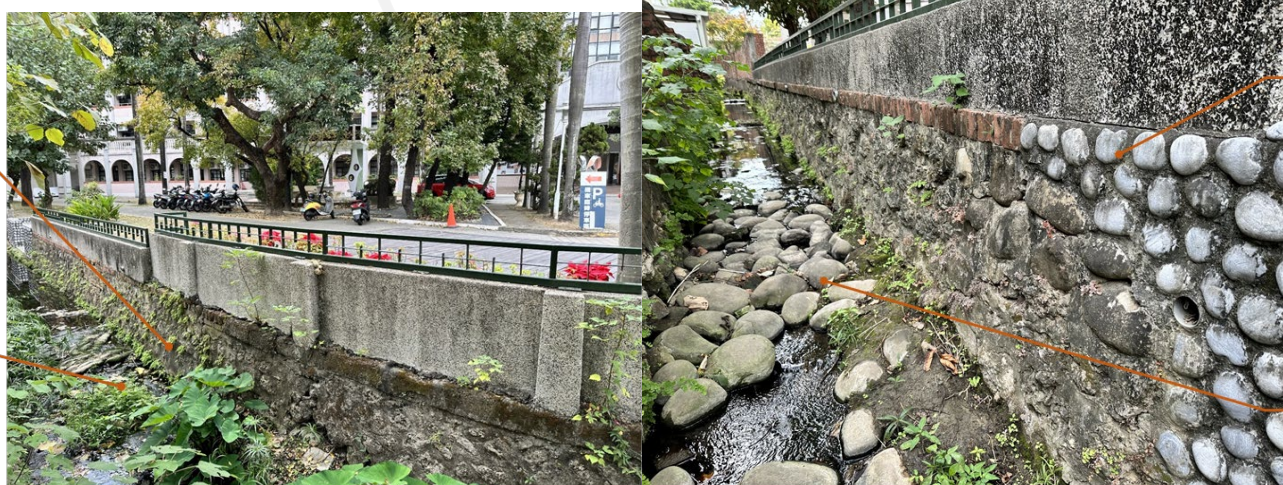
自紅磚以上使用手持破碎機拆除洗石子混凝土牆及鐵欄杆。為避免因震動而造成之咭咕石脫落及後續頂端修復之所需，透過文宣建村銀行或至澎湖取得咭咕石納入本案設計。其他設計銜接需求，則以同色系之玄武岩為設計材料。

咭咕石既有植生去除，去除後使用與灰泥同色之水泥砂漿進行填縫，若經費許可，表面再施以軍素防護劑進行保護。

既有破堤處改為乾式棧流水道，與古河道連接之介面使用新購入之咭咕石進行銜接。

為免損及咭咕石護岸，底部塊石重新堆疊範圍以能移動(未使用漿砌)之石塊為主，進行古河道高程調整，再配合乾式棧流水道所帶來的補注水，加強福安坑溪末端流動性。

圖 24 福安坑溪護岸拆除構想及修復說明圖

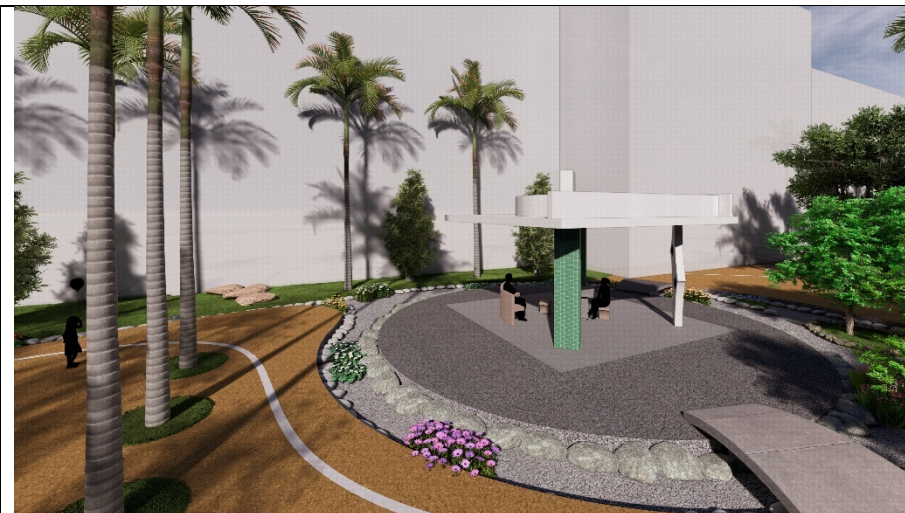
化雨亭背面視角(含乾式棧流水道)模擬圖
