第五章 結論與建議

5.1 結論

一、生態檢核執行成果

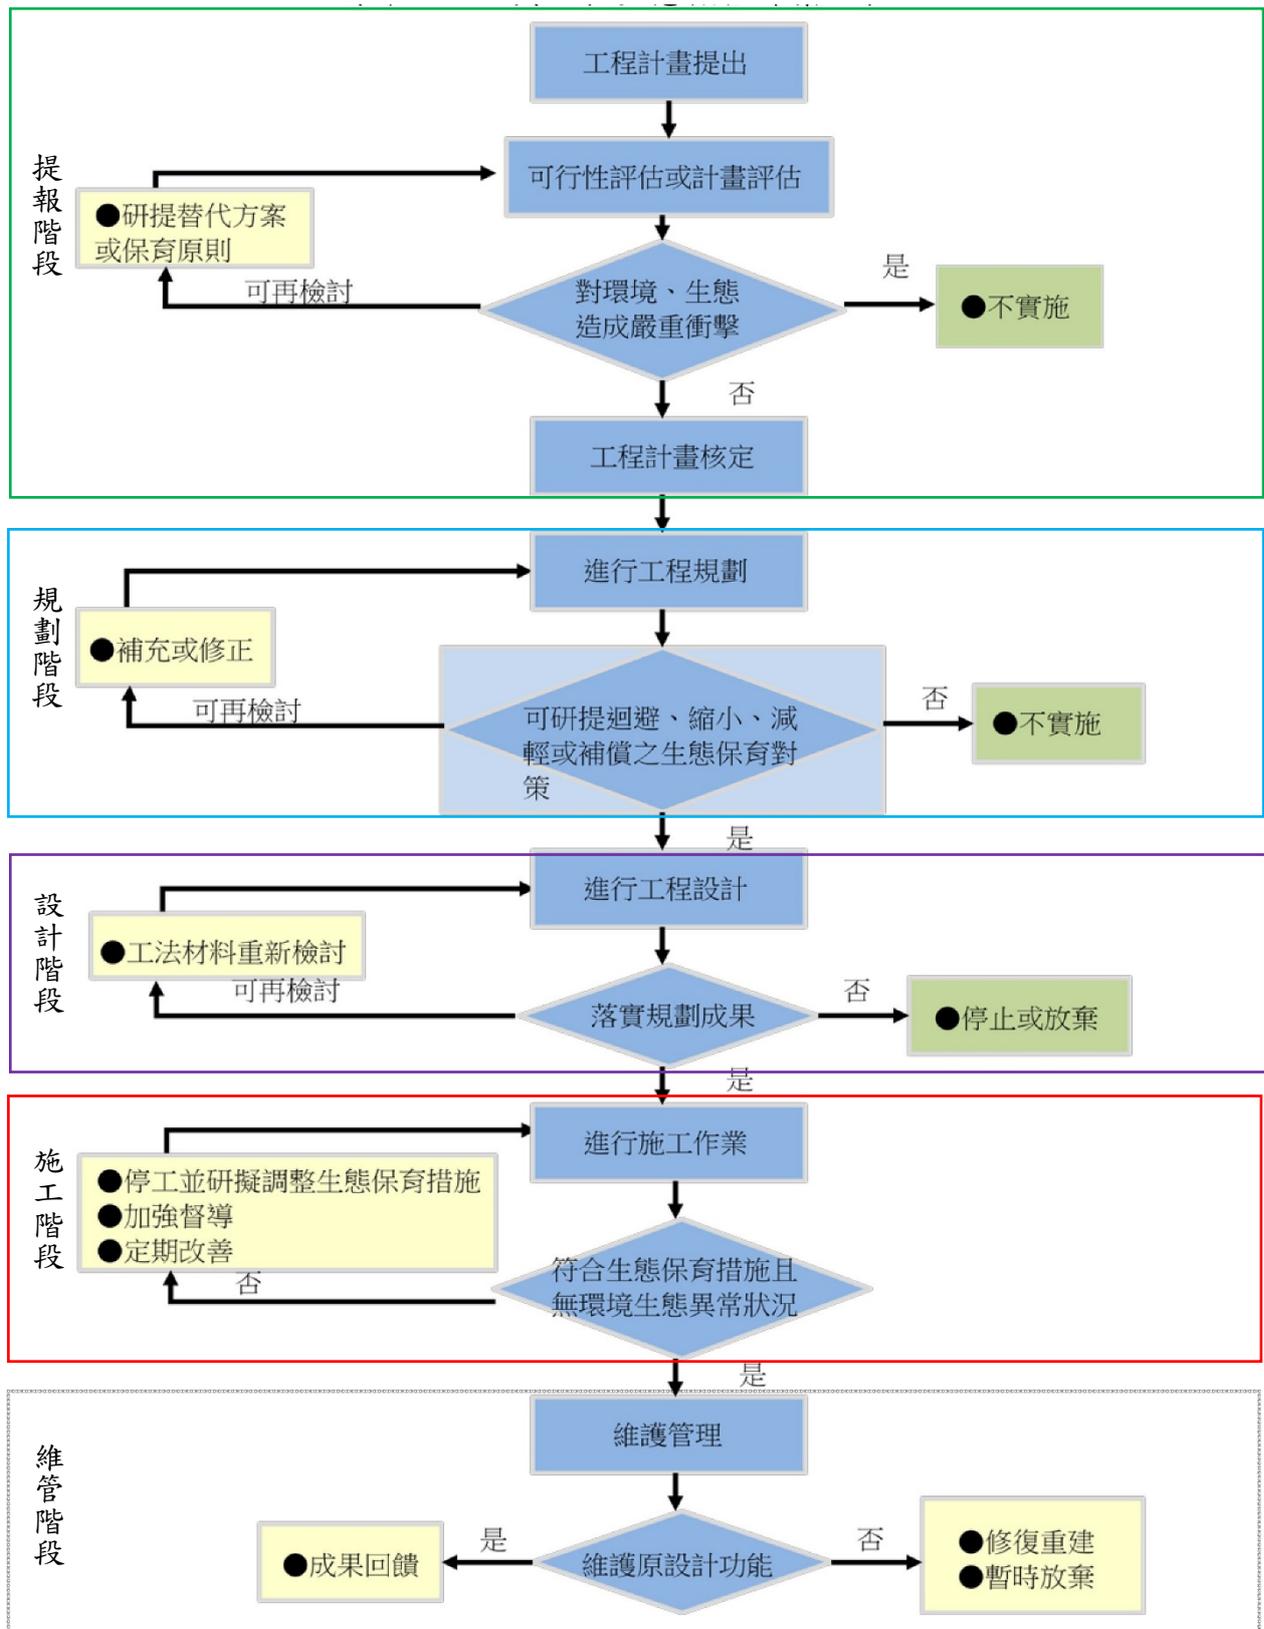
圖 5.2-1 公共工程生態檢核作業流程圖

一般工程履約保固通常為 1 年，植栽保固亦大抵如此。若屬工程本身施工品質不良而造成崩壞或植栽管養維護不力而造成植株枯死，則發包單位有權要求承包商進行改善。若屬其他外力造成而非工程施工問題，如棄置廢棄物、涵洞通道堵塞等，則於該案檢核時若發現上述情形，將通報管理單位。因此維管階段之環境若有劣化情形，仍將視造成之原因，而提供建議給相關權責單位處理。監測追蹤可採用如紅外線自動相機監測與利用水利工程快速棲地生態評估表等方式作生態效益評估。
