頭前溪流域課題白皮書

頭前溪流域課題白皮書		
頭前溪流域整體改善及調適規劃(1/2)		
版本	1.0	
發布日期	民國 111 年 12 月	
語言	中文	
計畫編號	111-B-001-01-001-006	
執行期間	民國 111 年 4 月 13 日至民國 111 年 12 月 15 日	
主辦機關	經濟部水利署第二河川局	
委任廠商	以樂工程顧問股份有限公司	
目標	本案於頭前溪導入流域整體改善與調適規劃作業，以氣候變遷風險情境作為流域防洪能力之壓力測試，釐清高中低風險區位，導入風險管理概念，研提氣候變遷調適作為，同時亦考量棲地環境保育、水岸風貌、水文化水歷史及自然地景營造，以提升水岸環境品質，並提出「頭前溪流域課題白皮書」，以打造「韌性承洪，水漾環境」為整體願景。	
版本歷程紀錄		
版本	發布日期	異動內容摘要
0.5	民國 111 年 10 月	「頭前溪流域整體改善及調適規劃」3.0 版，於第一年度期末審查會議前發布。
1.0	民國 111 年 12 月	「頭前溪流域整體改善及調適規劃」4.0 版，根據期末審查意見修正，於第一年度計畫結案前發布。

壹、水道風險課題

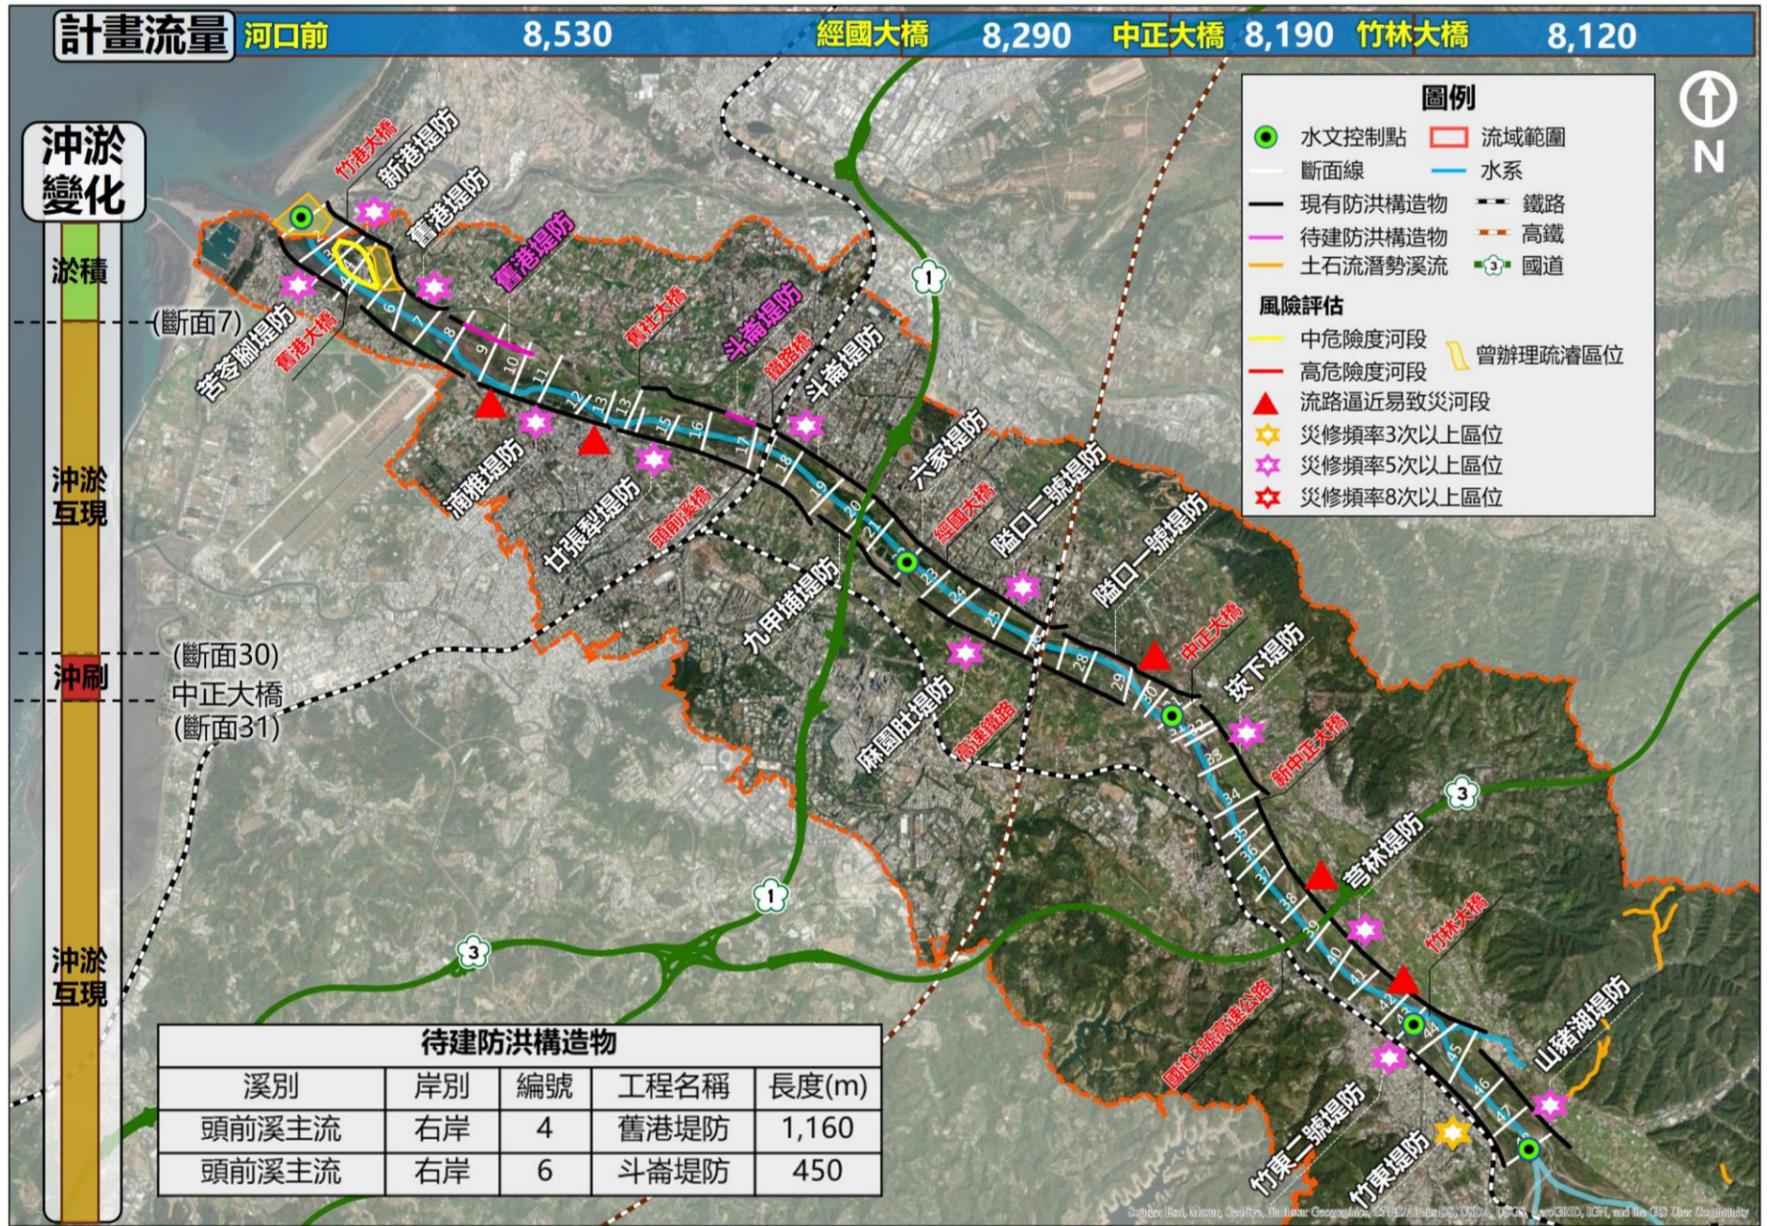
圖 1 頭前溪水道風險課題現況綜整示意圖

水道風險現況綜整如圖 1~3 所示，說明如下：

民國 109 年「頭前溪水系風險評估」之成果彙整如圖 1~3 所示，經檢視，頭前溪、上坪溪及油羅溪無高危險度及高脆弱度河段，而頭前溪本流舊港島兩岸、上坪溪五峰大橋下游護岸(斷面 38-2~39)及油羅溪尖石堤防(斷面 80 右岸)為危險度中級，頭前溪本流舊港島左右岸、浦雅堤防(斷面 11~17 左岸)、二十張犁堤防(斷面 19 左岸)、斗崙堤防(斷面 11~15 右岸)、上坪溪攔河堰上游斷面 14~14-1 左岸、斷面 15 左岸及油羅溪尖石堤防(斷面 80~81 右岸)為脆弱度中級河段，舊港島危險度較高之原因為其平均河床淤積深度變化量大於出水高，且經水理分析檢討顯示有出水高不足情形，另經判定人口數及人口脆弱因子皆高脆弱等級，且因其特殊地理相對位置，若於洪災期間各橋梁損毀則會對舊港島產生嚴重影響。油羅溪斷面 80 右岸由於流速過高，坡度過陡，斷面位於土石流潛勢溪流及受支流那羅溪直衝右岸尖石堤防等因素影響，判定為危險度中級。

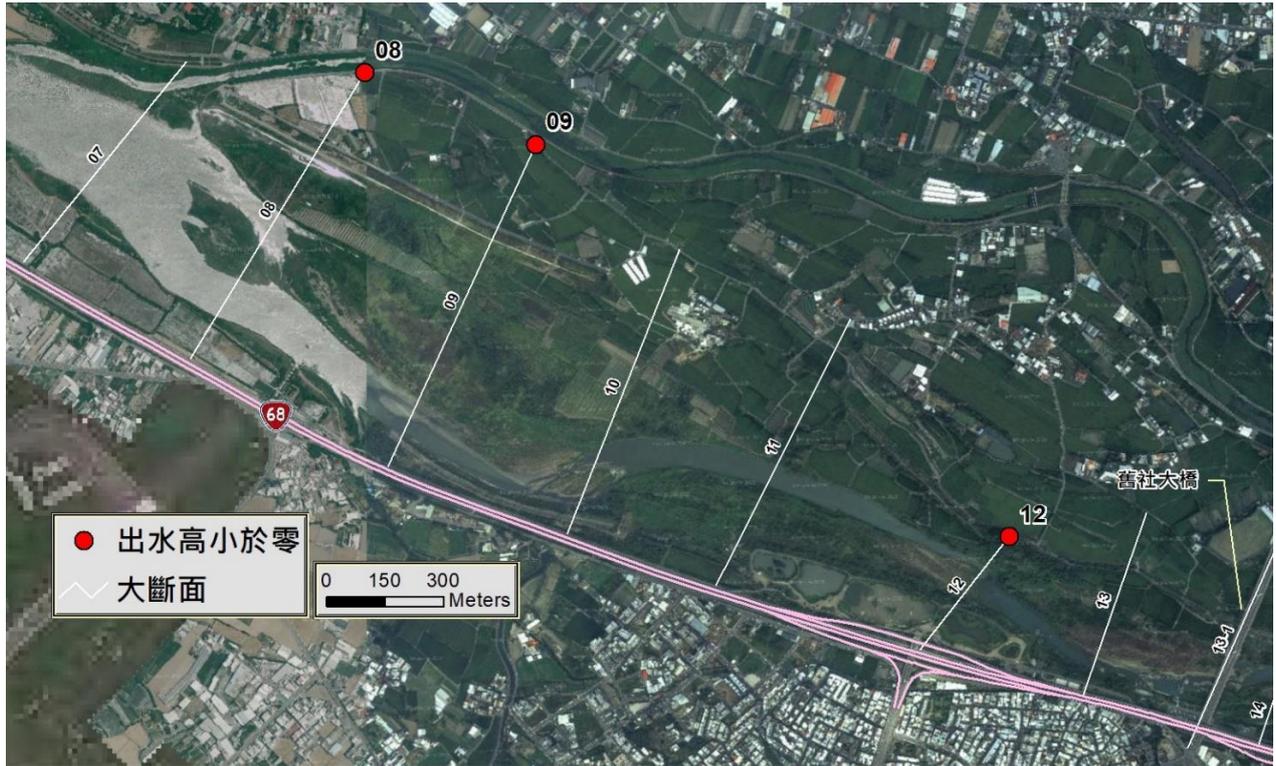
圖 5 頭前溪下游氣候變遷情境 100 年重現期通洪疑慮斷面分布圖

111 年辦理之「新竹縣市一般性海堤風險評估」具一致性，本計畫沿用其成果，採用世紀中海平面上升 20 公分之設定，亦即出口起算水位為 3.5 公尺+ 0.2 公尺等於 3.7 公尺。依據模式演算結果，各主流於治理計畫公告流量與氣候變遷等情境之 100 年重現期洪水位暨出水高計算結果詳列於表 1，表中列出在 100 年重現期距時，頭前溪、油羅溪與上坪溪於氣候變遷情境下，有通洪疑慮之斷面(通洪疑慮定義為洪水位高於岸頂高程，即出水高小於零有溢堤風險)，亦列出具通洪疑慮斷面於治理計畫公告流量下之出水高，以及民國 109 年「頭前溪水系風險評估」分析之脆弱度，脆弱度定義為斷面所在位置與岸別一旦因溢堤或破堤致發生溢淹所造成之災害規模，共分為極低、低、中、高與極高等五個級別，表 1 各斷面分布位置可參考圖 5~圖 8。

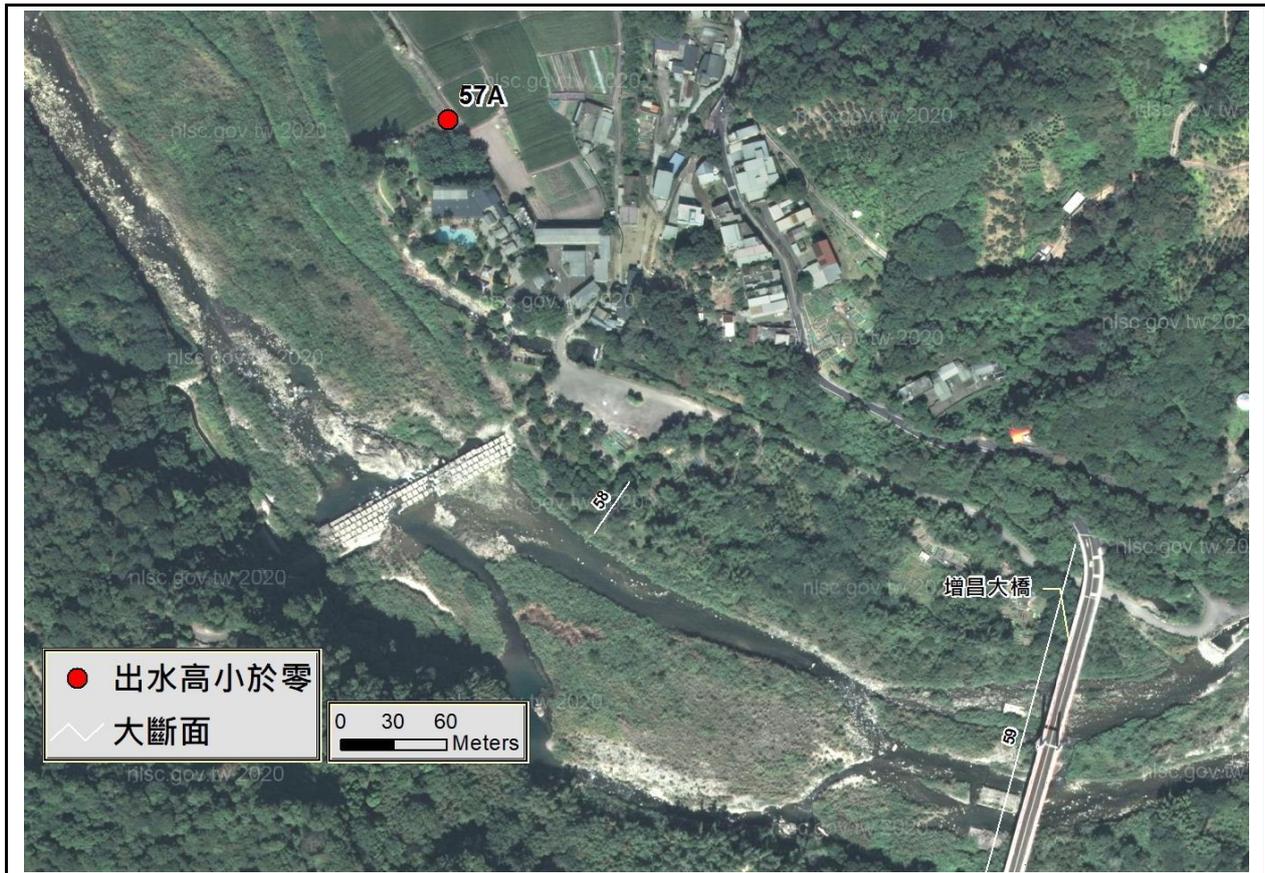
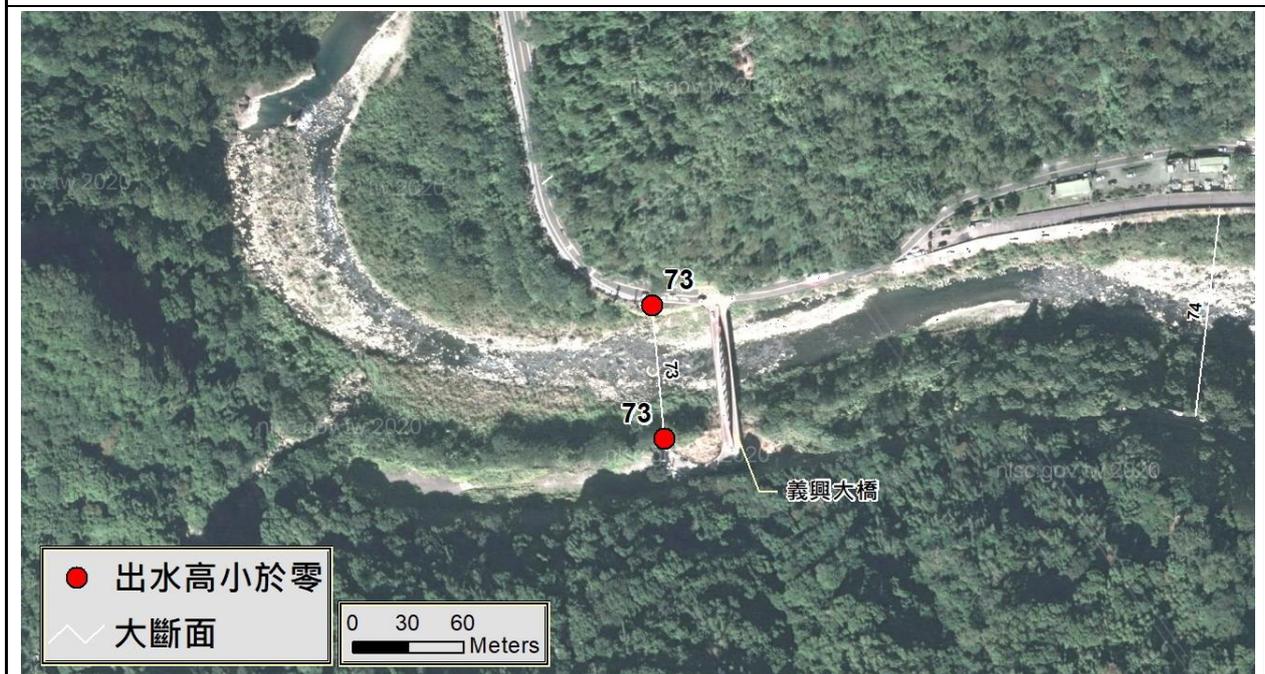
圖 7 油羅溪氣候變遷情境 100 年重現期通洪疑慮断面分布圖

(a) 断面 57A

(b) 断面 73

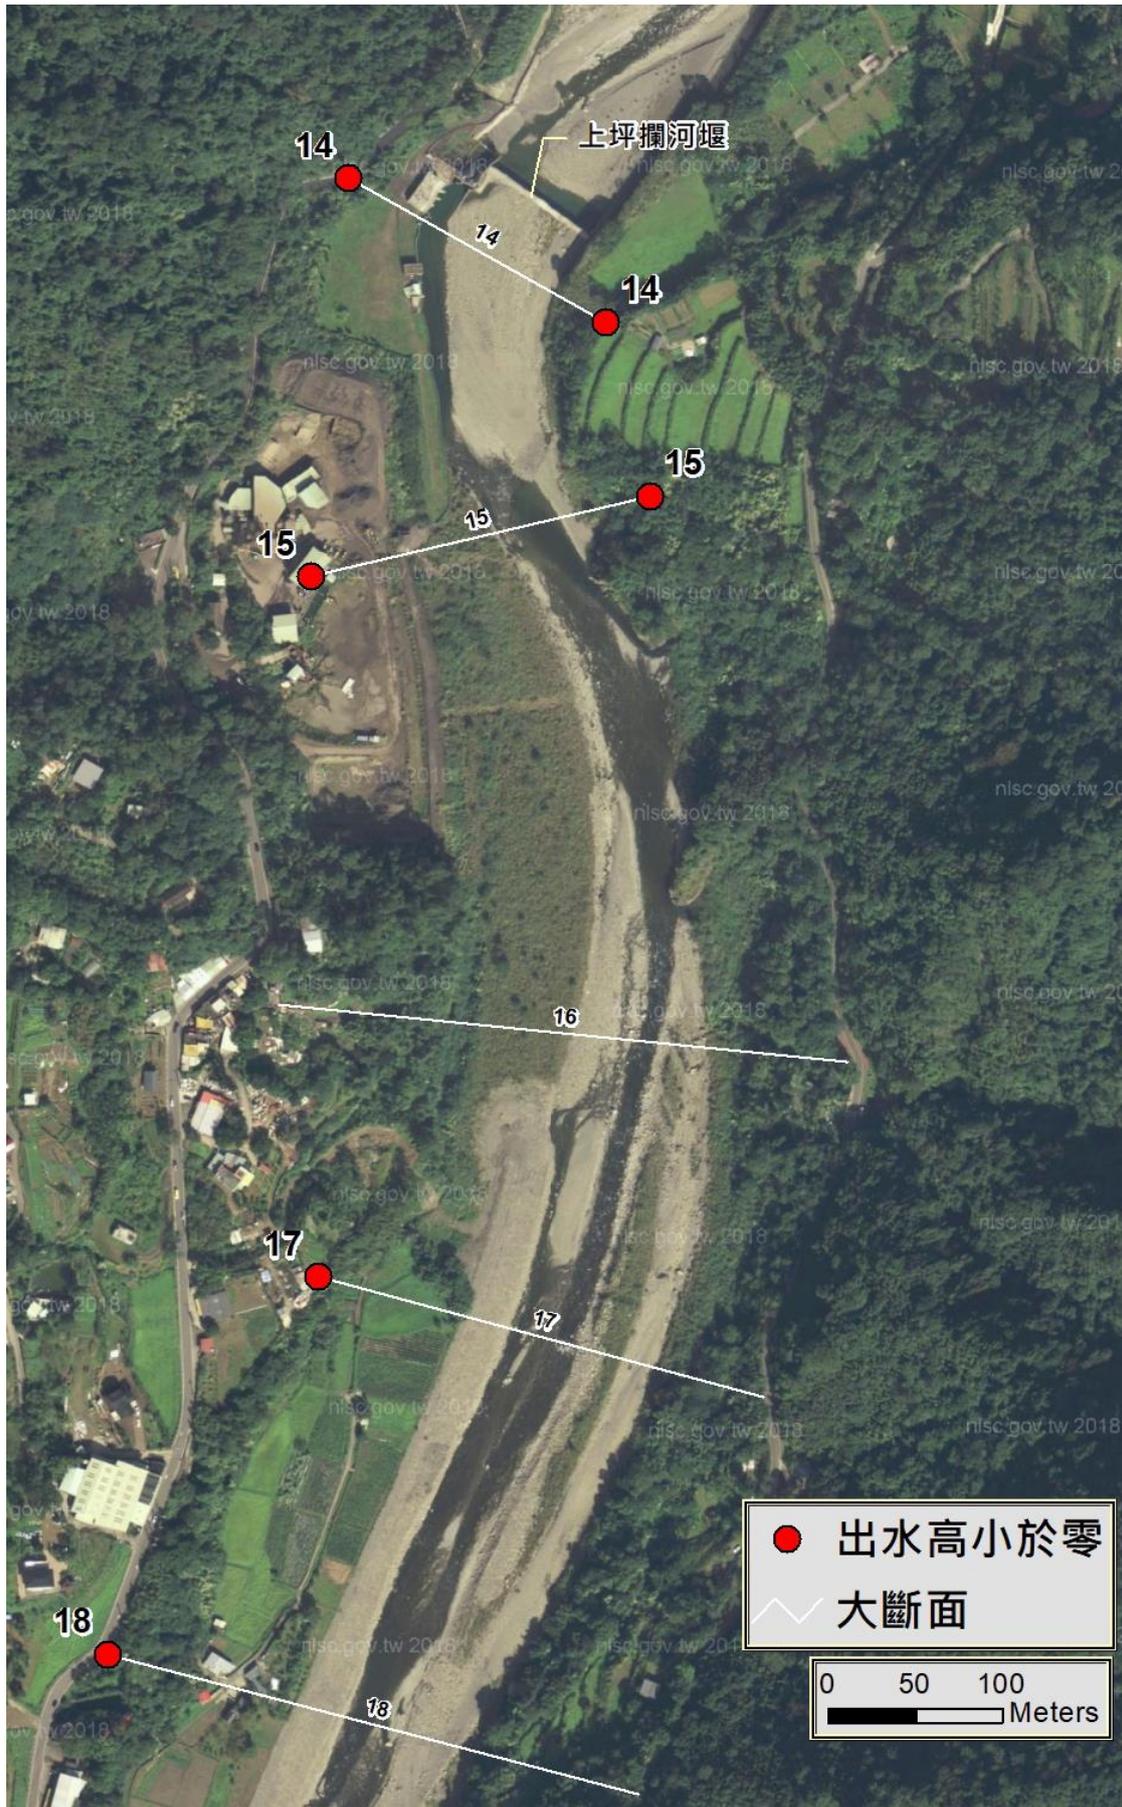
圖 8 上坪溪氣候變遷情境 100 年重現期通洪疑慮斷面分布圖

上坪溪氣候變遷情境 100 年重現期下，計有 13 個斷面具有通洪疑慮，其中 10 個斷面現況在計畫流量下即有出水高小於零之情形，而參考民國 109 年「頭前溪水系風險評估」，斷面 14 與 15 左岸屬中脆弱度，其為頭前河流域氣候變遷情境下，具通洪疑慮斷面中，唯一脆弱度達中度以上之區位。

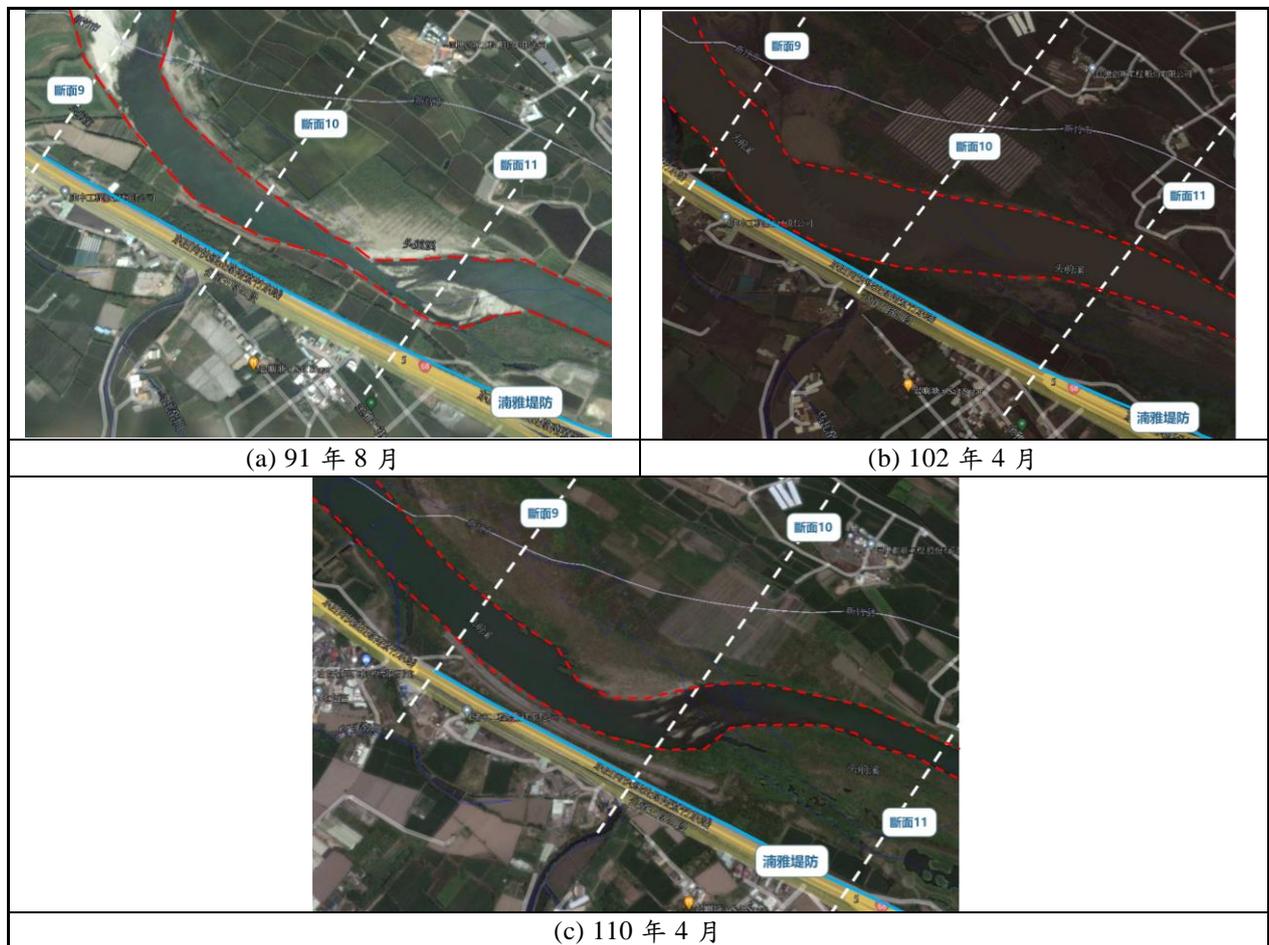
圖 9 頭前溪左岸浦雅堤防流路逼近示意圖

河道因受地形、水流及其攜帶泥砂之影響，加上高地的利用及跨河構造物保護工的影響，主槽流路常有變遷，頭前溪因坡度陡、輸砂量大，加上跨河構造物、攔水堰所在地質屬易沖刷之泥岩與砂岩互層，且均設置保護橋墩或下游護坦等全斷面混凝土固床工，經常造成河床嚴重侵蝕刷深，流路逼近堤防導致防洪構造物基礎或岸邊淘刷，危及堤防護岸及橋梁安全，包括舊港大橋下游左岸浦雅堤防、竹林大橋下游右岸芎林堤防等，圖 9 即顯示浦雅堤防近年來深槽持續逼近基腳。如中正大橋位處地質易沖刷之泥岩與砂岩互層，於 102 年蘇力颱風將其固床工右側沖刷形成缺口後，一舉沖斷中正大橋橋墩，大塊水泥掉落溪中，橋上出現長達 80 公尺的缺口，即為此現象之寫照。

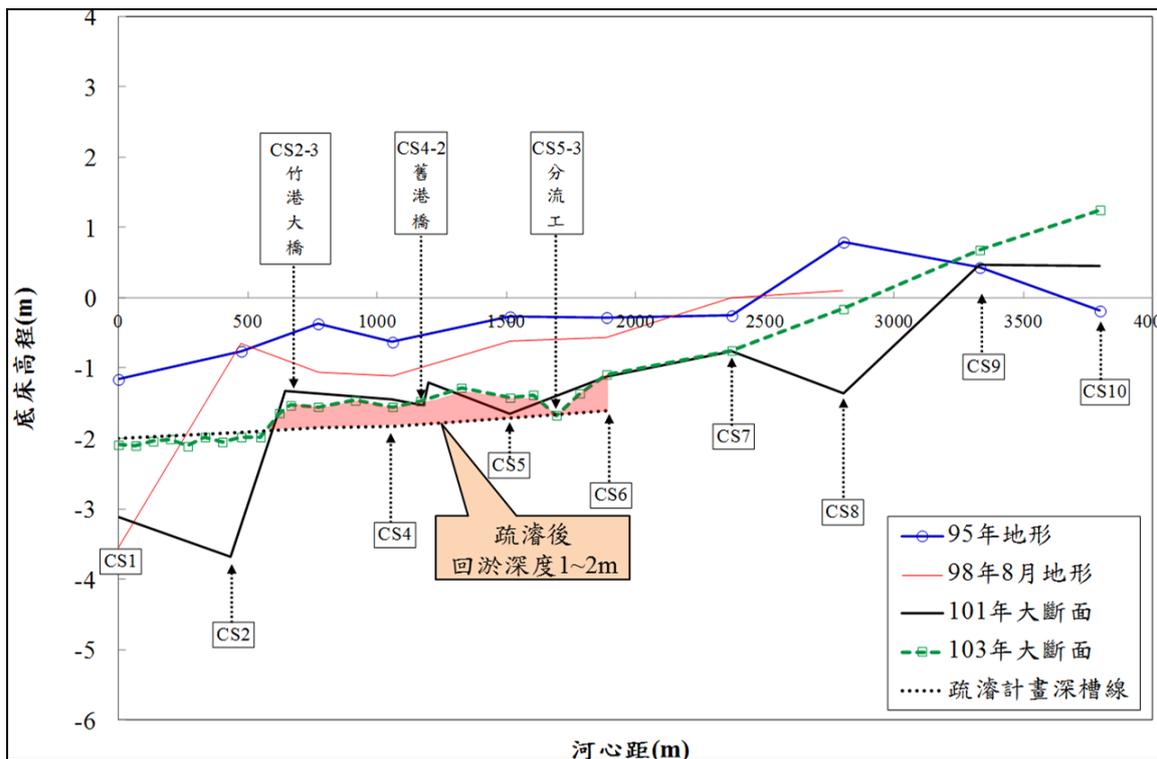
圖 10 頭前溪本流河口段歷年深槽底床縱剖面圖

頭前溪主流近年除舊港島右股流路淤積與中正大橋因地形特殊外沖刷較劇烈以外，其餘並無重大沖刷或淤積之情況。依據民國 104 年 12 月水利署第二河川局「頭前溪河口段生態水利整體規劃及舊港島分流工效益評估研究」規劃成果，頭前溪河口段為易淤積河段，其中，在斷面 2~6 之舊港島右股流路有淤積潛勢，如圖 10，比較斷面 4 之 101 及 103 年之大斷面，右股流路淤積高度達 1.9 公尺，為易淤積之河道區塊。右股流路除增加舊港島淹水風險外，也將對上游水位產生頂托效應，降低上游河段通洪能力。

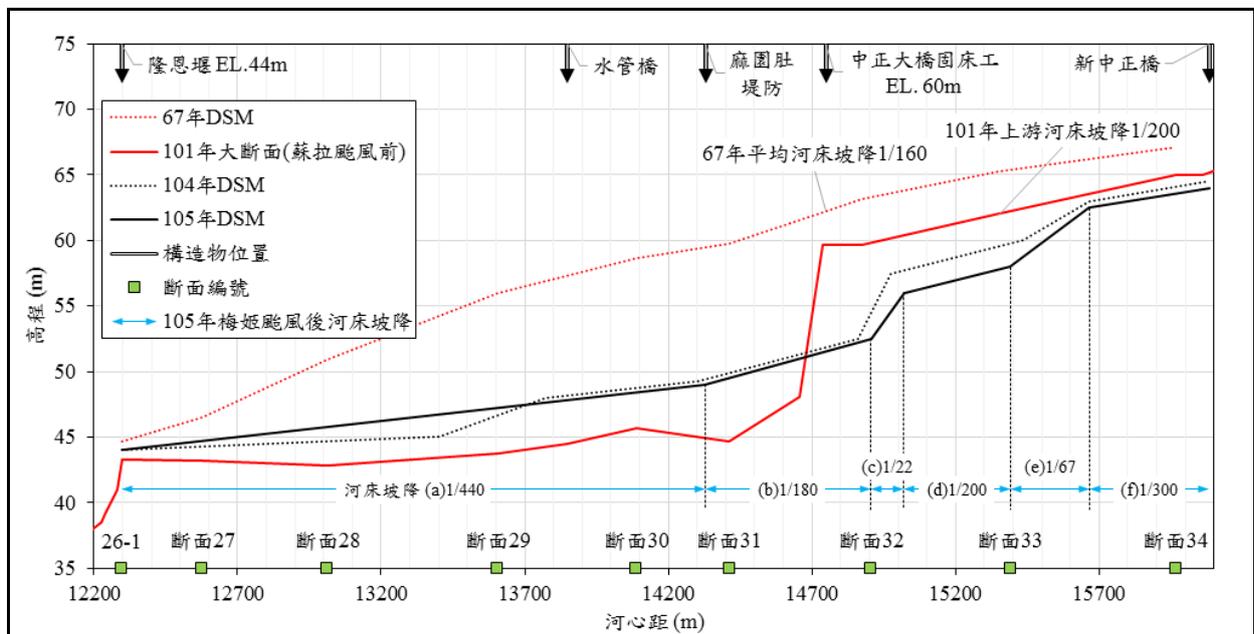
圖 11 頭前溪本流中正大橋河段歷年河道底床縱剖面圖

參考 105 年「頭前溪中正大橋岩床河段河道變遷趨勢與穩定策略」報告，在中正大橋斷橋之前，上游河道受到固床工高程控制而逐漸回淤，河床坡降約 1/200，中正大橋固床工形成人工遷急點，沖刷深度

高達 15 m，造成河道劇烈沖刷、深槽化。中正大橋斷橋之後固床工右側形成一道深槽流路，將上游的河床質大量攜帶至下游，目前中正大橋下游深槽高程呈現回淤，如圖 11。頭前溪支流上坪溪與油羅溪因坡陡流急，河床大致呈現沖刷狀態，僅部分河道有微幅淤積，如上坪攔河堰容易形成上游泥砂淤積、下游沖刷之局部變化，沙源粒料失衡使粗顆粒河床質無法有效運移至堰壩下游，導致沖淤失衡現象且降低其攔砂功能，影響下游兩岸防洪設施安全。

頭前溪中正大橋位於新城斷層通過處，其岩盤大多由泥(頁)岩層、泥(頁)岩與砂岩互層所構成，難耐溪水長期沖刷，除過往因大量砂石開採使砂源補充不足，加上為保護橋墩設置之混凝土固床工下游面河床長期受河水沖刷侵蝕，導致橋梁下游處河床嚴重刷深，形成下陷十幾公尺的大峽谷，在 2012 及 2013 年蘇拉及蘇力颱風侵襲下，終導致中正大橋斷裂。

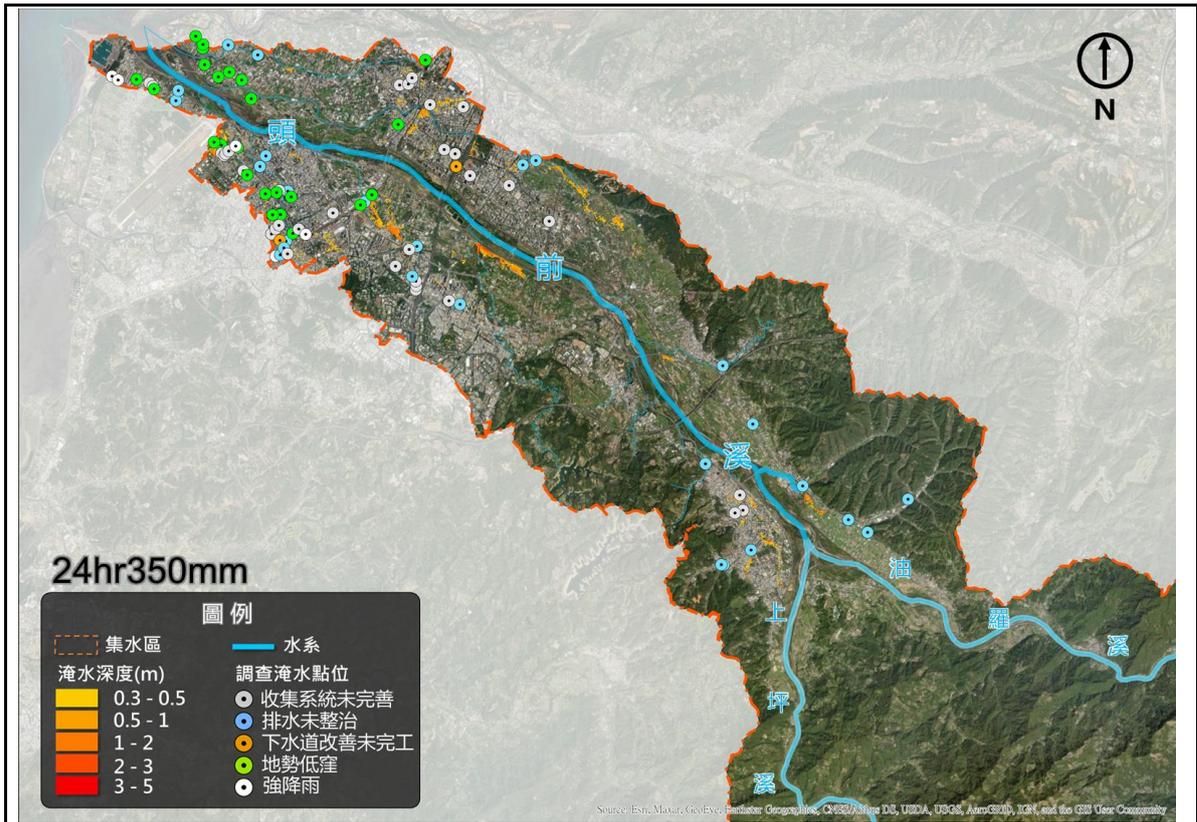
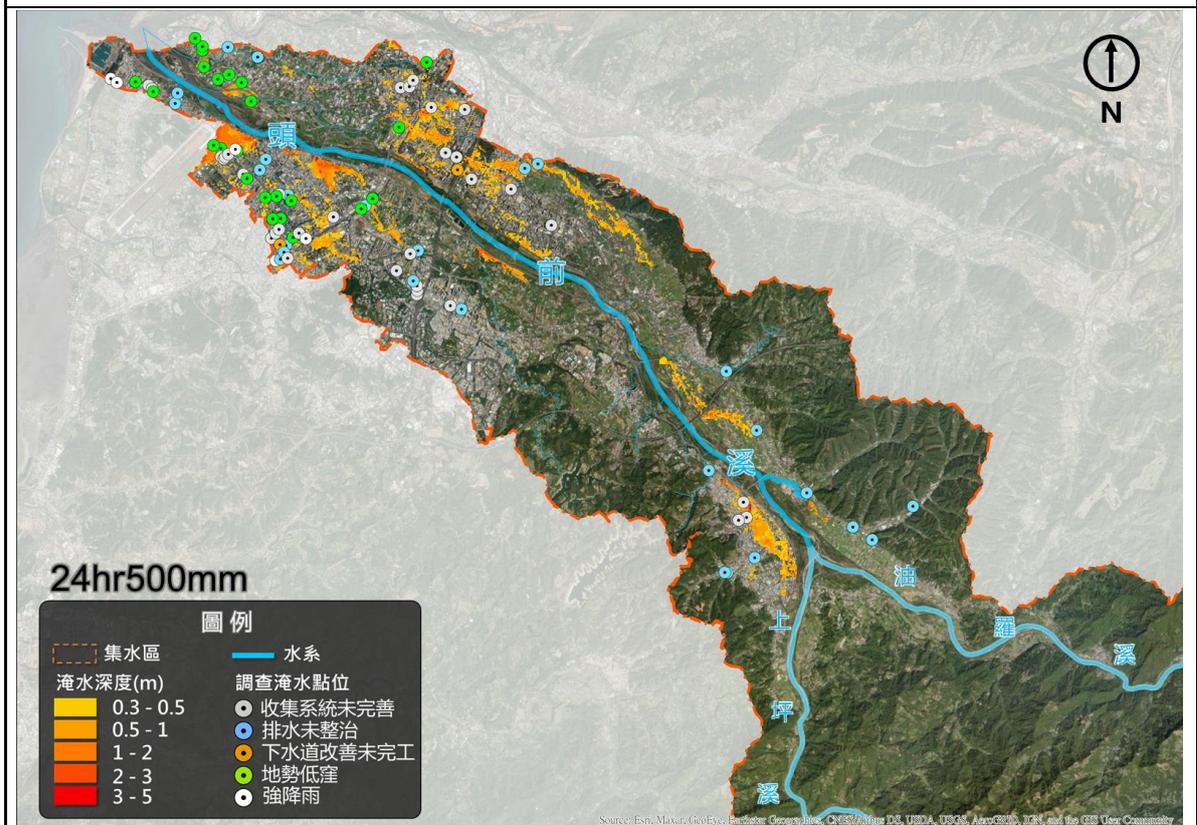
圖 12 頭前河流域定量降雨情境之淹水潛勢圖

本計畫參考水利署第二河川局 110 年完成之「頭前溪水系逕流分擔評估規劃」，當頭前河流域發生 24 小時降雨量 350mm 及 500mm 情境時，淹水潛勢如圖 12 所示。其顯示當降雨量為 350mm 時，流域內之淹水潛勢區位集中於中下游兩岸排水集水區，包括左岸新竹市的溪

埔子排水、機場外圍排水及東大排水，以及新竹縣的中興大排；而右岸則為新竹縣的豆子埔排水、鹿寮坑排水等處；當發生 24 小時降雨量 500mm 時，淹水區位大致相同，僅增加溝貝及崁下排水，但淹水範圍持續擴大，淹水深度亦明顯增加。另外，參考 110 年度新竹縣市之「水災危險潛勢地區保全計畫」於頭前溪流域提列重大淹水地區及積(淹)水潛勢區熱點，可知淹水區位亦大致相符。

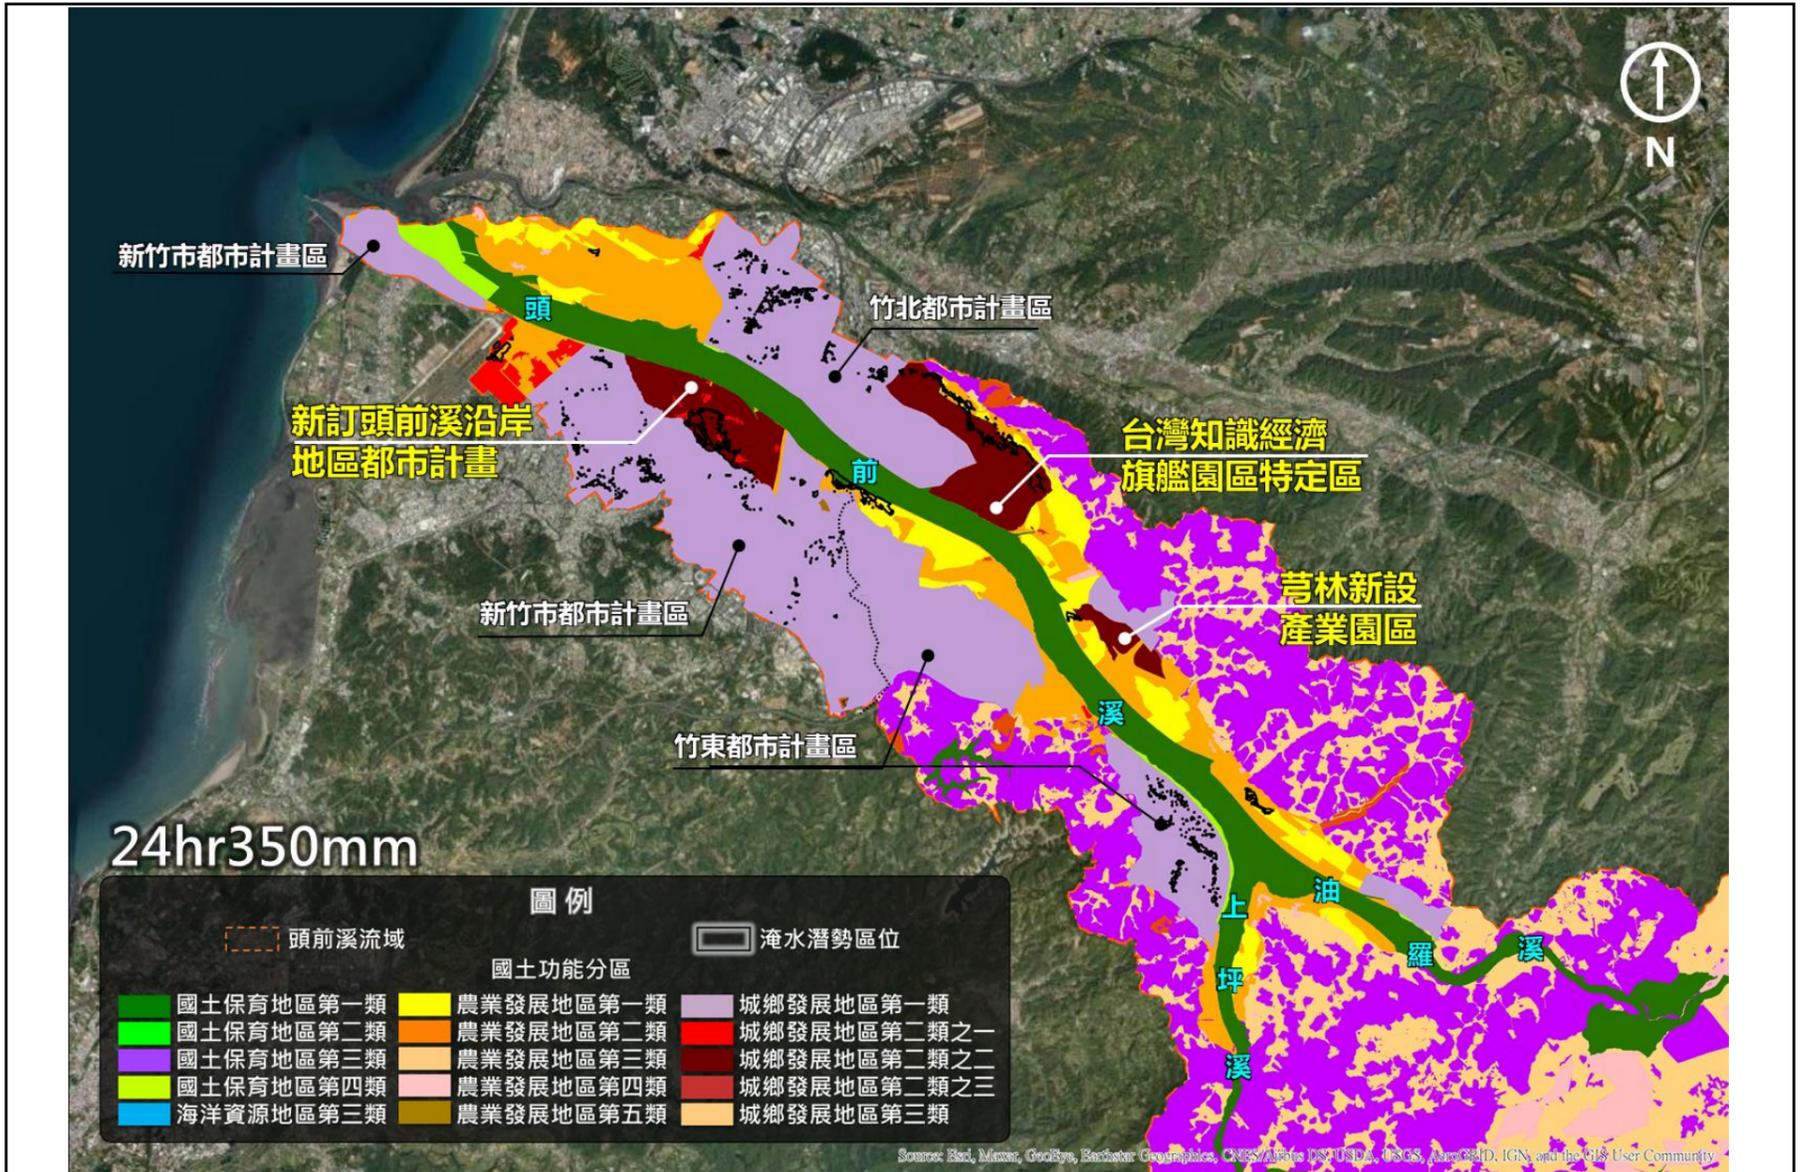
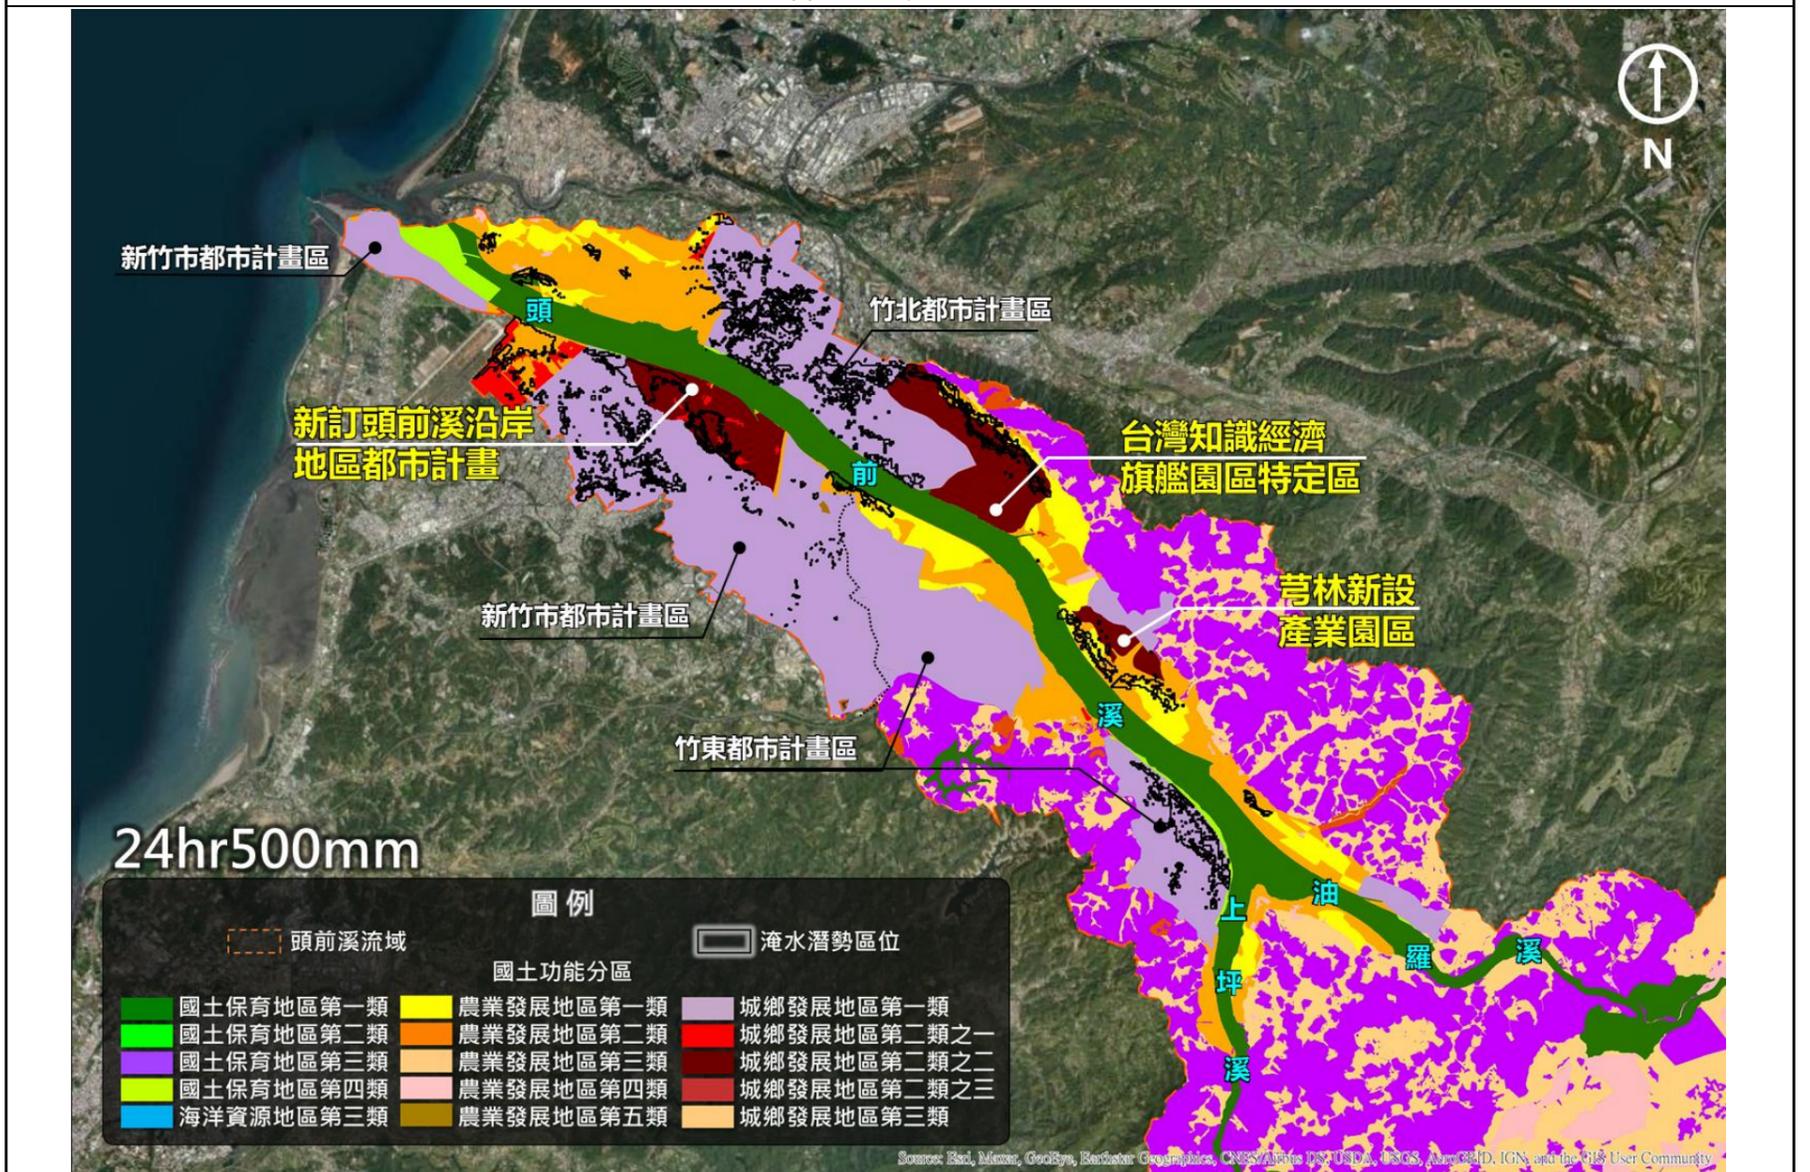
圖 13 頭前河流域流域內淹水潛勢區位與國土功能分區套繪圖

以定量降雨 24 小時 350mm 情境下，檢視新竹縣市國土計畫於淹水深度 30 公分以上範圍內之國土功能分區劃設分類，經套繪圖資如圖 13 所示，約有 69.6 公頃之土地位於城鄉發展地區第一類(以下簡稱城發一)，其中 21.8 公頃隸屬新竹市，47.8 公頃隸屬新竹縣；另有 41.6 公頃之土地位於城鄉發展地區第二之三類(以下簡稱城發二之三)之都市計畫發展用地，其中約 27.4 公頃隸屬新竹市，14.2 公頃隸屬新竹縣；而若於定量降雨 24 小時 500mm 情境下，則前兩者功能分區之淹水面積則分別達 471.3 公頃及 122.2 公頃，成果如表 4 所示。

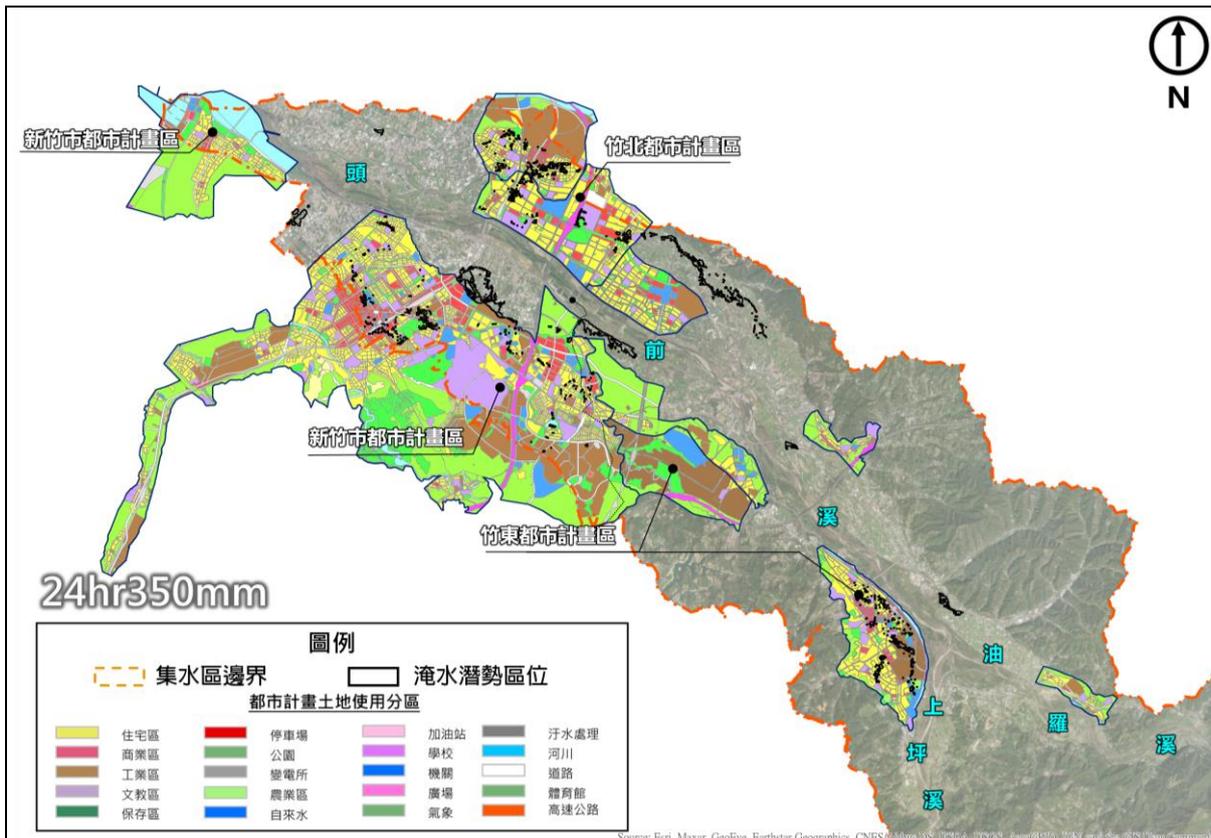
圖 14 頭前溪高淹水潛勢區位與國土功能分區及都市計畫分區套繪圖

依據前述土地洪氾風險現況說明可知，在定量降雨 24 小時 350mm 情境下，頭前溪流域高淹水潛勢地區內約有 69.6 公頃之土地位於城發一及 41.6 公頃之土地位於城發二之三，應將其列為關注區位。其中，城發一為都市計畫土地，包括住宅區、商業區、工業區、

公共設施用地等都市發展用地，一旦淹水對於市民生命及財產將產生重大威脅；而城發二之三屬重大建設及開發許可計畫範圍(如：新訂頭前溪沿岸地區都市計畫、新訂台灣知識經濟旗艦園區特定區計畫及芎林鄉芎林交流道附近地區新設產業園區計畫)及中長程未來發展地區(如：機場附近地區)，面臨高風險防洪問題，建議應審慎評估開發之需求。如圖 14 所示。

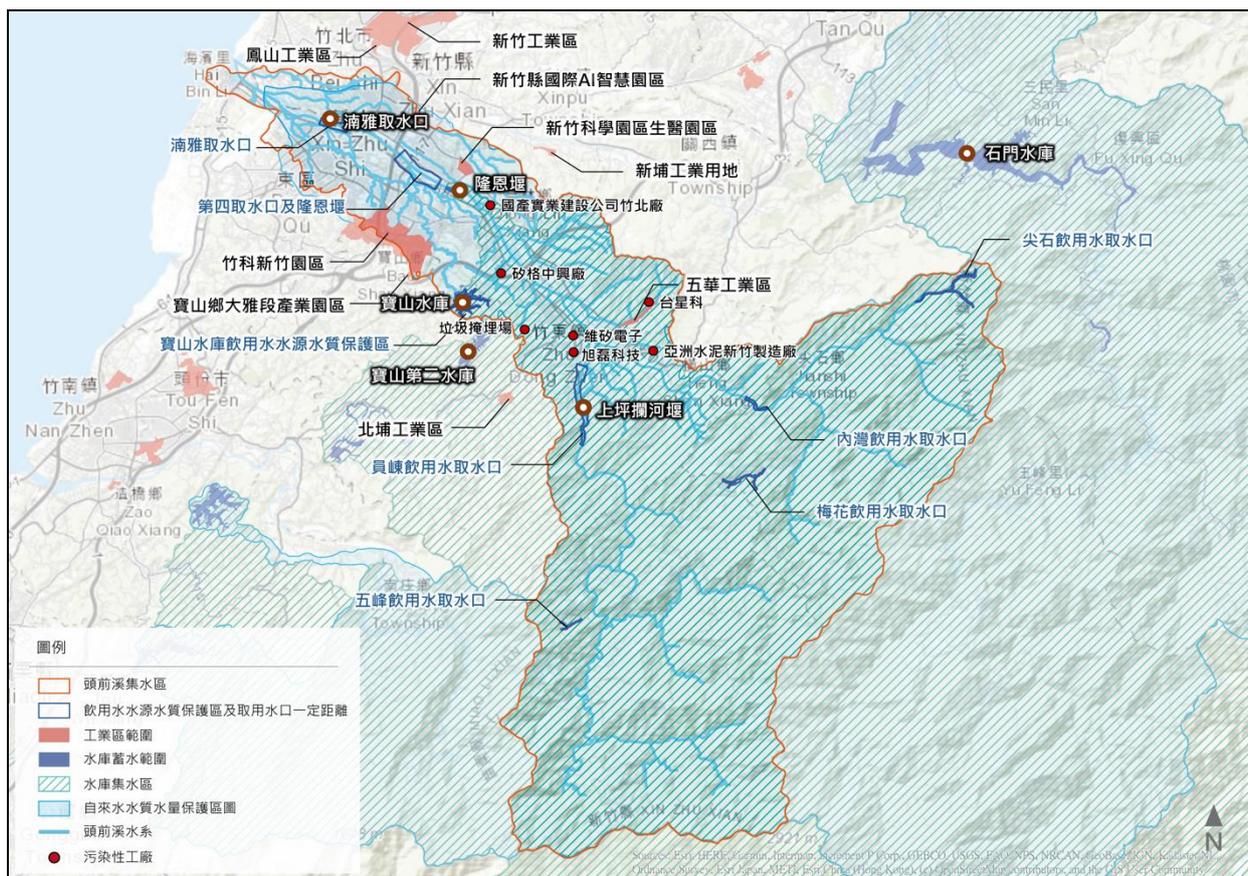
圖 17 頭前溪沿岸取水口及工廠位置分布示意圖

頭前河流域大部分範圍均位於自來水水質水量保護區內，中上游水質品質極佳，但隆恩堰與湳雅取水口等均位於中下游，其上游仍有相當數量之工業區、農業區或生活污水放流口等潛在污染源(部分圖示如圖 17)，雖目前流域內工業區多數已辦理接管、自主污水處理或裝設即時監測設備，而頭前溪水系近年頭前溪中、下游部分的水質調查成果，均為未稍受污染至輕度污染，且新竹管理處於頭前溪中下游沿岸舊港圳、下員山圳、自立圳、烏瓦窯圳等取水口之定期水質監測亦顯示各項目符合灌溉用水水質標準。但依據內政部營建署相關資料顯

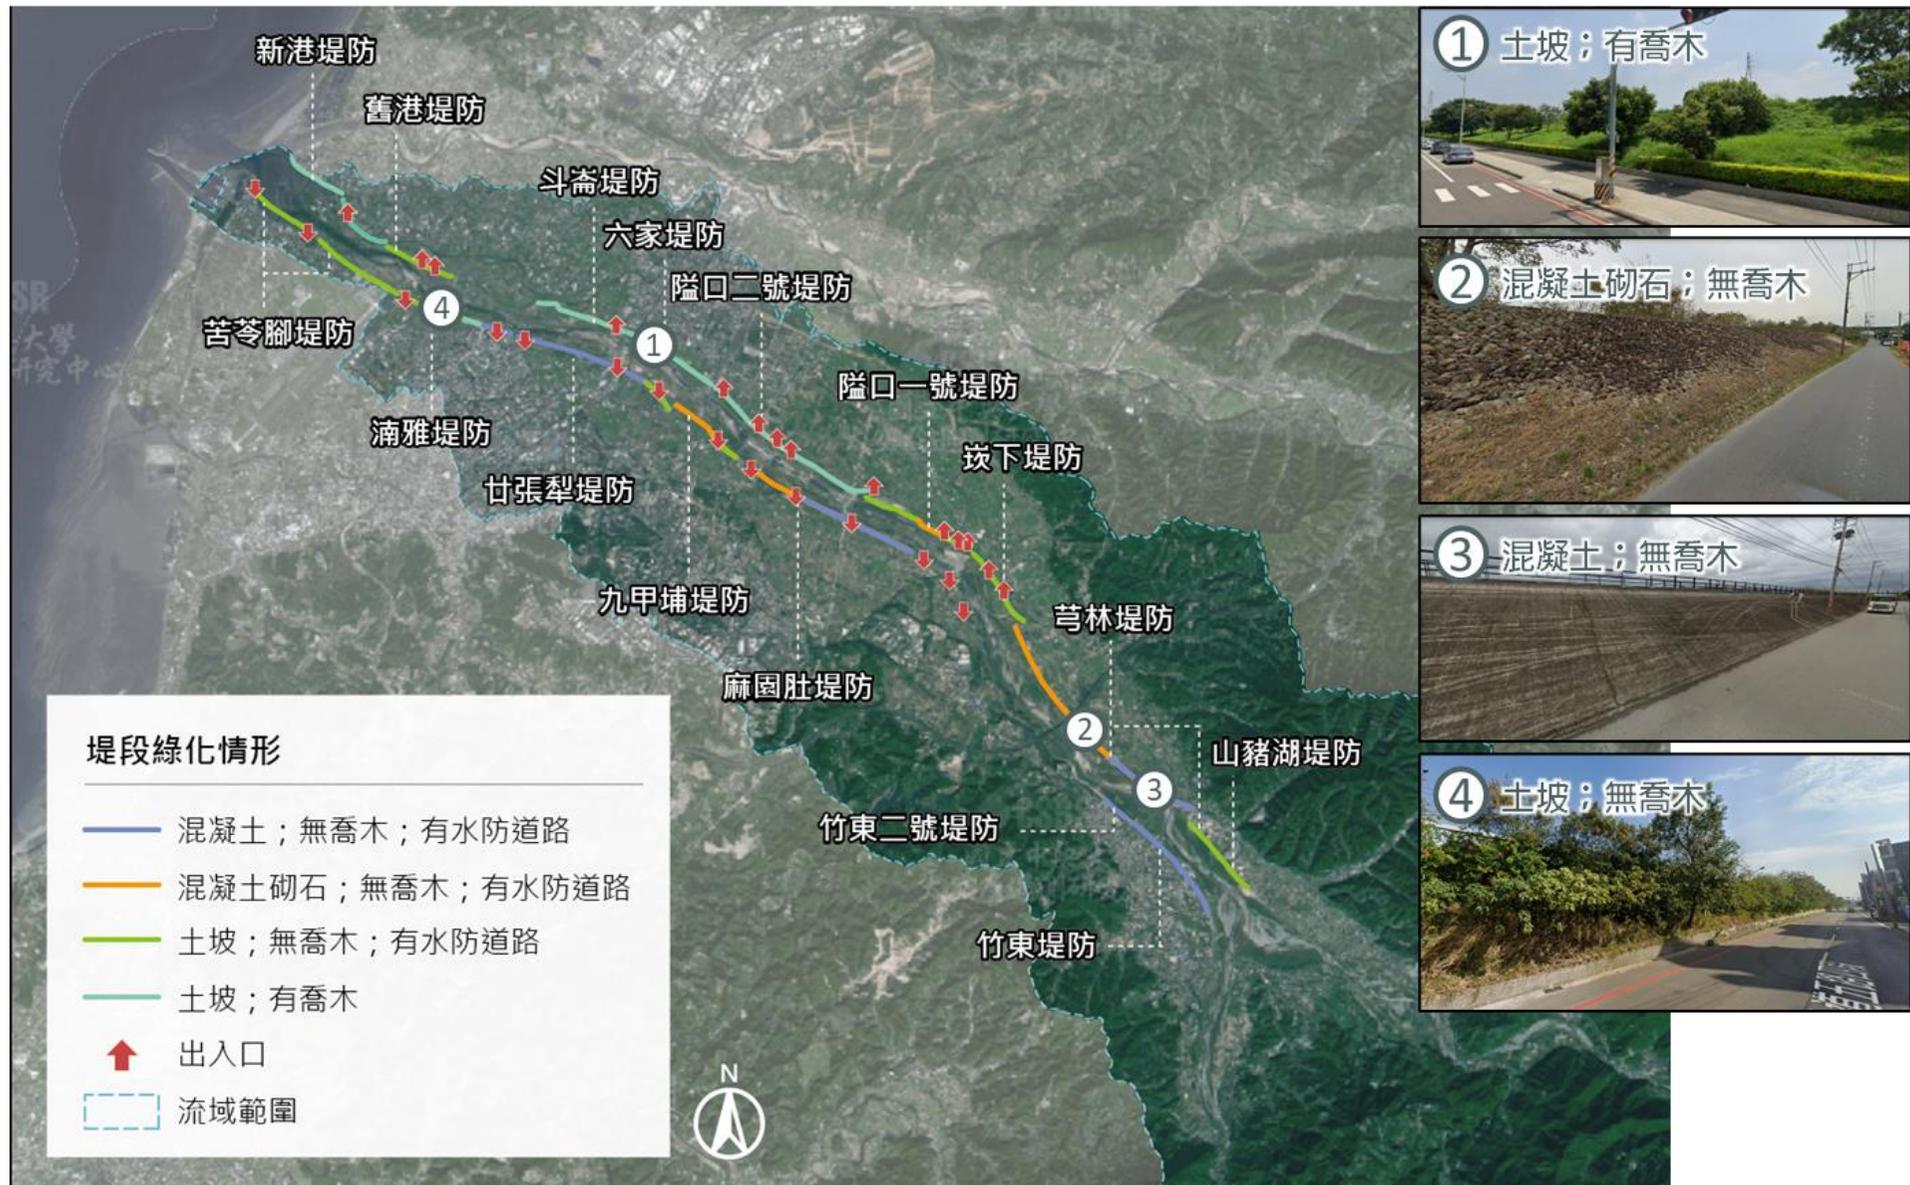
圖 24 頭前溪堤段綠化情形圖

頭前溪主流防洪設施與水防道路完整且具連續性，然部分河段現況堤後坡與水防道路地景品質單調，缺少能遮蔭的喬木，如圖 24 所示，降低親近水岸之意願；此外，新竹市範圍內部分堤段於 68 號快速道路下方空間亦有環境不佳之問題，成為綠色缺口。
