# 頭前溪流域課題白皮書

中華民國 111 年 10 月

| 頭前溪流域課題白皮書 | | |
|---|---|---|
| 頭前溪流域整體改善及調適規劃(1/2) | | |

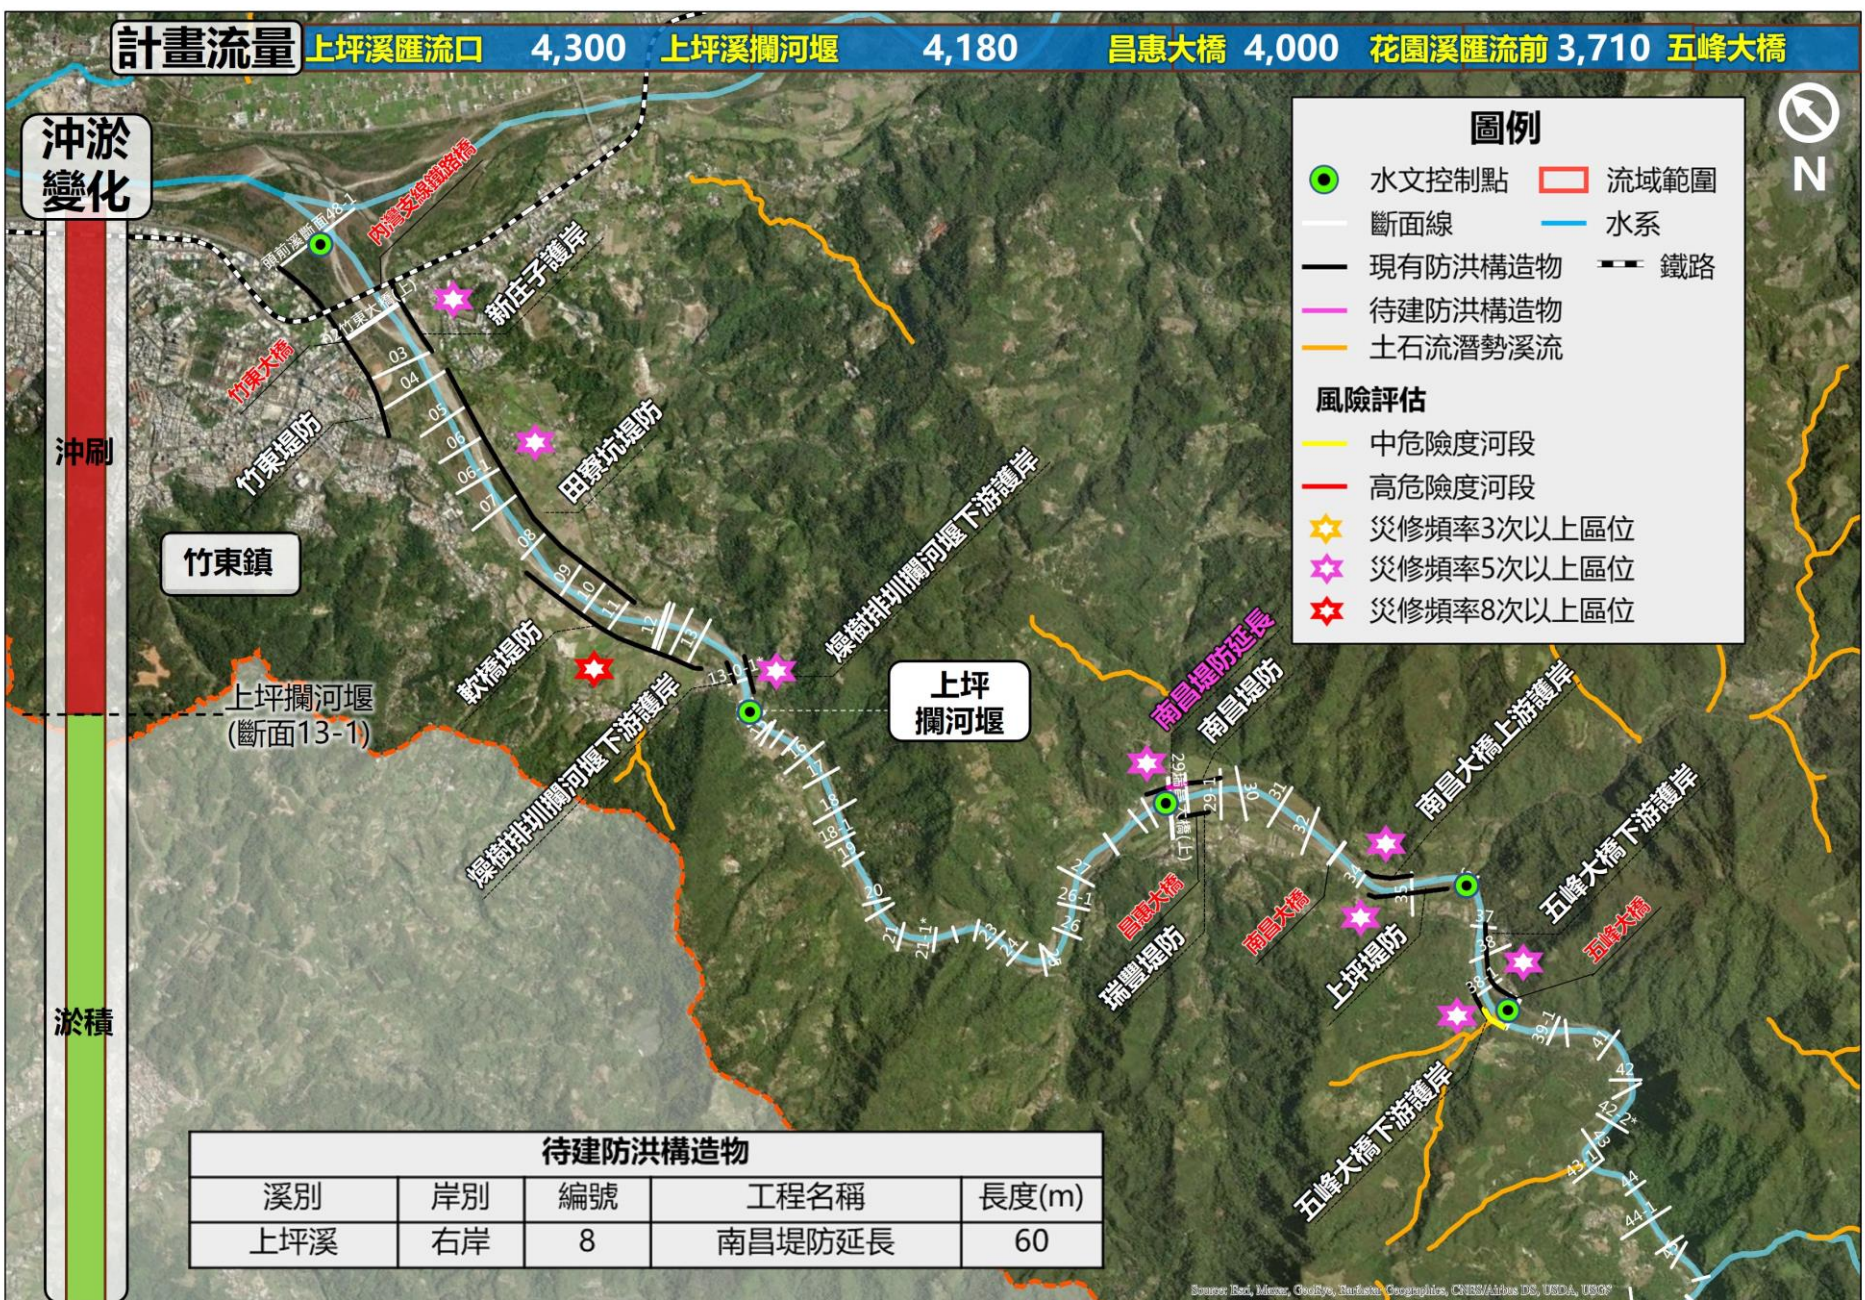
圖 2 上坪溪水道風險課題現況綜整示意圖

水道風險現況綜整如圖 1~3 所示，說明如下：

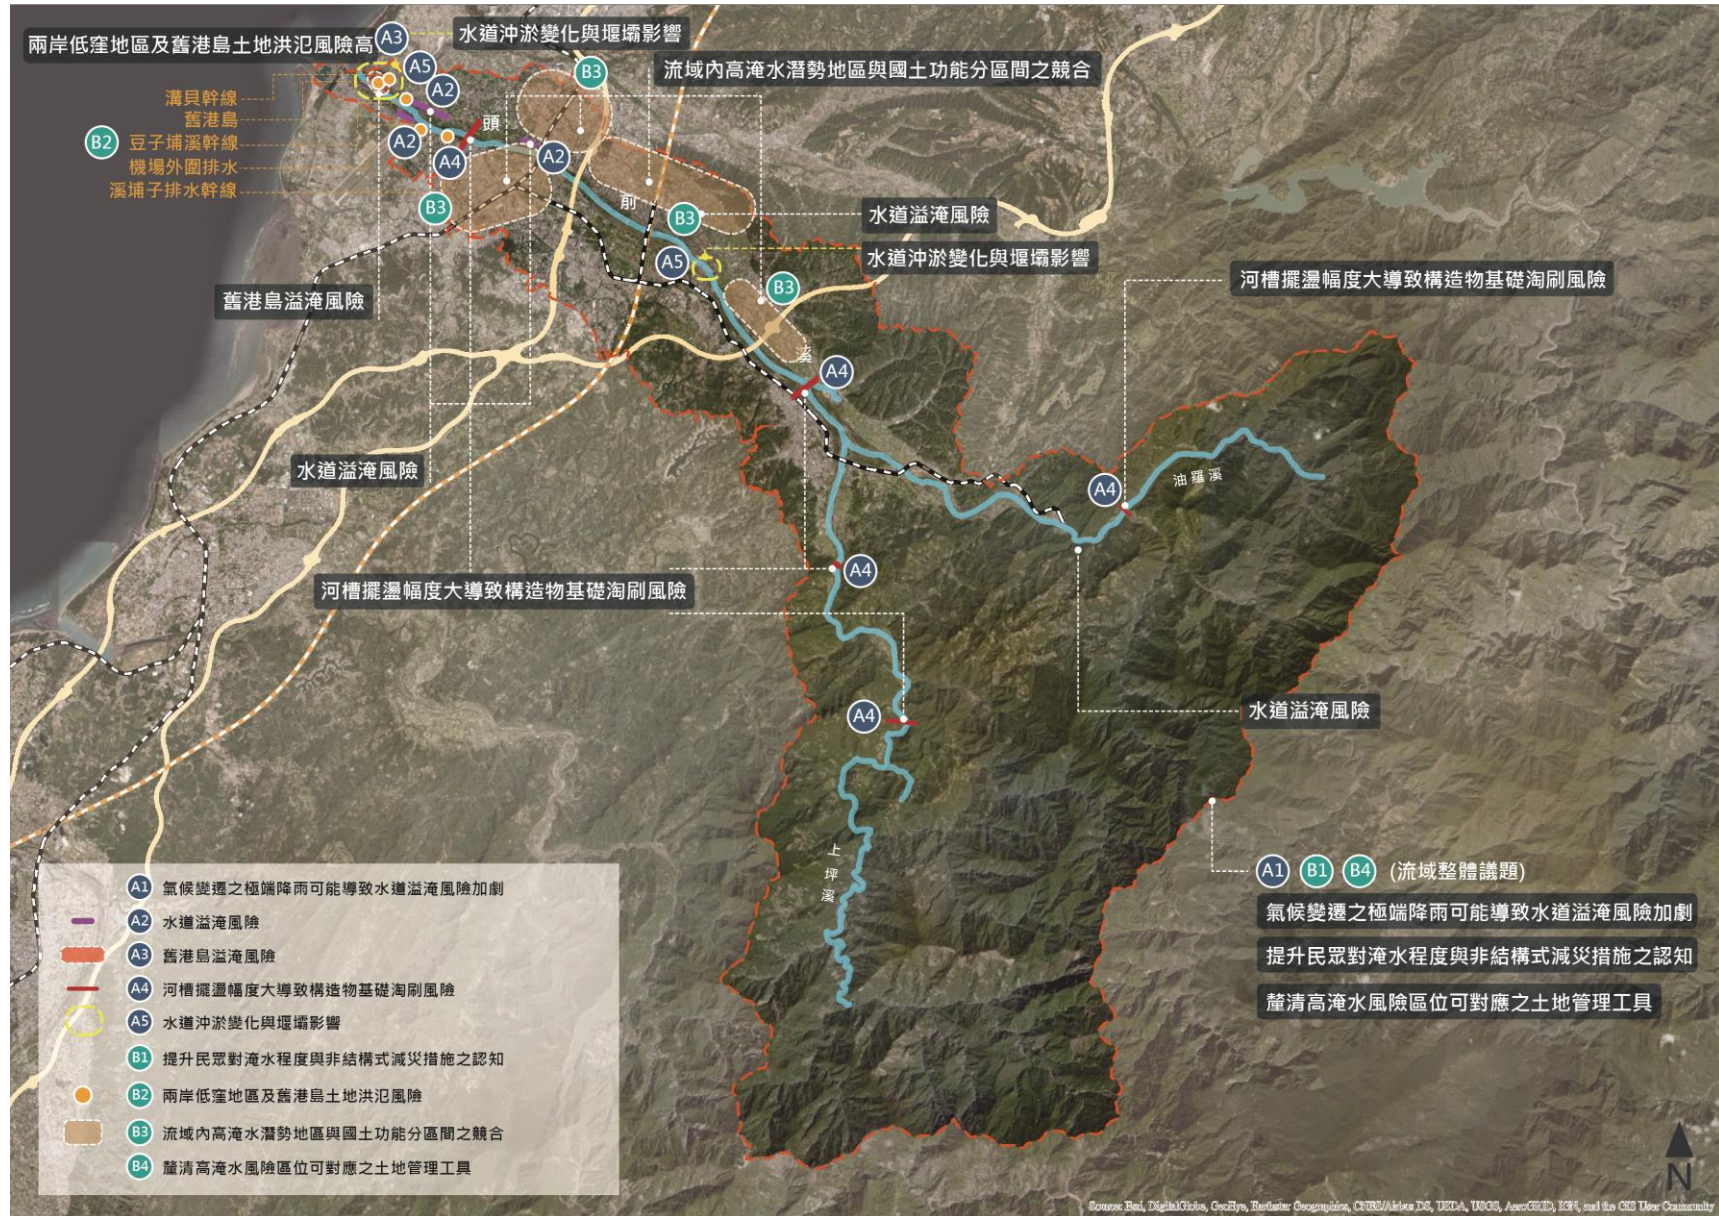
圖 4 頭前溪水道及土地洪氾風險重要課題發生區位分布圖

頭前溪水道風險重要課題評析綜整如圖 4 所示，說明如下：

頭前溪土地洪氾風險重要課題評析綜整如圖 4 所示，說明如下：

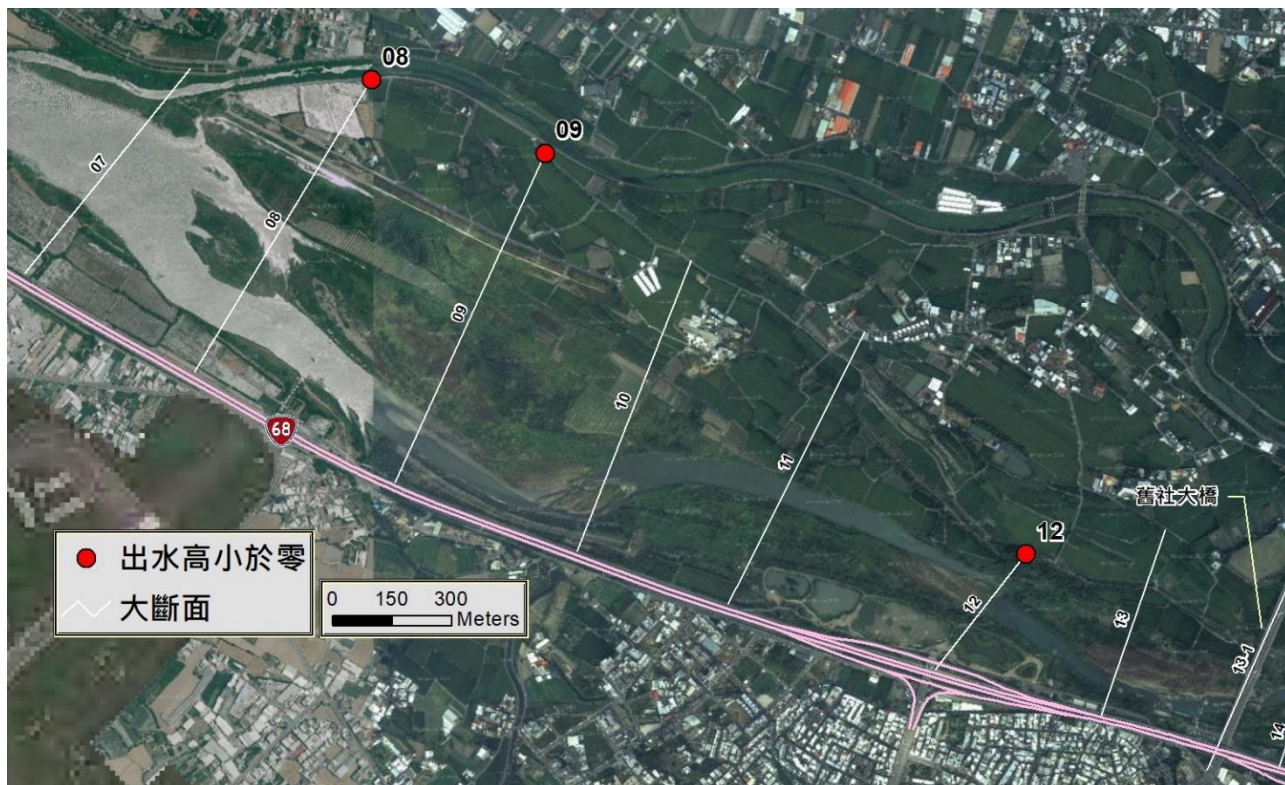
圖 5 頭前溪下游氣候變遷情境 100 年重現期通洪疑慮斷面分布圖

表 1 列出在 100 年重現期距時，頭前溪、油羅溪與上坪溪於氣候變遷情境下，有通洪疑慮之斷面，其中通洪疑慮定義為洪水位高於岸頂高程，即出水高小於零有溢堤風險，表中亦列出氣候變遷情境具通洪疑慮之斷面於治理計畫公告流量下之出水高，以及民國 109 年「頭前溪水系風險評估」分析之脆弱度，其中脆弱度定義為斷面所在位置與岸別一旦因溢堤或破堤致發生溢淹所造成之災害規模，共分為極低、低、中、高與極高等五個級別，表 1 各斷面之分布位置則可參考圖 5~8。

依據水理模擬結果，頭前溪本流在氣候變遷情境 100 年重現期下，具通洪疑慮之斷面計有 08 右岸、09 右岸、12 右岸與 32 左岸，其中斷面 08 右岸現況在計畫流量下即有出水高小於零之疑慮，其餘位置現況尚可通過 100 年重現期計畫流量，惟未來在世紀中受氣候變遷影響下，將轉變可能無法通過 100 年重現期洪水。

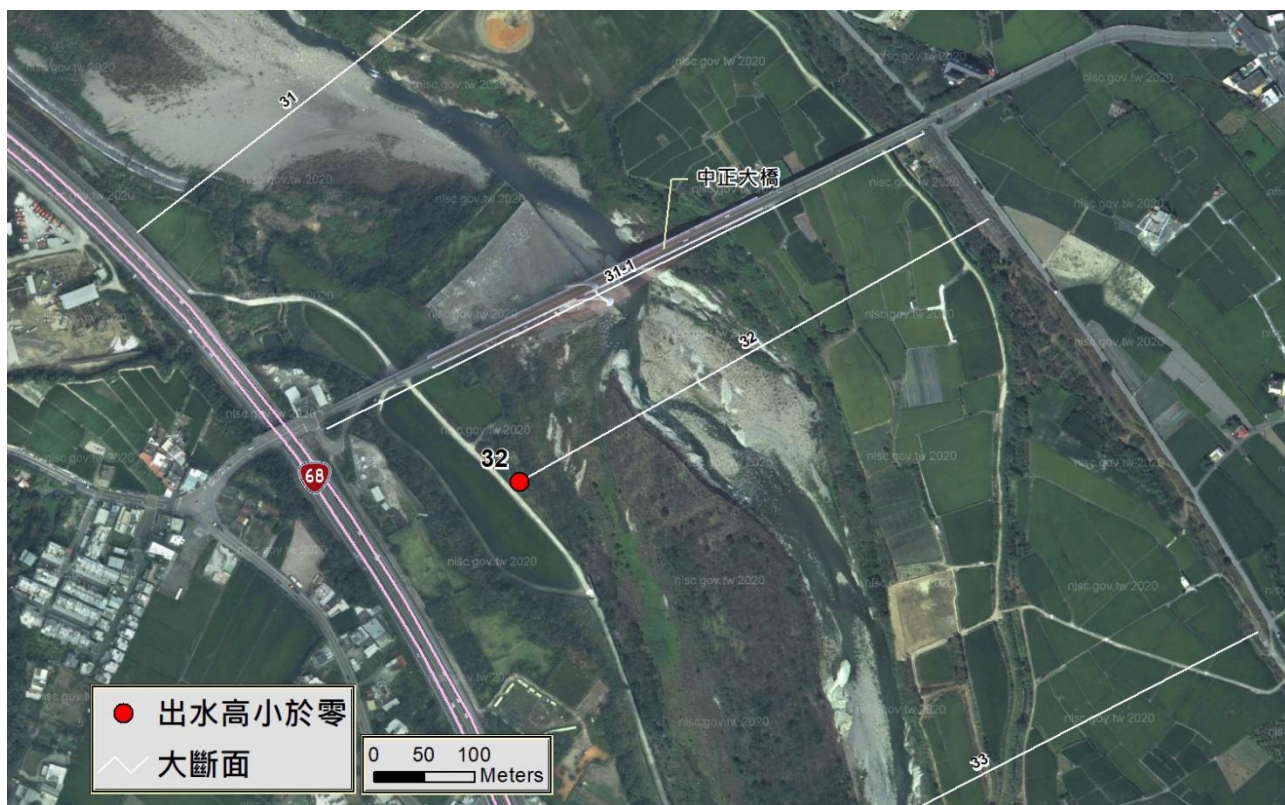
圖 6 頭前溪上游氣候變遷情境 100 年重現期通洪疑慮斷面分布圖

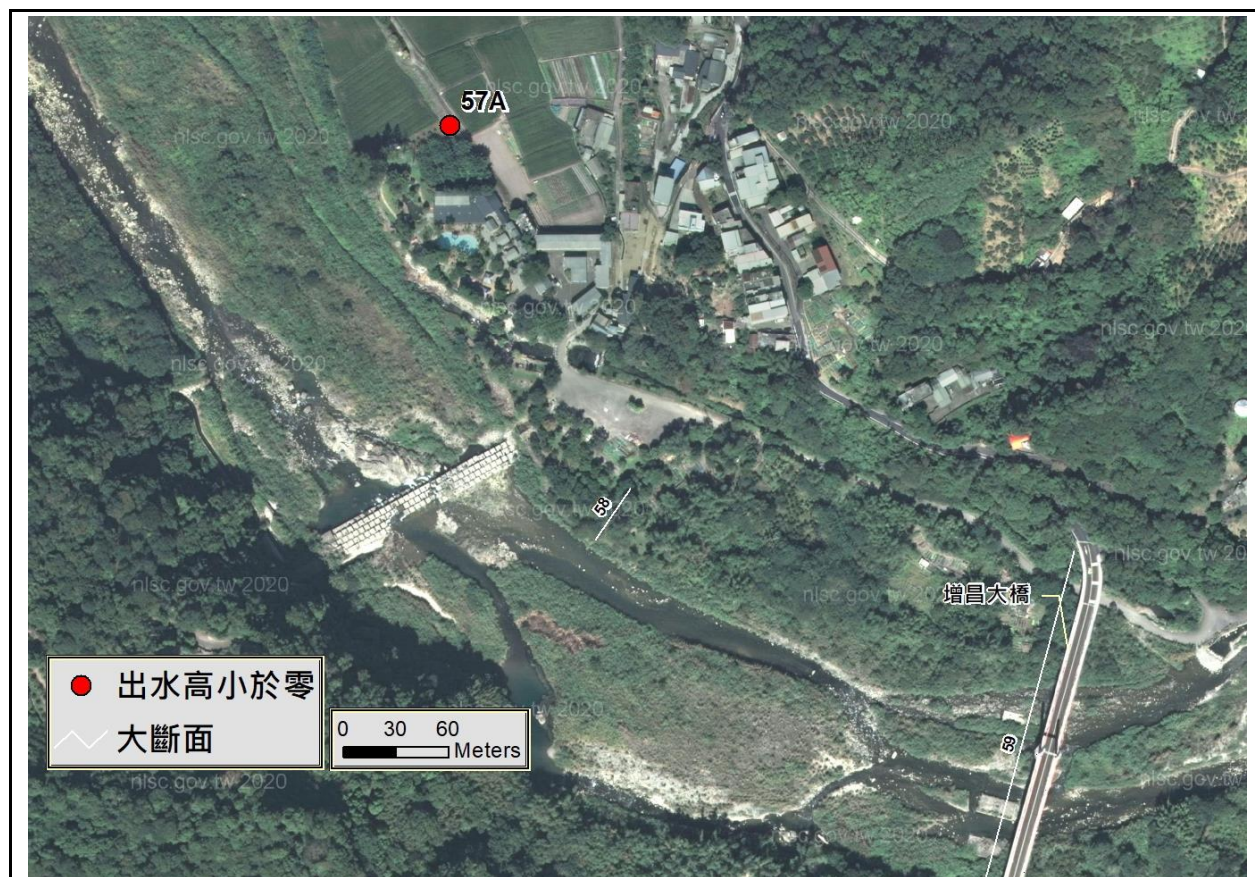
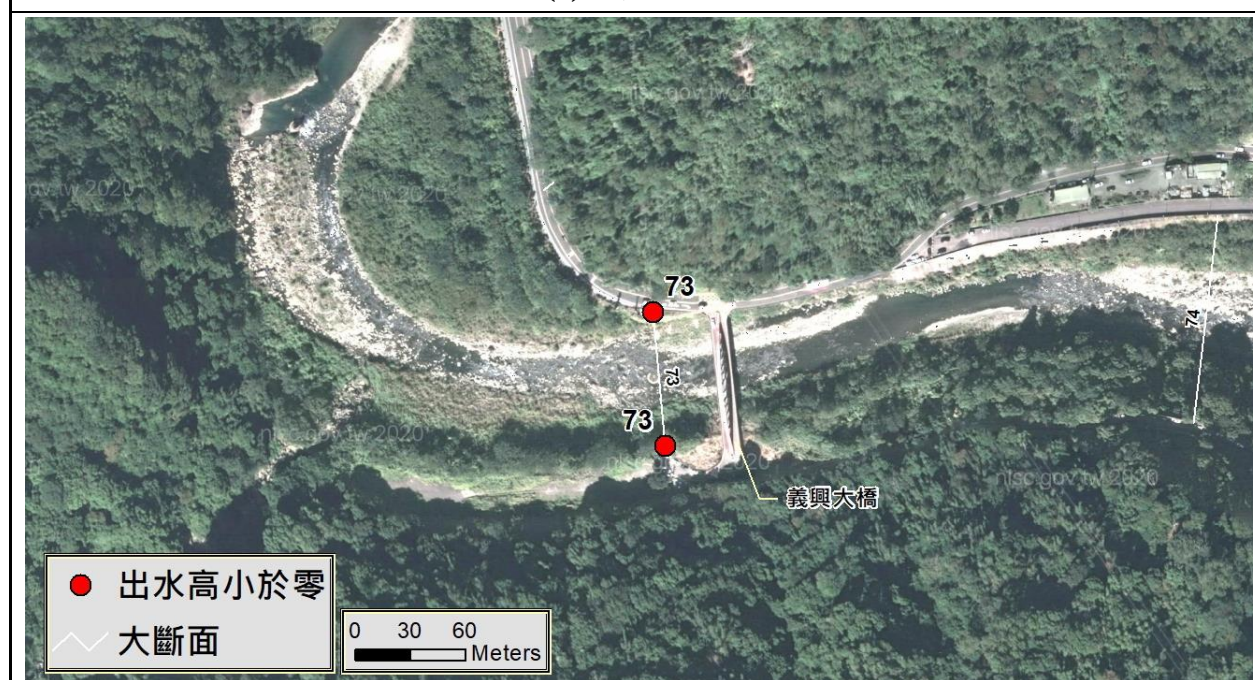
(a) 斷面 57A

(b) 斷面 73

圖 7 油羅溪氣候變遷情境 100 年重現期通洪疑慮斷面分布圖

油羅溪氣候變遷情境 100 年重現期下，具通洪疑慮之斷面計有 57A 右岸與 73 義興大橋上下游左右岸，上述斷面現況尚可通過 100 年重現期計畫流量，惟在氣候變遷情境，將有無法通過 100 年重現期

洪水之疑慮，而由圖 7(B)可知，義興大橋受地形影響為一束縮段，因此，該處水位受流量之影響特別顯著，水位可增加近 2.5 公尺。

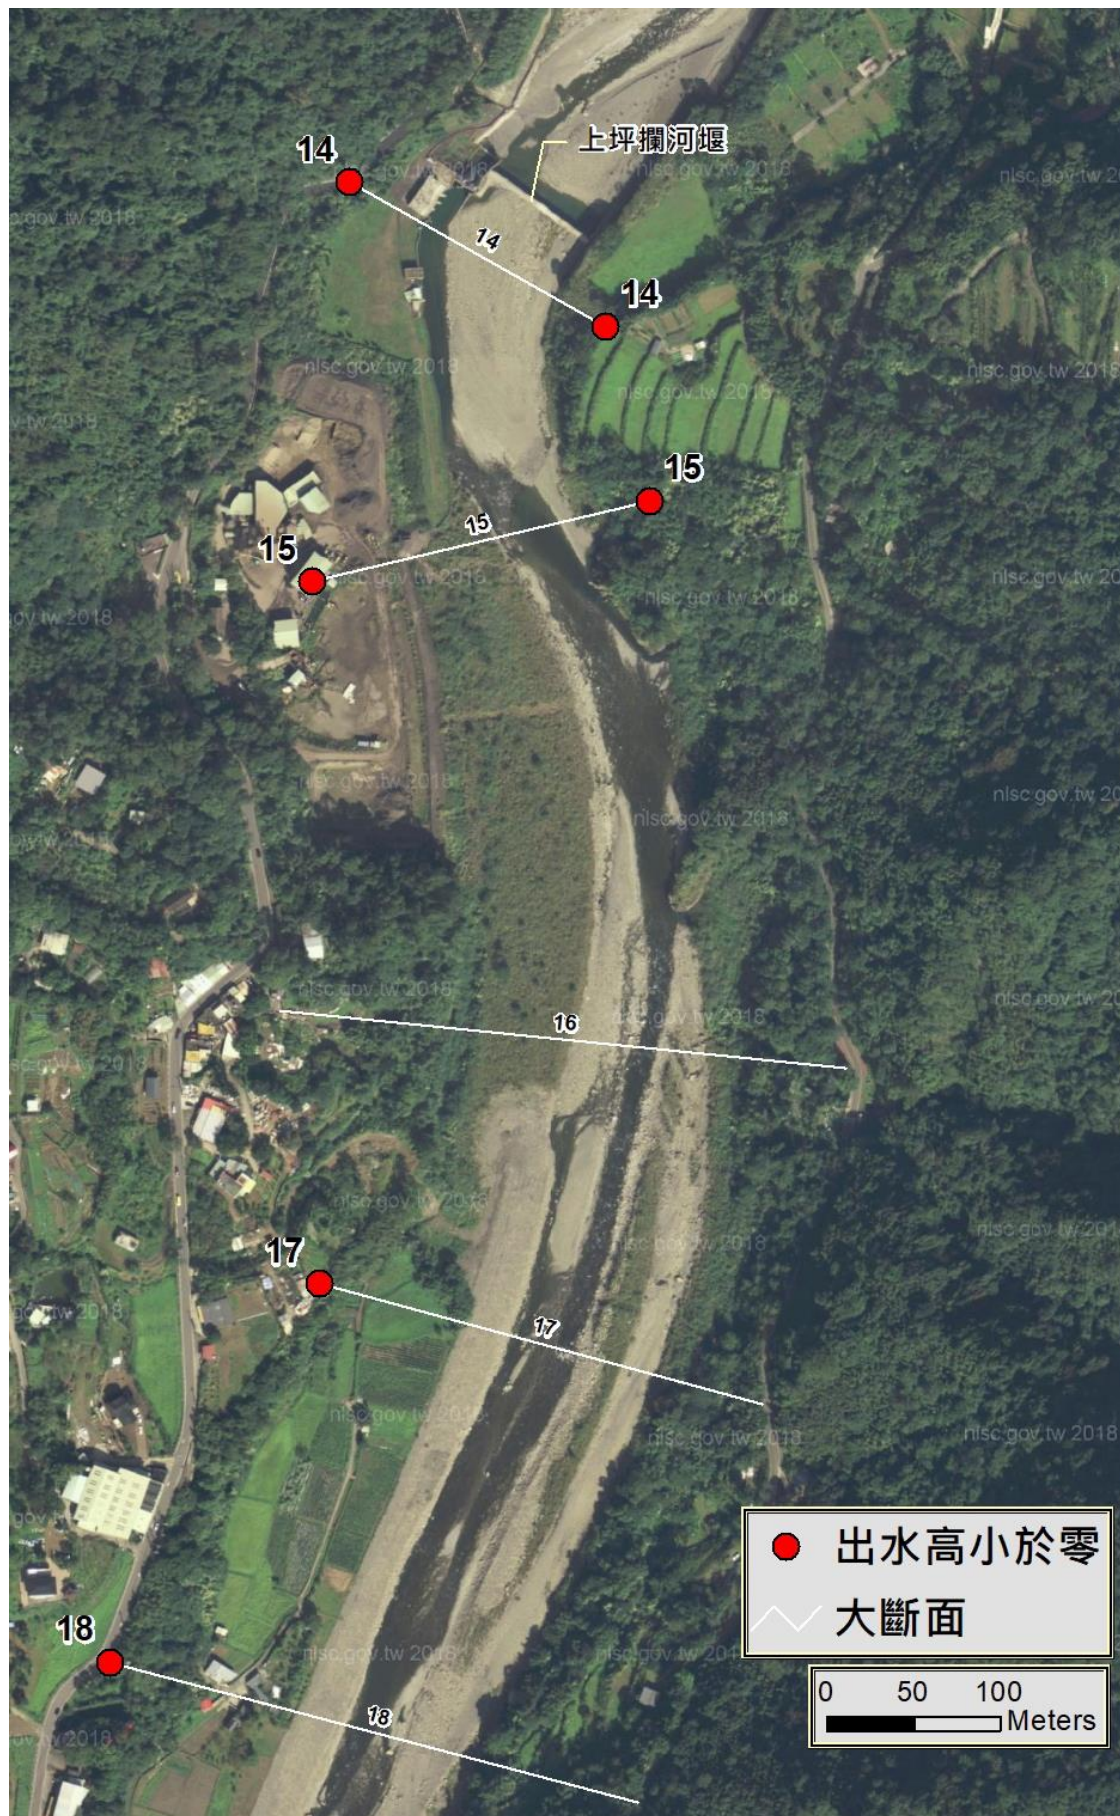
圖 8 上坪溪氣候變遷情境 100 年重現期通洪疑慮斷面分布圖

上坪溪氣候變遷情境 100 年重現期下，計有 13 個斷面具有通洪疑慮，其中 10 個斷面現況在計畫流量下即有出水高小於零之情形，而參考民國 109 年「頭前溪水系風險評估」，斷面 14 與 15 左岸屬中脆弱度，其為頭前溪流域氣候變遷情境下，具通洪疑慮斷面中，唯一脆弱度達中度以上之區位。
