臺中市政府水利局

# 北汕海堤環境營造工程 委託技術服務

中華民國108年11月26日

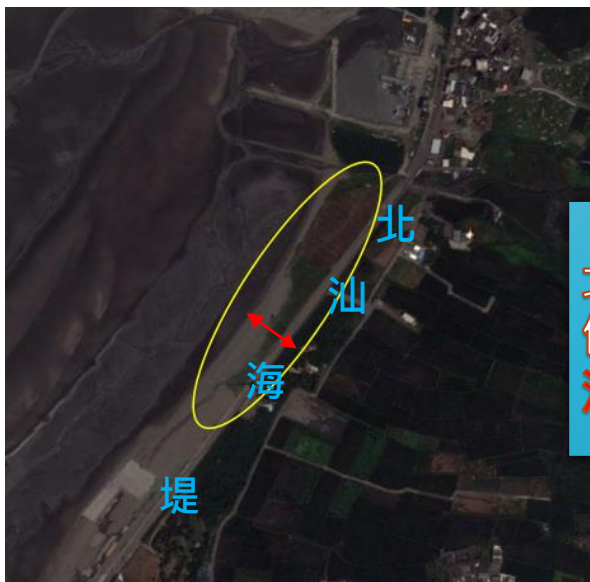
北汕海堤外**2017年**空拍圖

北汕海堤遭海水侵蝕，造成部分沙灘逐年退縮

現況沙灘退縮情形

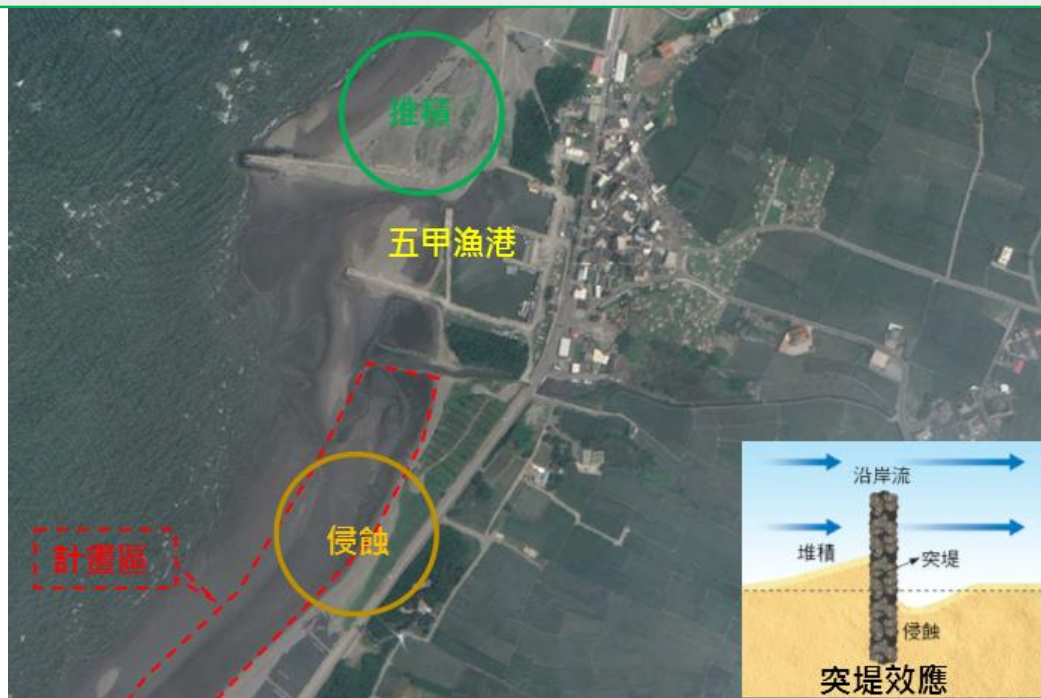
## 3. 突堤效應

本工區區北側為五甲漁港，**因漁港設有突堤，產生突堤效應**，造成漁港北側淤積，南側北汕海堤沙灘侵蝕。

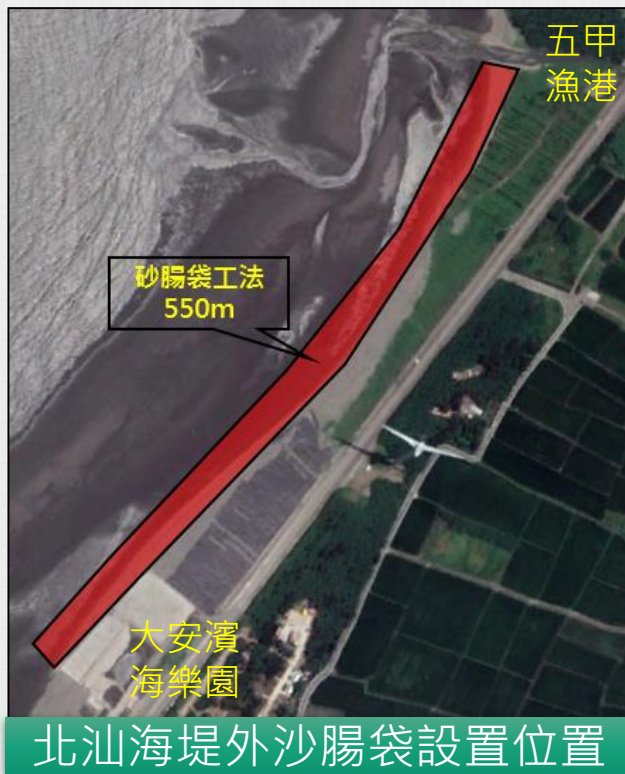
## ●砂腸袋工法(現況配置)

- **砂腸袋工法**係利用**高強度織布加工縫製**而成之砂腸袋，**內部填灌採現地土砂(海砂)**，藉由本身重量，抵抗來自牆體背後的土壓力或其它應力，**能有效利用現地資源**。本工程配置範圍**起點為大安濱海樂園海灘至五甲漁港約550m**。
- 另因施工時沙腸袋會**受海象影響**，設置時應先設置**固定樁固定**。

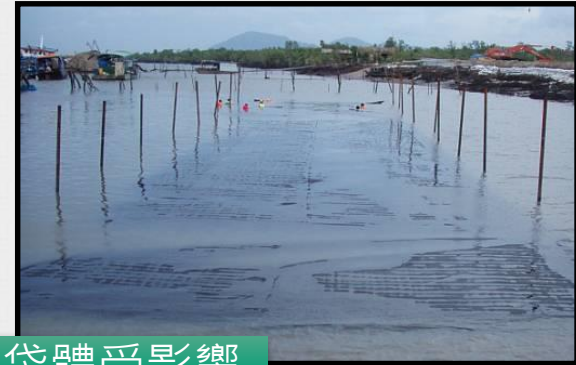
設置固定樁防止袋體受影響
