經濟部水利署第三河川局

「流域整體改善與調適規劃_大甲溪試辦操作案例」

第二階段研商平台會議議程

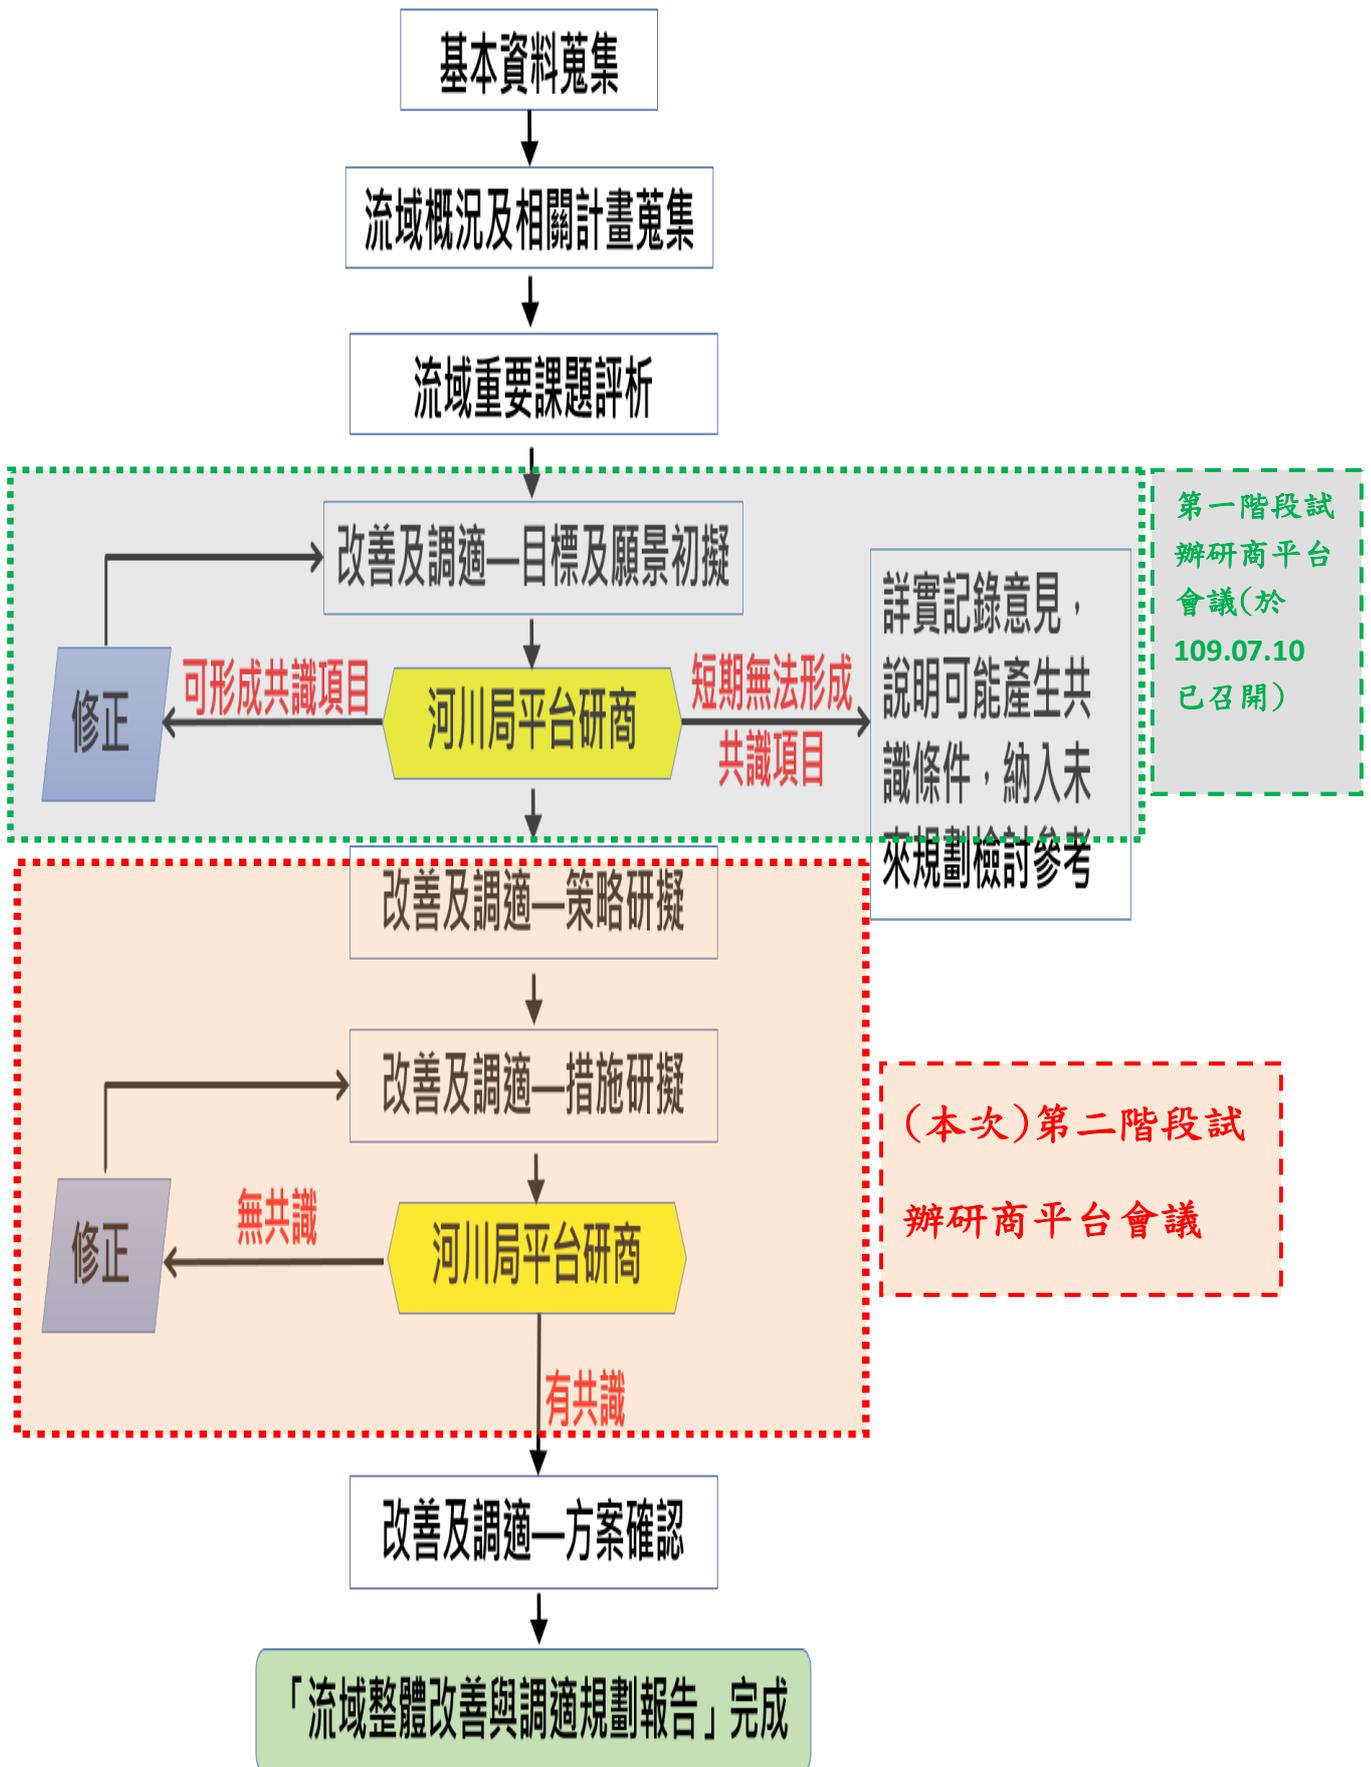
附件一

「流域整體改善與調適規劃」辦理流程

- 一、依據水規所目前研擬之办理流程(詳附件一)，經參考綜整既有大甲溪流域各相關計畫，目前初擬研提之**大甲溪流域改善及調適策略、措施及權責分工(本次試辦案例先初步聚焦豐洲堤段洪災面向探討)**(如附件二)，提請各委員及與會單位代表討論。
- 二、本試辦操作案例辦理情形及相關討論意見內容，將回饋水規所作業手冊訂定過程之參考。
- 三、請水規所協助簡報說明相關議題內容。

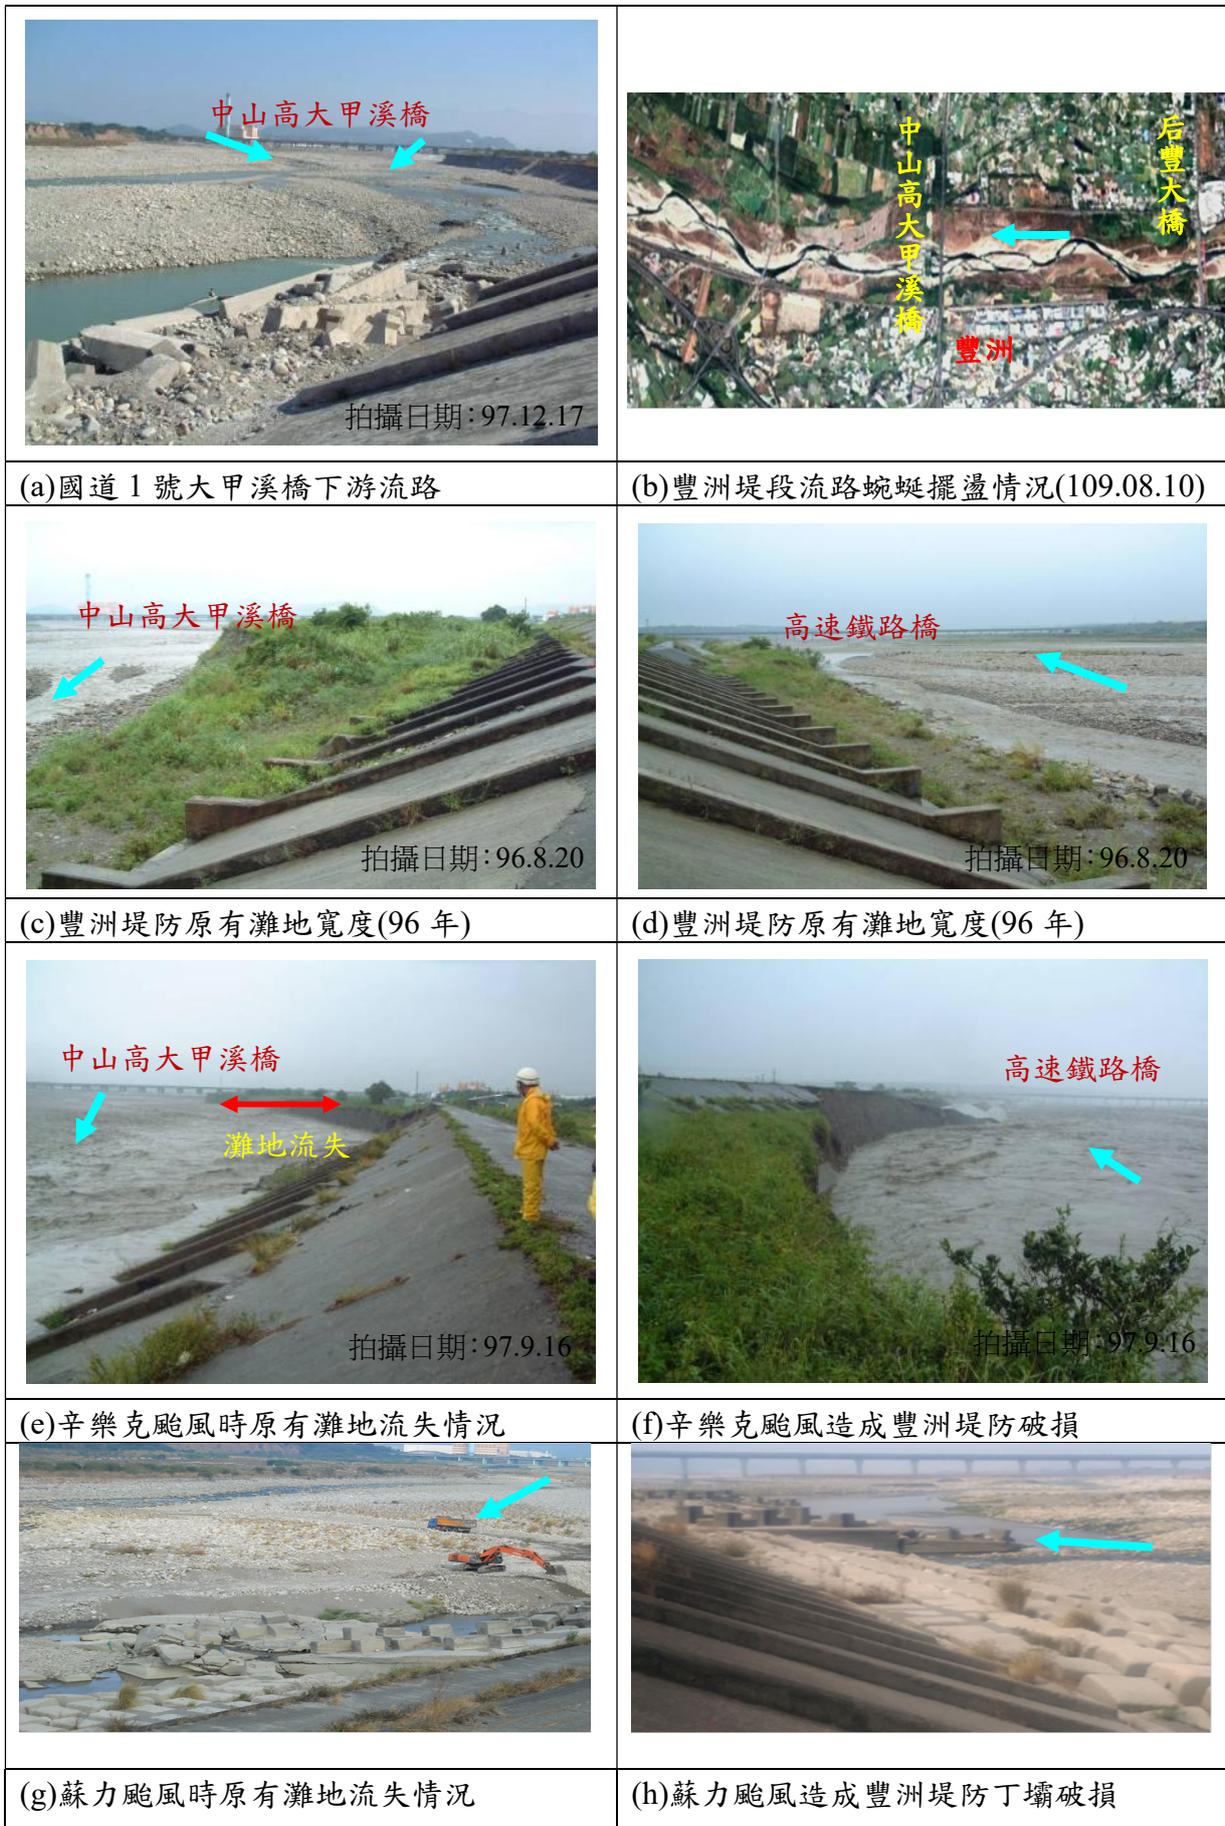
圖 1 大甲溪豐洲堤防歷年災害照片

年份	水災事件	災害情形
93 年	敏督利颱風、艾莉颱風	流域上游崩塌及土石流災害，造成臺8線谷關至德基間柔腸寸斷；河床抬升約9公尺，兩岸居民遭受洪氾，沿線水力發電廠遭洪水災害無法發電；艾利颱風造成大甲溪左岸松鶴部落淹水面積達2.4公頃，最大淹水深度約120公分，平均淹水深度約60公分；下游洪流流竄擺盪造成多處堤段包含 豐洲堤防 等嚴重災損
94 年	海棠颱風、馬莎颱風	豐洲堤防 復建工程受損230公尺；國道四號6k處路堤淘空500公尺；舊社堤防受損80公尺；梅子護岸受損280公尺
96 年	0609 豪雨	客庄堤防、 豐洲堤防 、粵新堤防等受損；花樑鋼橋(舊山線鐵路橋)、埤豐橋、龍安橋及篤銘橋等多處橋梁橋基裸露
97 年	辛樂克颱風	客庄堤防、 豐洲堤防 及粵新堤防等再度受損，多處橋梁橋基裸露，尤其以後豐大橋斷橋造成多人傷亡
98 年	莫拉克颱風	長庚橋上游右岸石城社區淹水約15公頃；東勢大橋下游左岸土牛堤防基腳淘空，堤防受損長約280公尺； 豐洲堤防 堤前灘地淘刷
101 年	蘇拉颱風	后豐大橋上游正隆護岸基礎淘刷約 50 公尺； 豐洲堤防 堤前灘地淘刷逼近基腳；長庚護岸損壞約 30 公尺；東勢堤防受損約 200 公尺及埤豐護岸基礎淘空等災情
102 年	蘇力颱風	后豐大橋上游正隆護岸基礎淘刷約 150 公尺； 豐洲堤防 低水護岸、基腳保護工及丁壩災損約 300 公尺；長庚護岸損壞約 130 公尺
104 年	0522 豪雨	水底寮石籠工遭破壞； 豐洲堤防 堤前灘地淘刷；南勢堤防基腳裸露

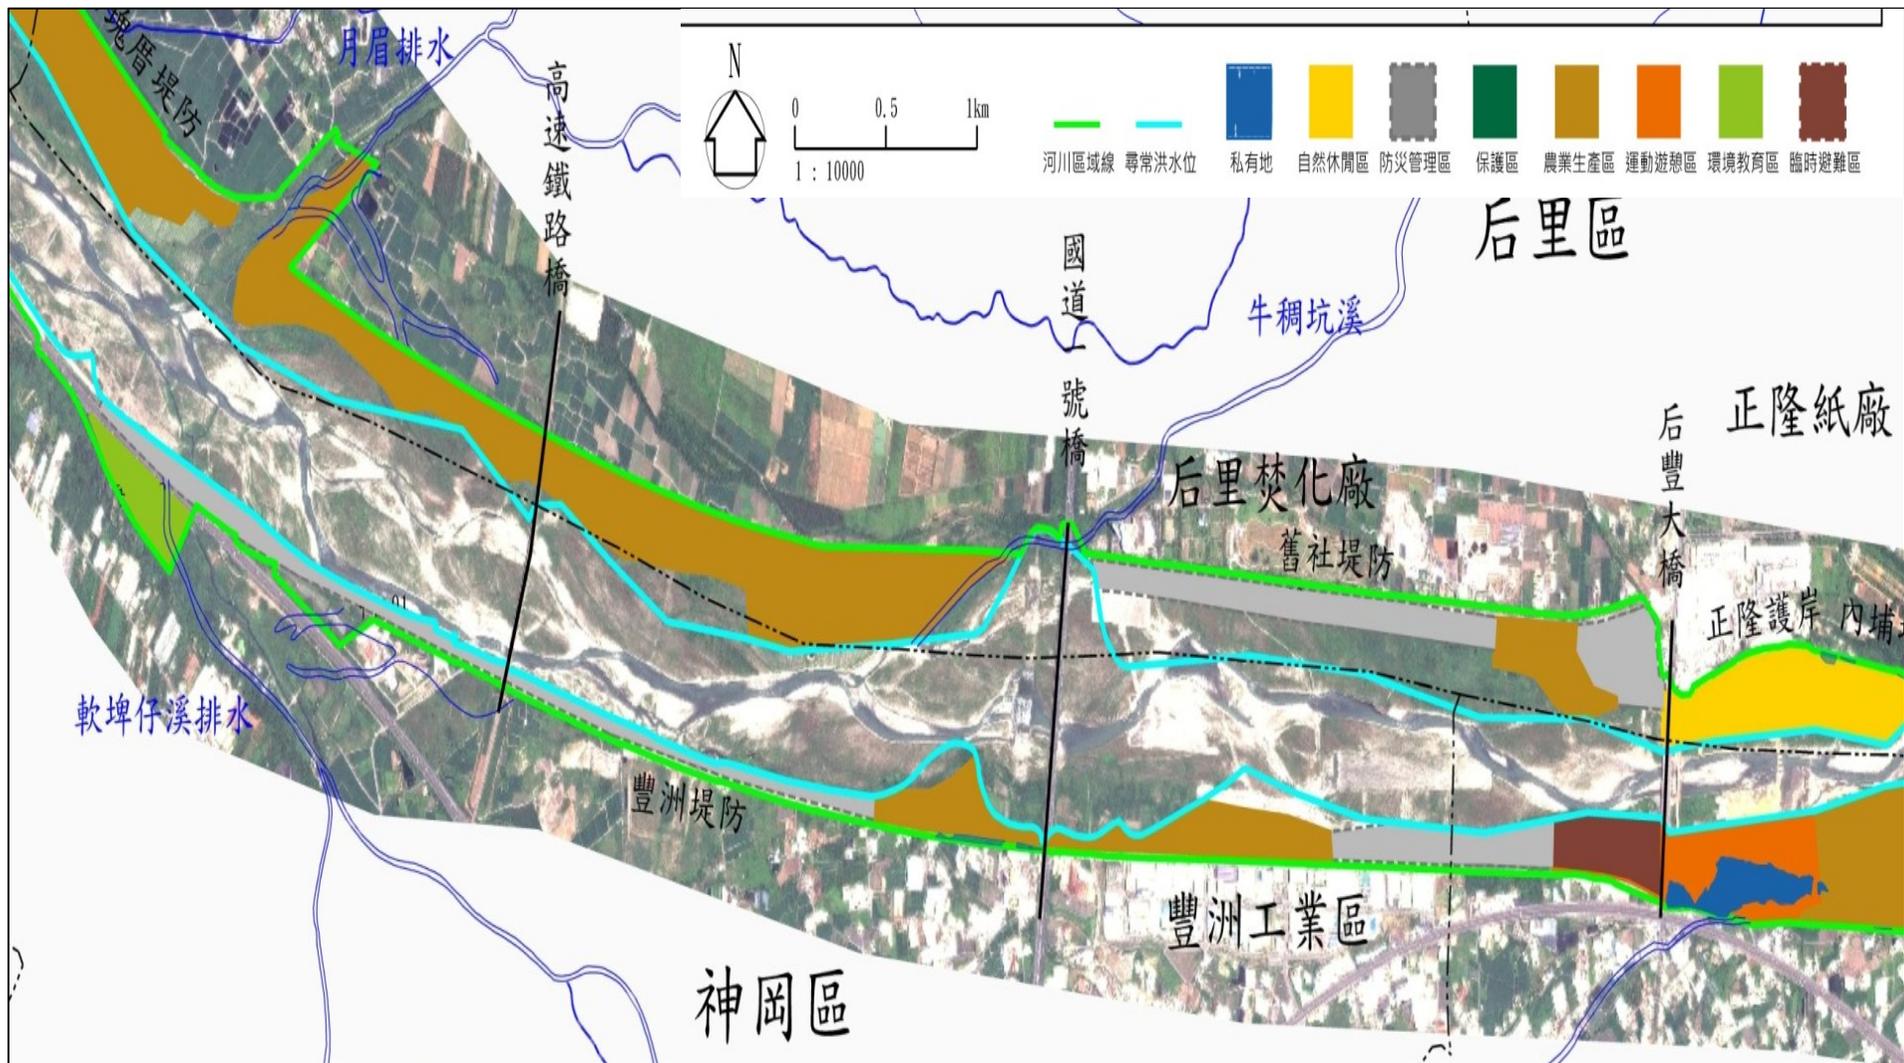
圖 2 大甲溪豐洲堤段河川環境管理分區初步規劃示意圖

—大甲溪河川環境管理計畫(稿)108.12

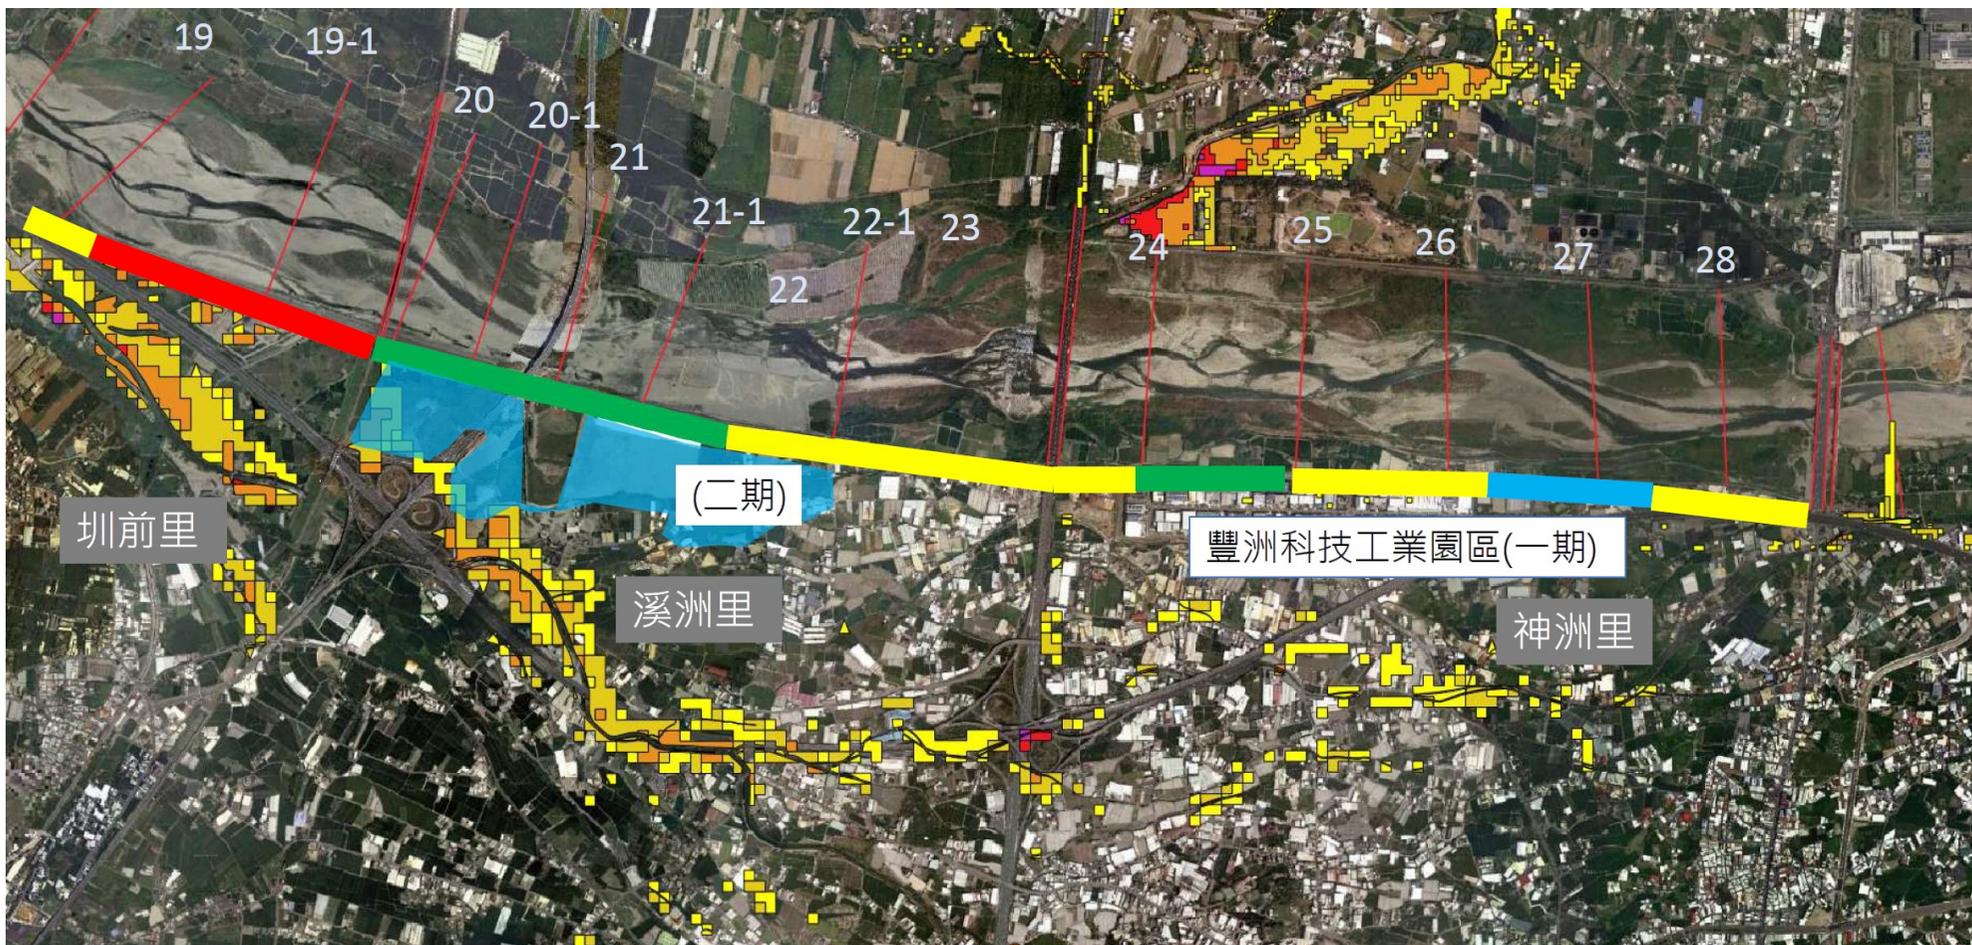
豐洲堤防
河段風險、斷面位置、里
24hr650mm淹水潛勢

高流速、流路直沖、灘地不足、
基礎覆土不足、河床持續下刷
