# 隧道工程施工風險評估參考案例

-以阿姆坪防淤隧道工程為例-

經濟部水利署

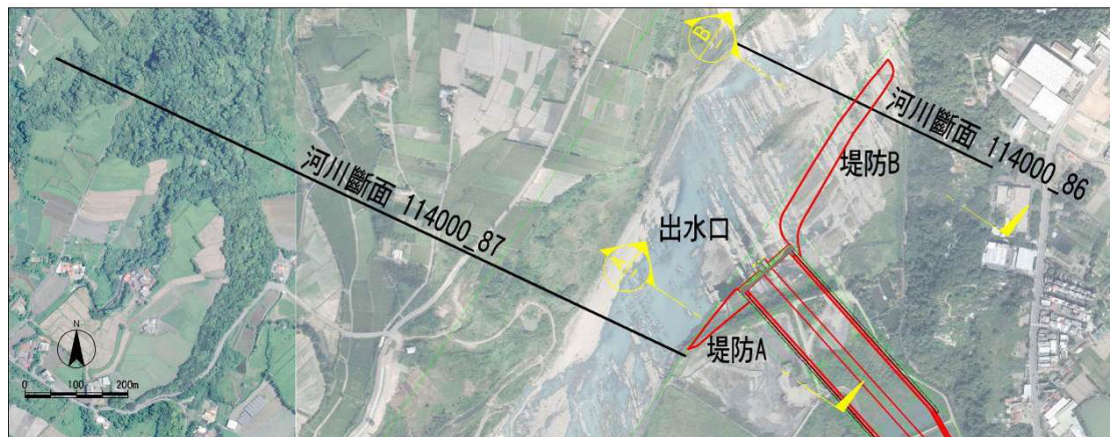
圖 4-20 大漢溪堤防示意圖<sup>30</sup>

出口段設置土堤 538.47M，分 A 段 187.84M，B 段 400M。堤防前坡設置 2 階異形塊，以防止掏刷，後坡工作土石方回填。

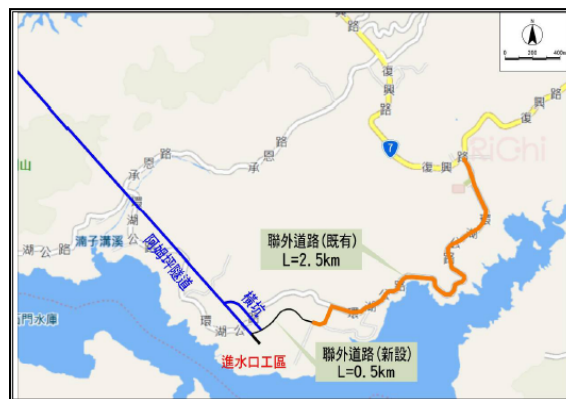
圖 4-22 新設聯外道路位置<sup>32</sup>

該新設之聯外道路於施工期間供作施工道路。

新設之聯外道路位置及平縱斷面圖，如圖 4-22、圖 4-23。

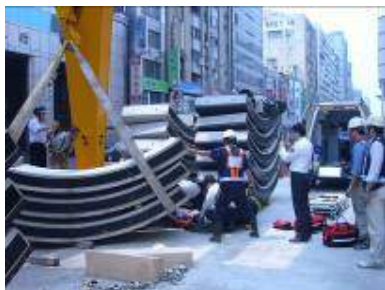
說明：未落實施工管理及分階段進料，環片堆放區未留適當距離，致使吊掛人員於吊掛環片時不慎遭吊物衝撞夾擠致死。

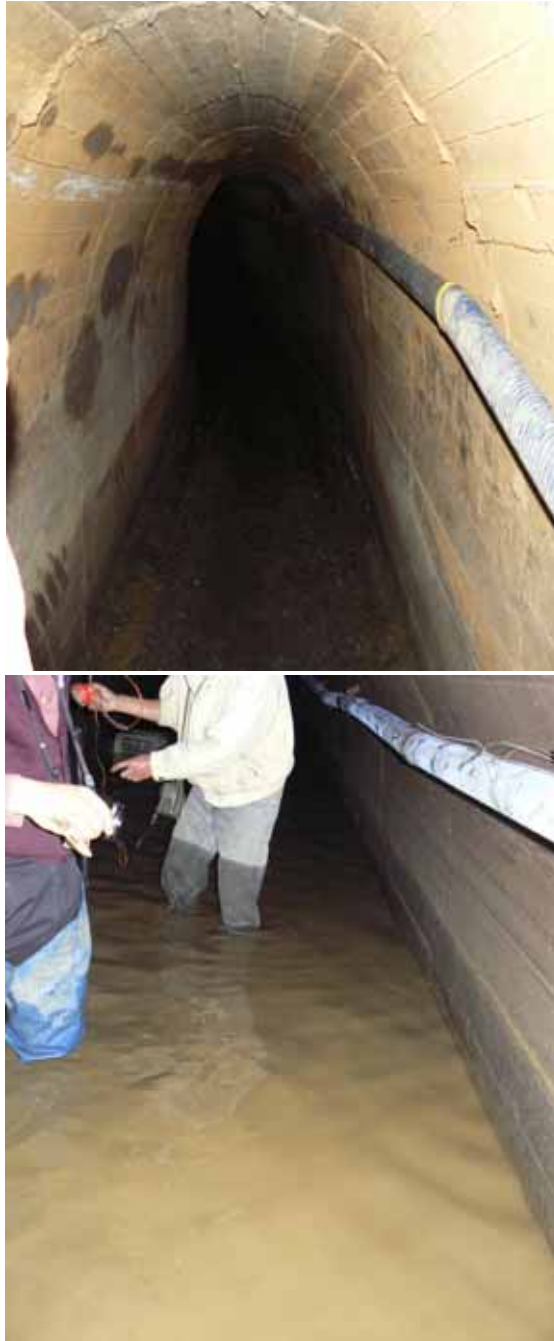
照片 1,2：隧道(引水道)內約 0K+135 公尺之地面有積水，水深度 42 公分

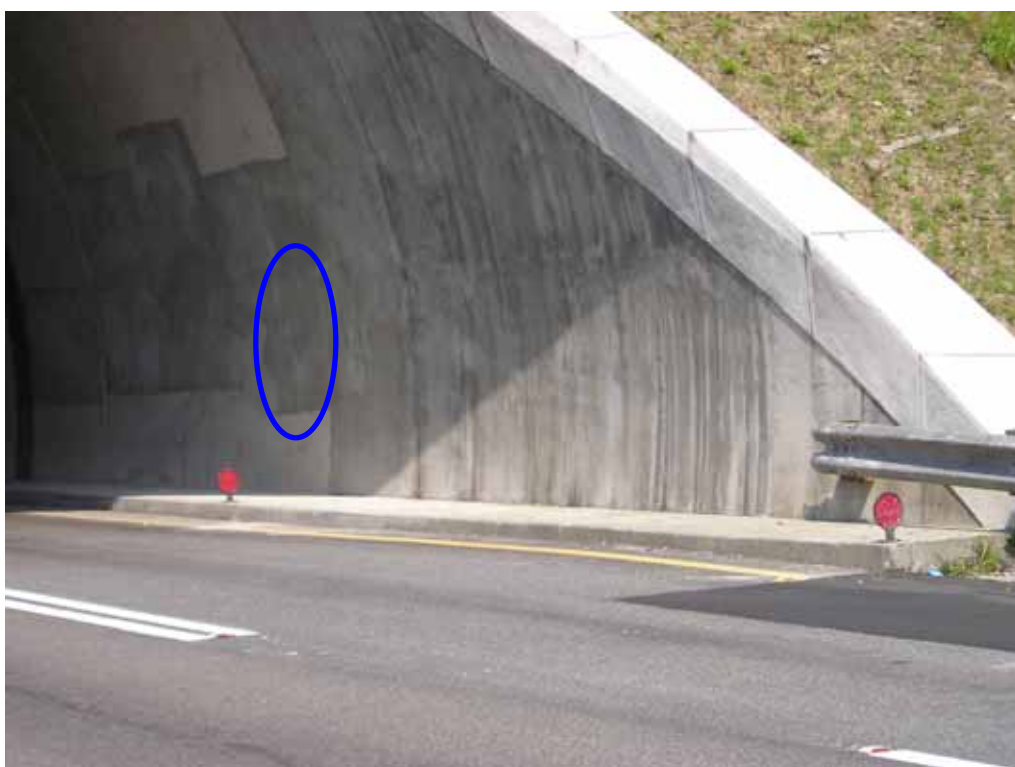
照片 1：罹災者於罹災前位置距隧道口約 3 公尺之內側人行步道處，  
人行步道外緣之路沿石與車道之高差約為 25 公分

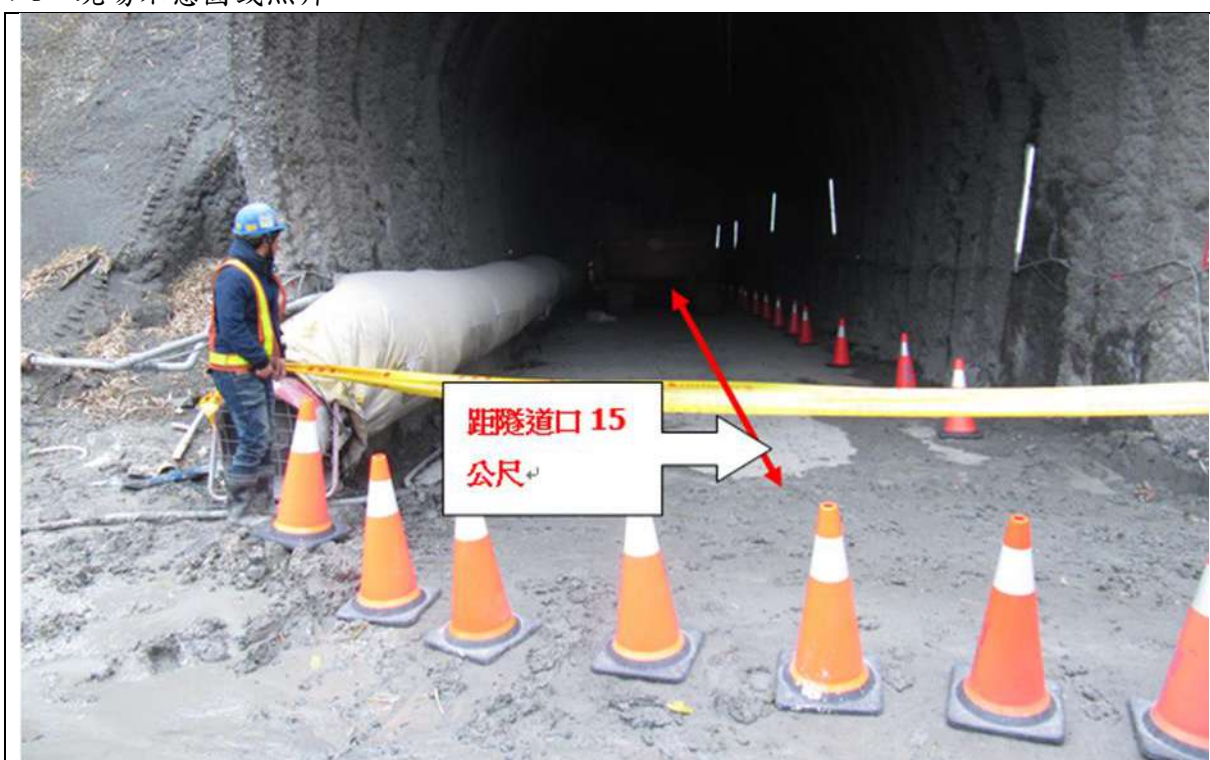
說明一

照片 1：災害發生於台南市楠西區「新烏山嶺引水隧道工程」之隧道東洞口內約 15 公尺處。

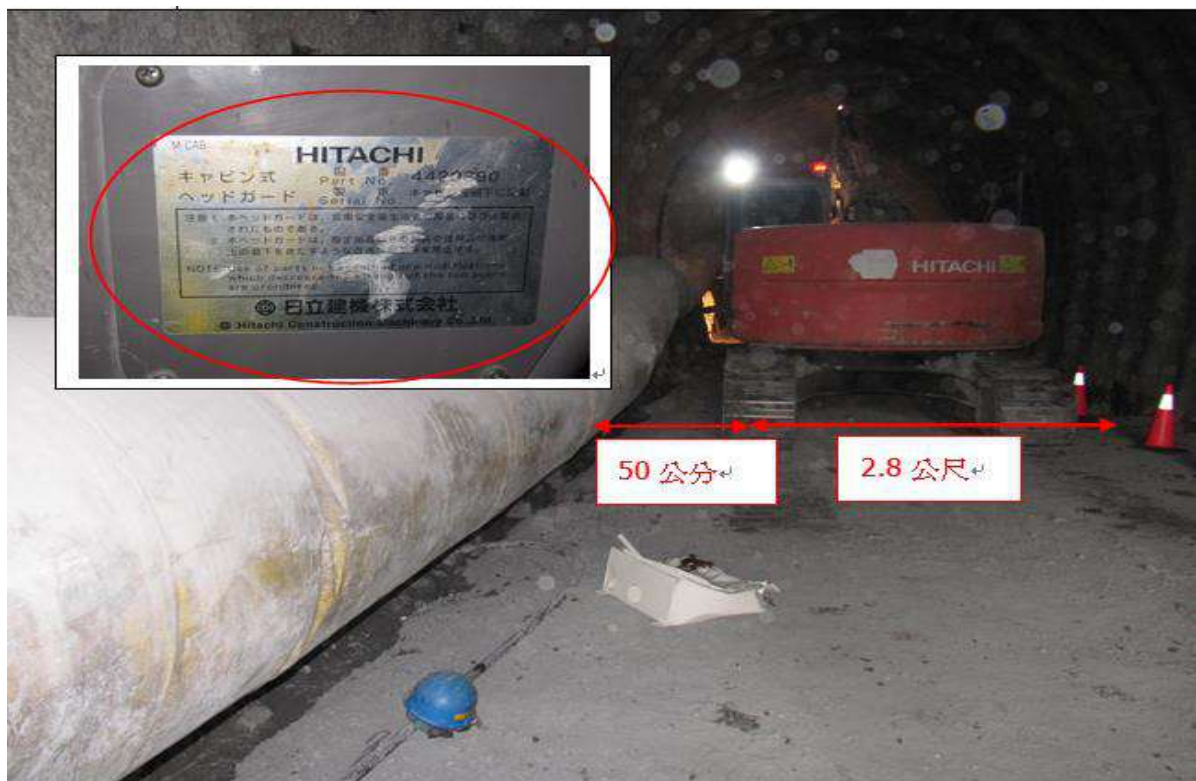
說明四

照片 4：災害發生當時劉○○駕駛之挖土機（HITACHI 廠牌，號碼為 4420890）寬度為 2.8 公尺，其後退時並無專人指揮，其迴轉警示燈及蜂鳴器經現地測試皆正常，挖土機距通風管 50 公分。

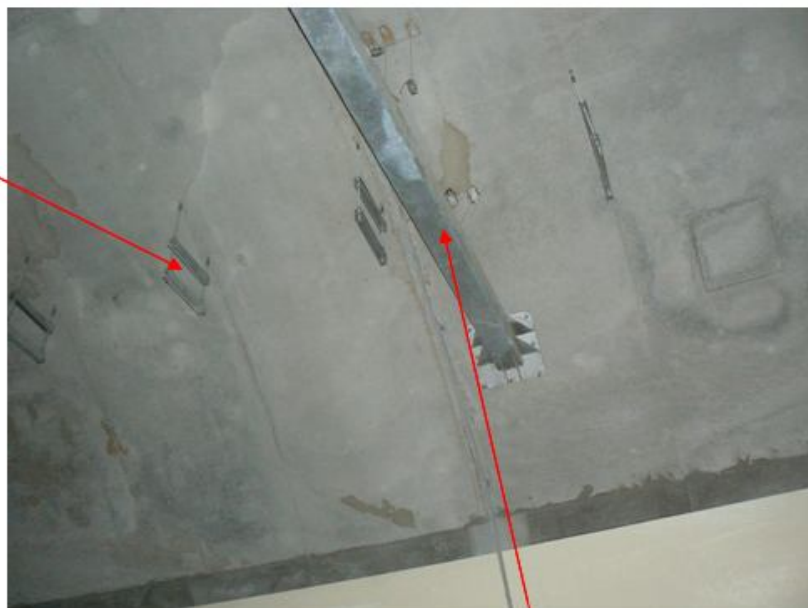
災害時  
某甲正  
背對著  
罹災者  
裝配電  
纜架

罹災者頭與胸被夾於高空工作車工作  
台上之操作台（高空作業車工作台上  
之操作台）與鋼樑之間。

罹災者頸與胸被夾於高空工作車工作台上之操作台（高空作業車工作台上之操作台）與鋼樑之間。當時高空工作車工作台距地面高約 4.3 公尺，高空工作車工作台上之操作台前護欄上欄杆距地面高約 5.2 公尺，肇災鋼樑底部距地面高約 5.2 公尺，○○○要安裝之電纜架距地面高約 5.5 公尺。

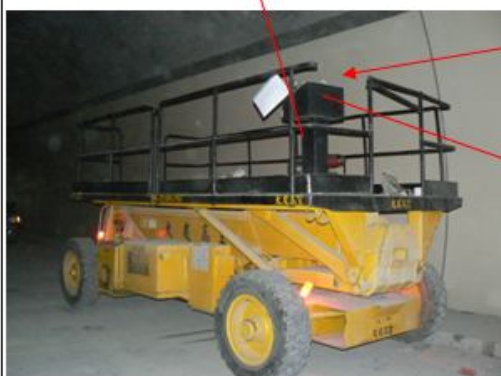
上欄杆搶救時已剪斷。

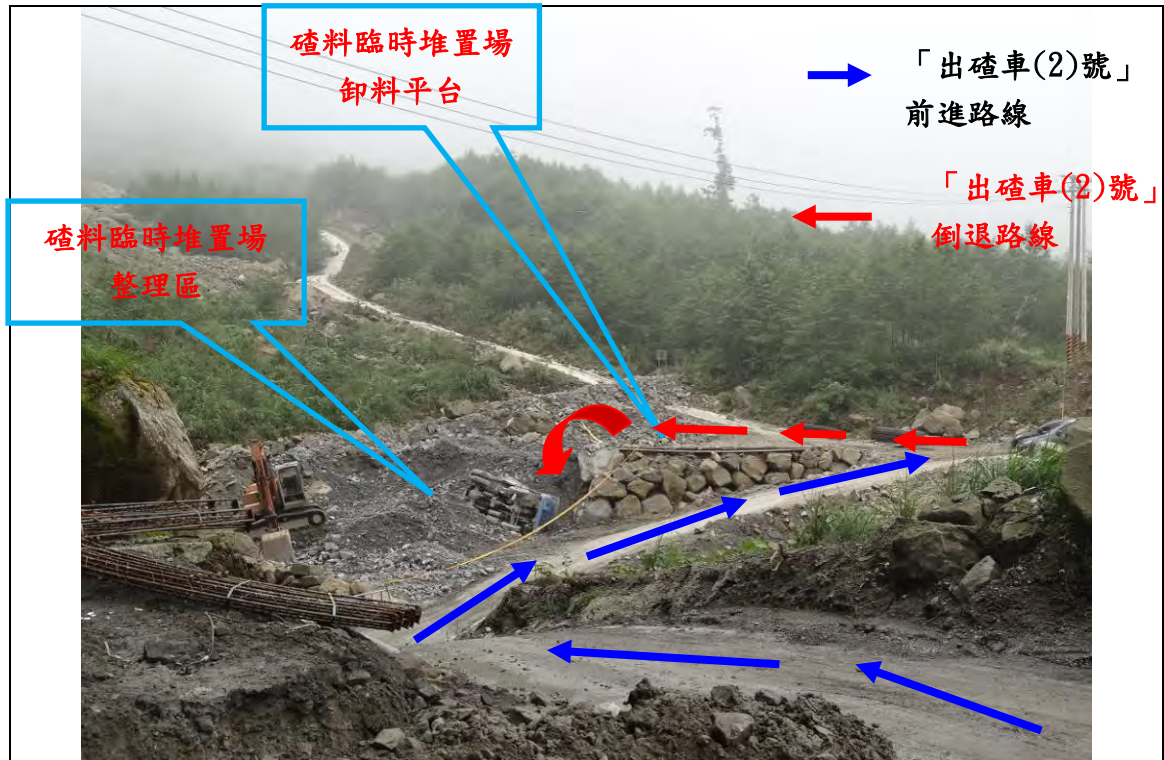
照片 1：災害現場之礫料臨時堆置場，以堆置之礫料整理出一卸料平台，呈南北向，作為出礫車卸料之道路，該卸料平台寬度約 9.5 至 10.0 公尺，長度約 15.3 公尺，平台北側處高度約 3.0 至 4.0 公尺不等。平台北側下方有一礫料整理區，寬度約 9.5 至 10.0 公尺、長度約 20.0 公尺

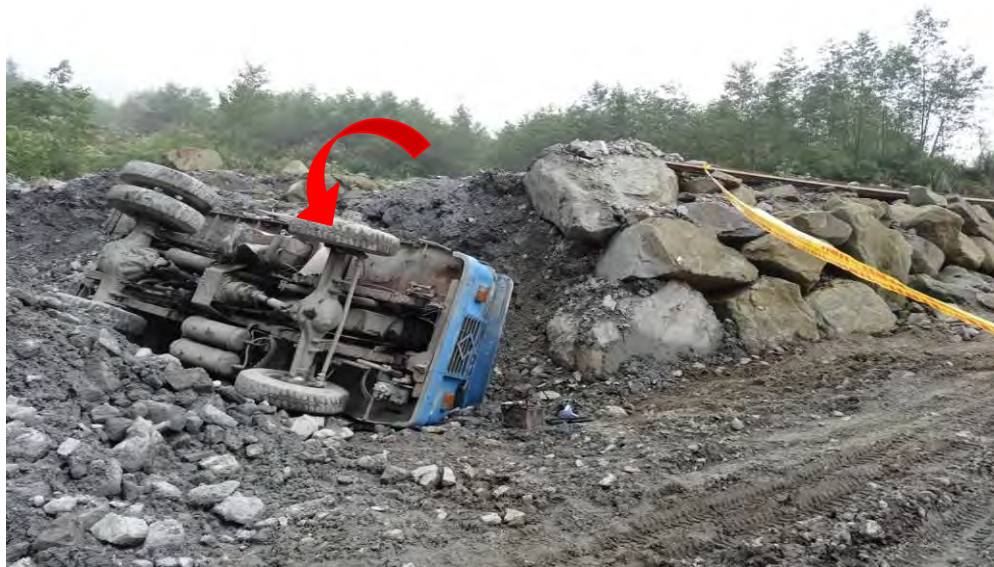
照片 2：罹災者潘金田駕駛之「出礫車(2)號」由卸料平台北側翻覆至下方之礫料整理區，該車翻覆後車頭朝西，車底朝北。

於車輛翻落之過程中，摔出跌落於3.0至4.0公尺深之碴料堆上，造成顱腦及胸部腹部損傷併出血，經送醫救治仍傷重不治。

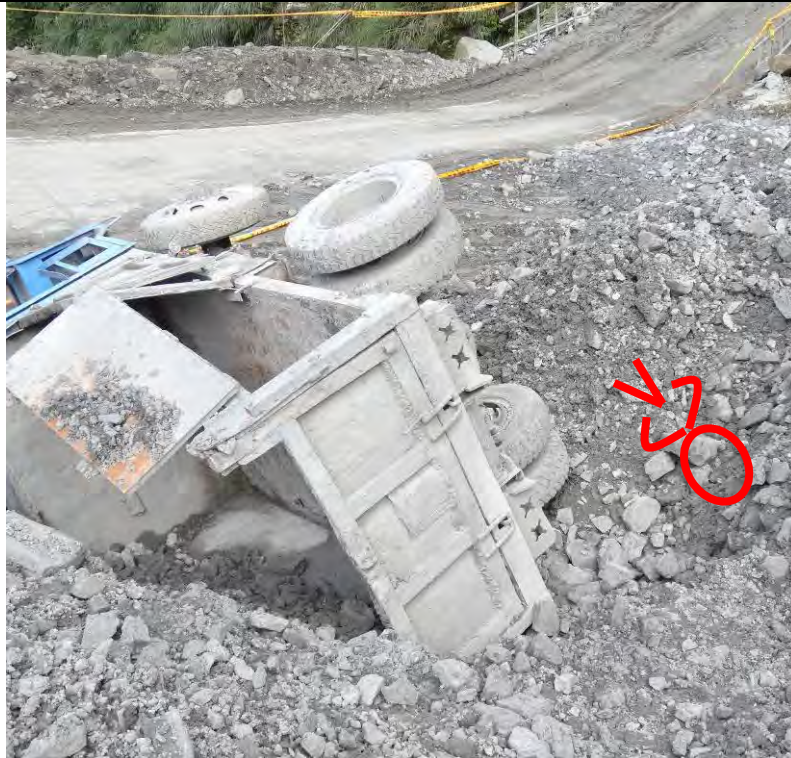
照片 3：潘○○於翻覆過程中，摔出車外跌落於車尾後方。
