# 110 年度花蓮溪水系各堤段構造物維修改善工程

## 「大全堤段-側溝新建」工區

### 工程及生態檢核資料

### 5.3 110年花蓮溪水系各堤段施維修改善工程

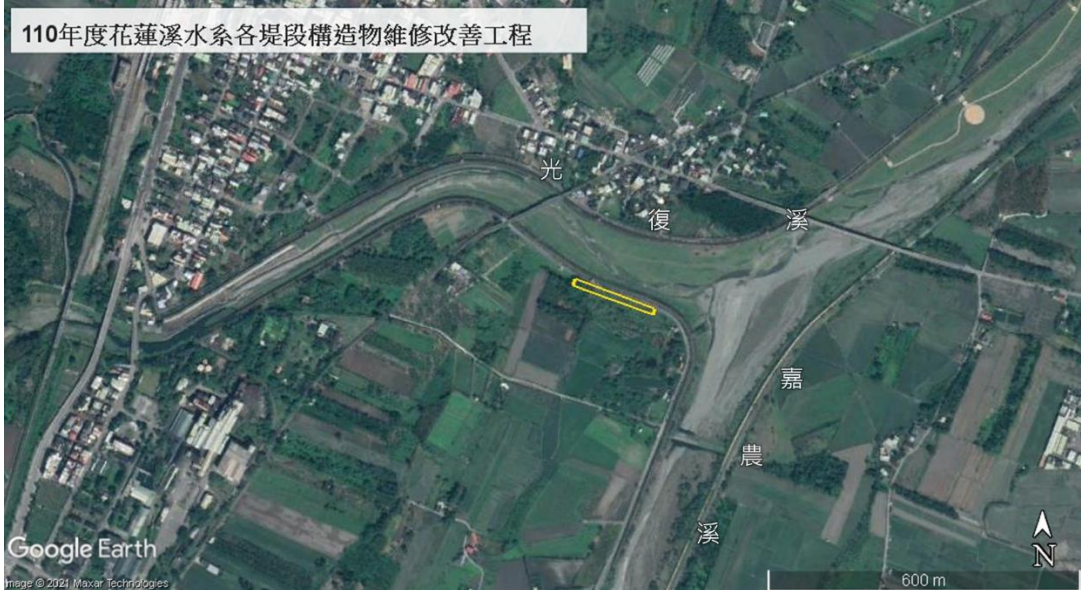
| 工程位置（黃框區域） | |

| 工程概要 | 1.花蓮溪大全三號堤防(1+040~1+494)側溝改善<br>2.光復溪大進堤防(0+950~1+230)側溝改善 |

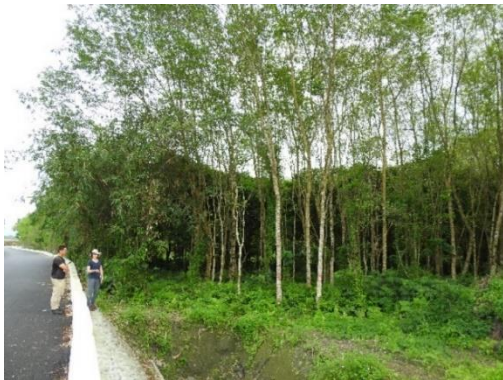
大進堤防側溝改善處起點既有「平地造林」(110/03/30 攝)

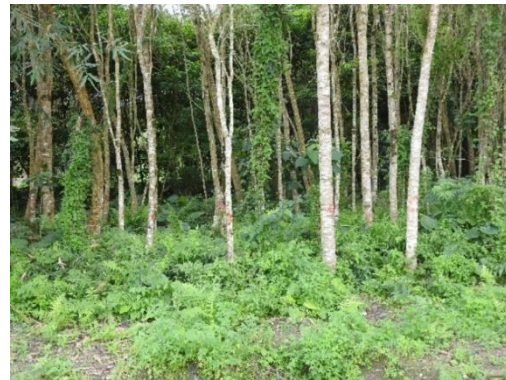
大進堤防側溝改善處既有平地造林，多為無患子或風鈴木(110/03/30 攝)

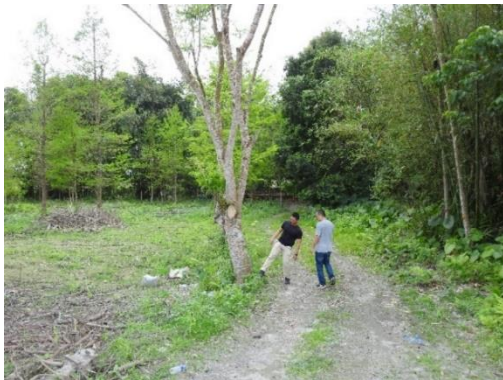
大進堤防側溝改善路線上的無患子大樹(110/03/30 攝)

| 8 | <p>大進堤防 0K+950~1K+150 處：<br/>若樹木位於規劃路線的邊緣，則建議以不破壞樹木根系及枝幹為原則，調整側溝路線或側溝邊坡設計。</p> <p>圖 3 本處側溝規劃路線邊緣之無患子樹</p> | <p>於圖說中告知工務所如遇不易移植之樹木，依現場實際情況調整。</p> |

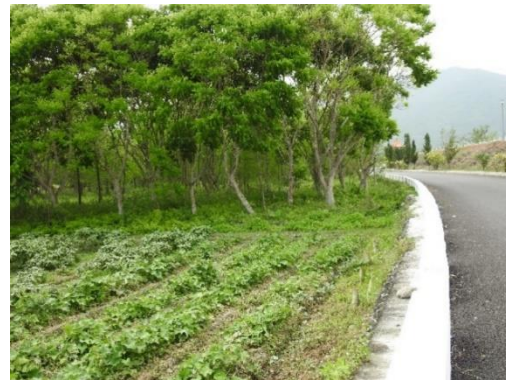
大進堤防旁「平地草地與灌叢」(110/03/30 攝)

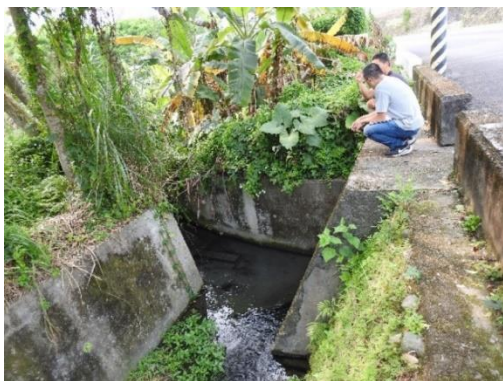
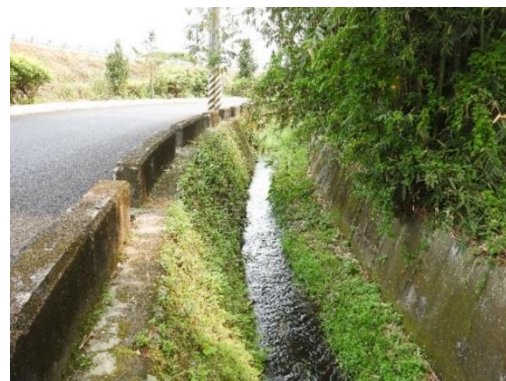
大進堤防側溝改善終點，銜接既有水防道路側溝(110/03/30 攝)

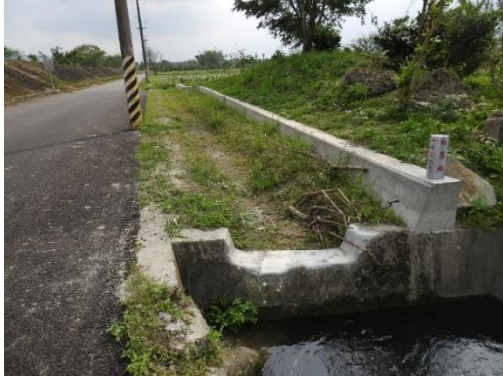
大全堤防既有草溝，為後續延伸水防道路側溝改善之起點(110/03/30 攝)

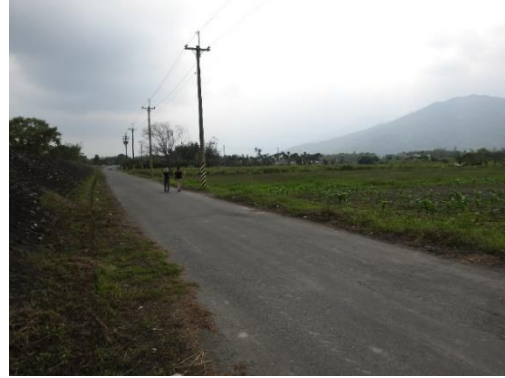
圖 5.3.2-1 110 年度花蓮溪水系各堤段構造物維修改善工程棲地環境

大全堤防周遭「雜糧田及菜園」

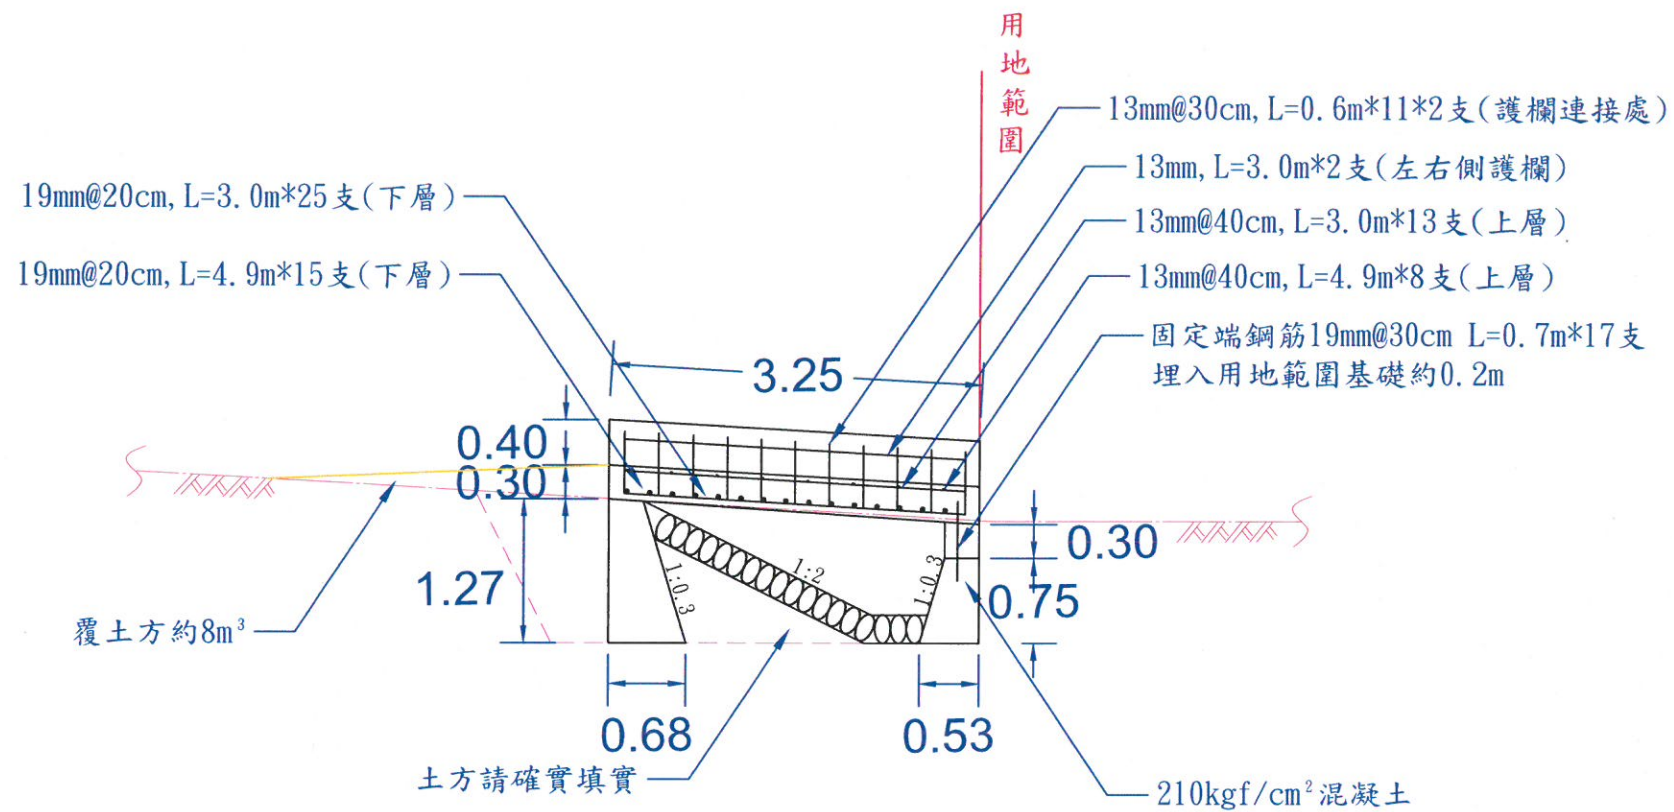
# 大進1+030農路橋斷面

註：農路橋施作位置得依現場工程司實際需求調整。

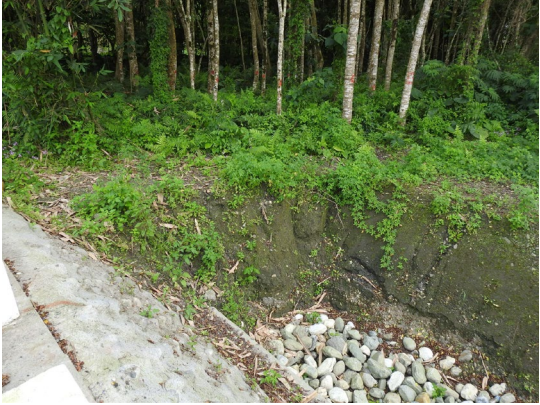
| 5 | <p>大進堤防 0K+950~1K+150 處：</p> <p>本處規劃之側溝以乾砌塊石為坡面，建議完工後可於塊石坡面覆上薄薄一層土壤，以加速植生恢復，避免工程施作後的三面光之觀感。土也讓及其後之植生，亦有利於跌落之生物攀爬脫離，特別是攀爬能力較低的龜蟹等爬行動物。</p> <p>圖 1 有土壤之坡面植生恢復較為快速</p> | <p>側溝形式，針對加速植生部份，因側溝有排水及管理需求，為避免植生過於茂盛阻礙通水斷面及破壞砌塊石坡面；原砌塊石測溝坡度設計約為 1:1，已於圖說調整為 1:2 提供爬行動物脫離。</p> |

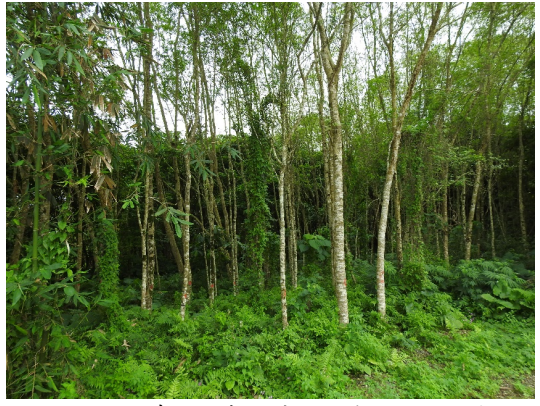
| 6 | <p>大進堤防 0K+950~1K+150 處：</p> <p>本處側溝規劃路線上若有直徑 10 公分以上的樹木(現場勘查可見無患子、風鈴木、落羽松等)，皆應掛牌造冊，予以保留或移植，移植建議移植至大全堤防處，或如公園及周邊其他需要景觀樹木的地方。設計單位須提供移植計畫書供施工單位參考，並納入設計圖說及發包文件，且移植樹木則須追蹤存活率並監測樹木健康。</p> <p>圖 2 本處側溝規劃路線上之樹木</p> | <p>將於廠商施工前說明會告知需採取之生態檢核措施(掛牌造冊)，將納入品質成果報告書中，並依本署施工規範 02931 章要求廠商移植時辦理檢驗及養護。</p> |

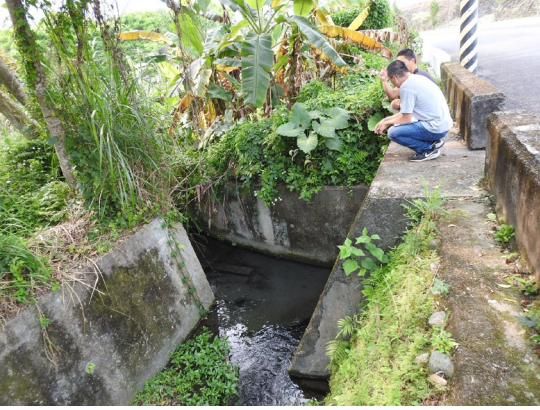
| 9 | <p>大進堤防 1K+150~1K+231 處：<br/>為避免掉落側溝的動物受困，本工程應設計動物坡道，但經現勘與機關確認，本處側溝寬度不夠寬，無法施作動物坡道，因此建議側溝最下游接到排水溝處應拉出緩坡，使側溝與排水溝銜接處落差不大於 20 公分，讓跌落側溝之動物可以由銜接處緩坡進入排水溝逃脫。</p> <p>圖 4 本處規劃之側溝與排水溝銜接處</p> | <p>落差係為提供汛期時，側溝排水不因排水溝水流溯升(此處排水較臨外水處)導致無法及時排水而影響安全，並考量往上游最遠 80m 即可自水溝中爬離至綠帶，恕難執行緩坡項目。</p> |

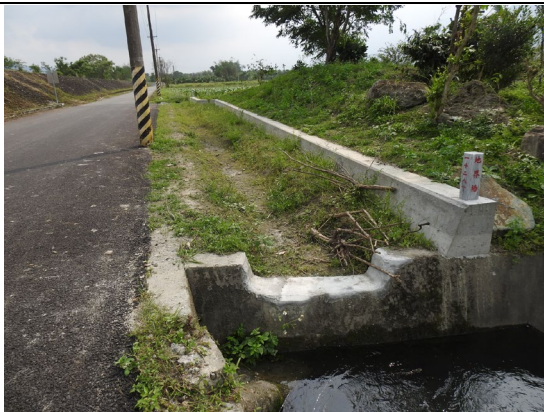
| | 圖 5 側溝開端之既有草溝 | |

| 10 | <p>大全三號堤防 1K+000~1K+500 處：<br/>本處規劃之側溝由既有草溝處延伸(如圖)，建議延續草溝設計引導水流即可，除用地範圍線之混凝土界外，避免再施作其他混凝土(含排塊石)設施。</p> | <p>為提供管理及排水需求左右側採排塊石坡面，底部採鋪排塊石溝底。</p> |

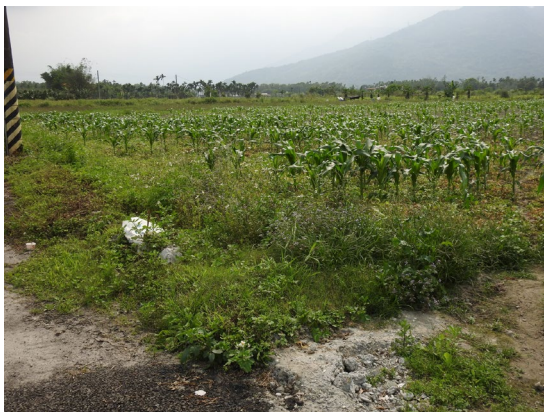
| 11 | <p>大全三號堤防 1K+000~1K+500 處：<br/>本處規劃之側溝周邊連接草生地及農田，亦容易造成小型動物跌落受困，應以草溝形式設計，並依循溝壁坡度低於 40°、溝壁須為粗糙面之原則。</p> <p>圖 6 周邊連接草生地及玉米田</p> | 為提供管理及排水需求左右側採排塊石坡面，底部採鋪排塊石溝底。 |

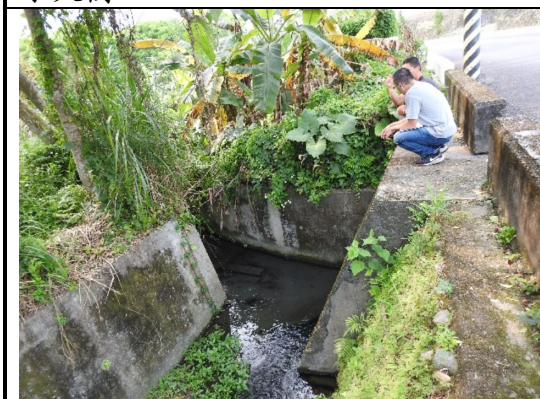
圖五 大進堤防側溝改善終點，銜接既有水防道路側溝

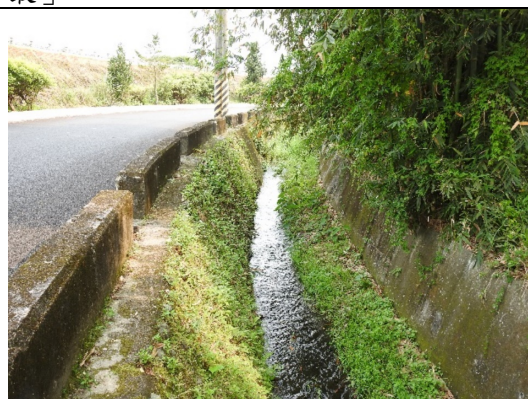
圖六 大進堤防既有之水防道路側溝

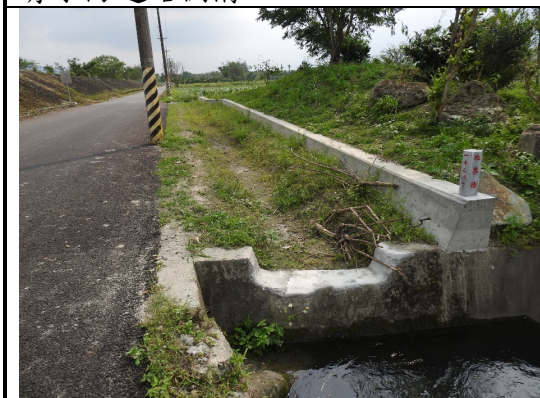
圖七 大全堤防既有草溝，為後續延伸水防道路側溝改善之起點
