# 「曾文南化聯通管統包工程A1標」 廠商公開說明會

# 一、計畫概述

# A1標 工程範圍

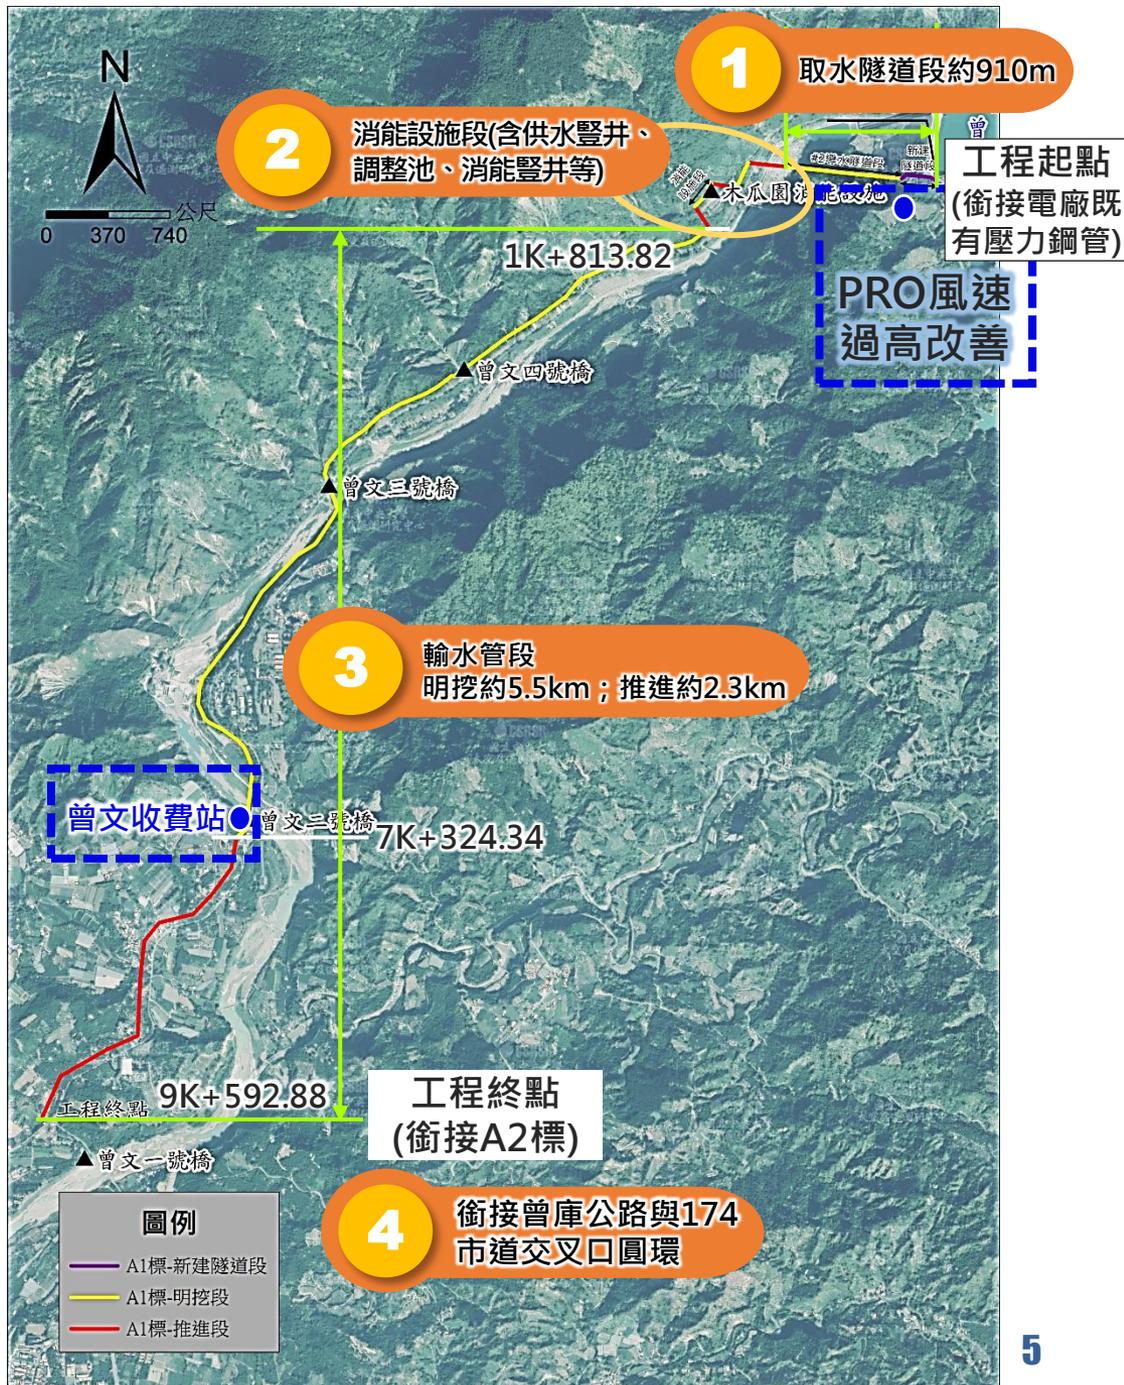
管線總長：約**9,593m**

新建隧道段：約**219m**

#2導水隧道段：約**691m**

推管段(含潛盾)：約**2,803m**

明挖段：約**5,114m**

水管橋：約**656m**

消能井及調整池區：約**110m**

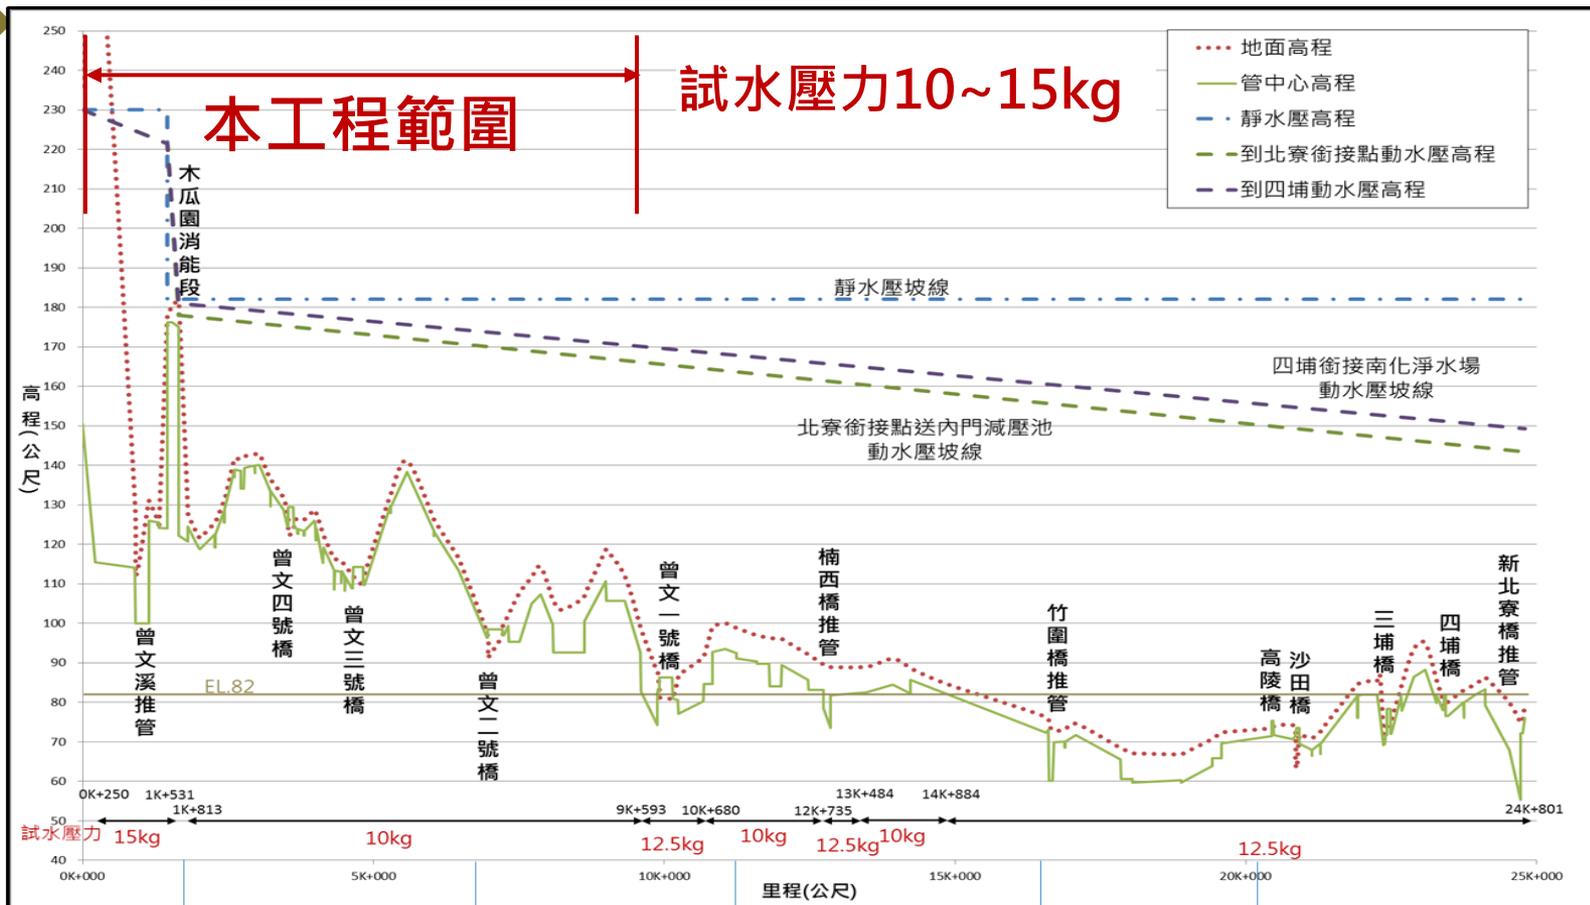
# 試水壓力

管段	管段	管段	管段	管段	管段	管段
第一管段	第二管段	第三管段	第四管段	第五管段	第六管段	管段
隧道開挖、推進	明挖施工	推進施工	推進&明挖	推進&明挖	推進&明挖	施工方式
SP WSP	DIP SP(水管橋)	DIP、SP WSP	DIP WSP	SP WSP	SP WSP	管材 選擇

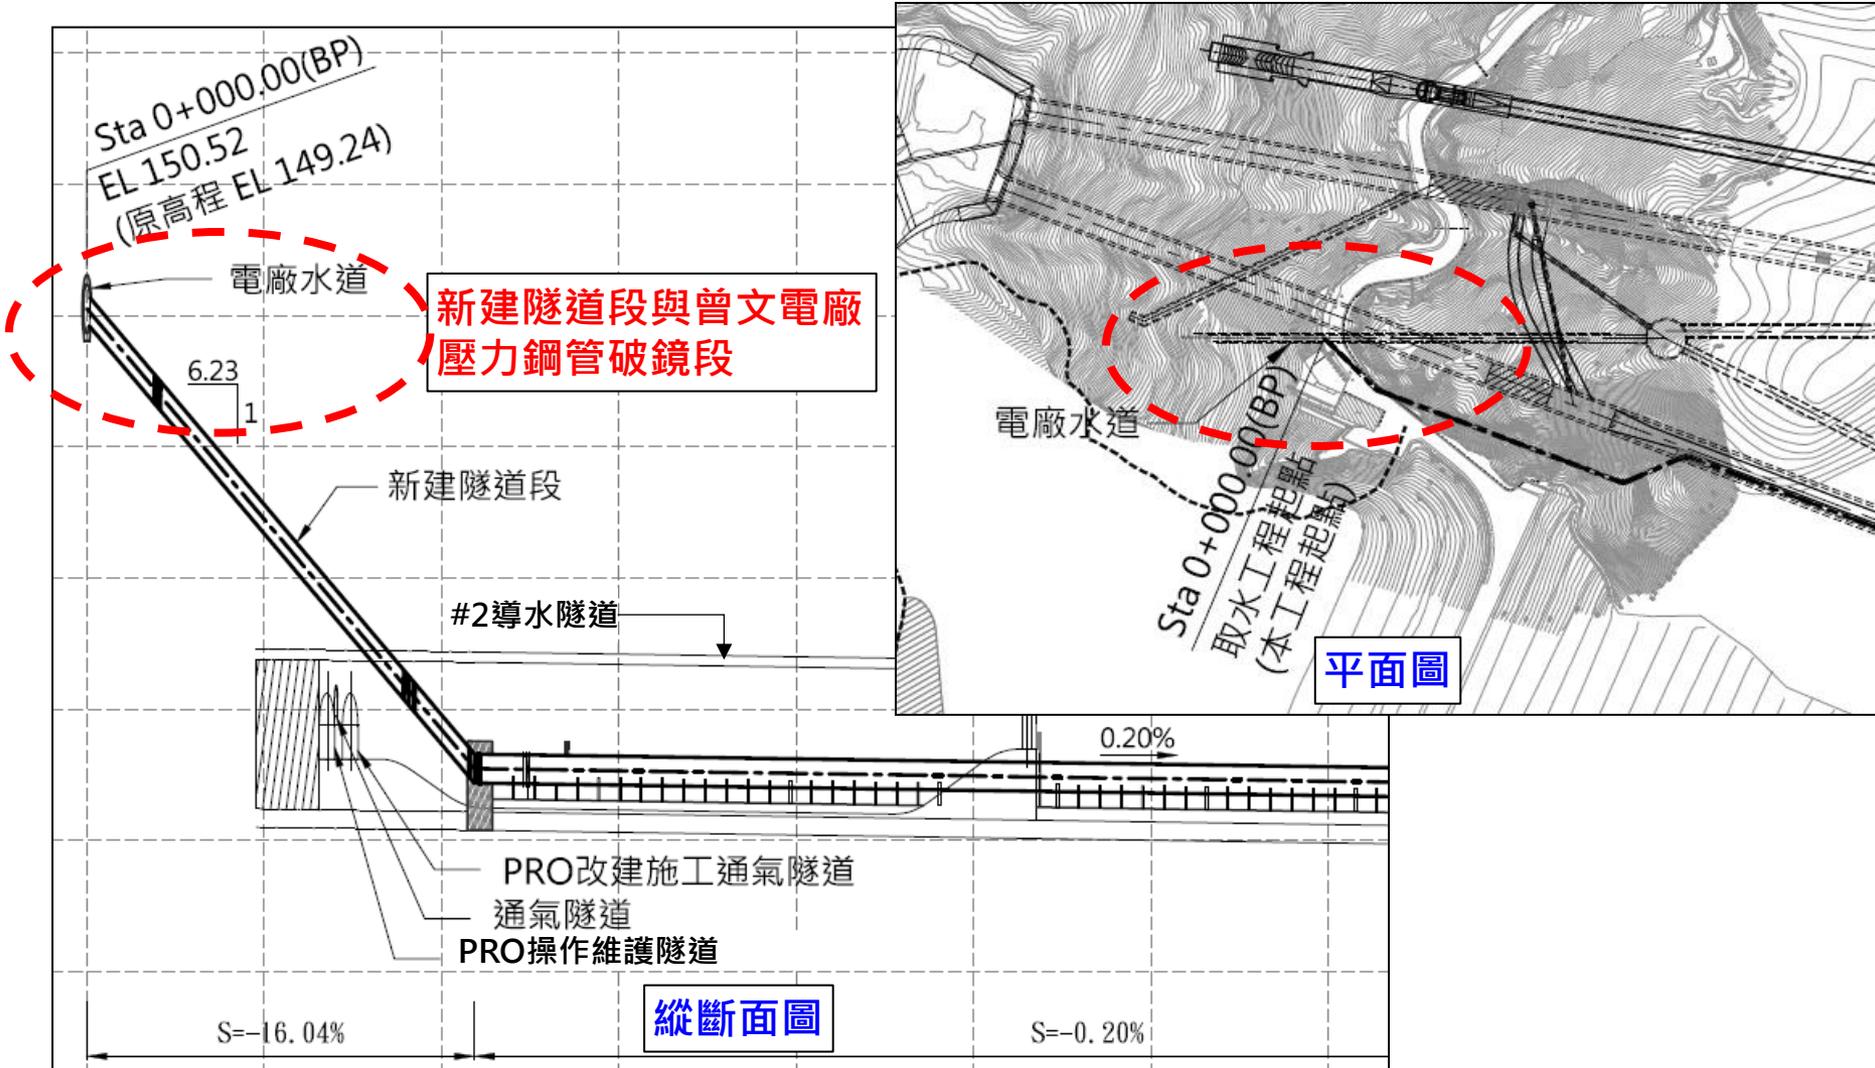
# (一) 銜接電廠壓力鋼管 (2/2)

- 曾文電廠壓力鋼管為曾文水庫重要防洪、發電、供水之設施。
- 新建隧道段與曾文電廠壓力鋼管銜接處施工不當，將造成曾文水庫無法正常運轉，甚至危及大壩等水利構造物安全，並且無法自曾文電廠壓力鋼管順利引水，導致曾文南化聯通管失去功能。

- 統包商應完成妥善設計及施工規劃
  - 施工時不能造成曾文電廠壓力鋼管及周邊設施功能受損或有安全疑慮。
  - 破鏡段需配合既有設施操作與維護時程，避免影響水庫營運操作。

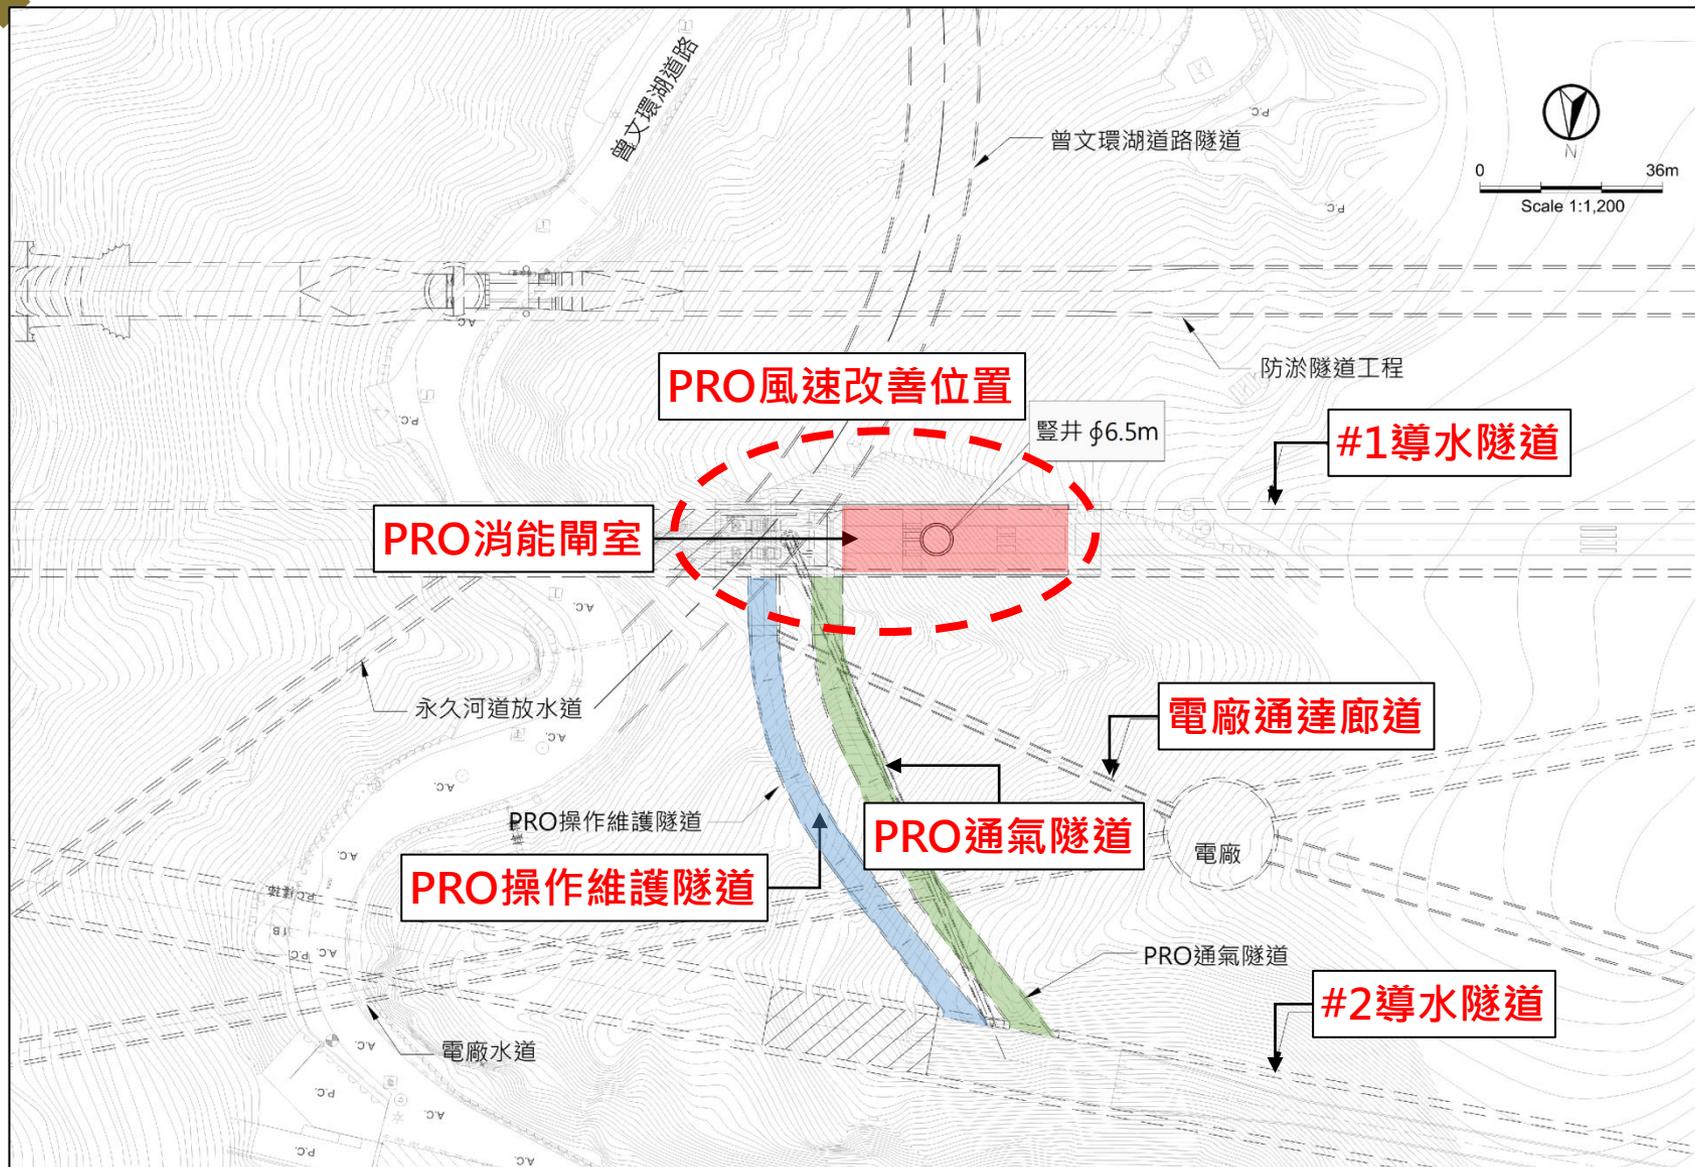
# (二) PRO風速改善 (2/3)

- PRO風速改善位於曾文水庫永久河道放水道(PRO)射流閘門出口閘室附近，周邊為許多既有重要設施，如PRO通氣隧道、電廠通達廊道等。
- 施工期間可能**影響射流閘門操作及安全**。
- **施工不當**將導致**其失去功能或引致災害**。

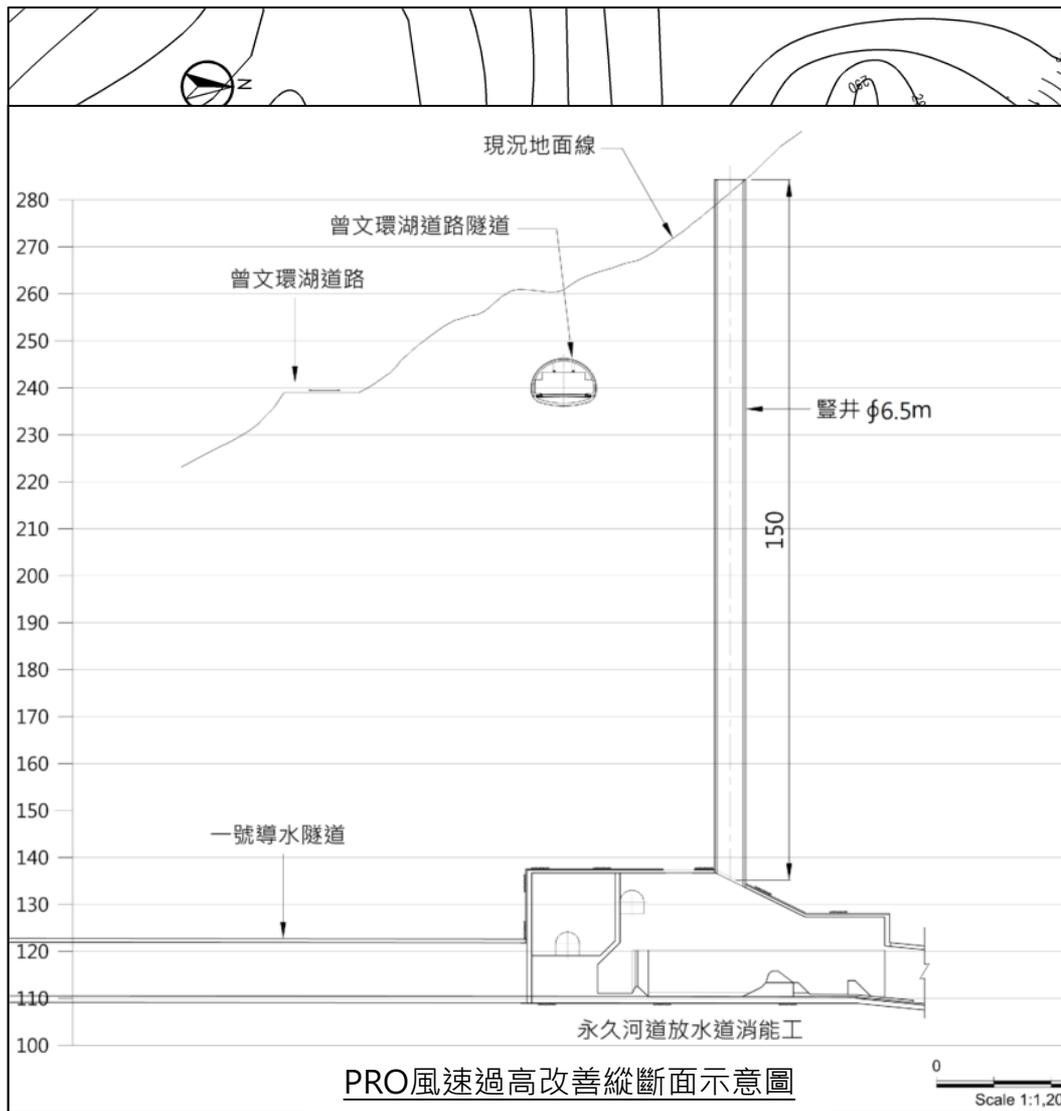
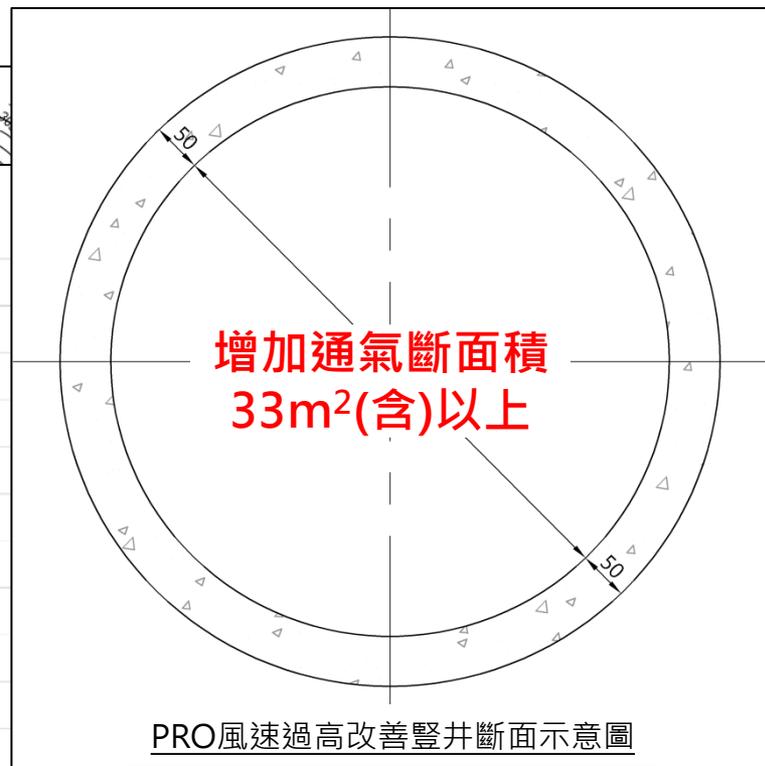
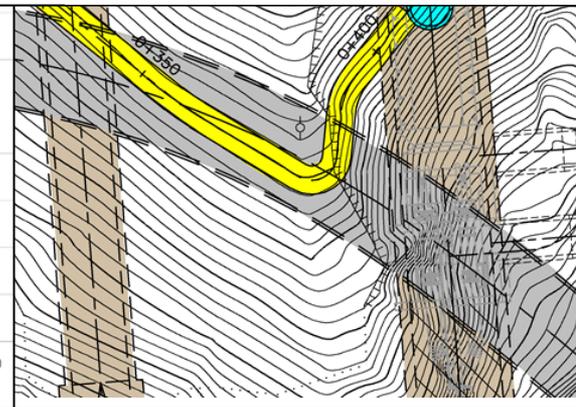
# (二) PRO風速改善—參考方案 (3/3)

PRO風速改善：為降低PRO操作期間通氣隧道風速過高現象，改善工程**增加通氣斷面積33 m<sup>2</sup>以上**（含）。

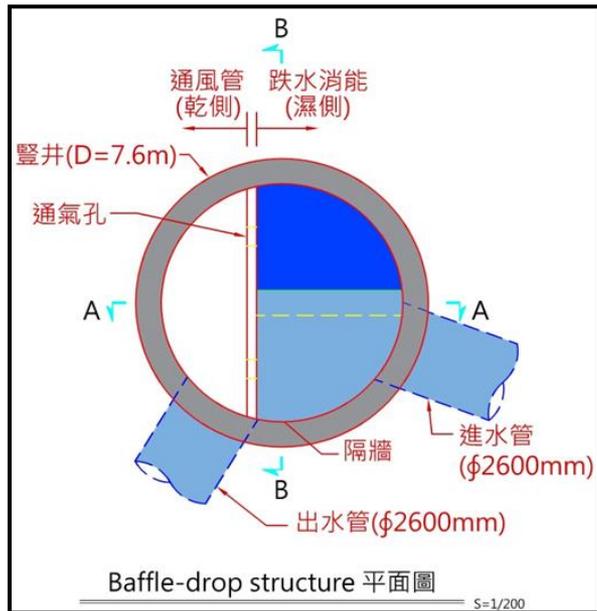
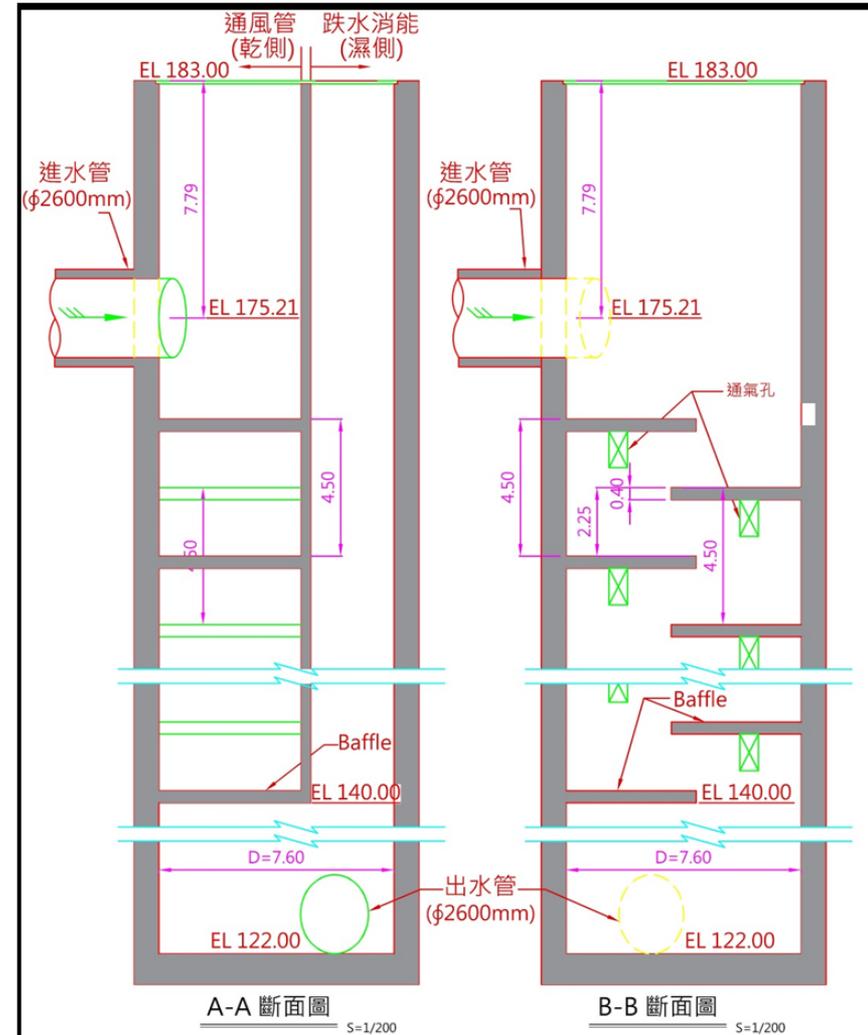
# (五) 消能豎井(Baffle-Drop)

- 消能豎井為本工程特色且經水工模型驗證，故不允許提出其他消能方案替代。
- 若細部配置或尺寸涉及水理部分與基本設計不一致，統包商應辦理水工模型驗證並經機關同意後始得施作。
