4.2 一般性生態檢核案件

4.2.1 油車溪鹿田及灣丘段護岸整體改善工程

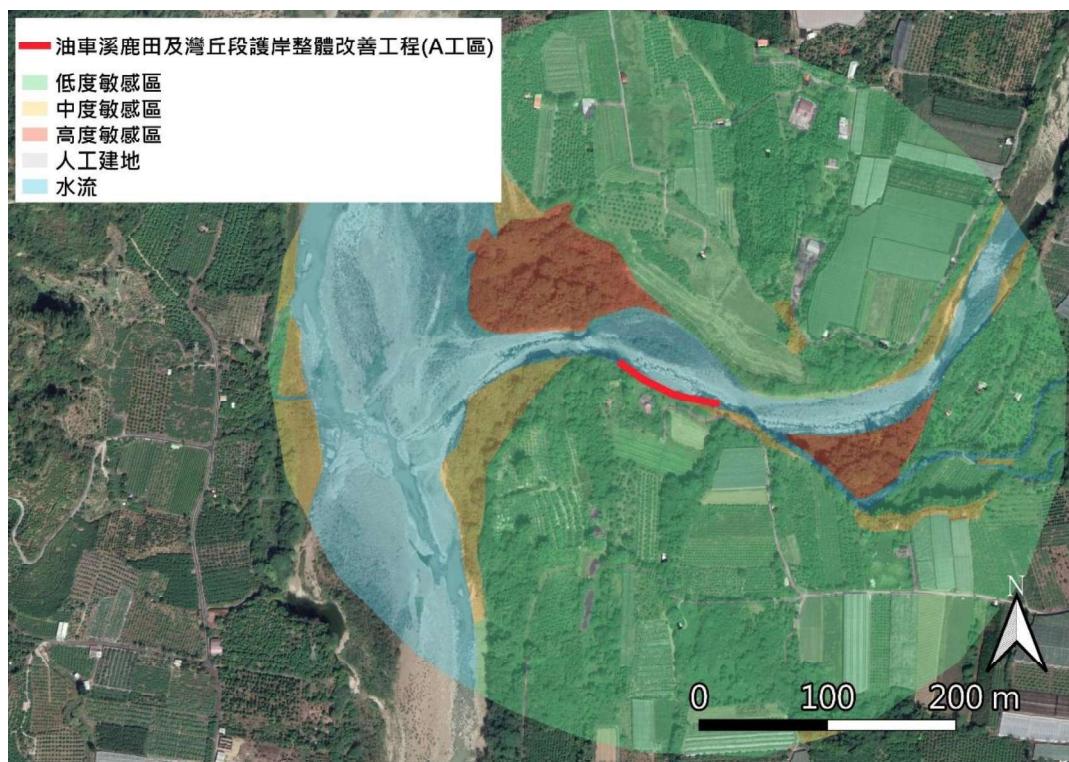
圖 4-3 油車溪鹿田及灣丘段護岸整體改善工程 A 工區關注區域圖

本工程位於臺南市楠西區油車溪流域，共四個工區，橫跨灣丘社區至曾文溪匯流口，在油車溪上游的 C、D 工區環境相較其他工區好。本工程透過設置渠底人工護甲層及石籠護岸，減少河床刷蝕並加強溪段防災能力，各工區工程為新建護岸 80~100 公尺石籠護岸及渠底護甲層(見圖 4-3、圖 4-4、圖 4-5、圖 4-6)。總預算 3,000 萬元。

本案工區鄰近地區主要土地利用型態為農地、農舍、道路與住家。一工區位於南 190 線道旁，屬右岸水流攻擊面，既有護岸強度不足，為保全道路

行車安全增設右岸擋土牆，且因河床持續下刷，河床面光滑，造成水體流速過快，預計增設人工護甲層增加泥沙固床作用；二工區位於楠西橋下游右岸，因既有擋土牆倒塌，而有安全之疑慮，預計增補堆疊式箱籠銜接既有擋土牆；三、四工區分別位於油車溪匯入曾文溪口上游約 1 公里及 300 公尺處，因既有堆疊式石籠損壞，預計實施改善工程並將其延伸。

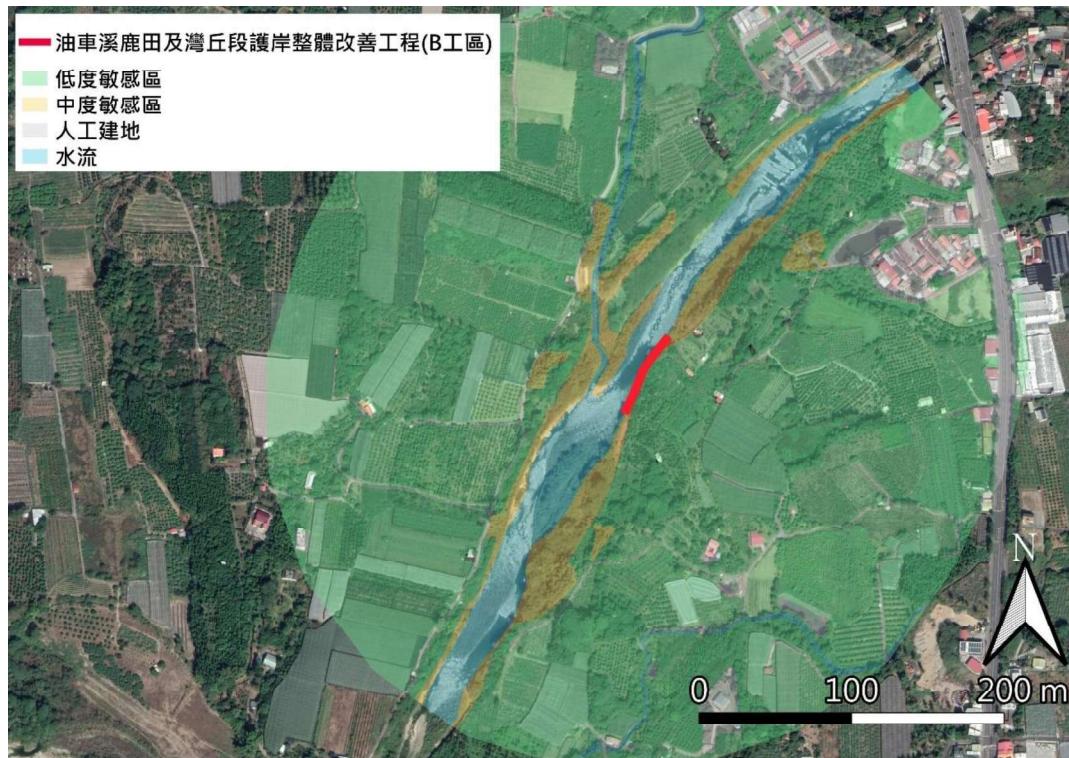
圖 4-4 油車溪鹿田及灣丘段護岸整體改善工程 B 工區關注區域圖

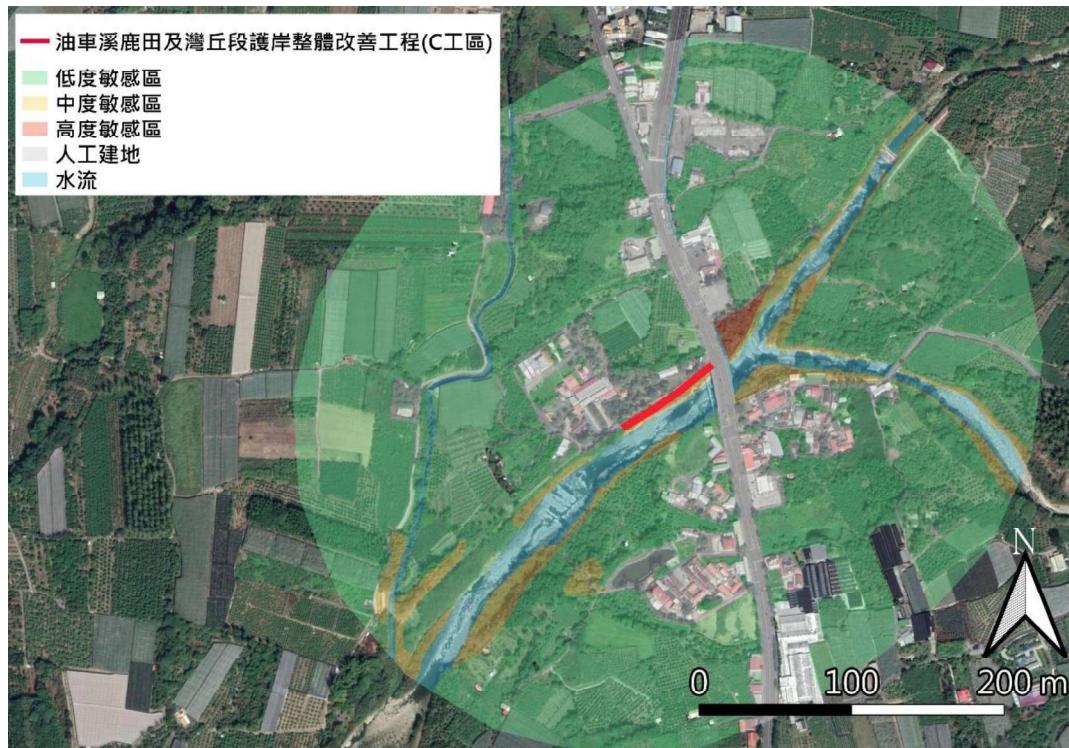
圖 4-5 油車溪鹿田及灣丘段護岸整體改善工程 C 工區關注區域圖

本區為曾文溪支流油車溪河段，屬於河川上游之淺山區域，因此採用「河溪棲地評估指標」，作為快速棲地評估方法，各工區評估結果如下圖 4-9 所示。從評分等級來看，四個工區的整體棲地評估分數皆為「普通」(61~75 分)。C 工區的環境在四個工區中較為良好，10 個項目得分較為平均，工區位於楠西橋下游右岸，原有擋土牆倒塌，植被狀況不佳，故在河岸植生覆蓋狀況和河岸植生帶寬度評分等級為「差」，其他水域相關項目評為「普通」或「良好」。而 D 工區水量小，底質包埋度高且護岸裸露，因此在河床底質包埋度、河岸植生覆蓋狀況和河岸植生帶寬度評分等級為「差」，但整體狀況仍較下游兩工區佳。C 工區和 D 工區環境較相似，水量豐沛，底棲生物的棲地基質、河床底質包埋度、流速水深組合和湍瀨出現頻率在兩個工區皆評為「差」。儘管堤岸穩定度高，但河岸植生覆蓋狀況皆評為「差」，可能與河岸水泥化有關。兩岸有草地植被和農田，河岸植生帶寬度評為「普通」等級，但濱溪植被受人為干擾程度仍大。

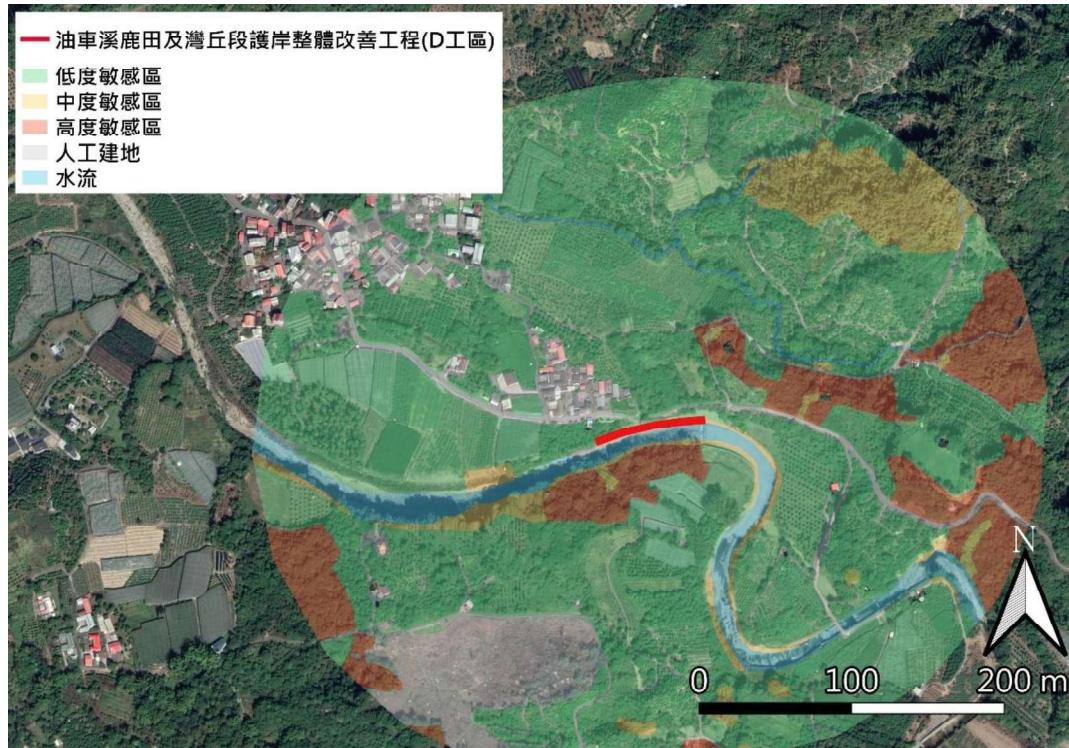
圖 4-6 油車溪鹿田及灣丘段護岸整體改善工程 D 工區關注區域圖

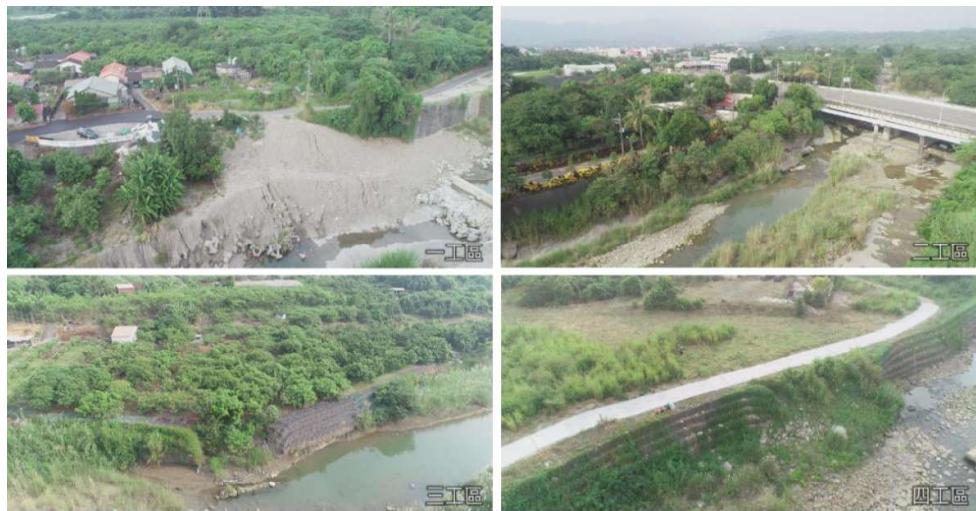
圖 4-7 油車溪鹿田及灣丘段護岸整體改善工程環境照

油車溪為曾文溪眾多溪流之一，河道較為束縮，大量降雨時流速較為湍急，河岸兩側人為活動頻繁，因此過去多設置石籠保護，少部分濱溪植被生長良好(見圖 4-7)，而部分河道塊卵石及湍瀨環境，可能為三級保育魚類南台中華爬岩鯀及埔里中華爬岩鯀之潛在棲地，因此規劃友善措施，著重於減輕對水域環境之影響。生態檢核作業自 109 年 11 月中開始執行，生態檢核區位判別為一般性生態檢核，目前尚未進入施工階段，詳細判別結果請見 4.1 節，工作執行歷程見下表 4-3。

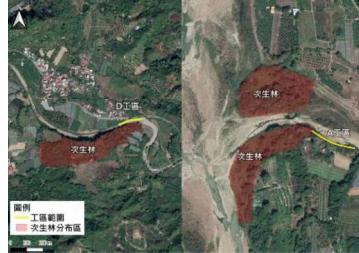
生態議題	關注物種及棲地	保育措施	示意圖或設計圖
施工動線避開保育類潛在棲地	猛禽(大冠鷲、領角鷂等)棲息的次生林環境	工程之施工動線、機具堆置及工程本體，優先利用裸露地或草生地，以迴避自然度較高之次生林環境或減少直接在溪中開闢便道的機會，可降低對較難恢復之棲地的干擾程度。

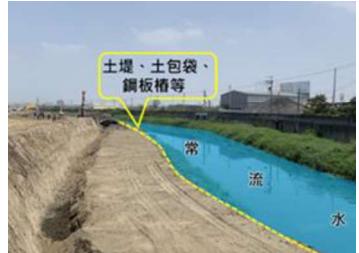
水域環境維持	原生魚類(台灣鬚鱸、高身小鰾鮪、粗首鱸等)	為避免工程施作過度擾動水域環境，造成水體長期混濁，建議後續施工過程應實施圍堰或土堤之排擋水設施或埋設涵管，可避免高濁度水體流入，影響原生魚類棲息環境。

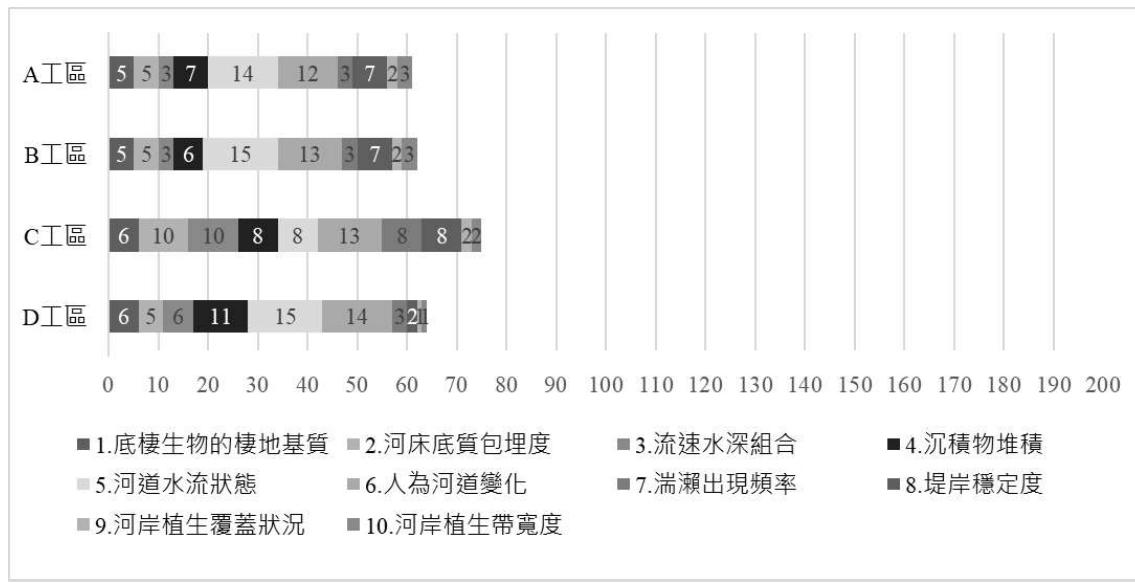
圖 4-9 油車溪鹿田及灣丘段護岸整體改善工程「河溪棲地評估指標」評估結果

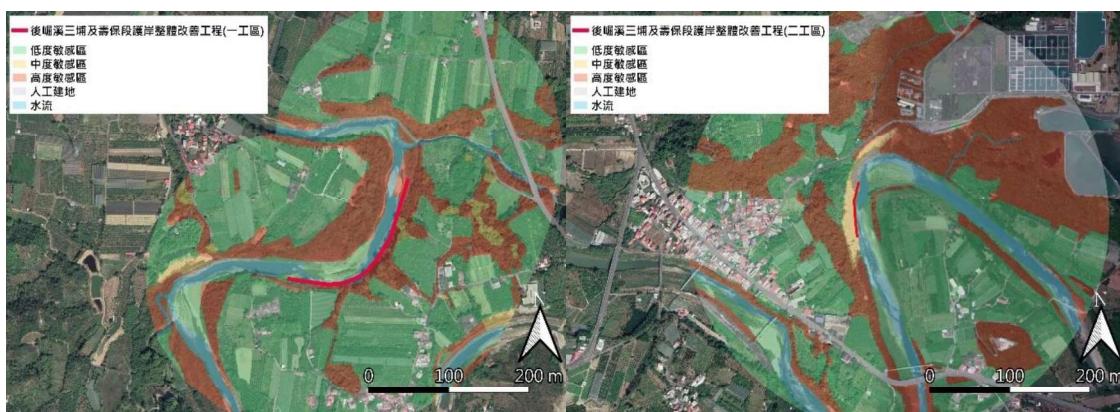
圖 4-10 後堀溪三埔及壽保段護岸整體改善工程一、二關注區域圖

本工程位於臺南市玉井區及南化區之後堀溪三埔及壽保段，位處沖刷段，地方陳情私人土地經常遭沖刷流失，為確保民眾生命財產安全，故辦理改善工程。本工程原先規劃四個工區，但在設計原則審查時新增鹽水坑工區(編號三工區)、設計說明會後新增南化水庫下游工區(編號六工區)，共 6 個工區(見圖 4-10、圖 4-11、圖 4-12)，進行既有土堤改建堆疊式箱籠工程，或於沖刷段堤岸基腳拋放異形塊，另有一個工區施作石籠丁壩。透過渠底人工護甲層及石籠護岸，減少河床刷蝕並加強溪段防災能力，總預算為 4,700 萬元。
