(三) 分級判別結果

「後堀溪三埔段河道整理工程」經法定自然保護區圖資套疊，工區全區及周緣 500 公尺範圍內皆非法定自然保護區及重要野鳥棲地，自然度 3 級以上區域未達 50%，如圖 50 所示，未達良好棲地標準，故歸類為一般性生態檢核工程，詳細分級判別依據如下表 45。

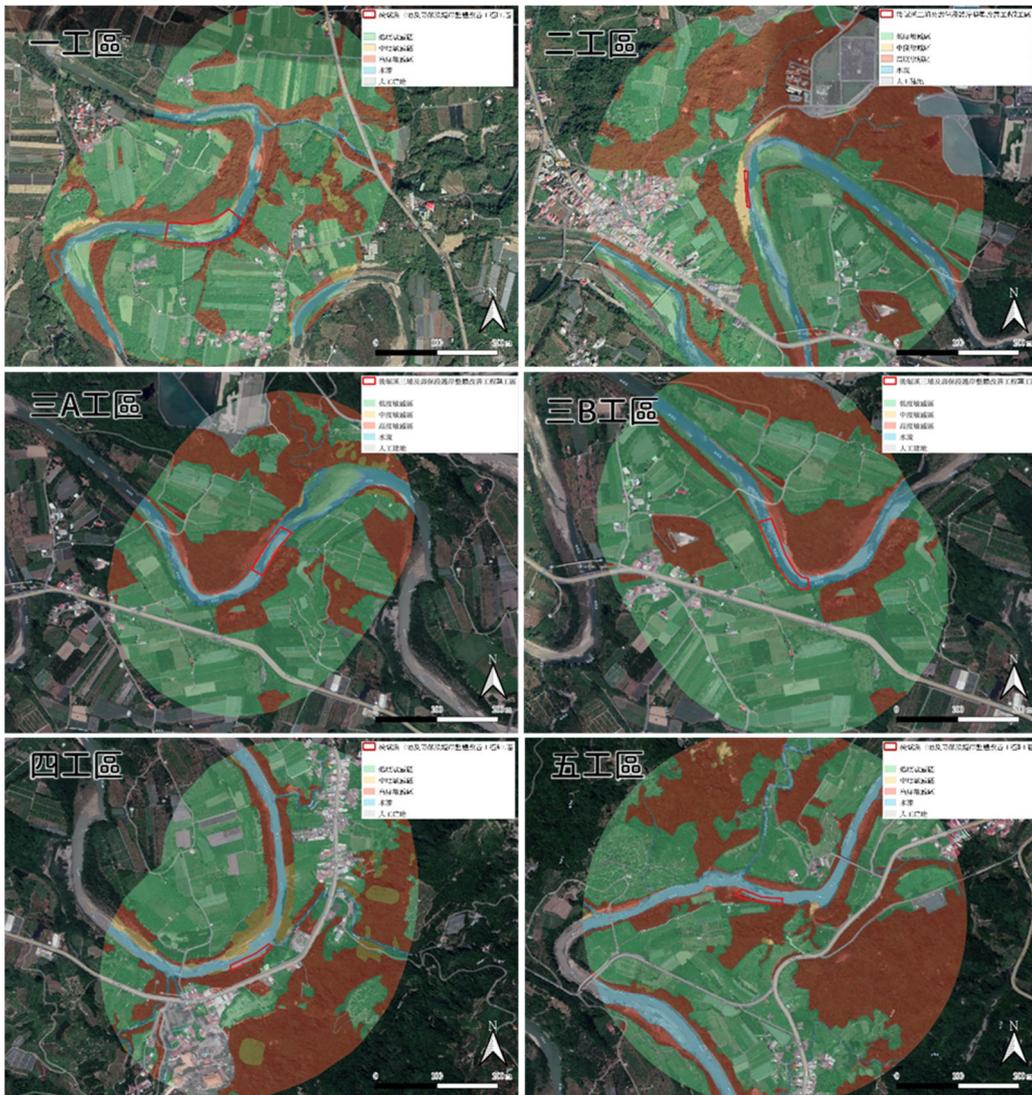
圖 51、後崛溪三埔及壽保段護岸整體改善工程關注區域圖

工程預計於各工區進行護岸新建工程，主要影響區域為濱溪植被及部分水域環境，本區兩岸植被茂盛，擁有相當良好的濱溪植被帶及水域環境，周圍土地利用以農耕為主。主要關注物種為棲息在工區周邊次生林的二級保育鳥類鳳頭蒼鷹、臺灣畫眉與三級保育鳥類紅尾伯勞(第六河川局，2021)，因此濱溪廊道的次生林植被帶為本區的重要棲地(見下圖 3)，並確保水路橫向連結及維持溪流水質。

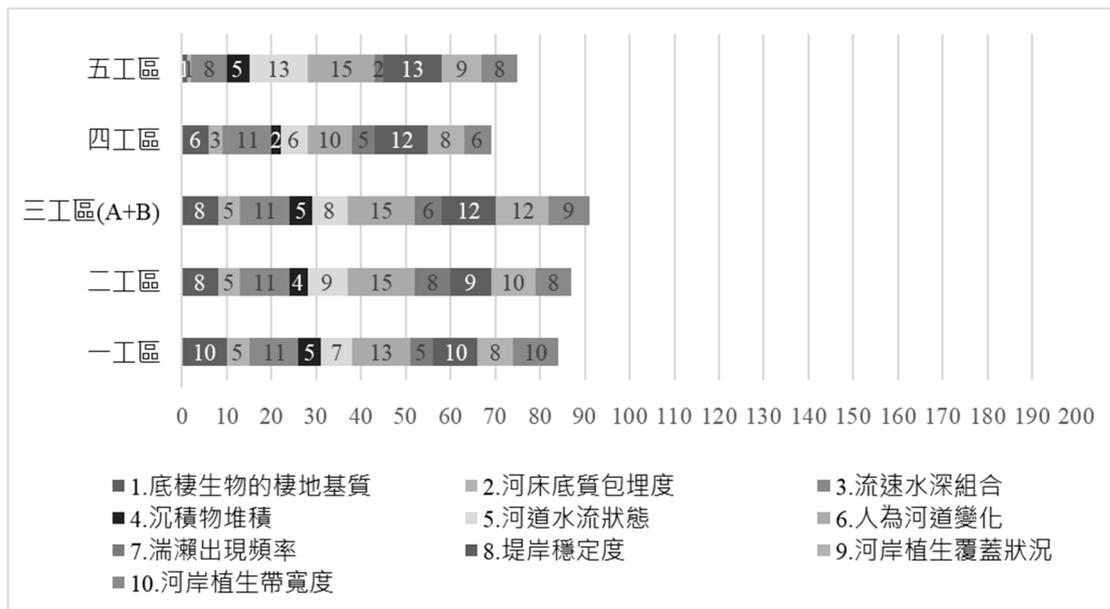
圖 52、後崛溪三埔及壽保段護岸整體改善工程快速棲地評估結果

本案於 111 年 3 月 25 日執行快速棲地評估，本案工區屬於河川上游之淺山區域，因此採用「河溪棲地評估指標」作為快速棲地評估方法，各工區評估結果如下圖 52 所示，總分界於 69~91 分，各工區整體環境差異不大，但四工區周遭有明顯人為擾動的痕跡，五工區下游則因人為設置土堤攔水，使得工區內水流相當平緩，河道內淤泥嚴重，推測與上游排淤有關，各工區評估結果詳見下圖 52。
