水庫集水區保育治理工程生態檢核表 規劃設計階段附表

附表 D-01 工程設計資料

勘查日期	民國 110 年 4 月 7 日	填表日期	民國 110 年 4 月 9 日
紀錄人員	宋 [REDACTED]	勘查地點	110 年曾文水庫蓄水範圍護岸工程第一期下游段
人員	單位/職稱	參與勘查事項	
宋心怡	漢林生態顧問有限公司/計畫經理	文獻蒐集、彙整生態友善建議	
現勘意見		處理情形回覆	
宋 [REDACTED] (漢林生態顧問有限公司/研究員)		吳 [REDACTED] 南區水資源局/工程員	
<p>生態人員於 4 月 7 日執行現勘，並依照目前工程設計初稿，提供以下建議：</p> <p>1. 護岸結構落差會造成野生動物橫向通行阻礙，一般建議每 200m 設置 1 處緩坡通道，目前規劃護岸長度 775m，僅有一條取土便道緩坡，建議增設 1-2 處緩坡結構以減輕影響。</p>		<p>相關意見會納入「曾文水庫蓄水範圍護岸工程第一期設計」委託技術服務案-下游段工程第一次工作會議記錄，提供給設計公司參考。</p>

填表人員 (單位/職稱)	宋■■■■漢林生態顧問有限公司/計畫經理)	填表日期	民國 110 年 6 月 21 日
解決對策項目	動物通道	實施位置	曾文水庫蓄水範圍護岸工程第一期上游段工程位置

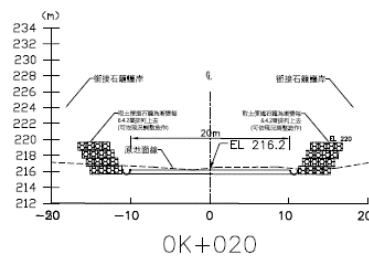
b. 設計調整 - 便道調整加寬至 20m

護岸結構落差會造成野生動物橫向通行阻礙，一般生態友善建議每200m設置1處緩坡通道，目前規劃護岸長度775m，僅有一條取土便道緩坡，本案生態人員建議增設1-2處緩坡結構以減輕影響。主辦單位與設計單位討論後，因考量工區位於蓄水範圍內，河道於汛期其實會在淹沒區中，本區新建護岸之橫向通行阻礙並不如上游工區，故護岸保持1處但有增加寬度設計，由10m調整為20m，並考量既有排水位置設置緩坡便道。另外排水溝也以U型取代L型，以防止動物受困。

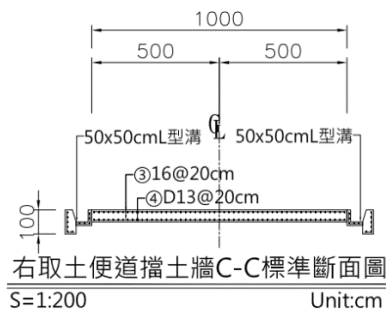
c. 設計初稿-垂直落差 L 型溝
