本計畫為『110年度阿公店水庫大壩安全檢查及監測分析』，由經濟部水利署南區水資源局委託黎明工程顧問股份有限公司辦理。計畫目的係利用大壩埋設之監測儀器，於水庫營運期間持續辦理監測，並對大壩進行定期或不定期安全檢查，以維水庫營運期間之壩體安全性。相關工作內容及重點概述如下：

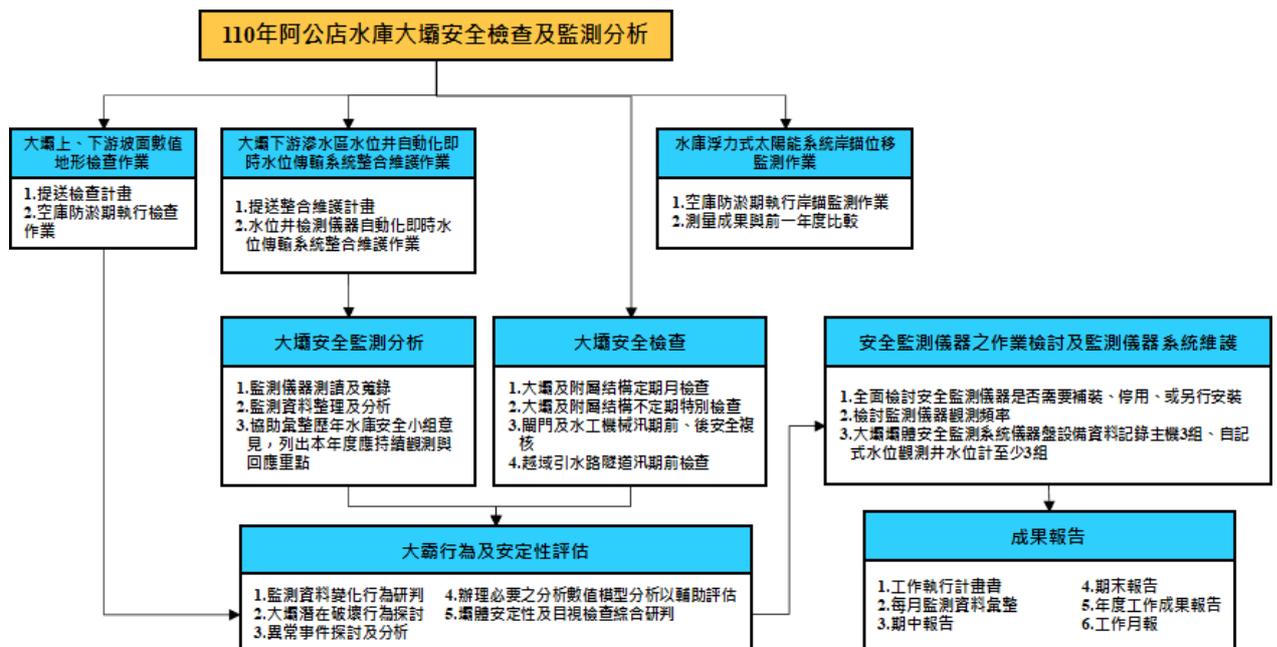
圖摘-1 本計畫工作計畫流程圖

阿公店水庫為一防洪為主要目標之水庫，為解決日趨嚴重之淤積、供水及滯洪空間不足等問題，維持防洪、灌溉、公共給水等多目標功能，特於民國86年起進行更新改善計畫，至民國95年完工，為臺灣舊水庫再造之最佳案例。為確保水庫蓄水營運期間之壩體安全性，以提供水庫下游民眾生命財產之安全保證，計畫執行期間配合其相關設施進行安全監測分析及檢查，工作內容包括：1.大壩安全監測分析；2.大壩安全檢查；3.越域引水路隧道汛期前檢查；4.大壩行為及安定性評估；5.安全監測儀器作業檢討及監測儀器系統維護；6.大壩下游滲水區水位井自動化即時水位傳輸系統整合維護；7.辦理本水庫浮力式太陽能系統岸錨位移監測作業；8.辦理大壩上、下游坡面數值地形檢查作業；9.工作簡報及報告編撰印製等。
