# 109 年度鯉魚潭水庫營運管理-營管系統檢測維修 成果報告

主辦機關：經濟部水利署中區水資源局

執行單位：台能系統股份有限公司

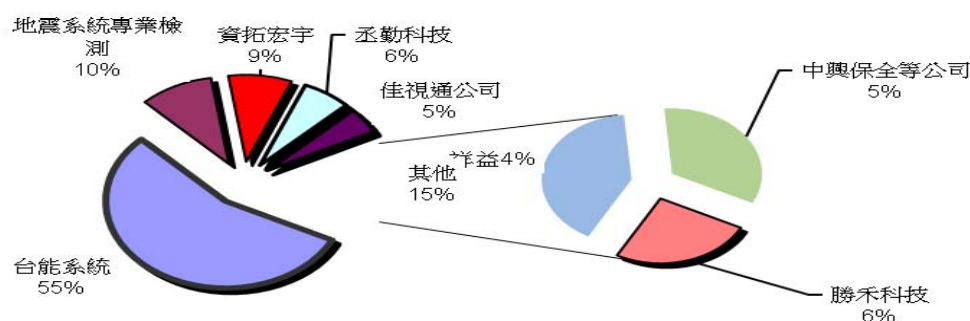
圖 1. 協力廠商分工部署圖

1. 承商專責資訊網路、環控系統、水文警報系統正常運轉所需的各式技術服務，並執行相關緊急應變，人員駐點等工作。
2. CCTV部份委由原設備建置廠商佳視通科技採專業分工每月辦理，執行本計畫檢測維修。
3. 水質監測系統委由與原設備建置廠商丞勤(慧技科學)股份有限公司採專業分工辦理，執行本計畫檢測維修。
4. 綜合氣象站委由原設備建置廠商祥益實業有限公司採專業分工辦理，執行本計畫檢測維修。
5. 資訊IT及VM檢測計畫委由設備及資訊廠商勝禾科技採專業分工辦理，執行本計畫檢測維修。
6. 軟體及報表更新維護部份與資訊服務軟體廠商資拓宏宇國際股份有限公司採專業分工依功能需求辦理，執行本計畫檢測維修。
7. 地震、多媒體、機房消防、空調系統及UPS不斷電系統專業檢測擬委由原建置廠商中興保全及東源科技以每半年進行檢測並出具相關報告。

協力廠商分工部署: 如圖 1. 協力廠商分工部署圖

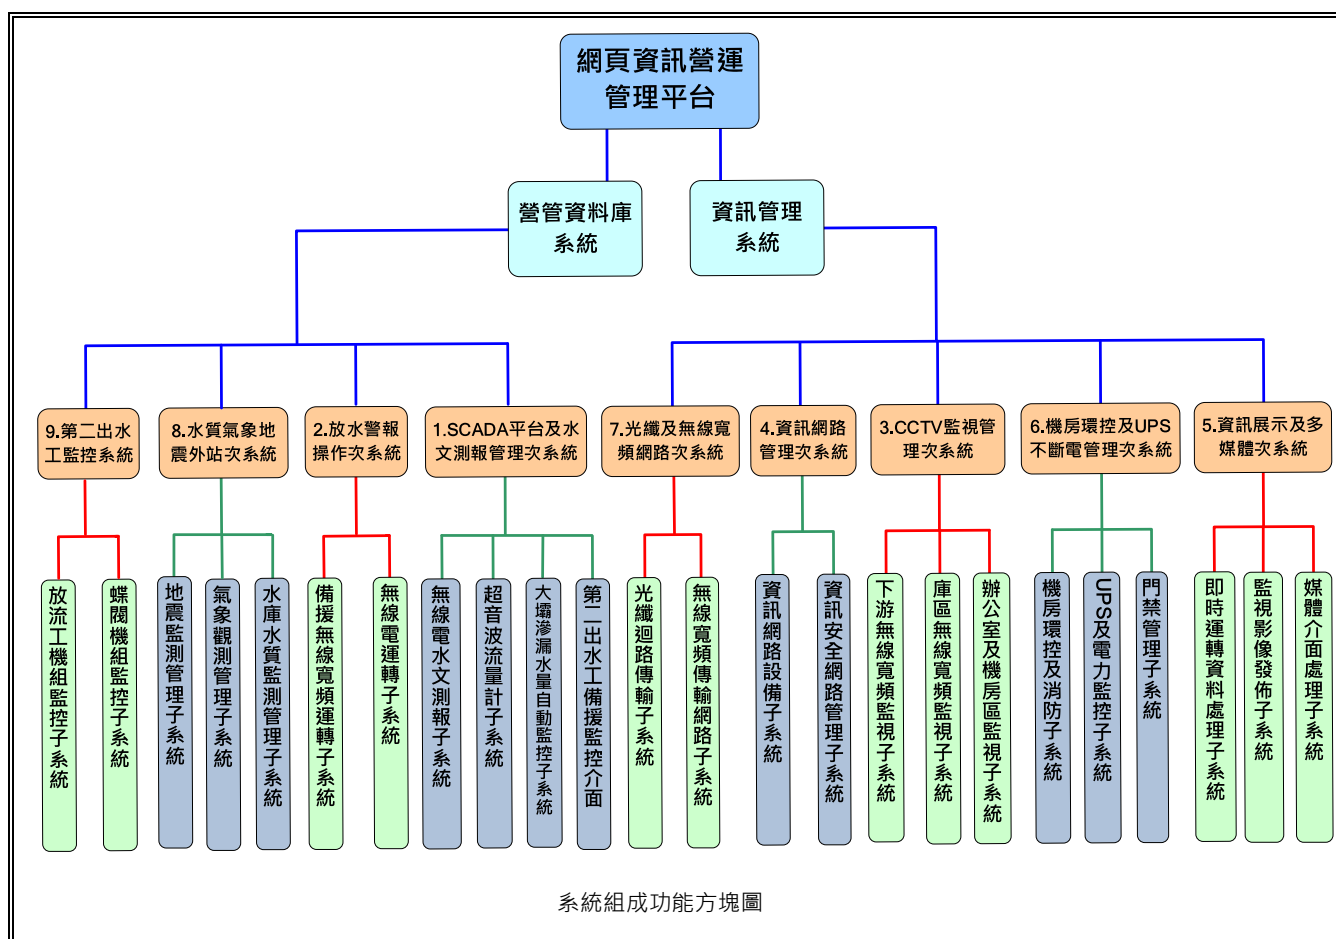
圖 2. 系統組成功能方塊圖

鯉魚潭水庫營管系統包含「SCADA 平台及水文測報系統營運設備」、「放流警報系統操作設備」、「CCTV 監控系統管理設備」、「資訊網路系統管理設備」、「資訊展示及多媒體系統設備」、「機房環控及 UPS 不斷電系統設備」、「光纖及無線寬頻網路設備」、「水質氣象地震等其他附屬設備」、「第二出水工監控系統」等九子系統，如圖 2. 系統組成功能方塊圖，相關設施分別由景山溪上游水文資訊之收集、水庫機房之運轉、庫區安全監視監測至景山溪下游之放流警報設施等不同屬性設備組成，各設施分布地點如圖 3. 系統站點相關位置所示。

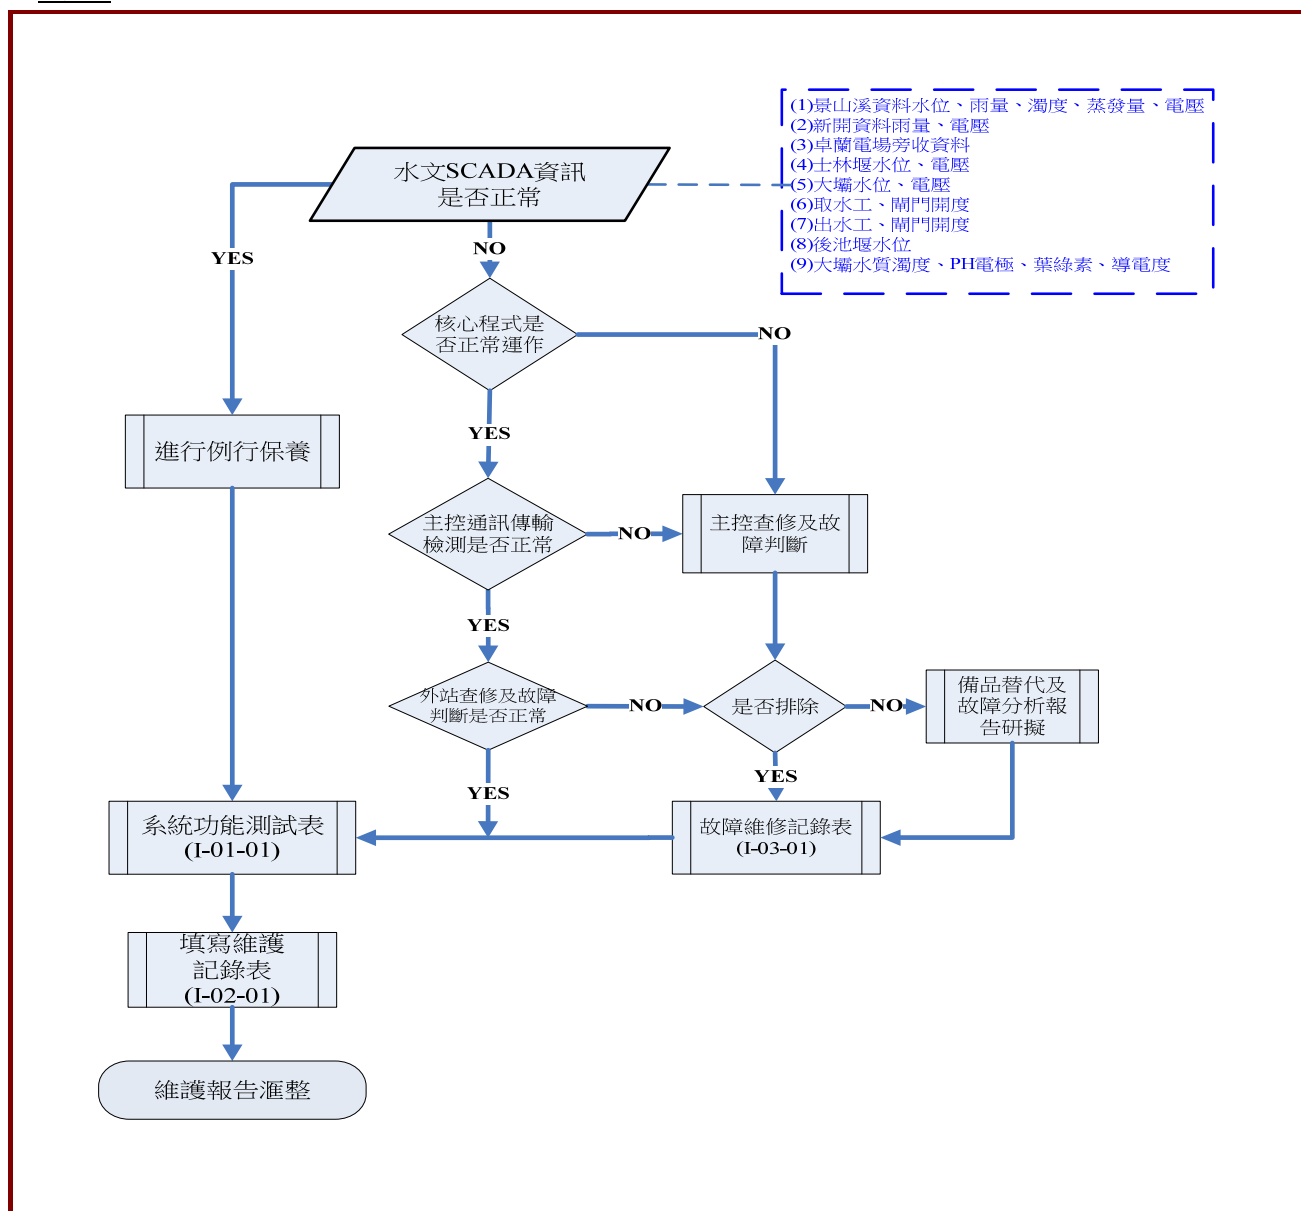
圖 5. SCADA 平台及水文測報系統維護流程圖

本項目每月之例行性保養係依圖 5. SCADA 平台及水文測報系統維護流程圖，於主控中心進行相關功能測試取得測站連線資料先行完成初步檢測後並記錄後至現場測站執行維護保養工作，相關各子系統位置圖如圖 6. 及相片如圖 7. 所示。

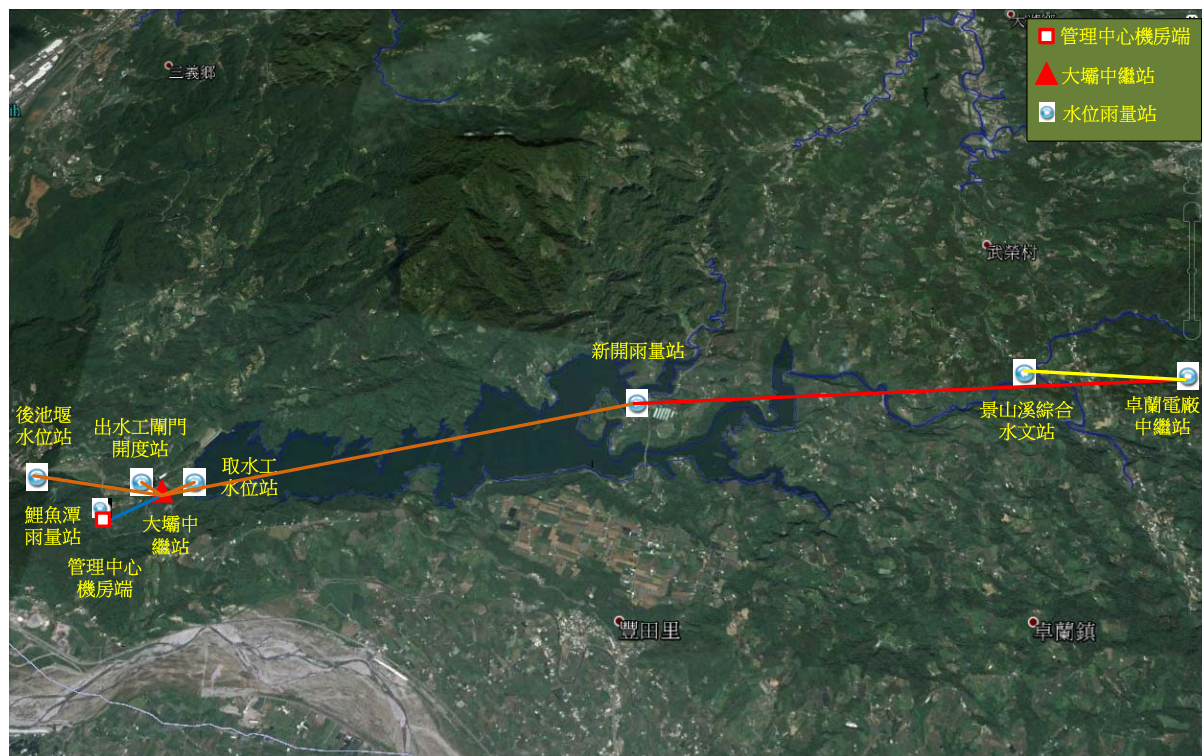
圖 6. SCADA 平台及水文測報系統位置圖

共8處水位雨量、濁度、蒸發監測站及中繼站

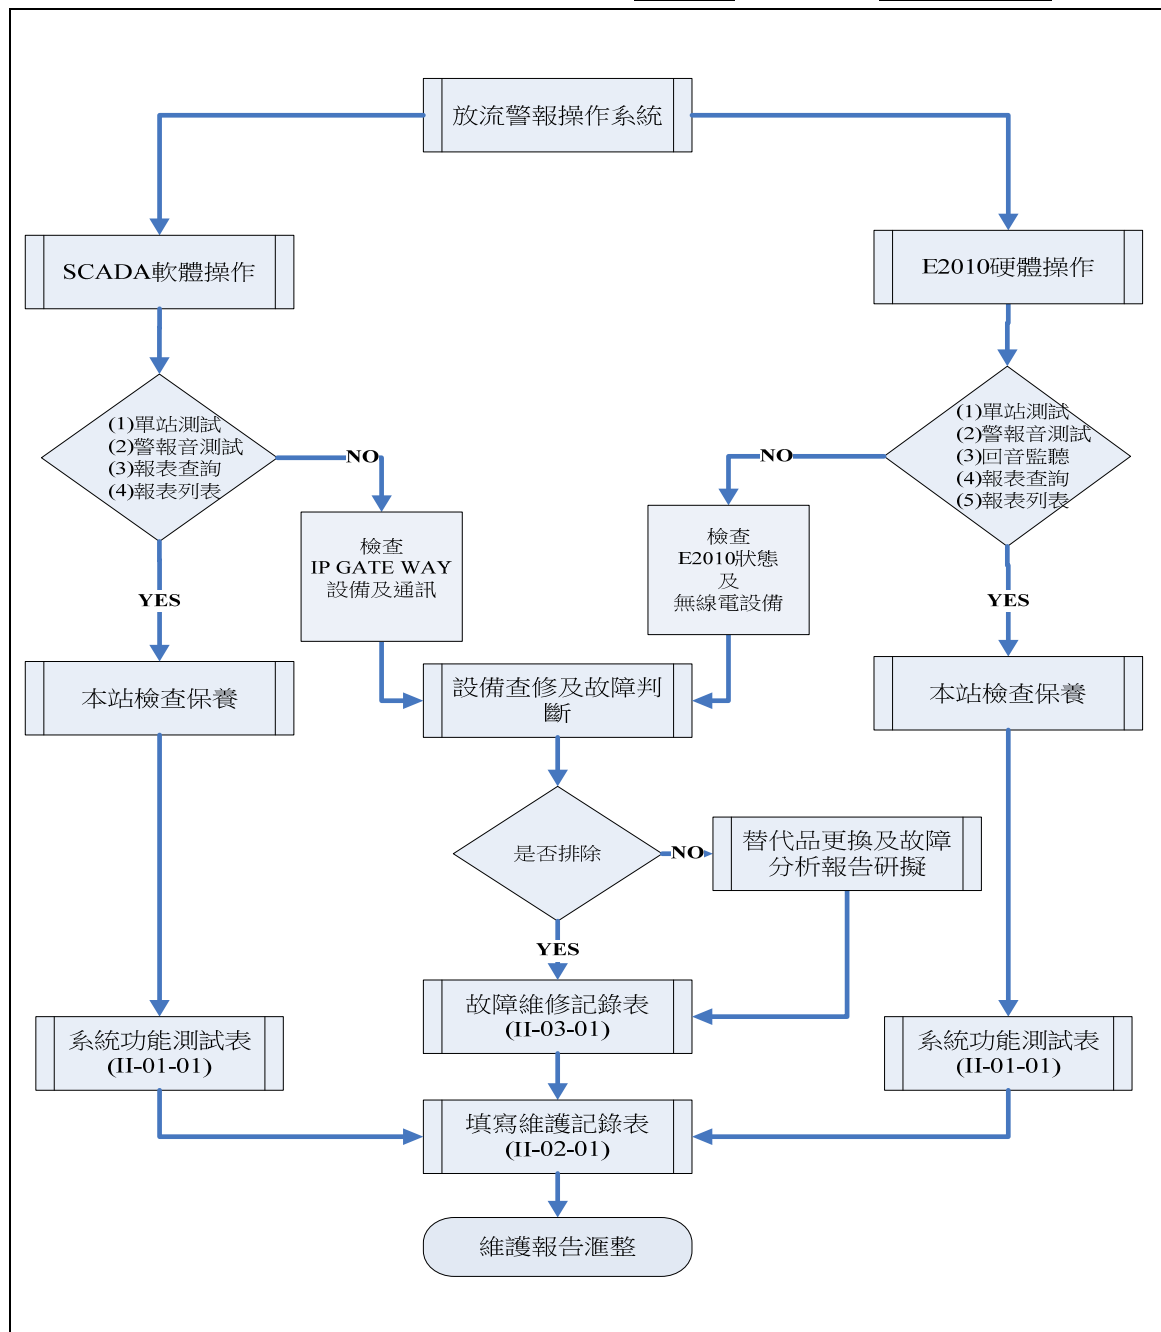
圖 9. 放流警報系統維護流程圖

本項目每月之例行性保養係依圖 9. 放流警報系統維護流程圖，於主控中心進行相關功能測試取得測站連線資料先行完成初步檢測後並記錄後至現場測站執行維護保養工作，相關各子系統位置圖如圖 10. 及相片如圖 11. 所示。

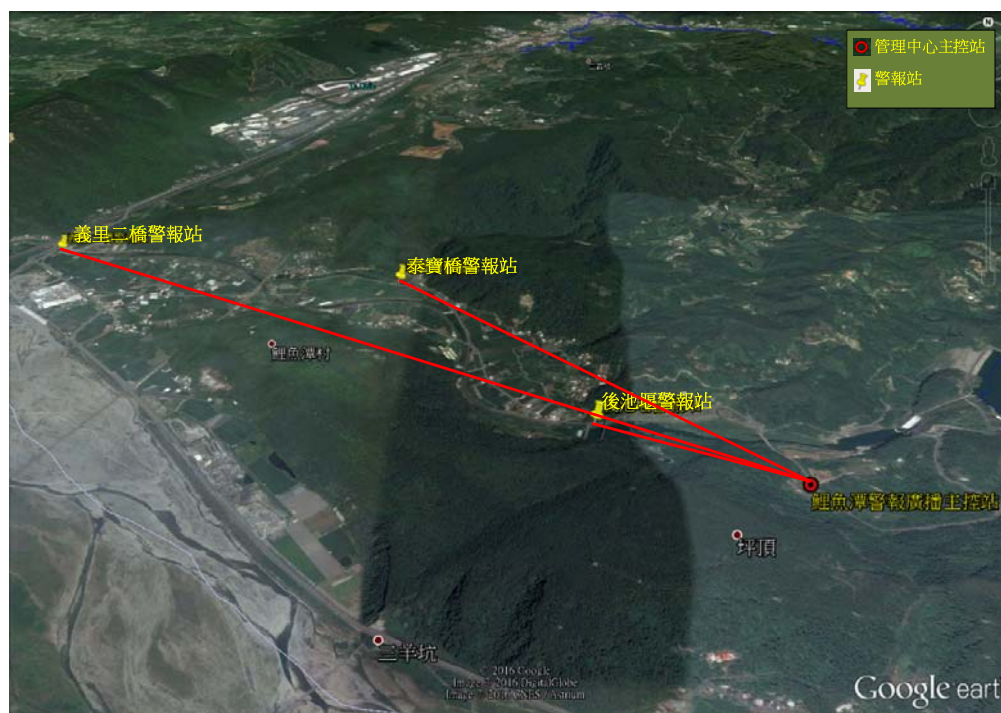
圖 10. 放流警報系統位置圖

共3處警報廣播站

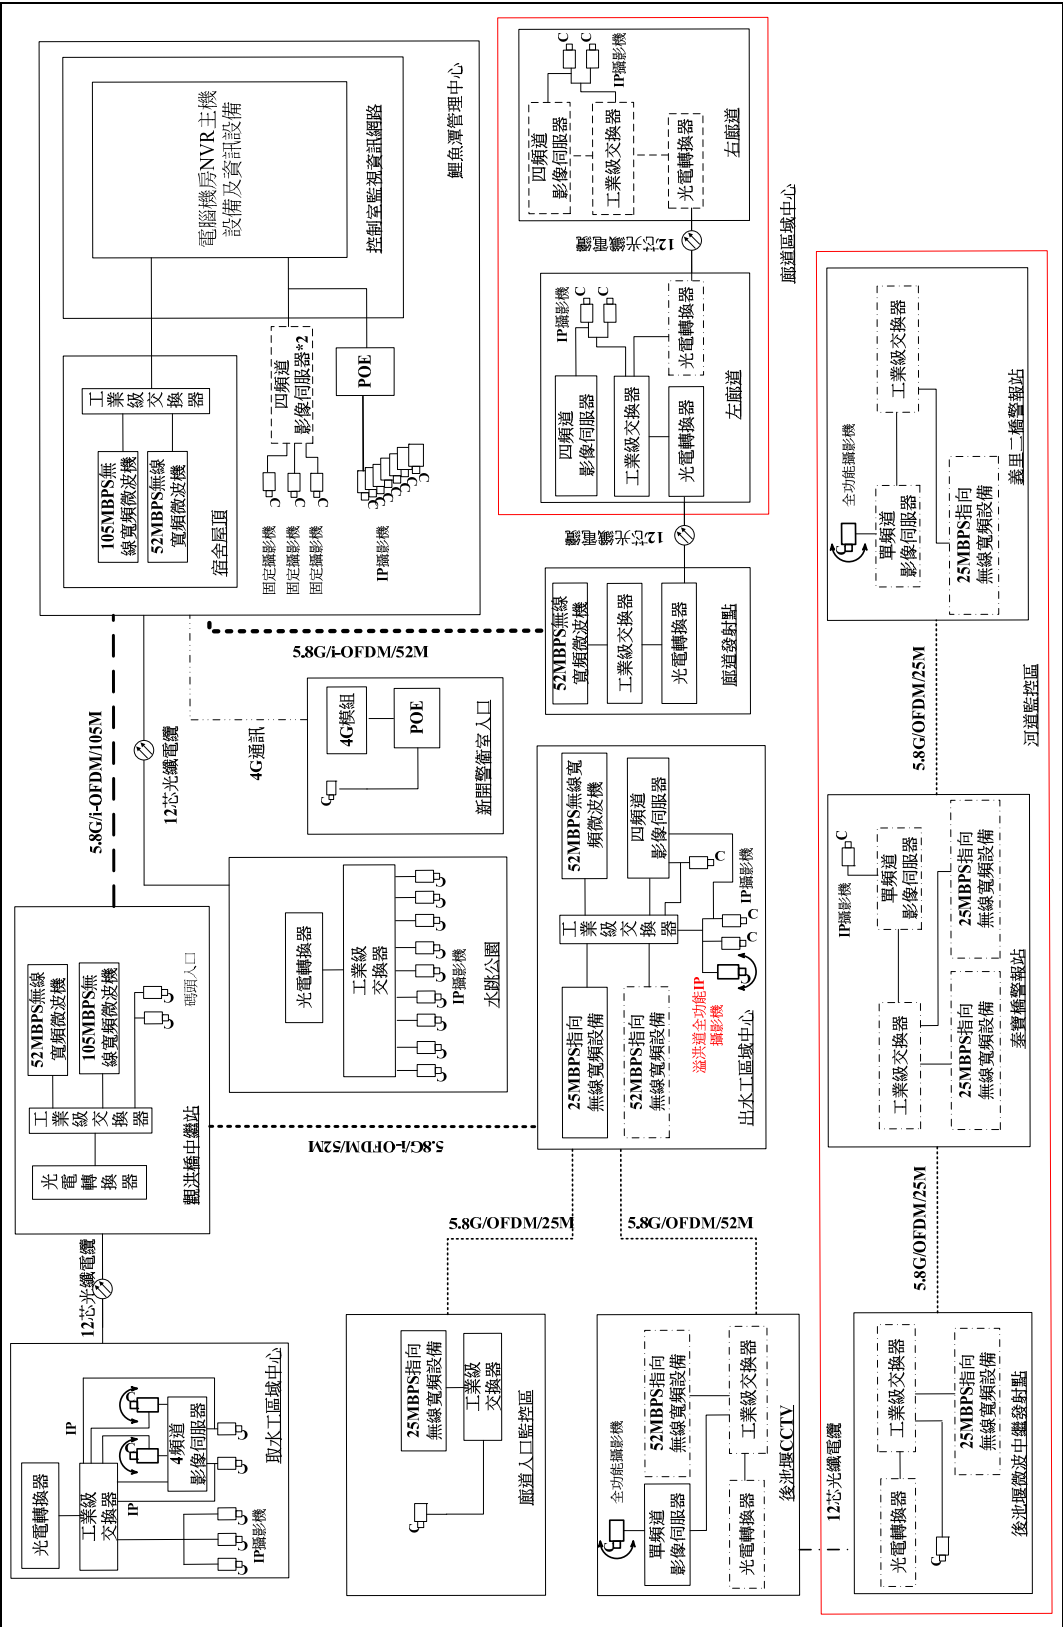
圖 12. CCTV 監控系統架構圖

如圖 12. CCTV 監控系統架構圖，依安全監視區域區分 NVR 中央監控管理平台、取水工區域中心、出水工區域中心、廊道區域中心、管理中心周邊、河道及廊道入口監控區、水跳公園、鯉管中心視訊會議系統等 8 大監視設施所組成，建構起整體水庫安全監視之工作。各設備說明如下：

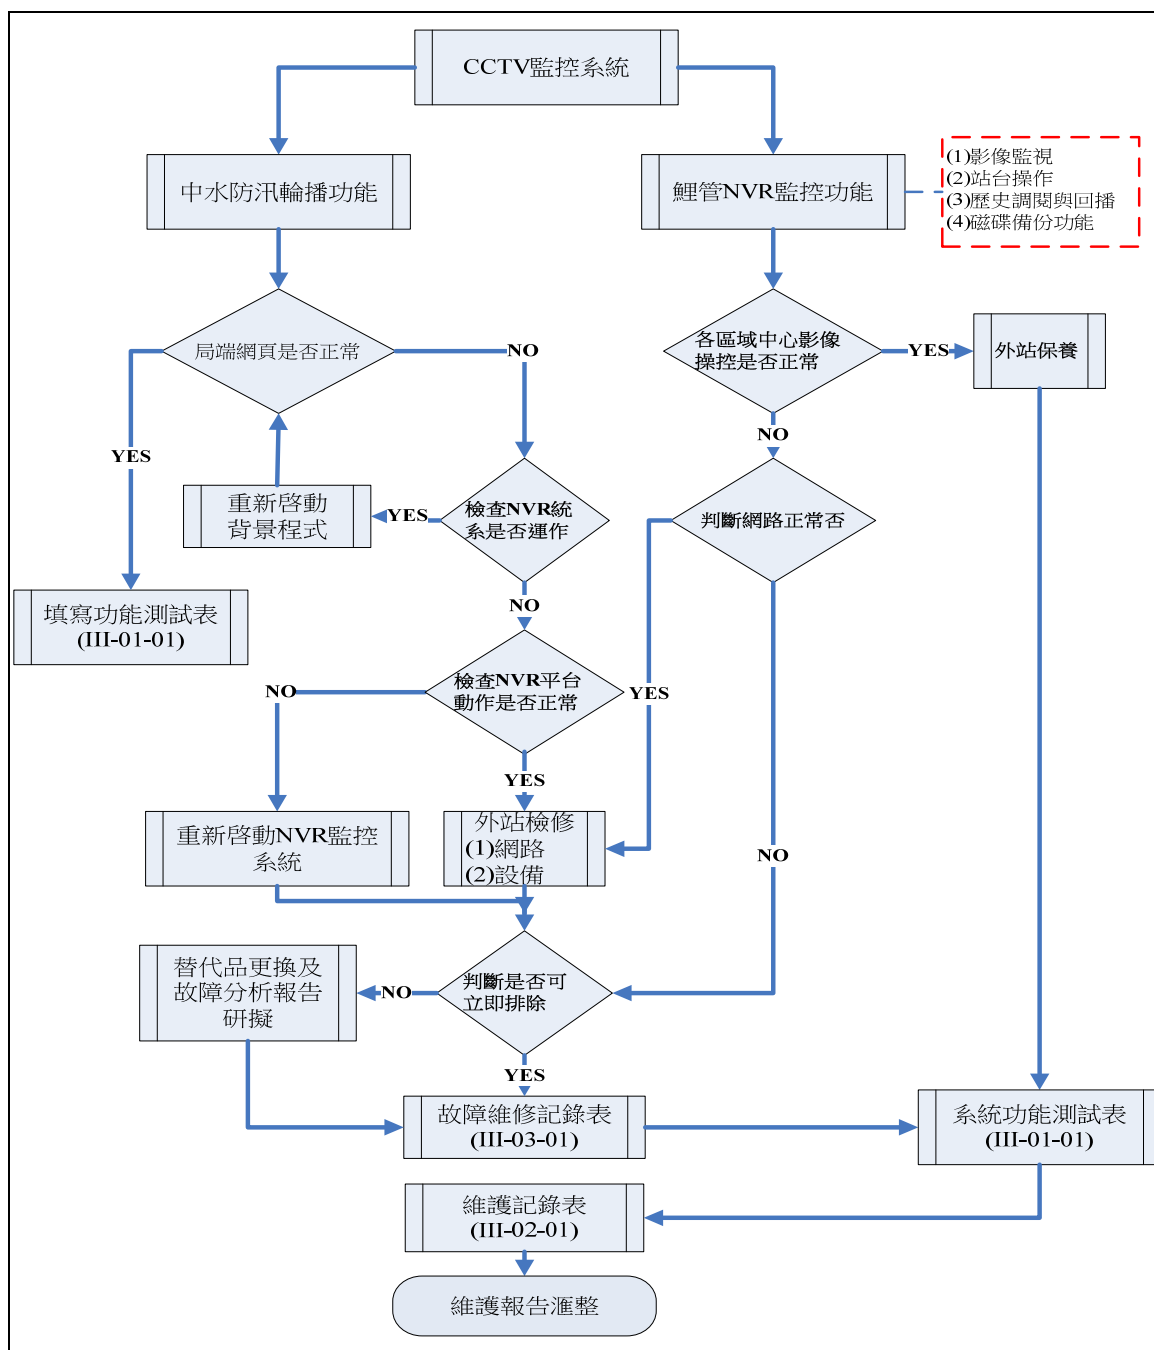
本項目每月之例行性保養係依圖 13. CCTV 監控系統維護流程圖，於主控中心進行相關功能測試取得測站影像連線資料先行完成初步檢測後並記錄後至現場測站執行維護保養工作，相關各子系統位置圖如圖 14. 及相片如圖 15. 所示。

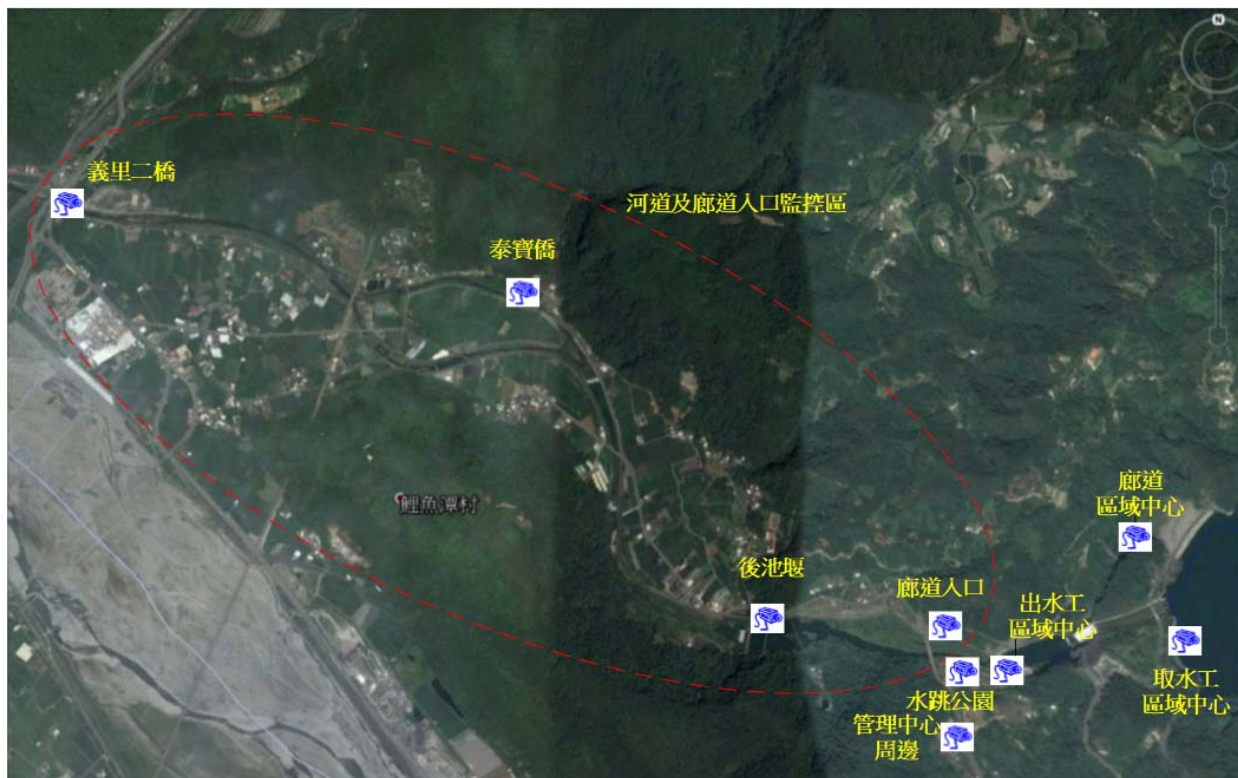
圖 14. CCTV 監控系統位置圖

共設置42台攝影機組

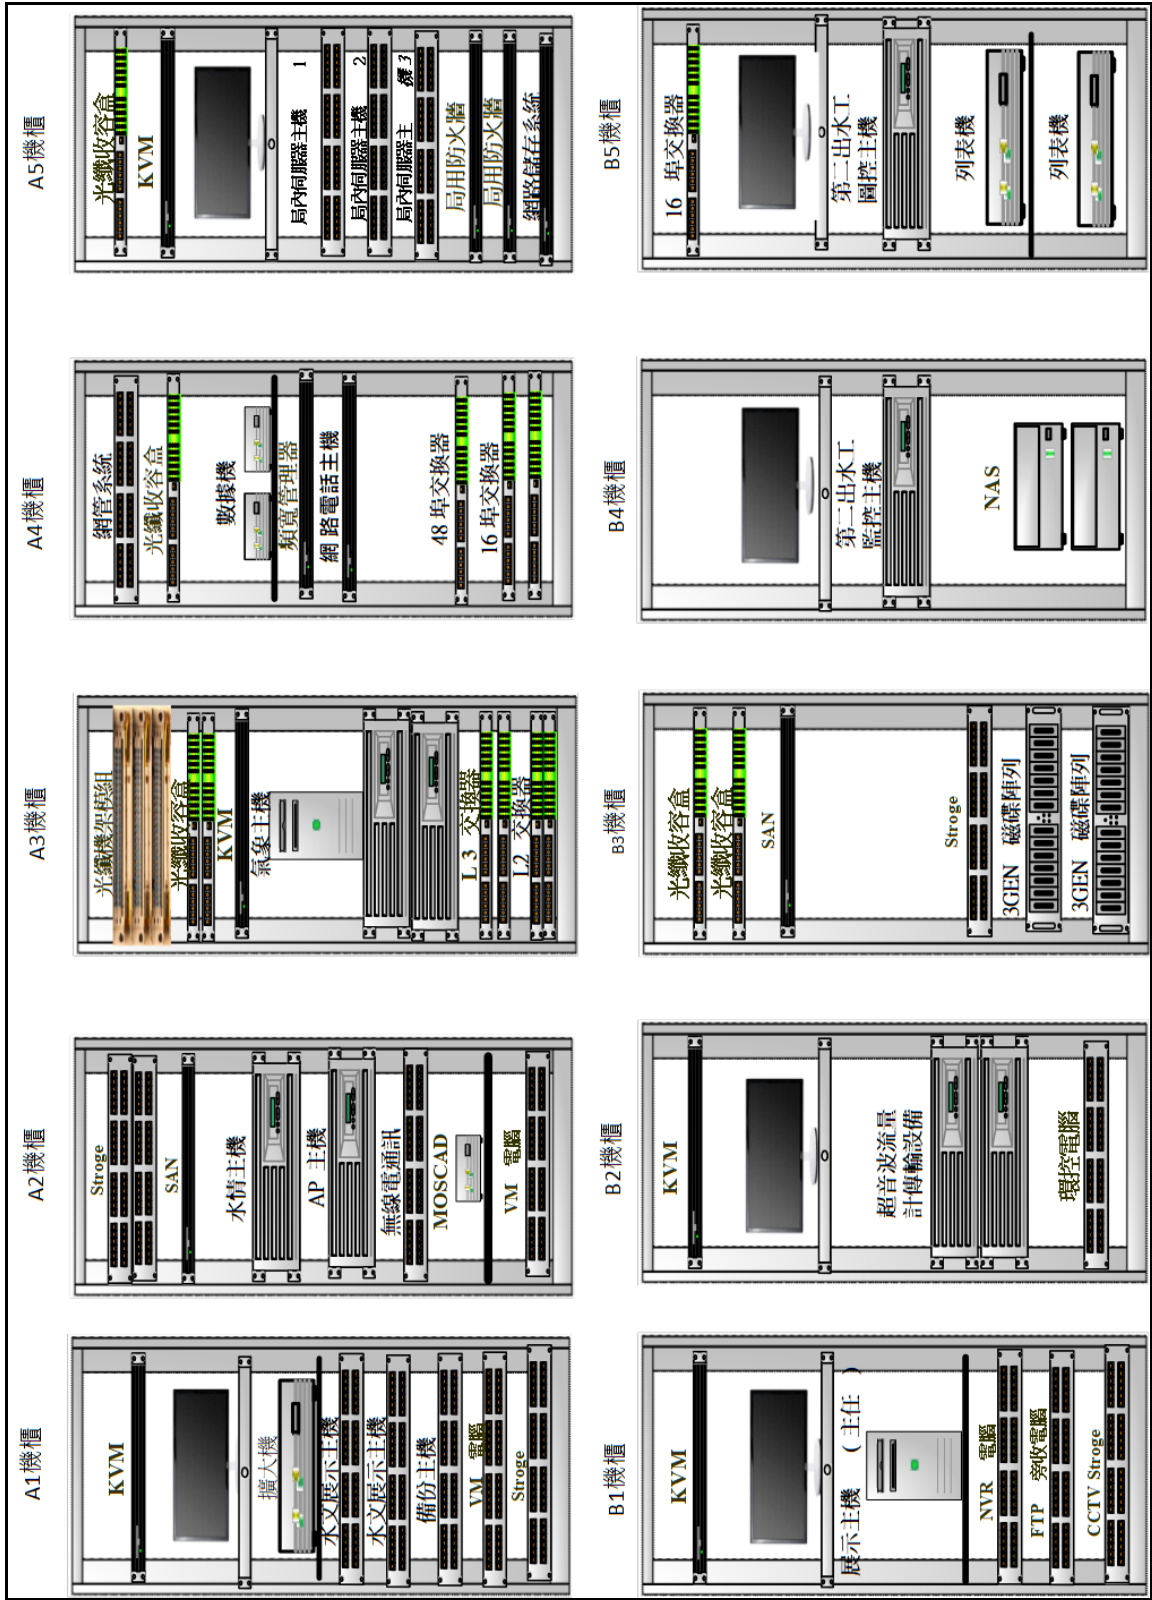
圖 16. 資訊網路系統配置圖

如圖 16. 資訊網路系統配置圖，資訊管理設備位於管理中心二樓電腦機房及調度作業室內，系統設備包含：VM 平台網頁伺服器主機、VM 平台資料庫伺服器主機、環境監控伺服器主機、水文 AP 主機、水文圖控伺服器主機、相關資訊安全網路管理設備、NAS 備份主機等。

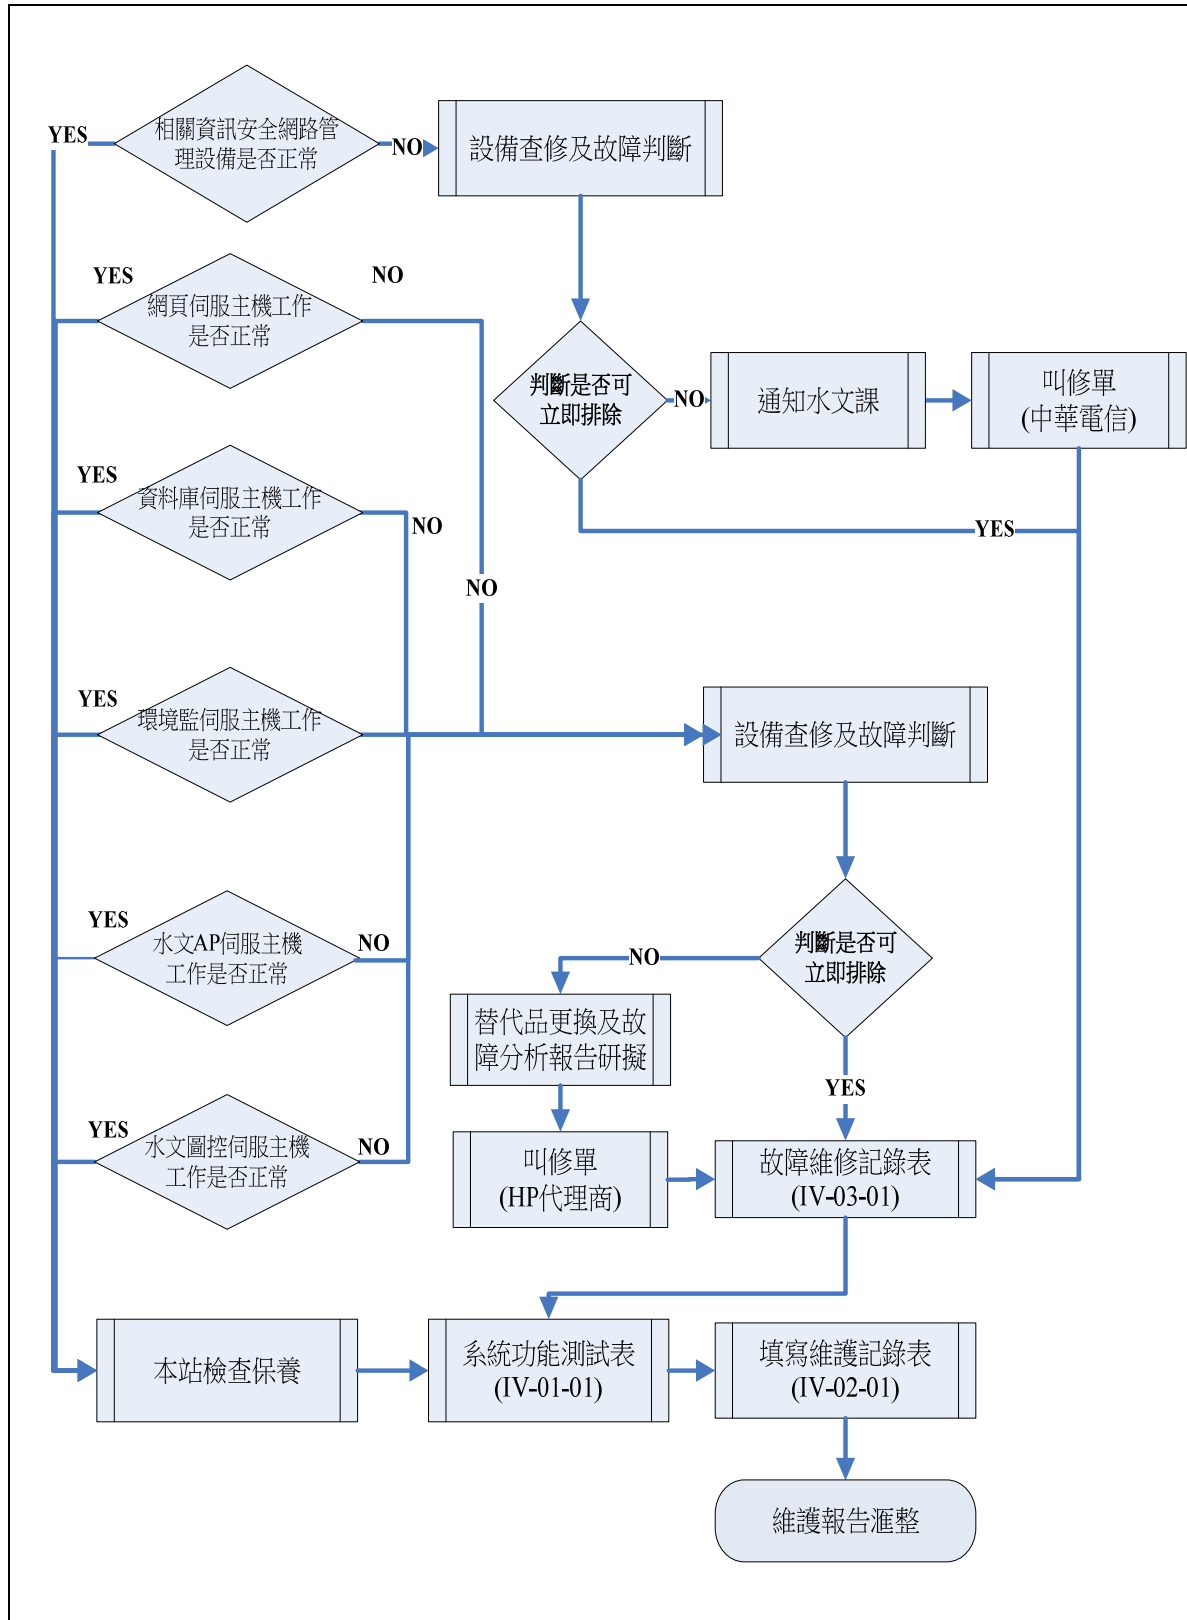
圖 17. 資訊網路系統維護流程圖

本項目每月之例行性保養係依圖 17. 資訊網路系統維護流程圖，於主控中心進行相關伺服器主機及資通訊網路功能檢測後並記錄後執行維護保養工作，相關各子系統位於二樓設備機房及相片如圖 18. 所示。

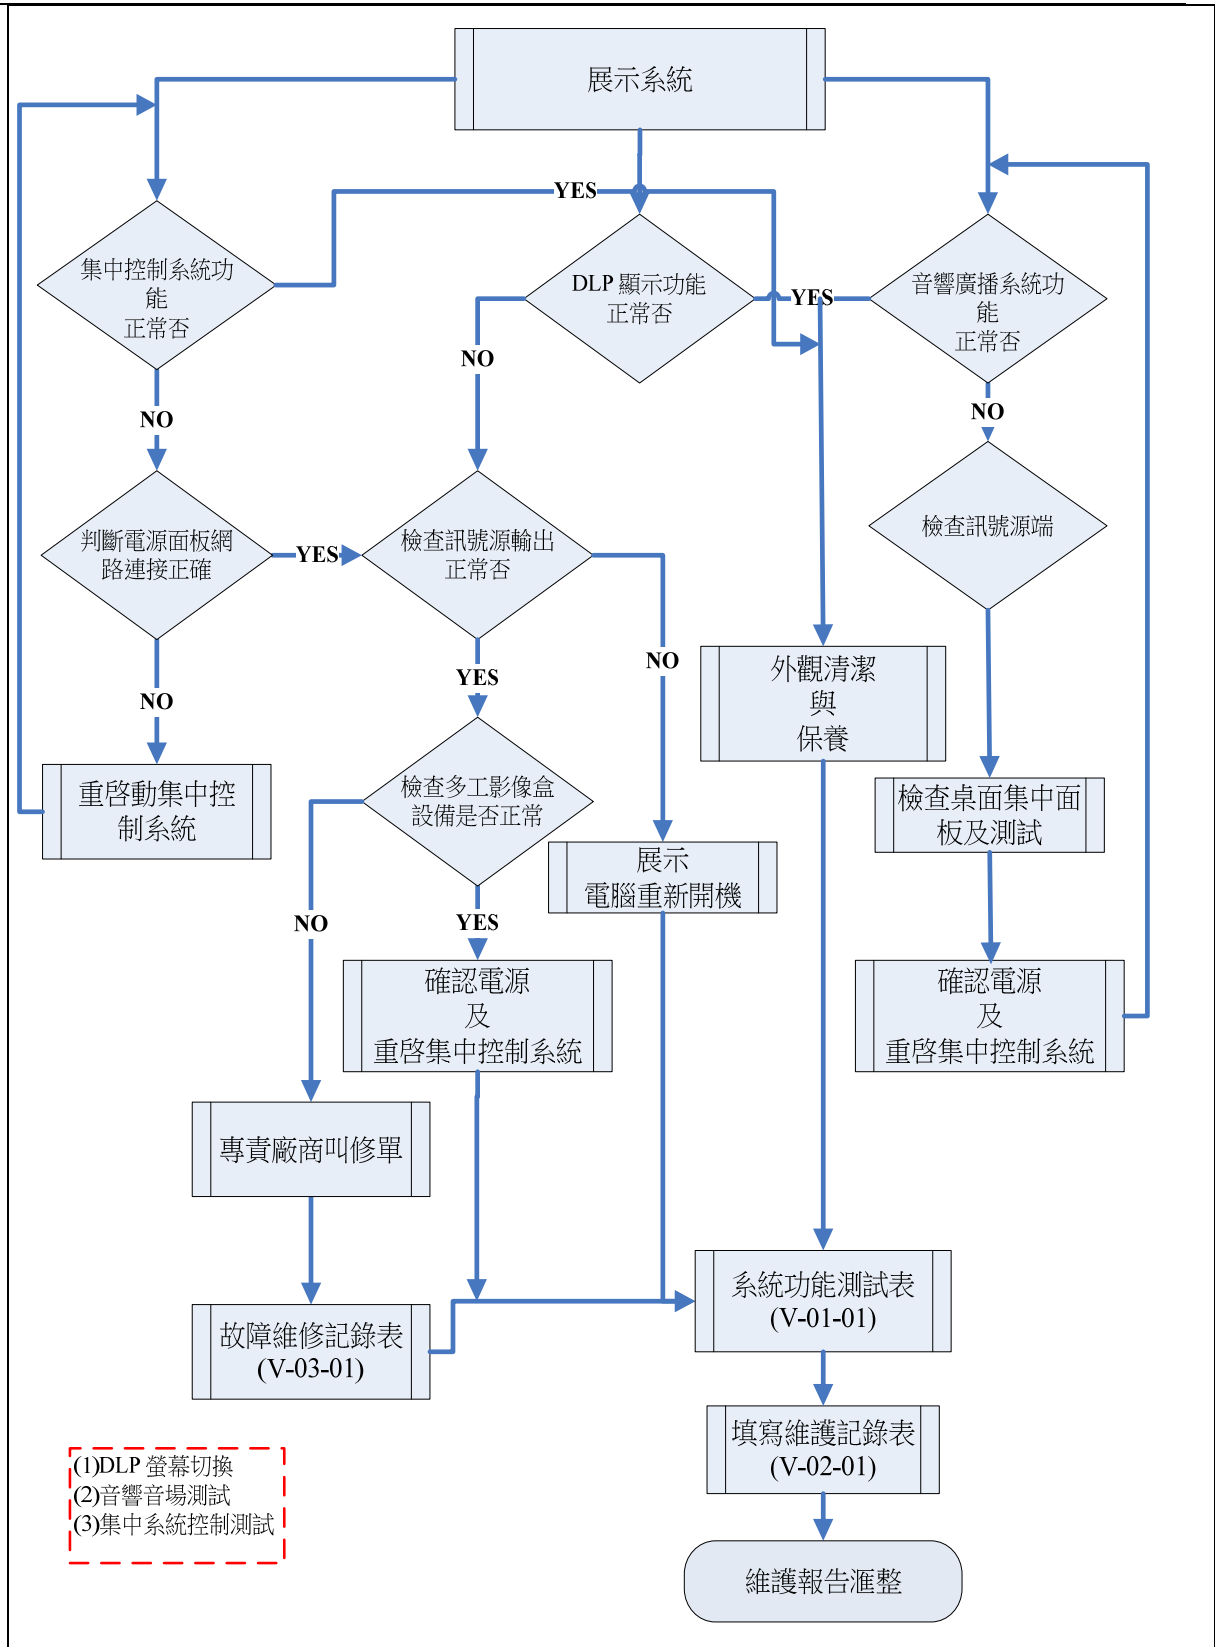
圖 19. 資訊展示及多媒體系統維護流程圖

本項目每月之例行性保養係依圖 19. 資訊展示及多媒體系統維護流程圖，於主控中心進行相關展示系統功能開機測試並記錄後，執行維護保養工作，相關各設備位於二樓調度作業室內及相片如圖 20. 所示。

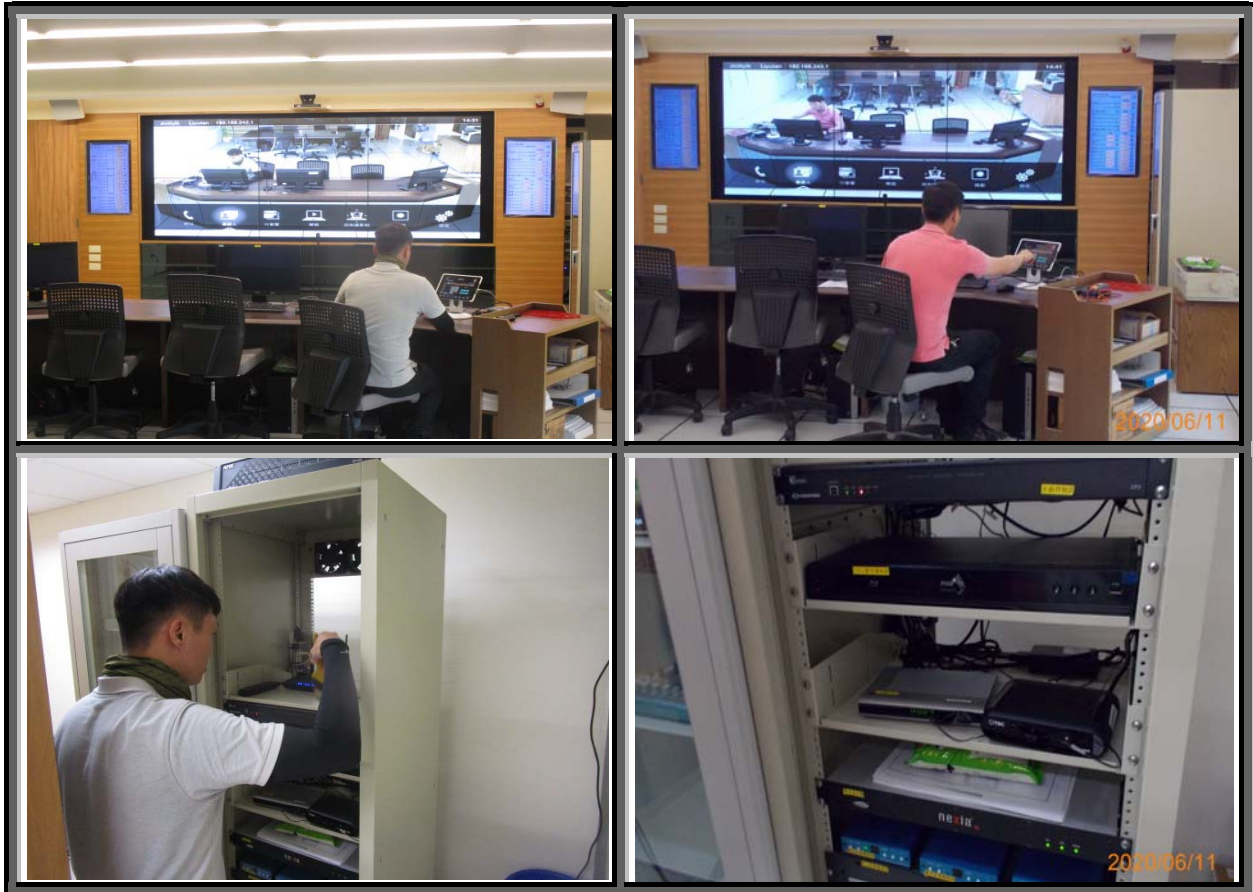
圖 20. 資訊展示及多媒體系統相片

包含水庫即時營運資訊展示電腦、水情資訊展示電腦、水文展示作業電腦、2X3-46 吋大型 LED 顯示器、投影機及 LED 顯示器、相關多媒體及音響操作設備等。

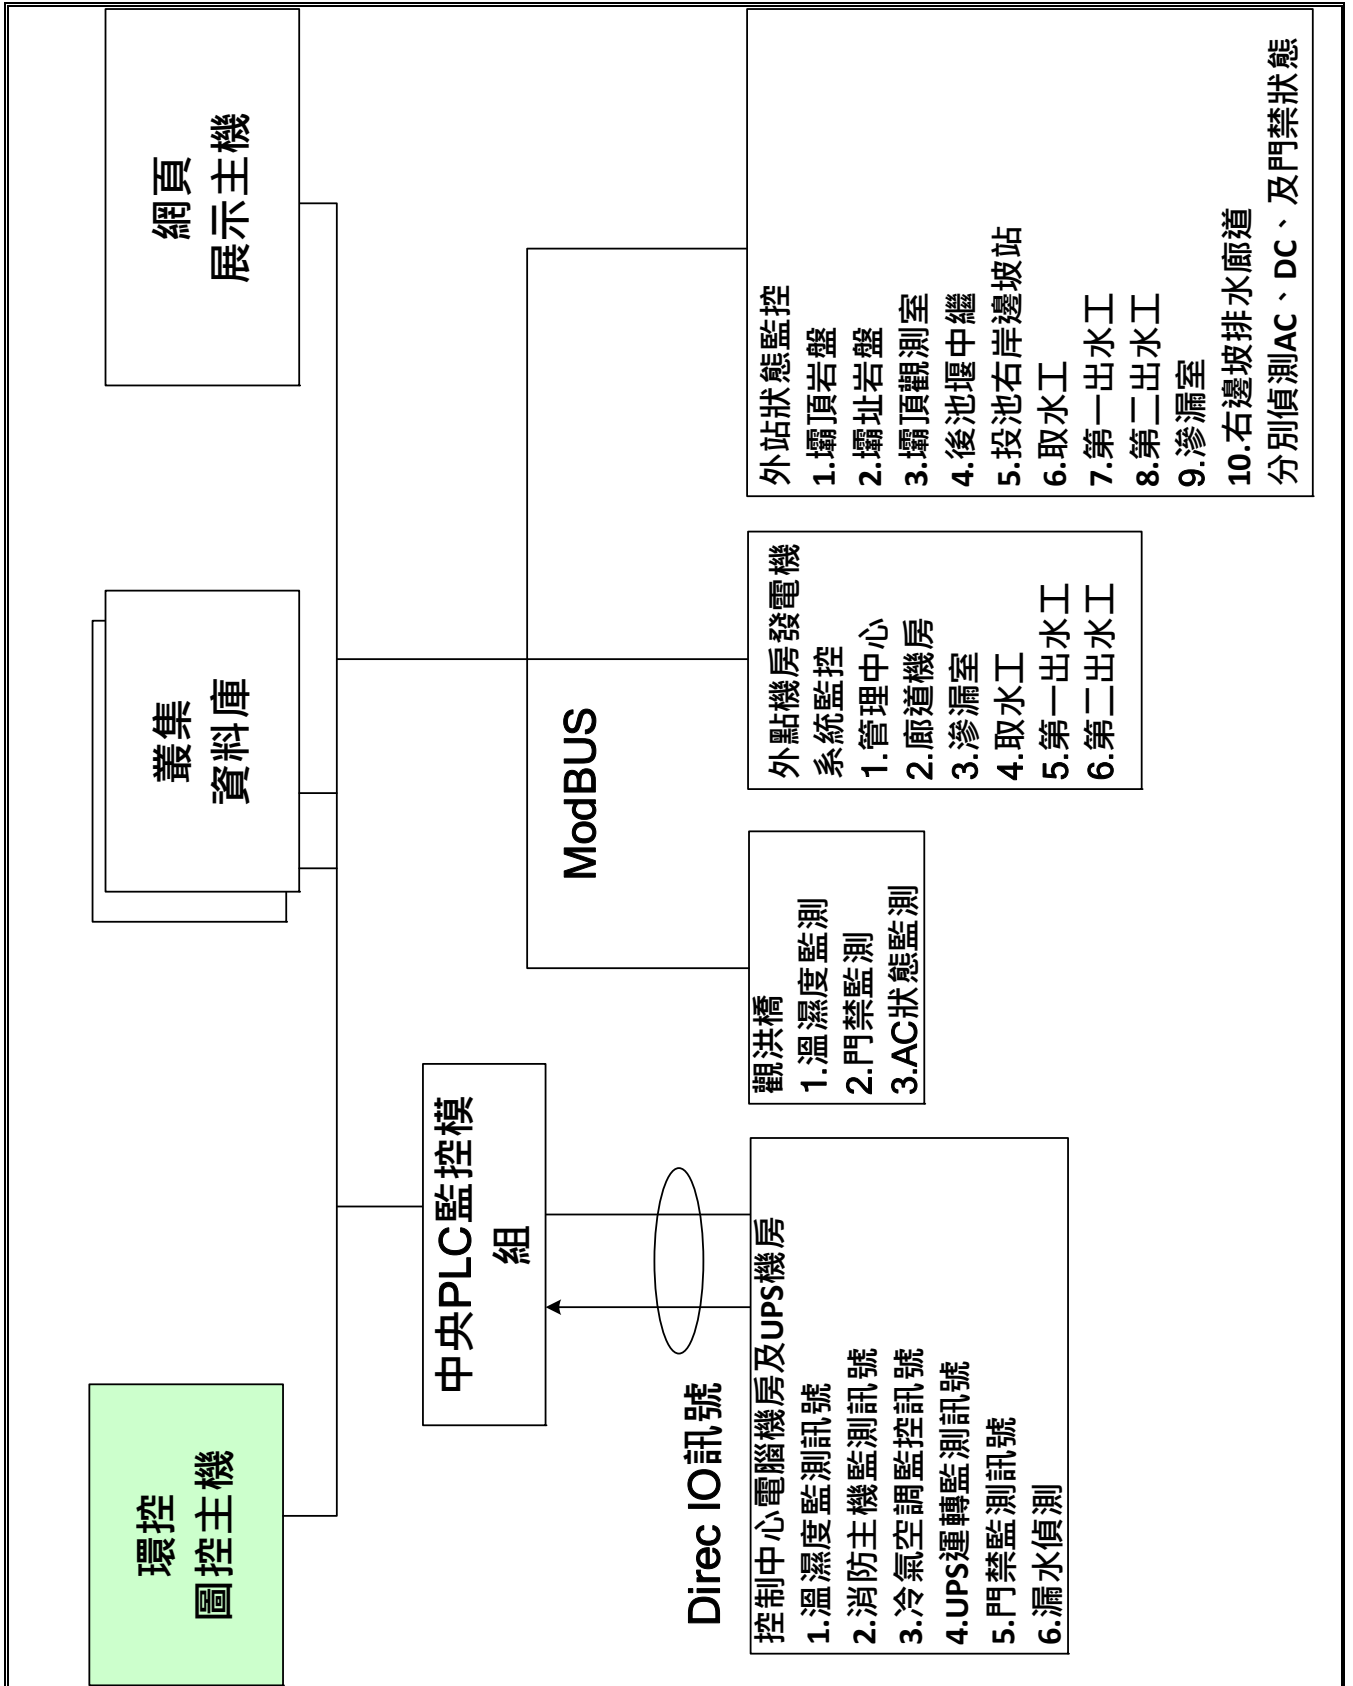
圖 21. 機房環控架構圖

如圖 21. 機房環控架構圖，於管理中心二樓 UPS 機房及電腦機房，包含 UPS 不斷電系統、機房溫濕度監測、消防系統、門禁系統、空調系統、電力監測設備等環境控制安全設施；於廊道、滲漏室機房、取水工、第一出水工及第二出水工發電機、觀虹橋中繼站亦設置運轉、油位、ATS、溫度等感知器，另外於壩址 BASE 站、壩頂 CREST 站、壩頂觀測試、備援出水工、後池堰微波中繼站、投池右岸邊坡站亦設置低電壓、門禁感知器及電力等感知器，可透過配置之光纖/無線網路，透過 MODBUS CITECT SCADA 環控主機有效監控各外站設備之狀態，以即時監測方式輔以軟體告警機制之建立供管理人員隨時掌握現場環境狀態，以先期掌握設備運轉環境事件狀態。

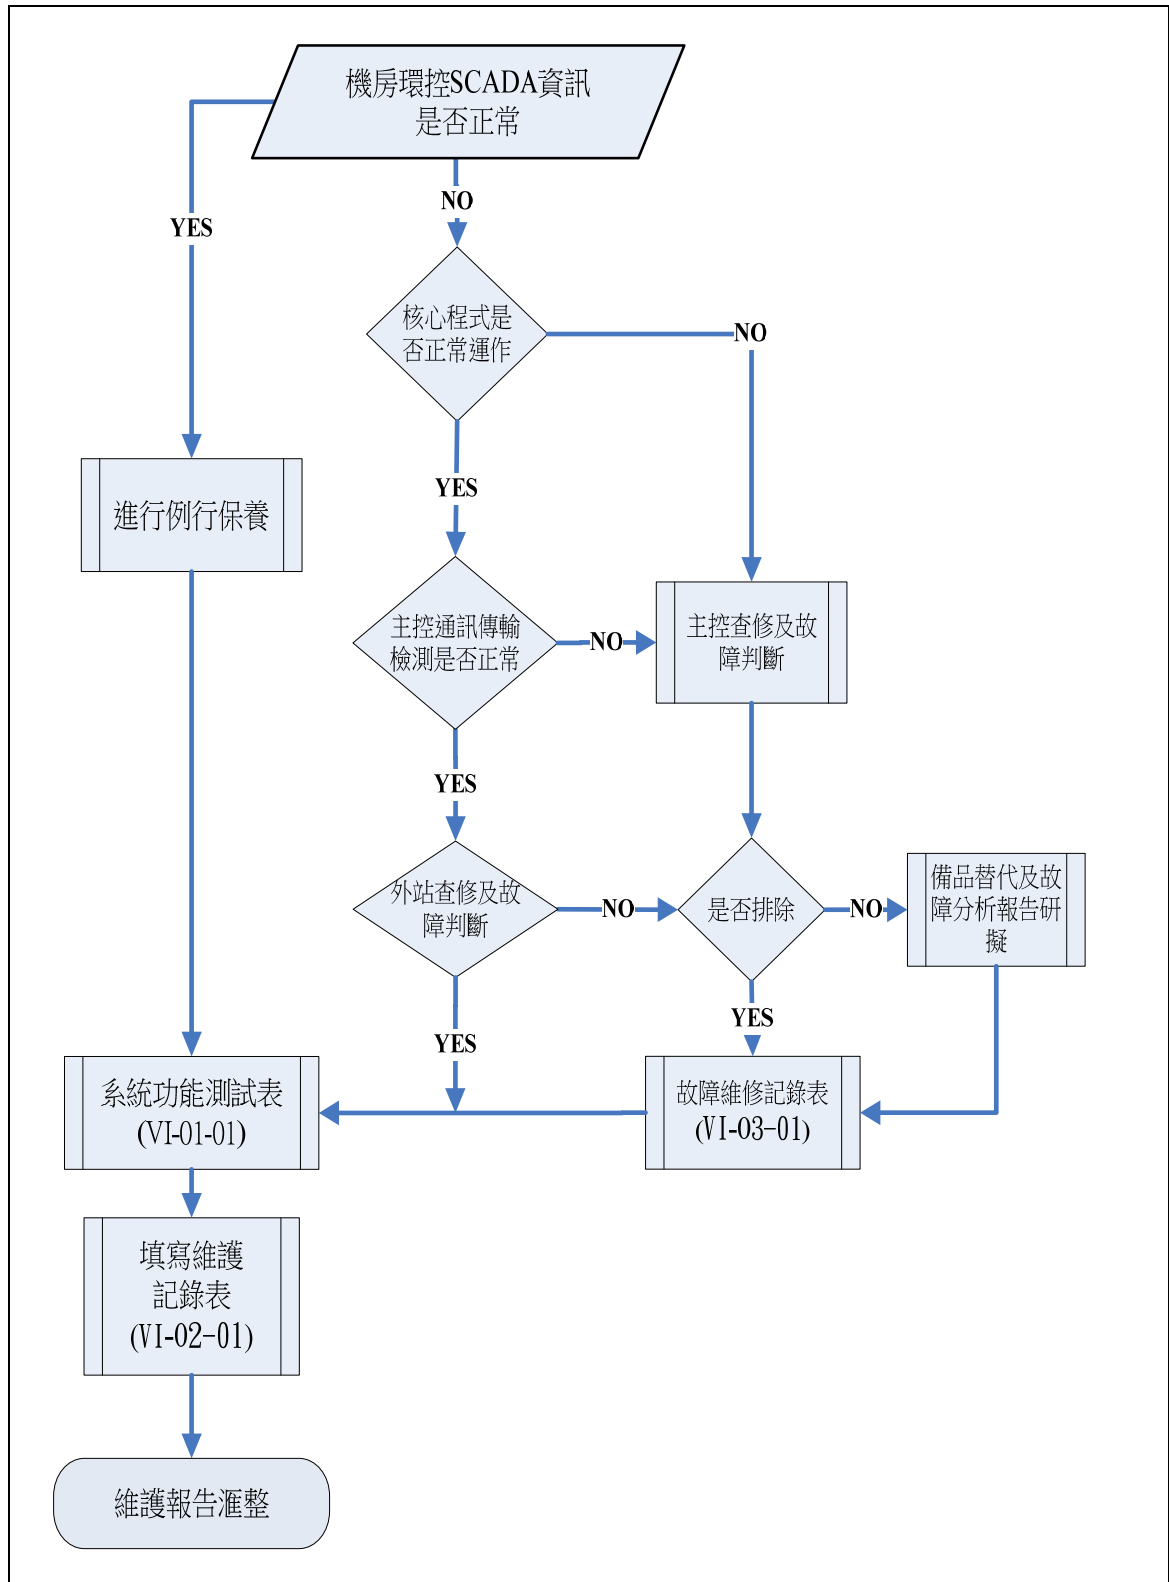
圖 22. 機房環控系統維護流程圖

本項目每月之例行性保養係依圖 22. 機房環控系統維護流程圖，於主控中心進行相關站台連線資料測試並記錄後，執行站台維護保養工作，相關各子系統位置圖如圖 23. 及相片如圖 24. 所示。
