# 109 年度鯉魚潭水庫營運管理-營管系統檢測維修 成果報告

主辦機關：經濟部水利署中區水資源局

執行單位：台能系統股份有限公司

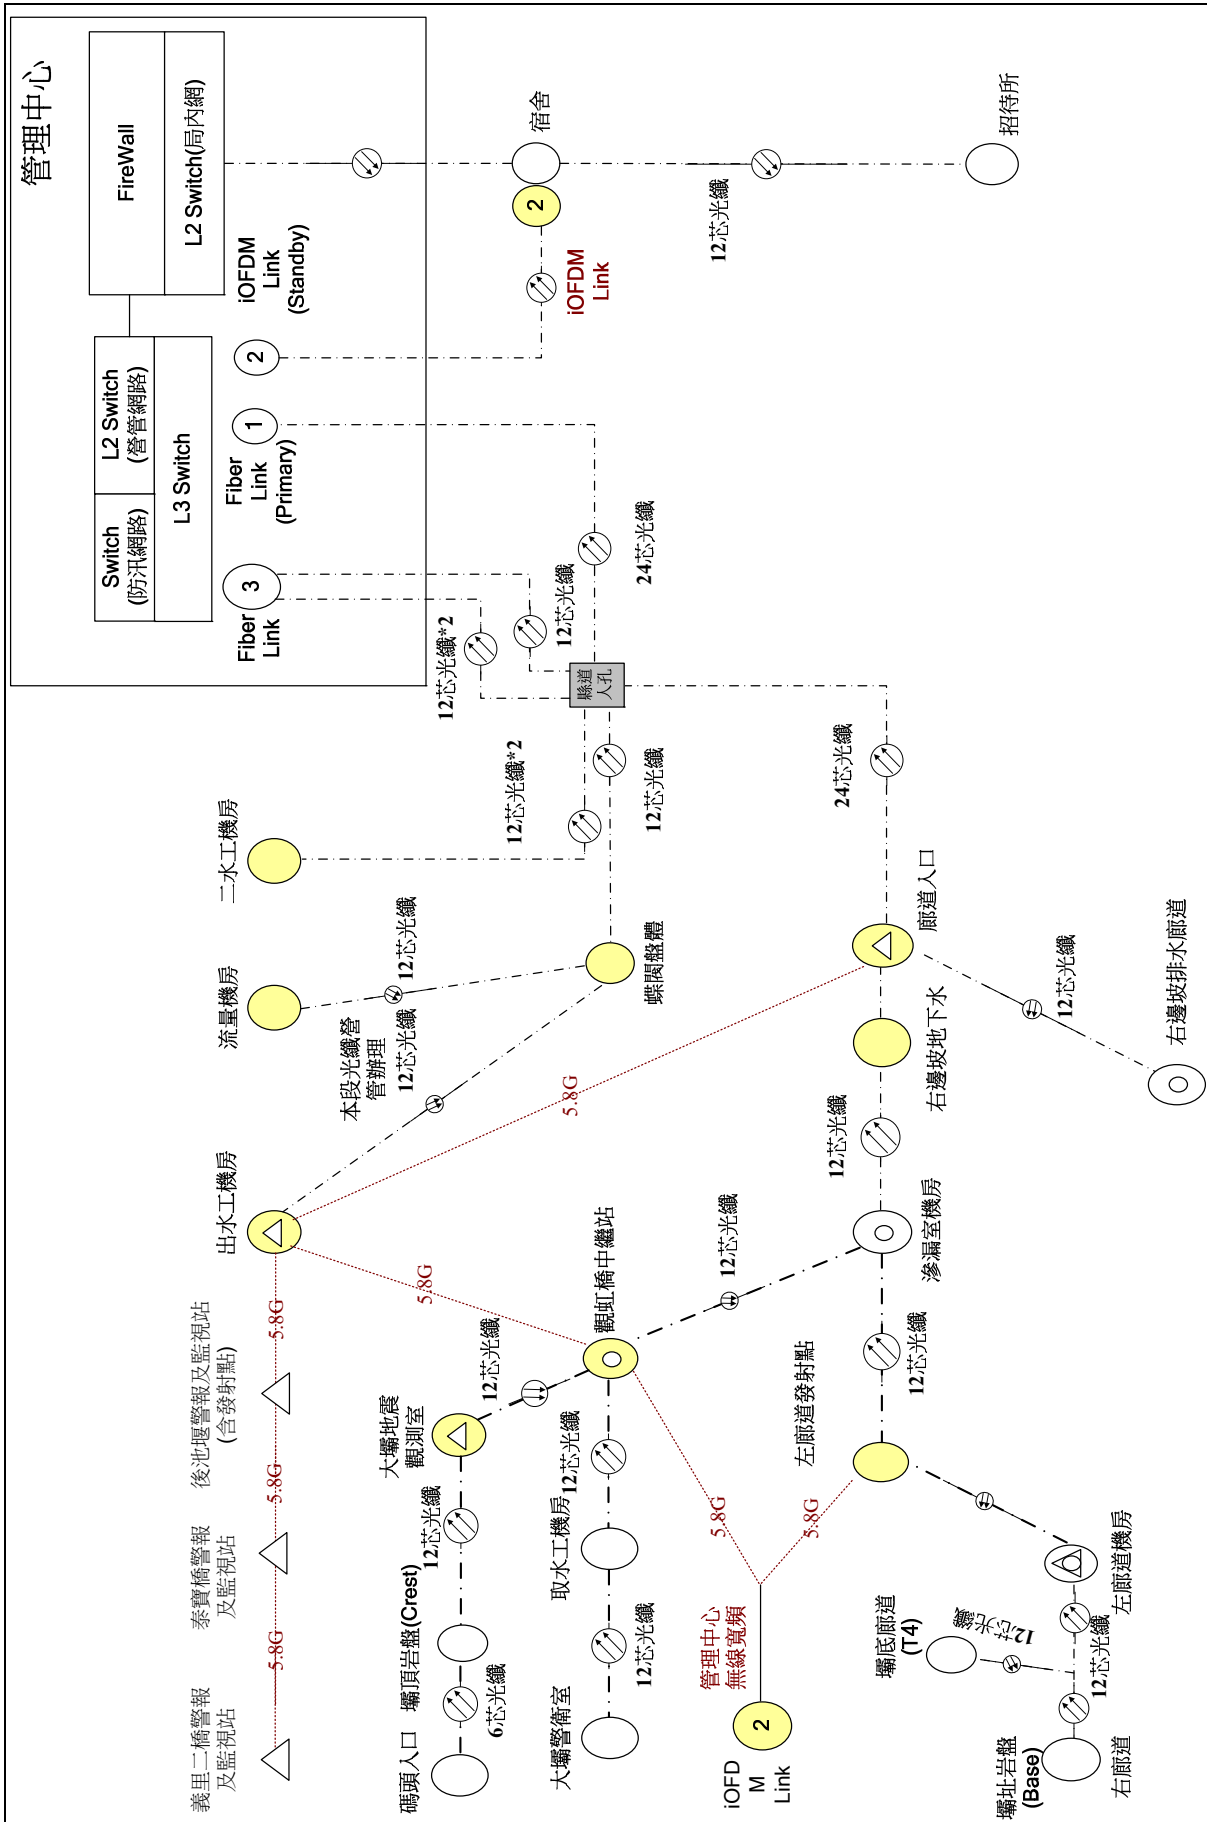
如圖 25. 光纖及無線寬頻網路架構圖，透過庫區光纖及無線微波自動備援切換機制，確保壩區滲漏監測、水文監測資料、安全監視穩定正常。

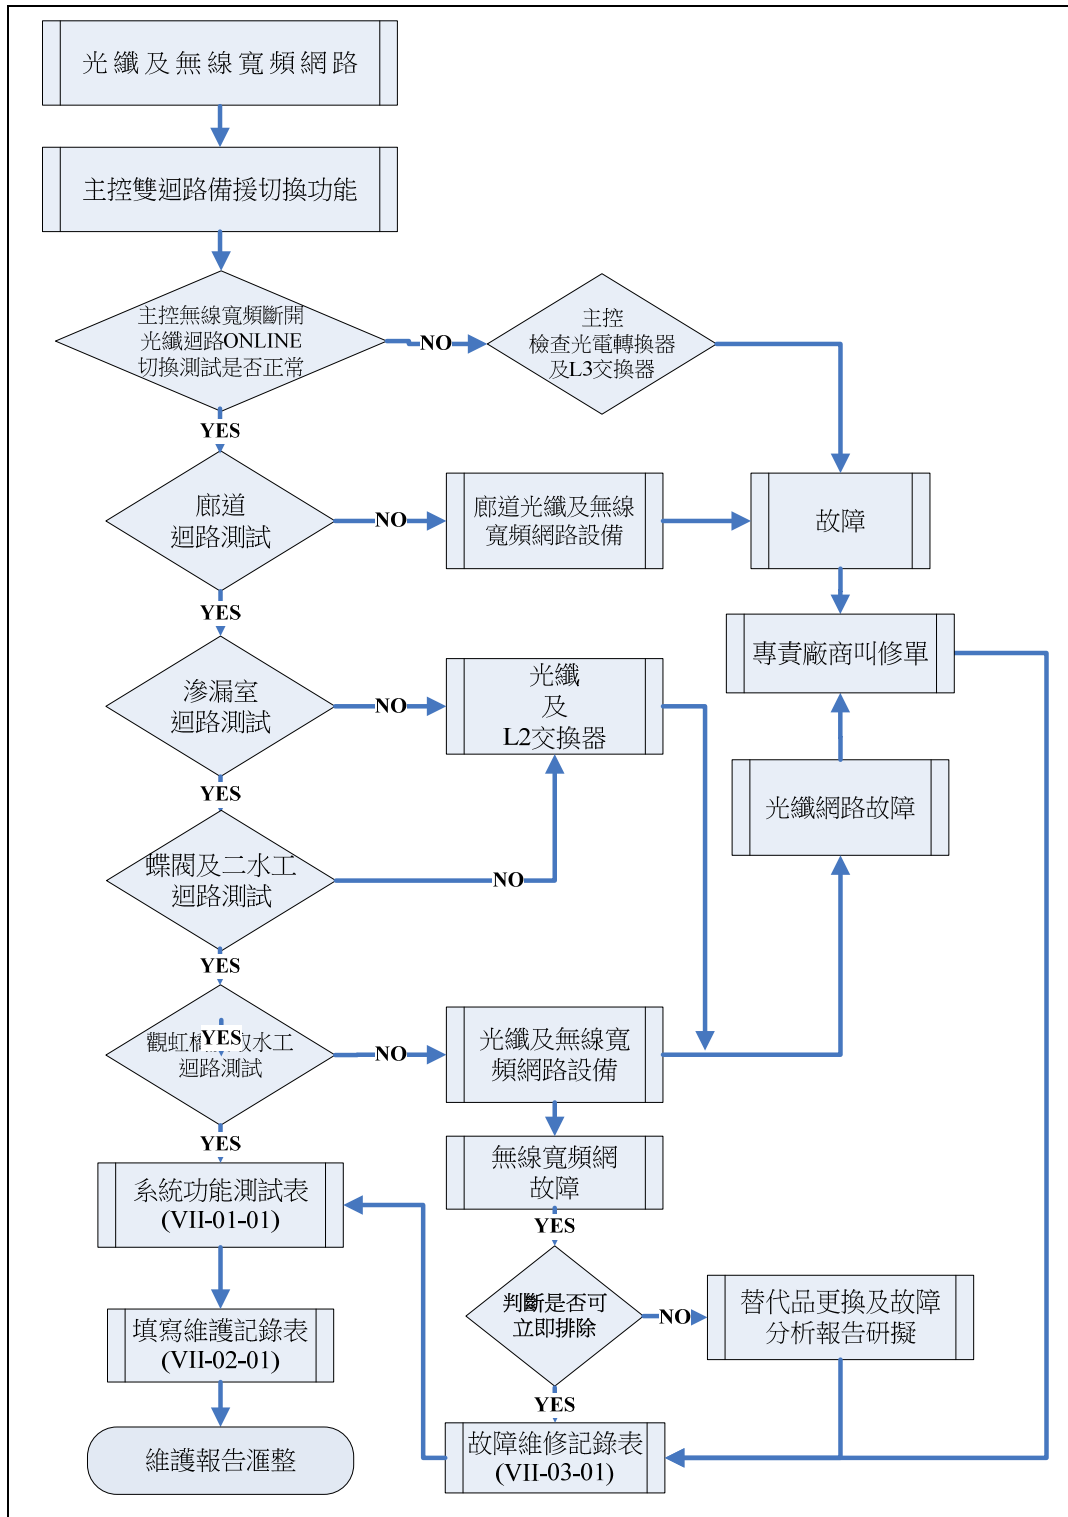
本項目每月之例行性保養係依圖 26. 光纖及無線寬頻網路維護流程圖，於主控中心進行相關站台連線資料測試並記錄後，執行站台維護保養工作，相關各子系統位置圖如圖 27. ~ 29. 及相片如圖 30. 所示。

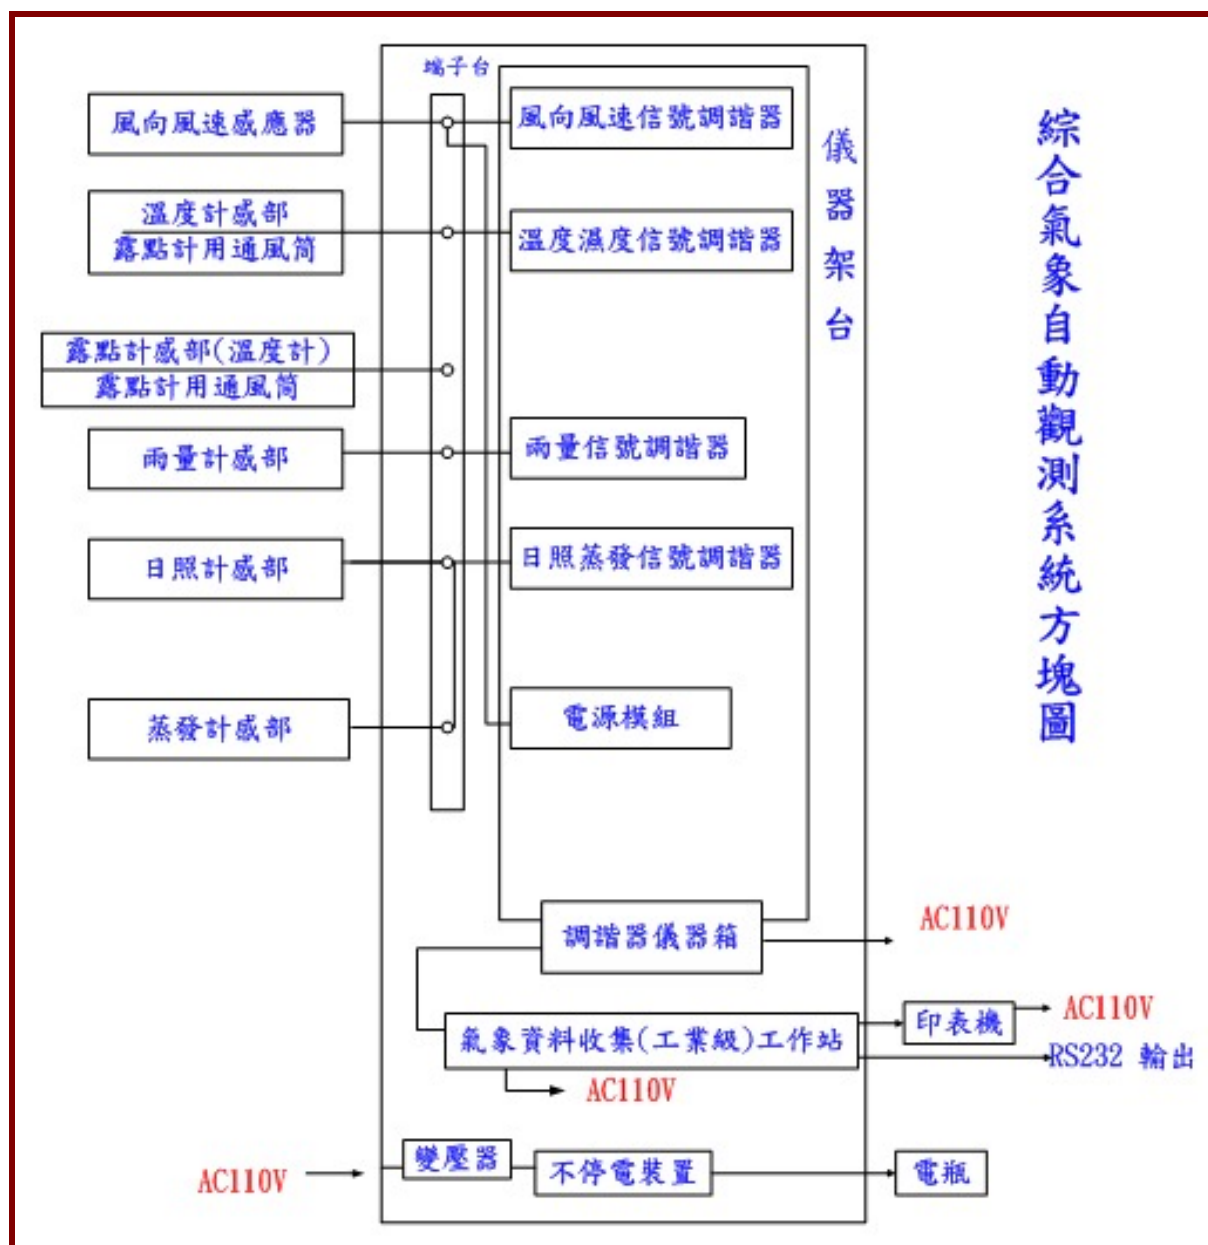
圖 31. 氣象觀測系統架構圖

如圖 31.氣象觀測系統架構圖，最主要為長時間紀錄水庫周邊氣象資料所需，於控制中心及氣象觀測坪設置精密儀器並回傳管理中心監測電腦納入資料庫整合每 10 分鐘資料。

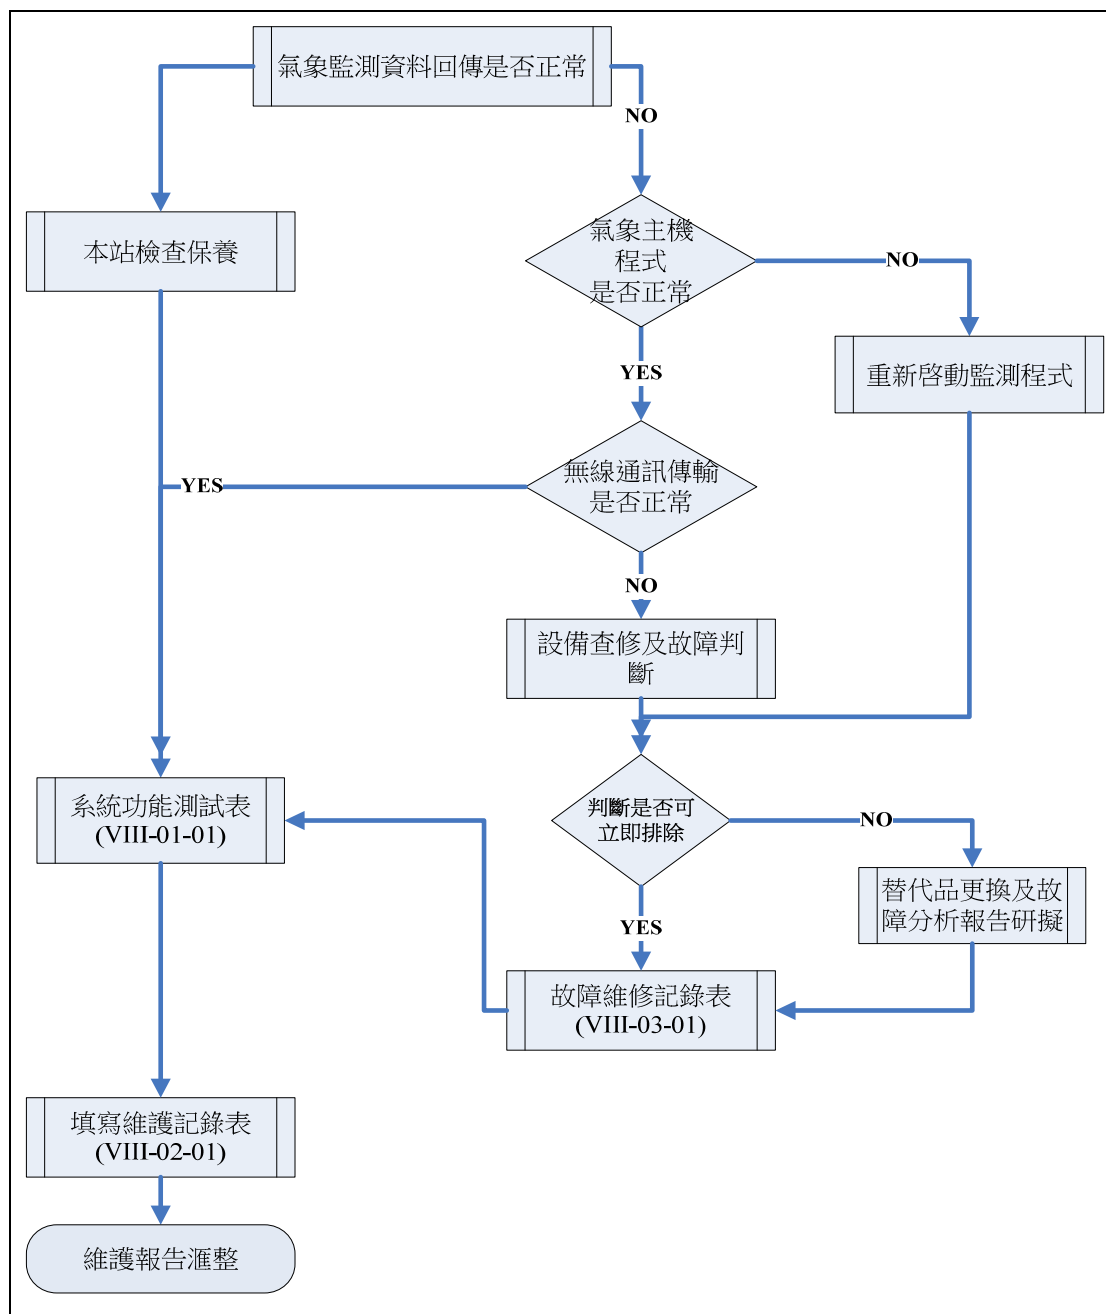
圖 32. 氣象觀測系統維護流程圖

本項目每月之例行性保養係依圖 32. 氣象觀測系統維護流程圖，於主控中心進行相關站台連線資料測試並記錄後，執行站台維護保養工作。

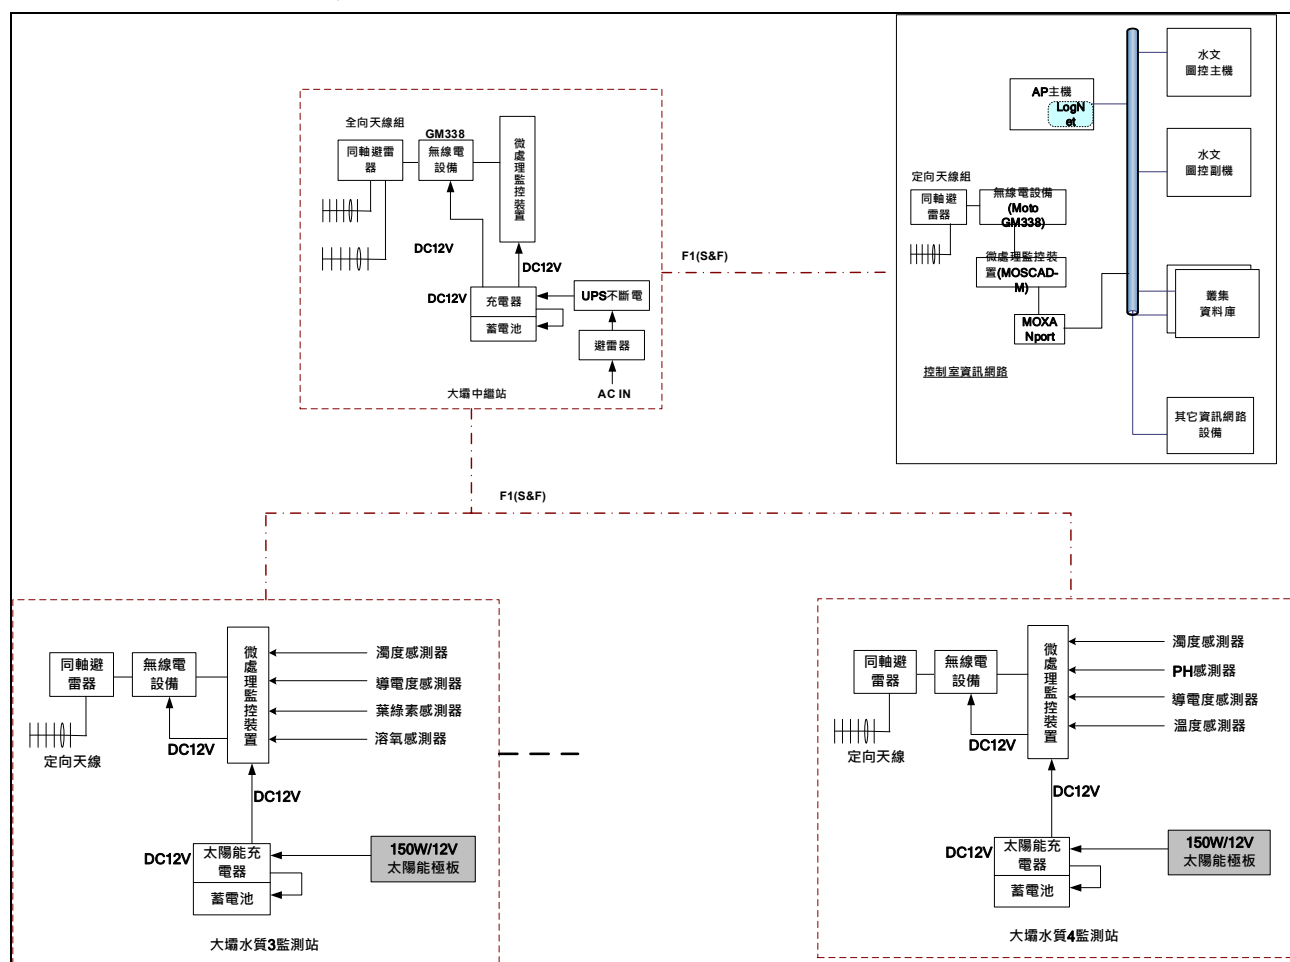
圖 33. 水質監測系統架構

(5) 錨定系統：浮標平台係以纜繩錨定於水底，增加錨定力量同時避免因定錨過重而影響浮標平衡。

(6) 因應水質多工設備已使用多年且老舊故障維修費用昂貴，故分別於 2014、2016 建置大壩水質 3、4 兩處水質單工設備監測站取代多工設備，透過現行 MDLC 水文無線電傳輸網路，納入水庫營管系統整合

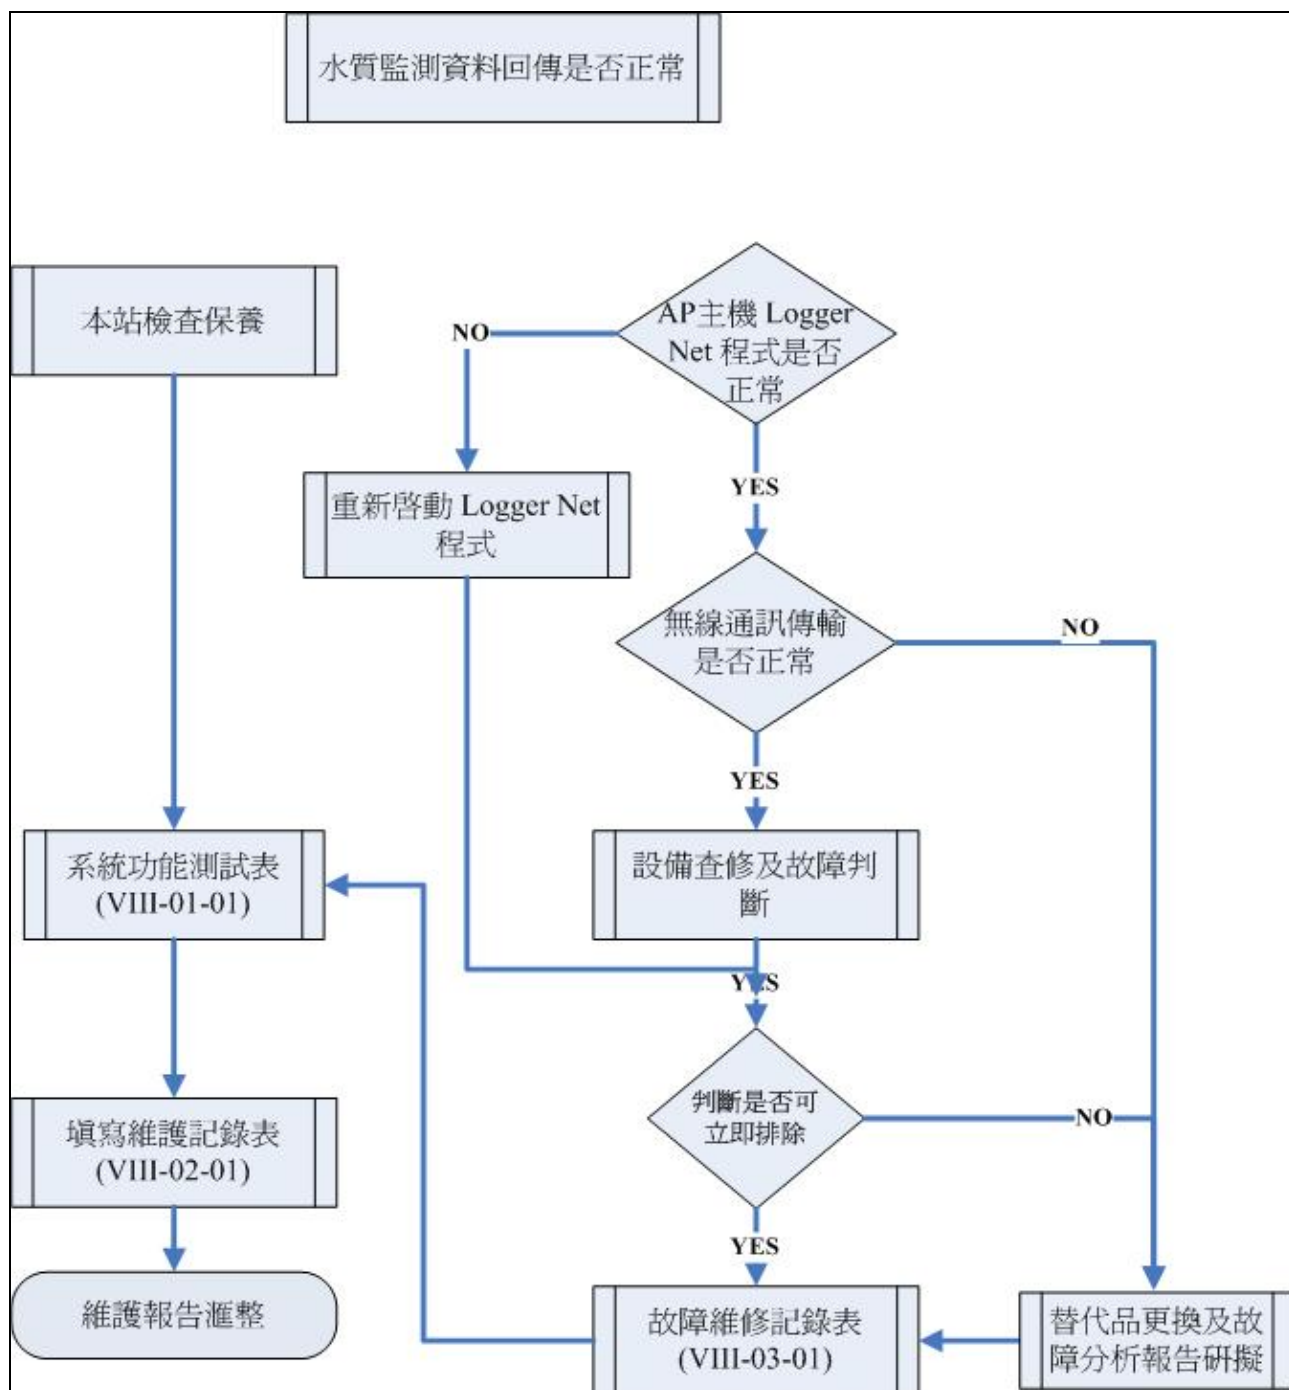
圖 34. 水質監測系統維護流程圖

本項目每月之例行性保養係依圖 34. 水質監測系統維護流程圖，於主控中心進行相關站台連線資料測試並記錄後，執行站台維護保養工作。

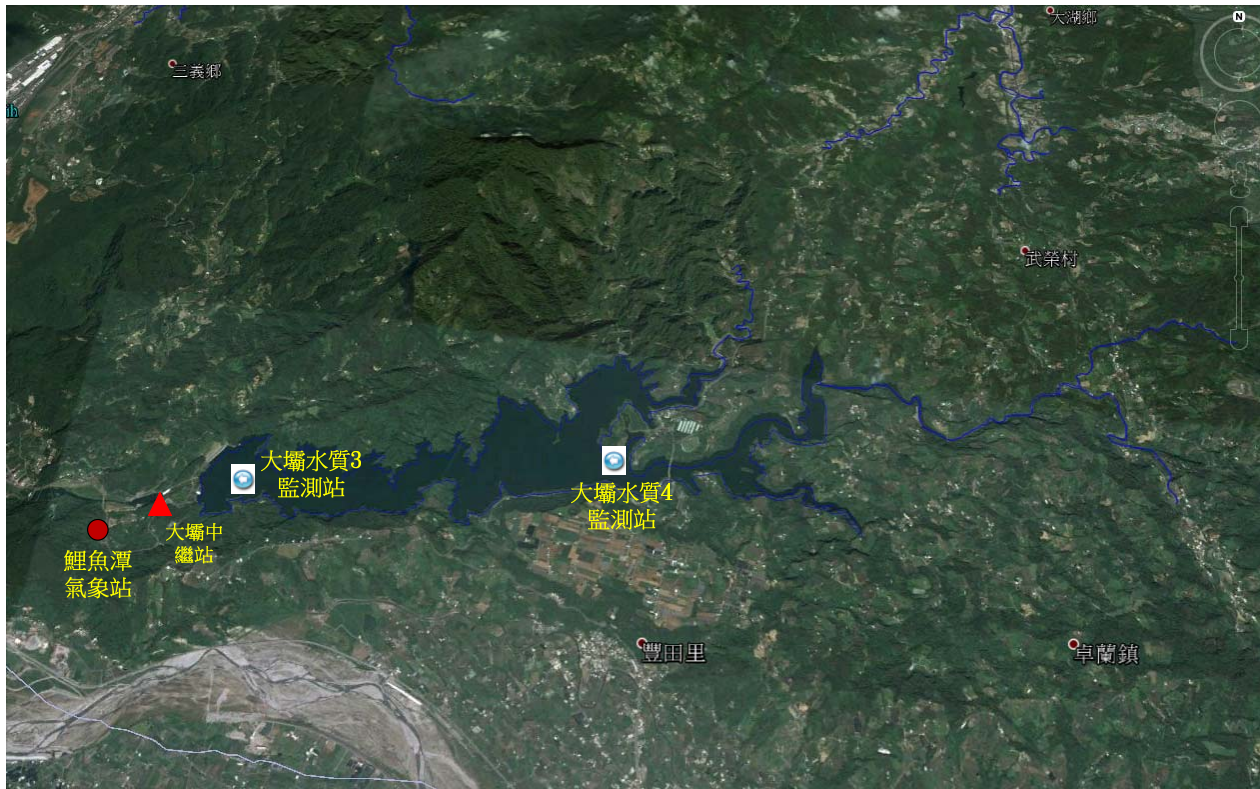
圖 35. 氣象觀測及水質監測系統位置圖

水質氣象站

相關氣象觀測及水質監測系統位置圖如圖 35. 及相片如圖 36. 所示

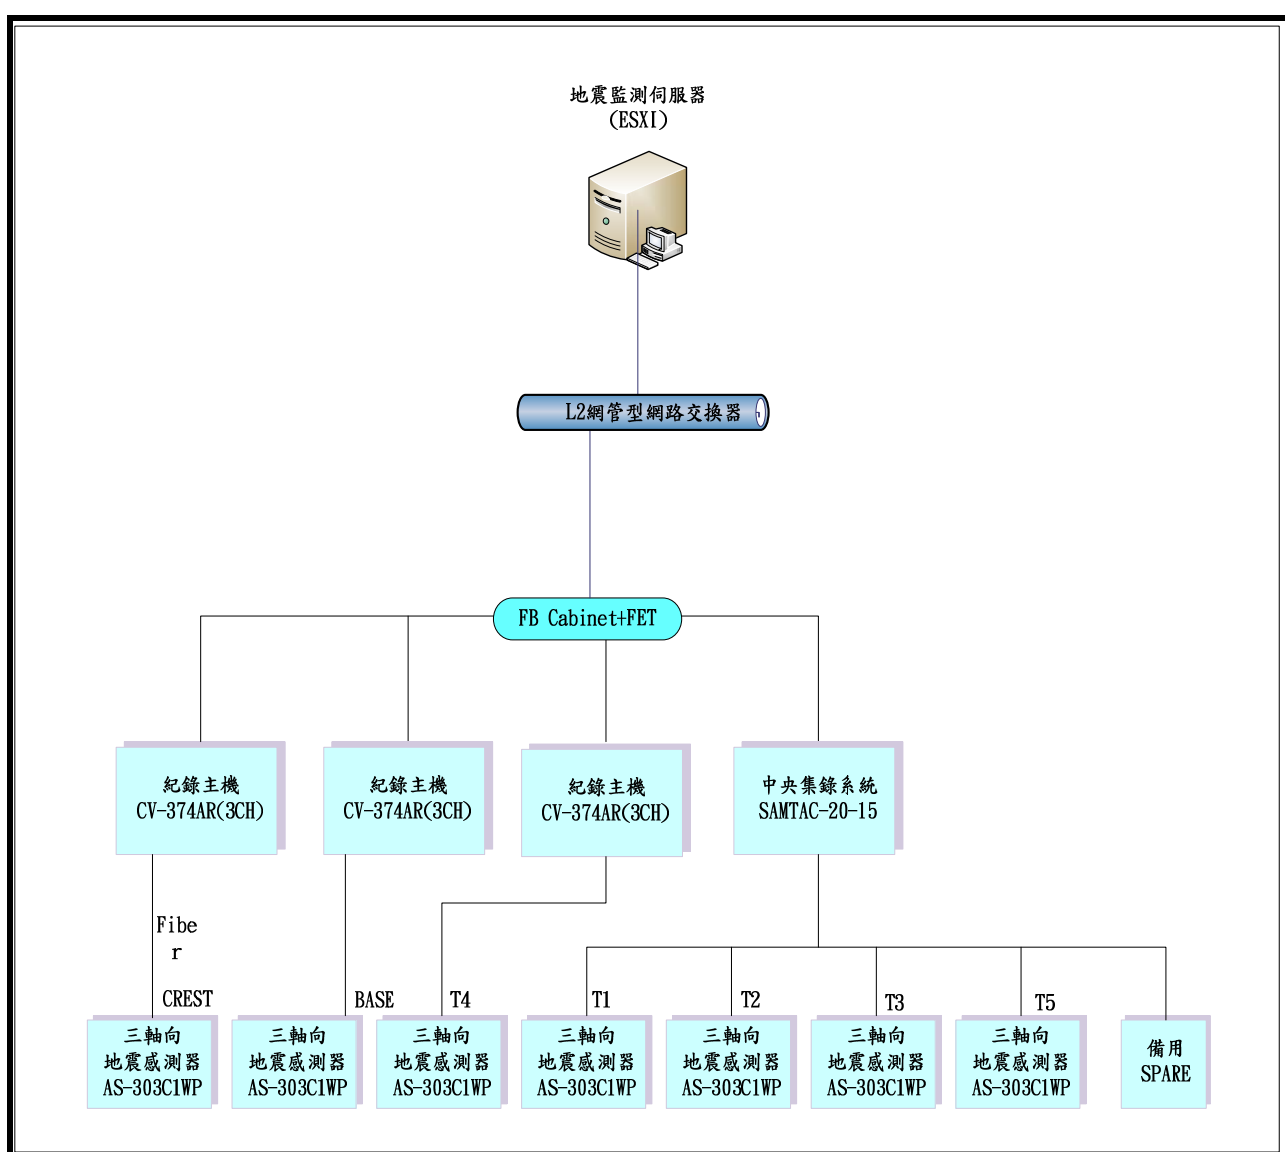
圖 37. 地震監測系統架構圖

如圖 37.地震監測系統架構，於壩頂岩盤(自由場)、壩址岩盤(自由場)、壩底廊道 T4 各設有 3 波道紀錄主機，4 處壩體(T1、T2、T3、T5) 由 15 波道地震計錄主機收容於大壩觀測室。壩頂岩盤(自由場)、壩址岩盤(自由場)、壩底廊道及大壩觀測室均為訊號收容點並透過大壩庫區光纖經觀虹橋及左廊道於滲漏室集中回管理中心。

本系統共設有 7 部強震儀(三軸向地震感測器)行強地動觀測，分別設置於壩頂(T1、T2、T3，EL.260.0m)、壩底廊道內(T4)、下游壩面(T5，EL.270.0m)以及右壩座岩盤上之自由場(crest、base)，並連接至日本東京測振(Tokyo Sokushin)株式會社所生產之 SAMTAC-20-15(1 部)及 CV-374AR(3 部)紀錄器，採自動計讀方式監測記錄，藉由地震觀測系統透過庫區網路傳送至控制室之地震速報伺服器，以提供警報展示、簡訊發送、地震事件查詢顯示、Web 服務及地震資料庫等功能，不僅可作為管理單位地震預警之依據，所紀錄到之壩體與自由場地地震動態反應歷時亦可做為大壩動態安定分析與評估之用。

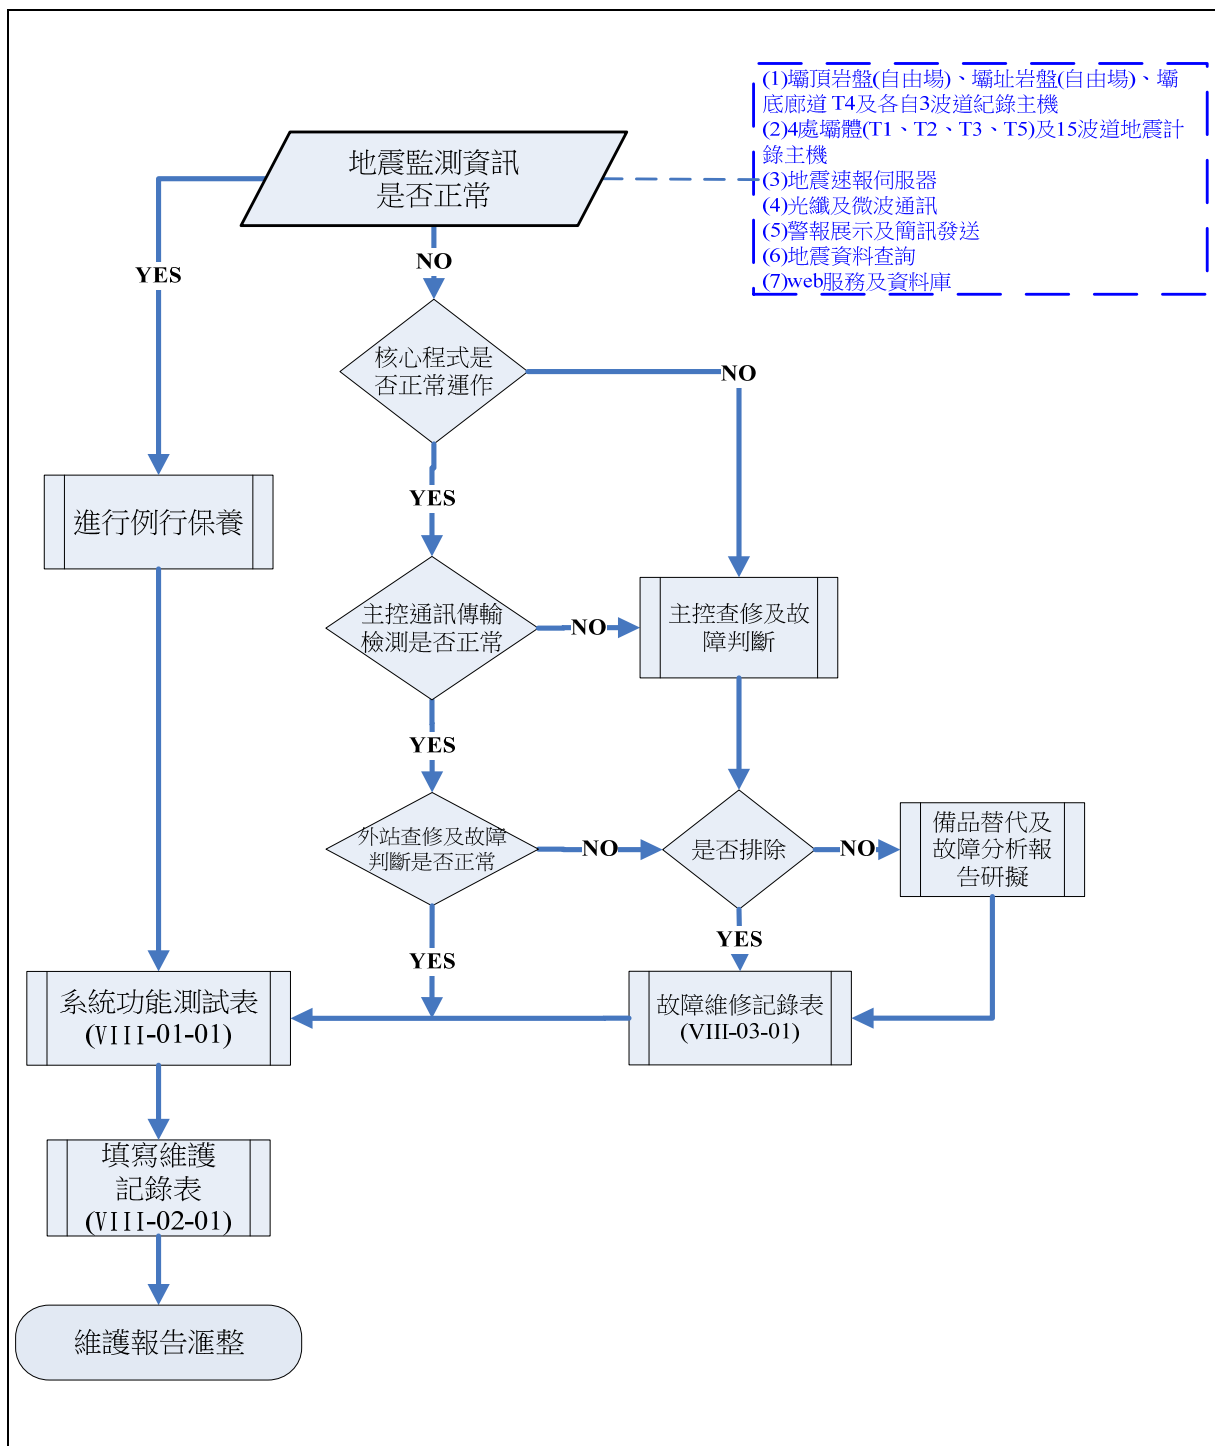
圖 38. 地震監測系統維護流程圖

本項目每月之例行性保養係依圖 38. 地震監測系統維護流程圖，於主控中心進行相關站台連線資料測試並記錄後，執行站台維護保養工作，相關各子系統位置圖如圖 39. 及相片如圖 40. 所示。

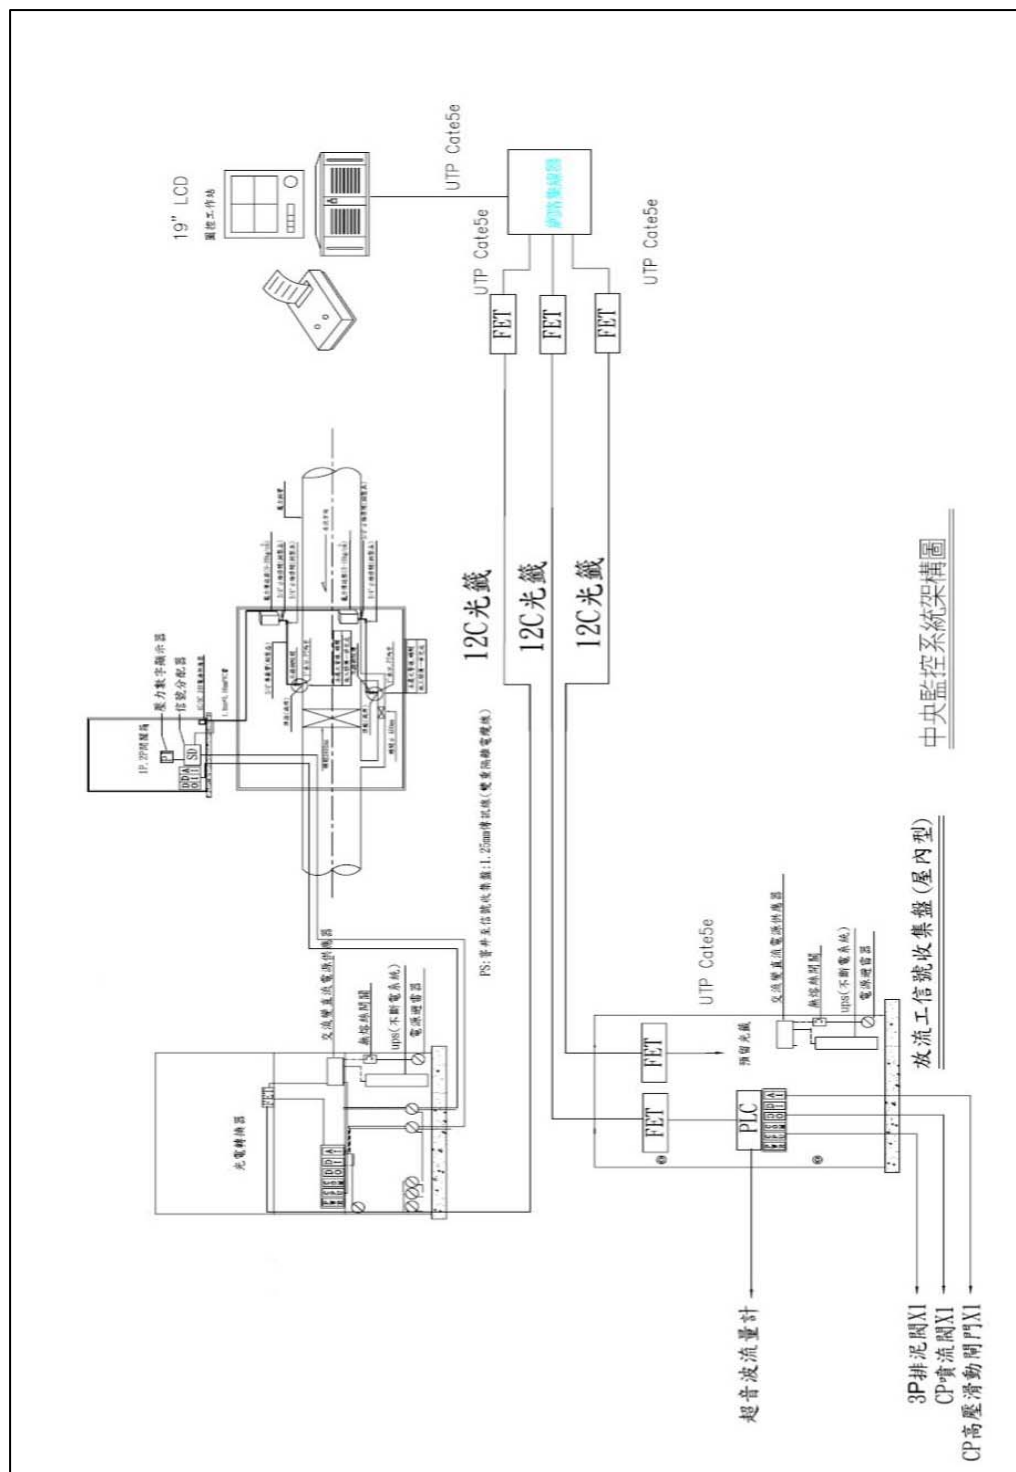
圖 42. 第二出水工監控系統架構圖

如圖 42. 第二出水工監控系統架構圖，透過出水工光纖網路，將蝶閥監控盤及二水工緊急放流工監控盤相關盤體狀態及監測訊號回傳至鯉管中心。

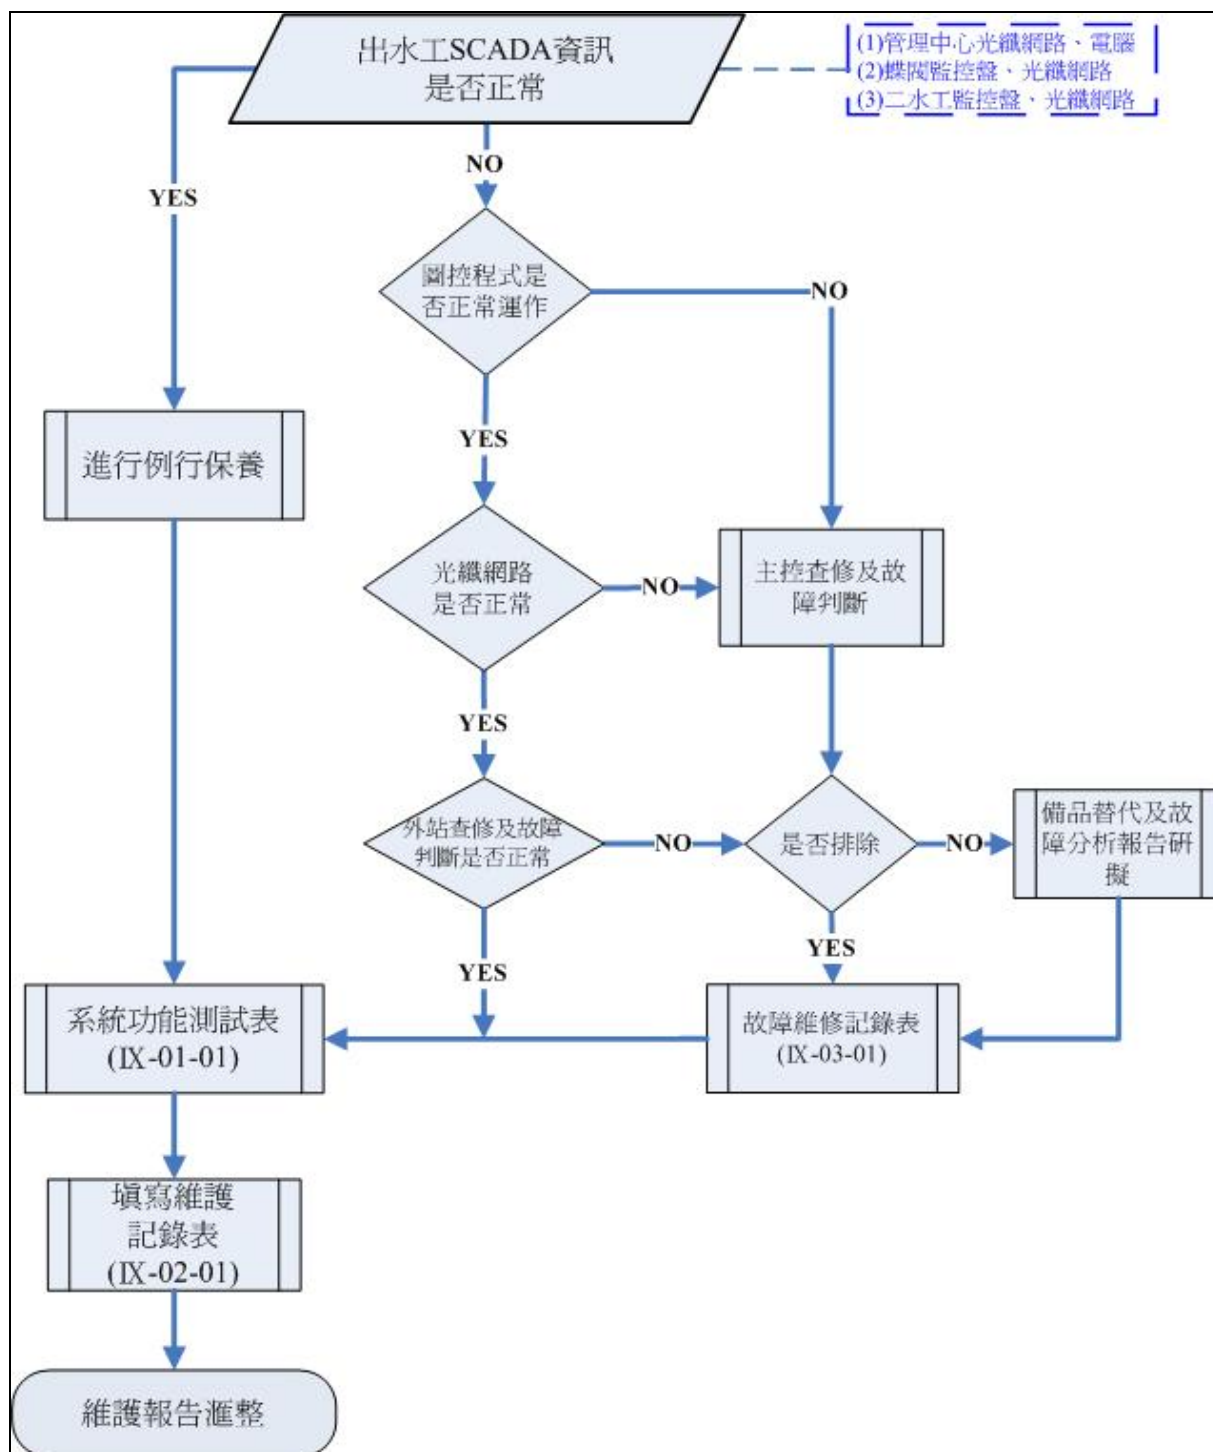
圖 43. 第二出水工監控系統維護流程圖

本項目每月之例行性保養係依圖 43. 第二出水工監控系統維護流程圖，於主控中心進行相關站台連線資料測試並記錄後，執行站台維護保養工作，相關各子系統位置圖如圖 44. 及相片如圖 45. 所示。

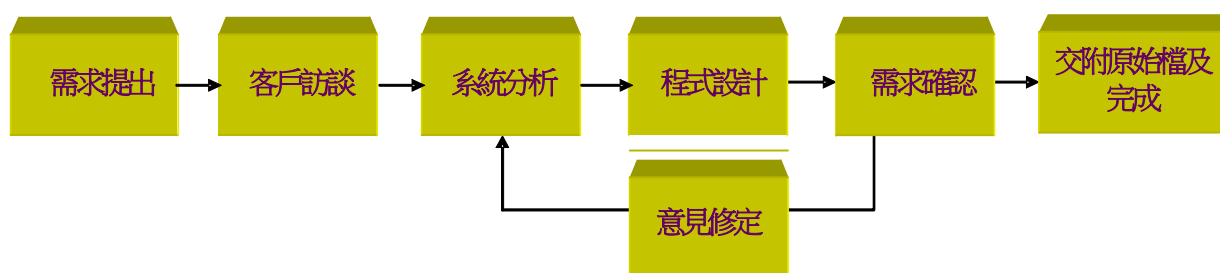
圖 46. 系統報表增修流程圖

因應未來相關水源調度作業及水情中心所需之資料格式一致與同步化作業所必需擬定相關軟體分析與開發，並配合新設置之第二出水工監測業務進行調整水情報表，以及增編歷年安全監測報告、水質監測報表、政府組態基準(GCB)等需求，進行營管系統網頁平台之程式增修作業。系統報表增修流程圖如圖 46. 所示。

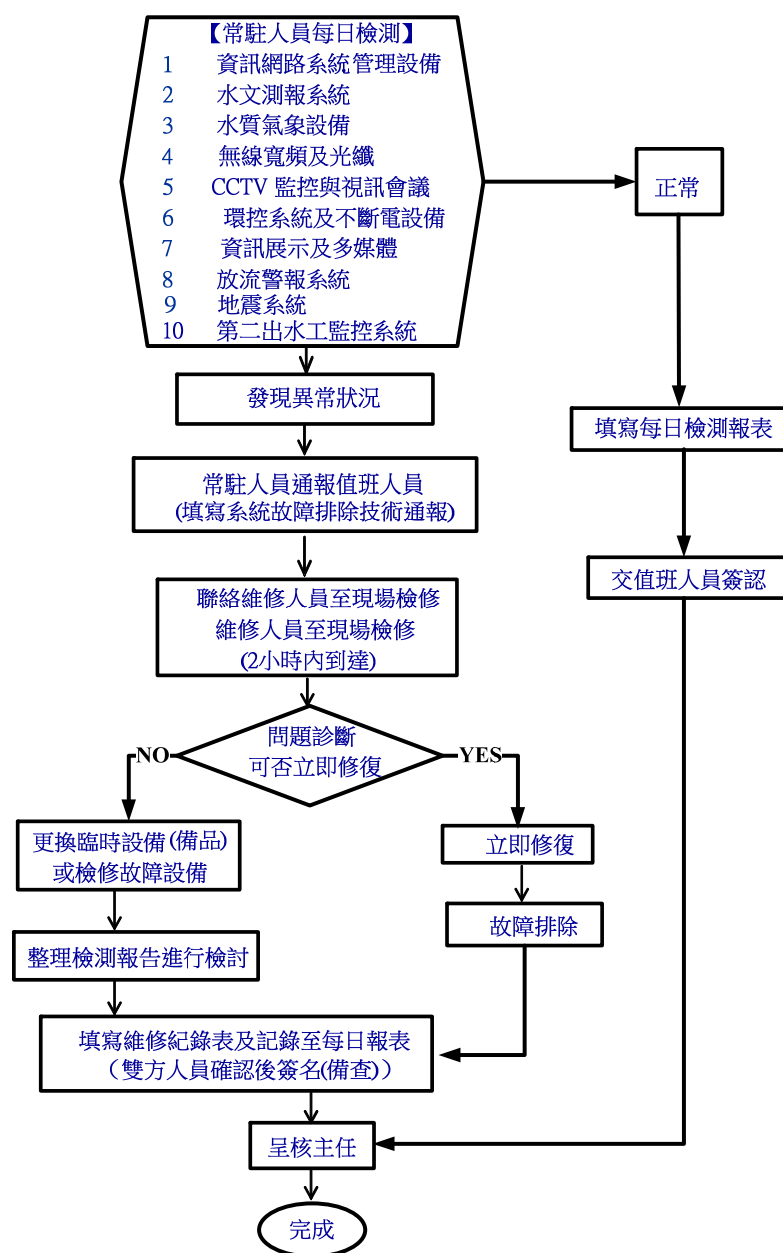
圖 47. 常駐人員每日工作流程圖

由公司指派 1 名常駐維護人員代為操作管理系統(1)負責本系統之各部設備檢測(2)協助水文展示系統及多媒體設備操作(3)處理水文資料報表及整理歷史檔案資料建檔(4)臨時性故障之基本檢測與排除。常駐人員每日工作流程圖如圖 47. 及日常巡檢日誌表如表 6. 所示。

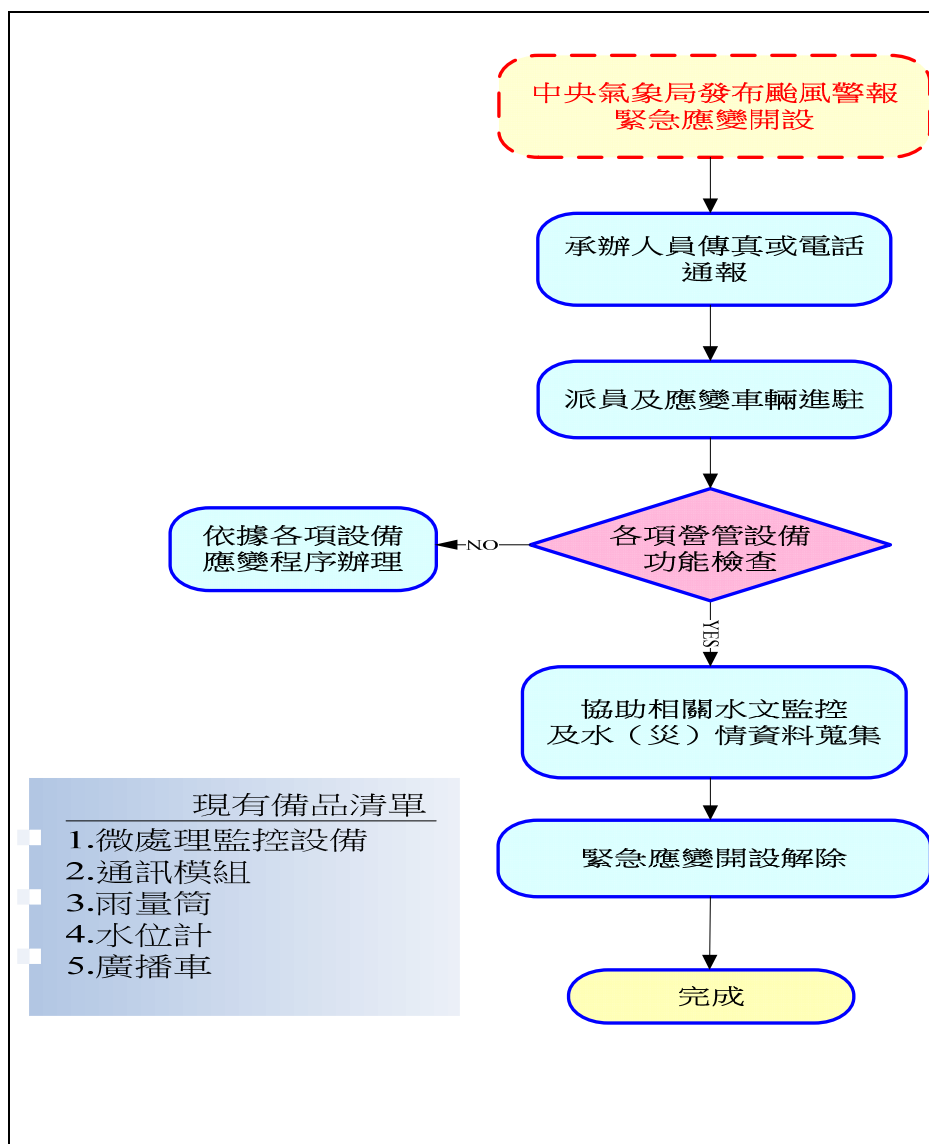
圖 48. 緊急應變支援作業流程圖

如圖 48、緊急應變支援作業流程圖，當中央氣象局發佈海上、陸上颱風警報、豪大雨、天然災害或其他緊急事件，需配合機關緊急應變小組運作或其他需要時，所需支援協助操作、搶修防災、保養維護、檢測維護及水（災）情資料蒐集（含錄、攝影）工作；於夜間(17:00~隔日 08:00)派遣專業工程師技術人員至少 1 名，並備妥機動車輛(含廣播車輛)、通訊設備、搶修工具及材料，配合日常值班常駐人員達成全天候進駐應變輪值至解除為止。

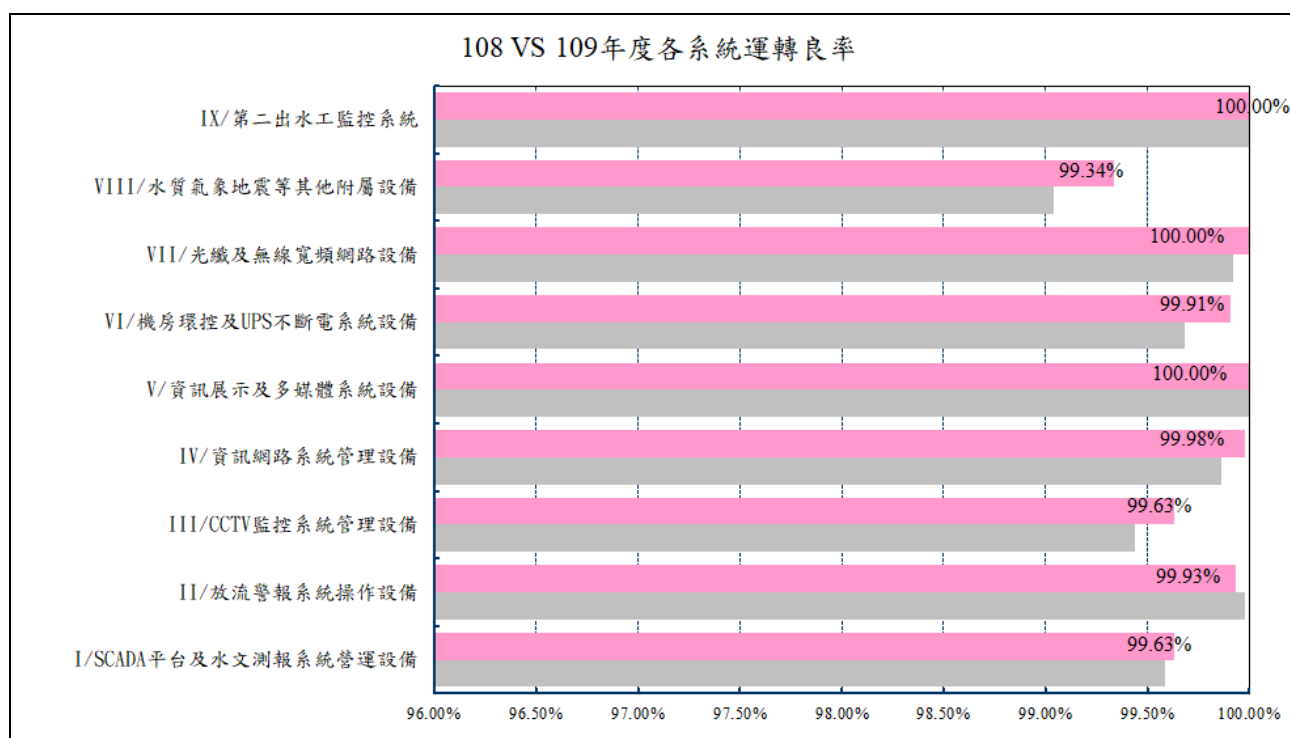
圖 49.108 VS 109 年度各系統運轉良率比較圖

- (1)本年度各系統異常處理情形，異常檢修次數為16次，總故障時為138小時，全系統運轉良率平均為99.82%，見表15. 109年度各項系統系統運轉良率分析表。
- (2)各子系統如非屬系統性故障，如有儀器故障且經精度校正、儀器保養可回復者，則不列入設備運轉穩定度之統計。
- (3)整體系統穩定性則為九大子系統之平均值作為整體之總指標：99.82%，略高於108年，見圖49. 108與109年度系統運轉良率比較及歷年來整體運轉良率見圖50. 歷年來整體運轉良率趨勢圖。
- (4) 109年故障原因分析及建議如下：

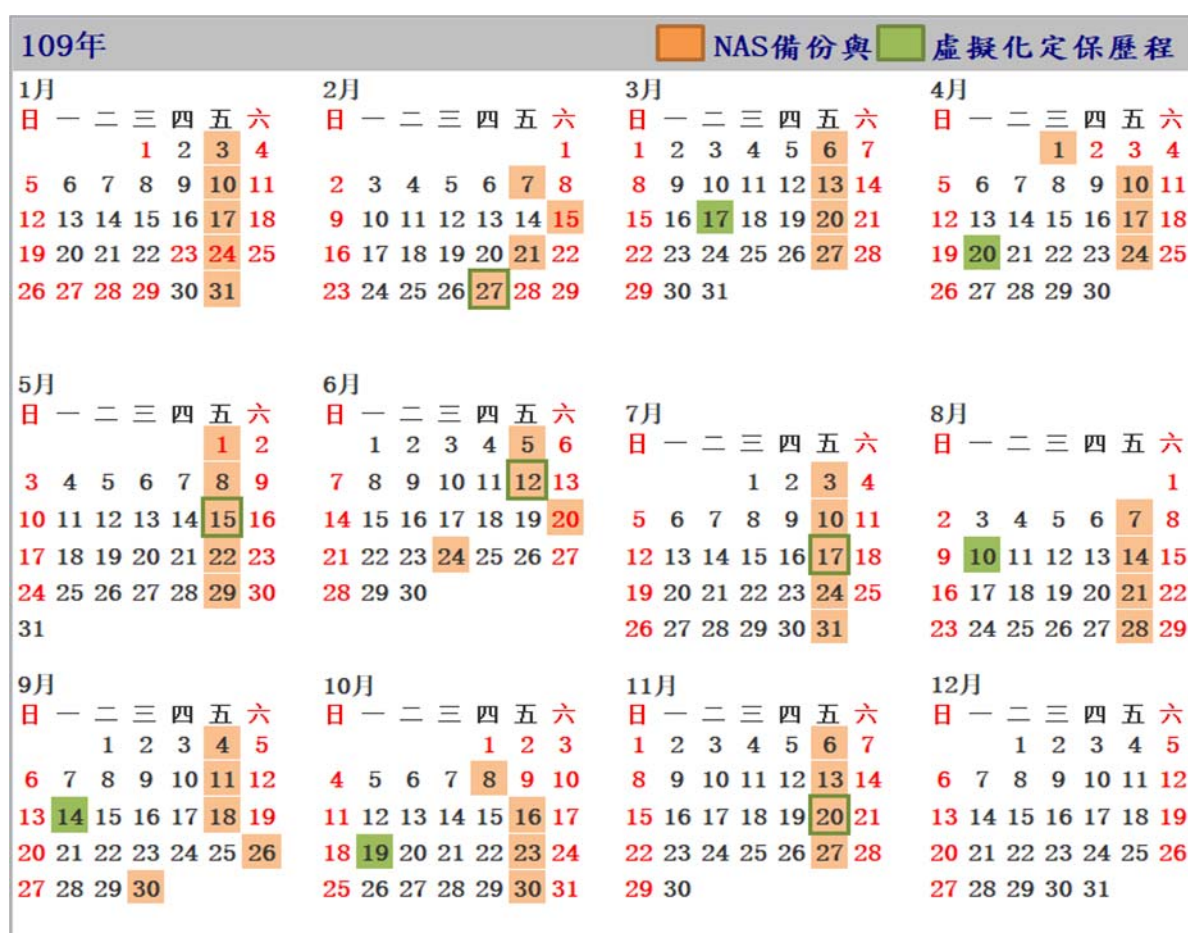
圖 52. 備份及虛擬化定保歷程圖

資料庫定期備份：分別於石岡壩電腦機房及鯉魚潭水庫電腦機房設置NAS 備份儲存設備，兩水庫資料庫進行每日差異性備份及每月完整備份，VM 平台之虛擬機視各台環境執行定期備份，以上由專業備份還原軟體制定排程將資料儲存於石岡端NAS儲存設備，並透過兩地之NAS 備份儲存設備本身功能進行每周抄寫映像檔，已達資料備份及備援機制之功能，並於每週確認NAS備份作業功能是否完善、每月進行虛擬化定保（含掃毒作業）並加強資訊安全進行相關管控作為如圖52. 備份及虛擬化定保歷程圖。
