「新店溪中上游廣興地區河段河川治理方案」研商會議會議紀錄

「新店溪中上游廣興地區河段 河川治理方案」研商會議

規劃單位：AECOM 艾奕康工程顧問(股)公司

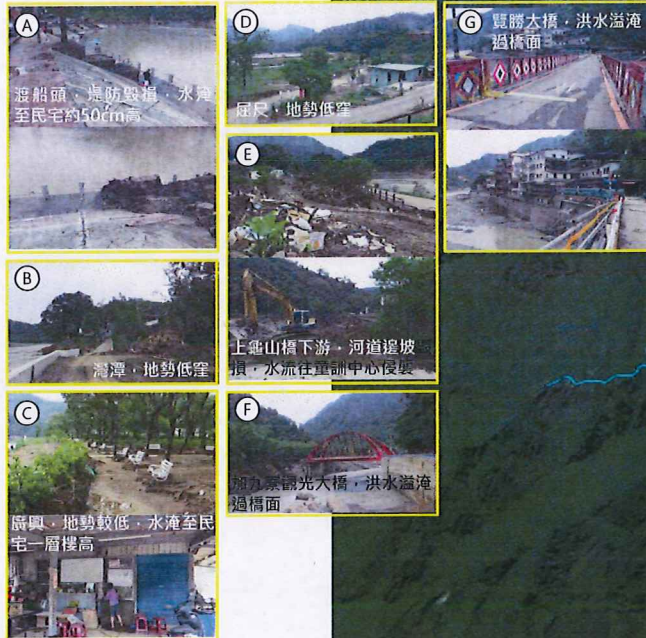
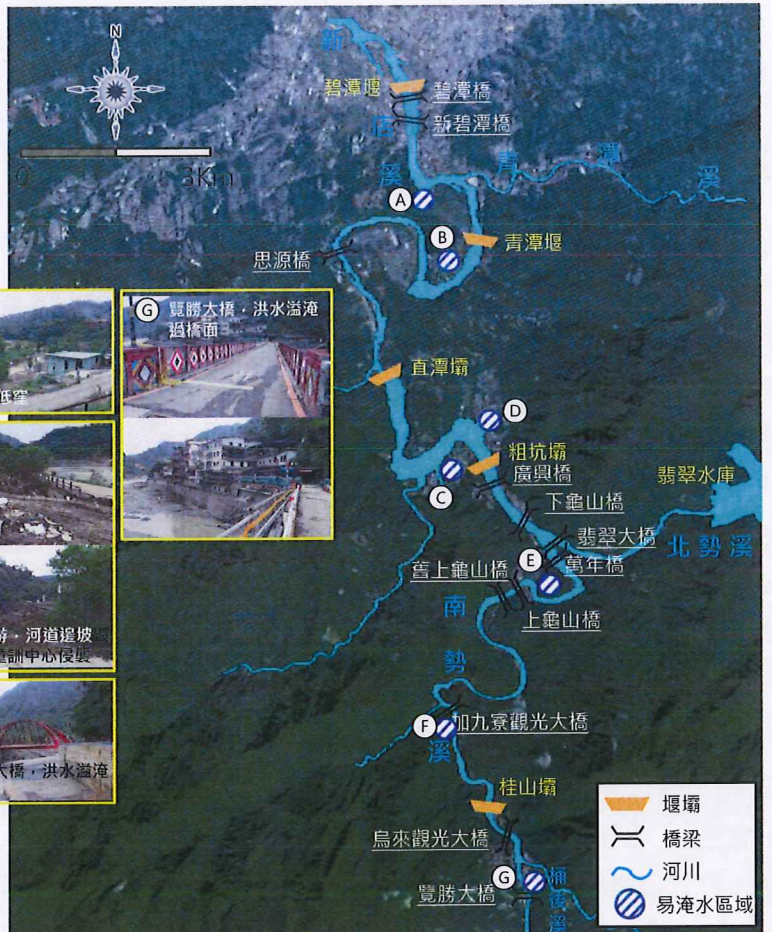
歷年洪資蒐集分析

- 民國104年8月蘇迪勒颱風
 - 規劃檢討河段淹水災害調查及里長訪談

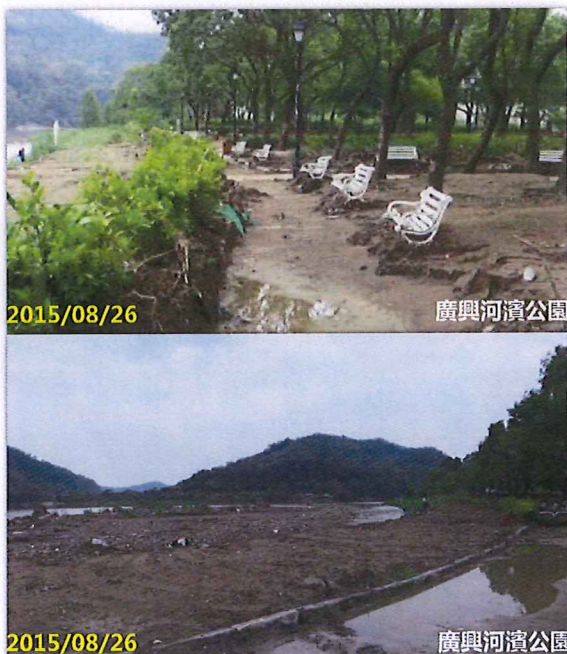
- 民國104年8月蘇迪勒颱風
 - 規劃檢討河段淹水災害調查及里長訪談

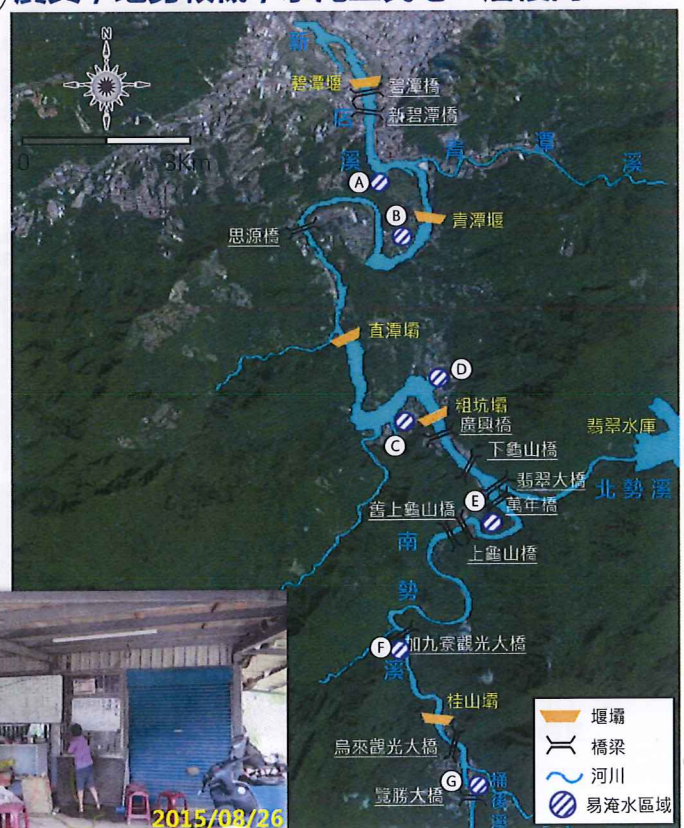
C 廣興，地勢較低，水淹至民宅一層樓高

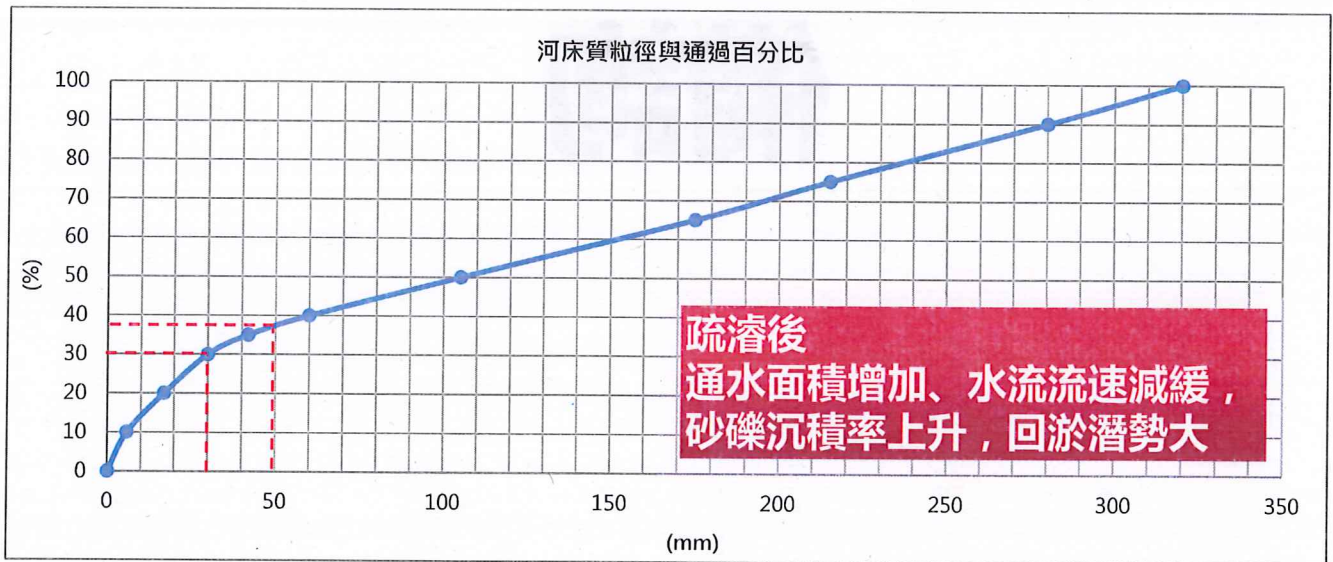
$D=V^2/46$

D : 河床質粒徑(m) $V=4.74(m/s)$, $D=0.49(m)$

V : 水流流速(m/s) 河床質粒徑 $\leq 0.49m$ 可被水流帶走, 即38%被帶走, 62%沉積

疏浚前

$V=4.74(m/s)$, $D=0.49(m)$

河床質粒徑 $\leq 0.49m$ 可被水流帶走, 即38%被帶走, 62%沉積

疏浚後

$V=3.72(m/s)$, $D=0.30(m)$

河床質粒徑 $\leq 0.30m$ 可被水流帶走, 即30%被帶走, 70%沉積

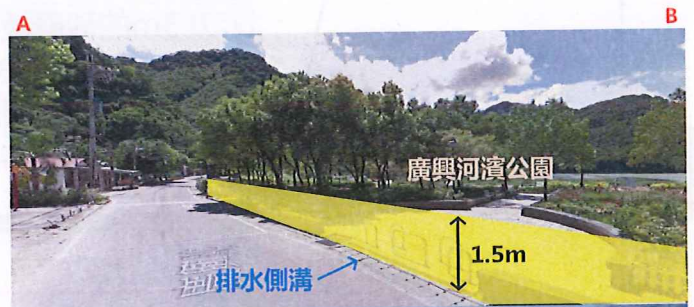
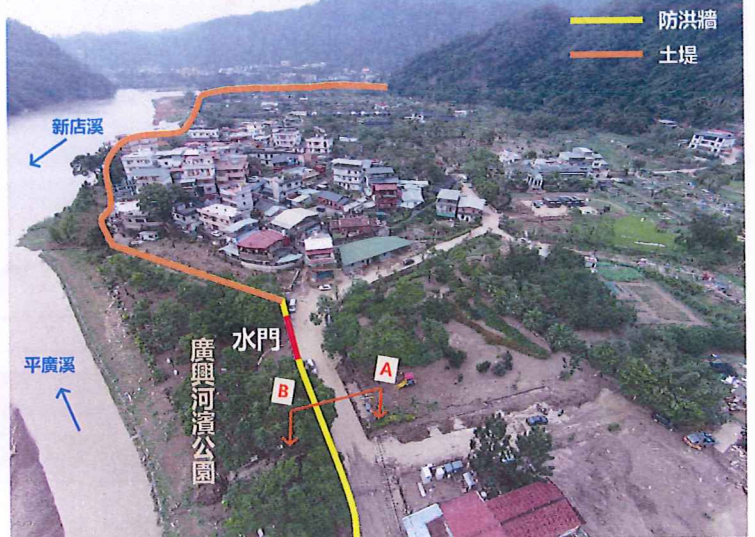
方案1：低保護標準(短程)

- 堤高保護標準為**10-25年**重現期距
 - 施作範圍自斷面64至斷面60，後與平廣溪既有護岸順接
 - 現有廣興公園範圍需築1.5m高防洪牆，施作長度約350m
 - 斷面60-斷面64局部低窪回填整地，需築1.5-2.0m高土堤，施作長度約1,000m
 - 右岸高程足夠
- 堤防位置
 - 廣興河濱公園處：沿現有排水側溝外側施作**防洪牆**，公園位外側，設置水門通行
 - 聚落處：沿聚落外側施作**土堤**至斷面64
- 堤後排水
 - 維持原排水系統
- 平廣溪
 - 為避免未來由平廣溪溢淹，建議平廣溪配合治理改善

(二)方案 1(低保護方案)：現有廣興公園範圍需築 1.5m 高堤防(約可達 10~25 年重現期)，施作長度約 350m；斷面 60-斷面 64 局部低漥回填整地，需築 1.5-2.0m 高土堤(約可達 10~25 年重現期)，施作長度約 1,000m。

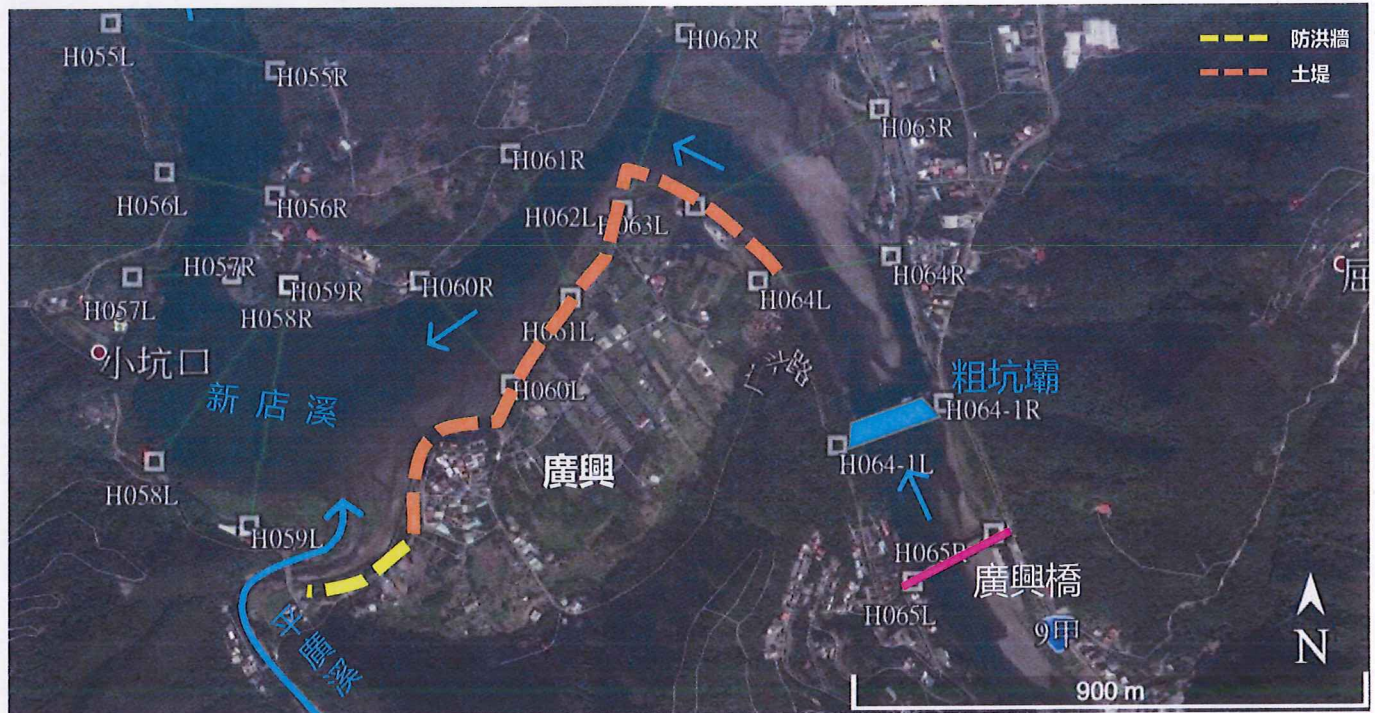
方案1：低保護標準(短程)施作範圍平面示意圖

廣興(斷面060-064)
