水庫集水區保育治理工程生態檢核表 規劃設計階段附表

附表 D-02 生態專業人員現場勘查紀錄表

工程概要：福山壩到達邦橋河道疏通約1400m

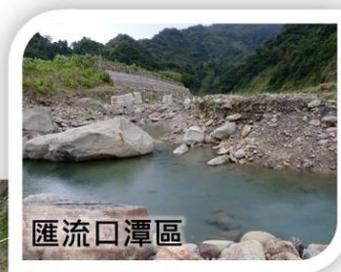
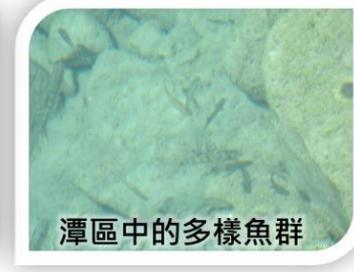
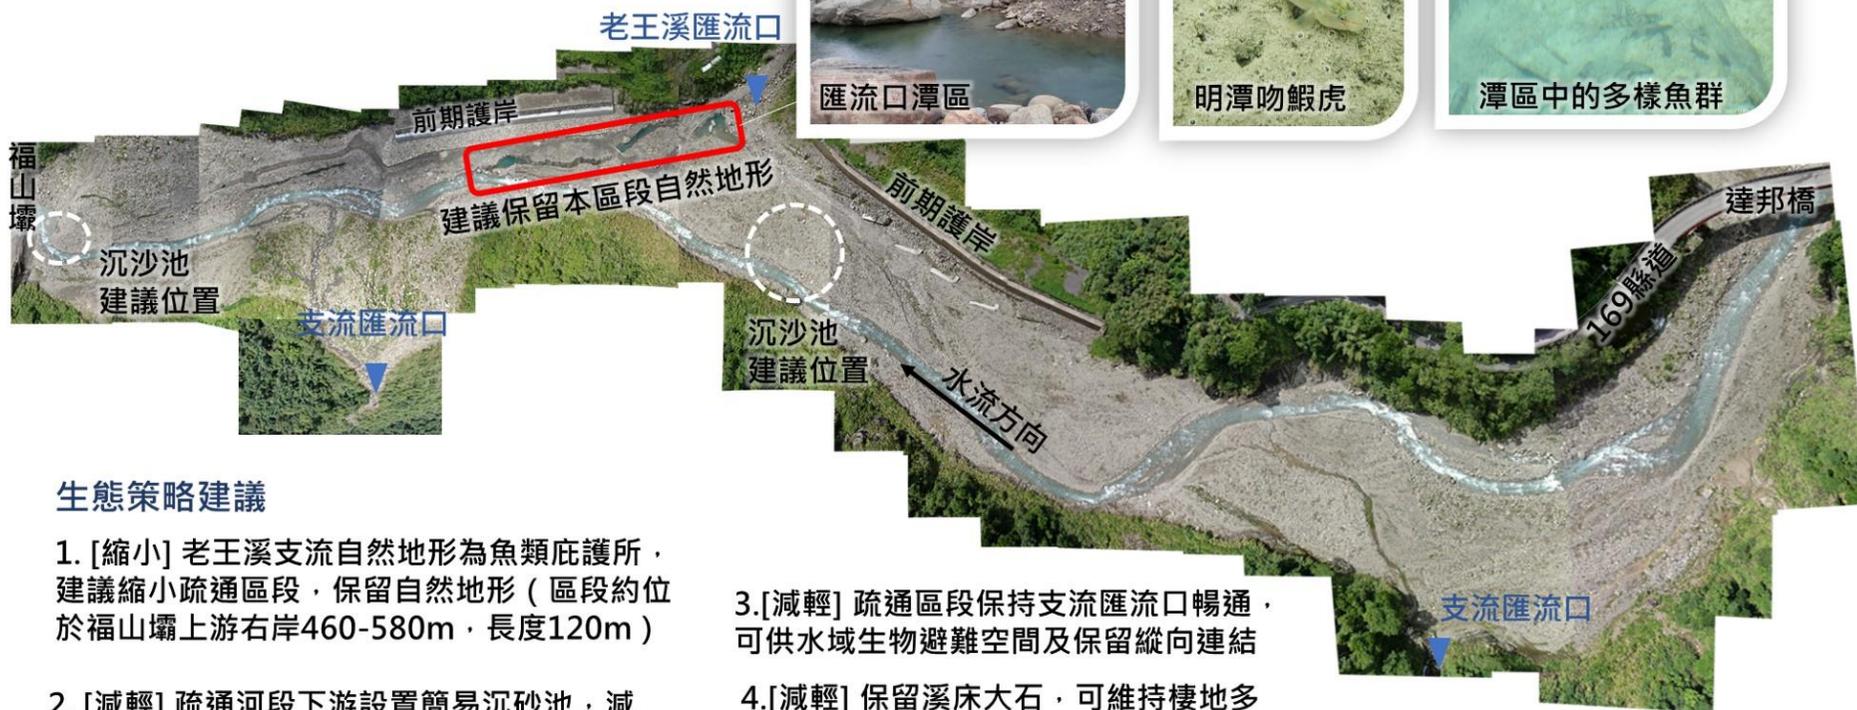
重要棲地及關注物種

老王溪匯流口之跌水潭有多種原生種魚類棲息
(鯛魚、臺灣石賓、粗首鱧、明潭吻蝦虎)
為枯水期良好魚類庇護棲地，並有釣客利用

1. [縮小] 老王溪支流自然地形為魚類庇護所，建議縮小疏通區段，保留自然地形（區段約位於福山壩上游右岸460-580m，長度120m）
2. [減輕] 疏通河段下游設置簡易沉砂池，減少疏通對水域濁度影響。
- 3.[減輕] 疏通區段保持支流匯流口暢通，可供水域生物避難空間及保留縱向連結
- 4.[減輕] 保留溪床大石，可維持棲地多樣性供水生動物棲息利用。
