「全國水環境改善計畫」

【美福排水水環境改善計畫】

整體計畫工作計畫書

申請執行機關：宜蘭縣政府

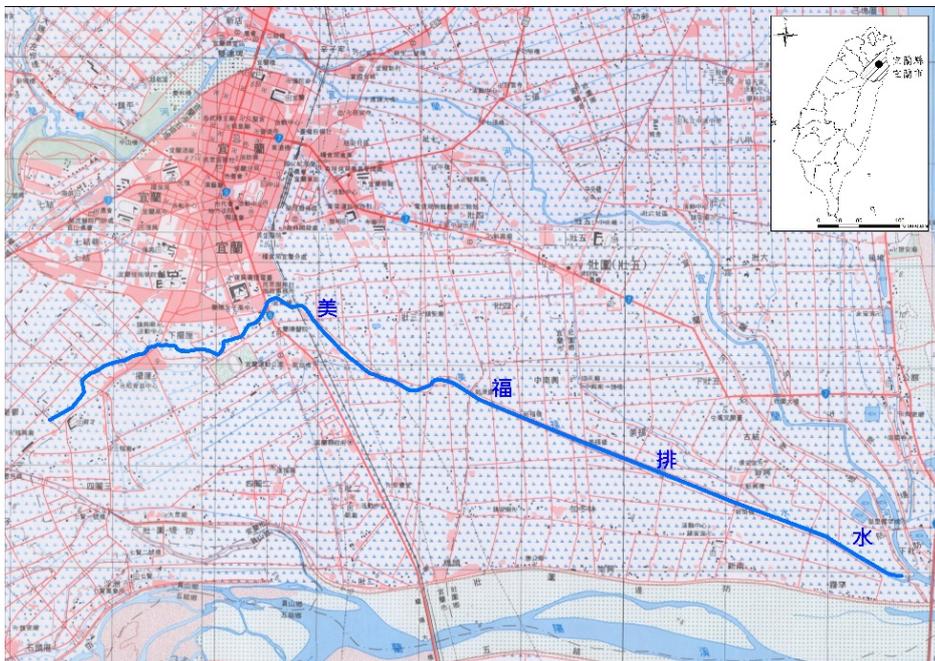
圖 1 美福排水改善渠段位置示意圖

美福排水系統位於宜蘭縣境內，其流域涵蓋宜蘭市、員山鄉及壯圍鄉之一部分，為宜蘭河流經蘭陽平原最大支流，排水主流全長 9,780 公尺、流域面積共計 27.88 平方公里。本計畫預定改善渠段為美福排水主流，其範圍為美福防潮閘門至宜 17-1 線路橋渠段，流經新南、美福、古結、吉祥、黎明、凱旋、東村、壯圍、進士、建業、南橋等 11 里。其位置與範圍如圖 1 及圖 2 所示。

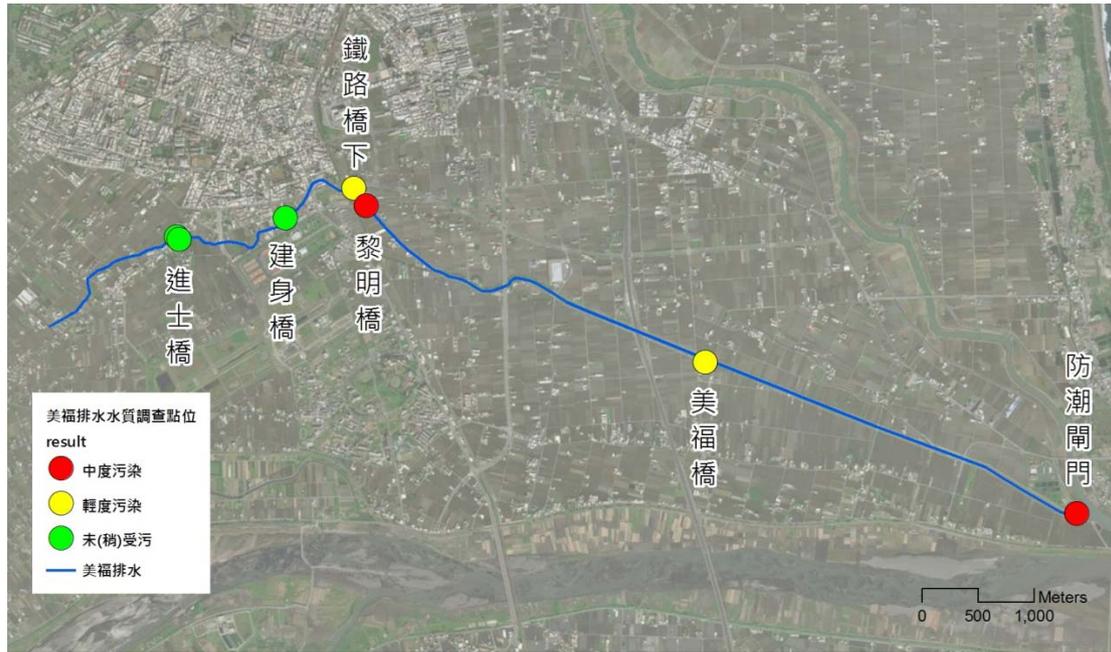
圖 6 美福排水水質調查點位分布圖

另本計畫於 2018 年 10 月 18 日進行水質採樣作業，採樣點位分布於排水系統上、中、下游，共採五點，其水質檢測結果顯示美福排水進士橋及建身橋測站水質狀況佳，鐵路橋下測站因鄰近市區生活家庭廢水排入，故氨氮量高。從溶氧量與生化需氧量推測水中多為無機物為主。美福橋附近多為農田，故此段氨氮量稍微降低，代表水中有機污染物含量增加。防潮閘門水質為中度污染，附近為水資中心無人群居住，水質情況不佳為上游污染物累積於此段且坡度十分平緩流速慢，故所有水質指標項目都高於前述四個採樣地點。

另美福排水採樣當日自鐵路橋起往下游走皆有生活污水臭味，且全區段目測水透明度及能見度差，混濁不見底(懸浮微粒含量高)，其調查點位分布詳圖 6、水質採樣照片詳圖 7、水質檢測結果詳表 3 所示，水質檢測報告詳附錄一。

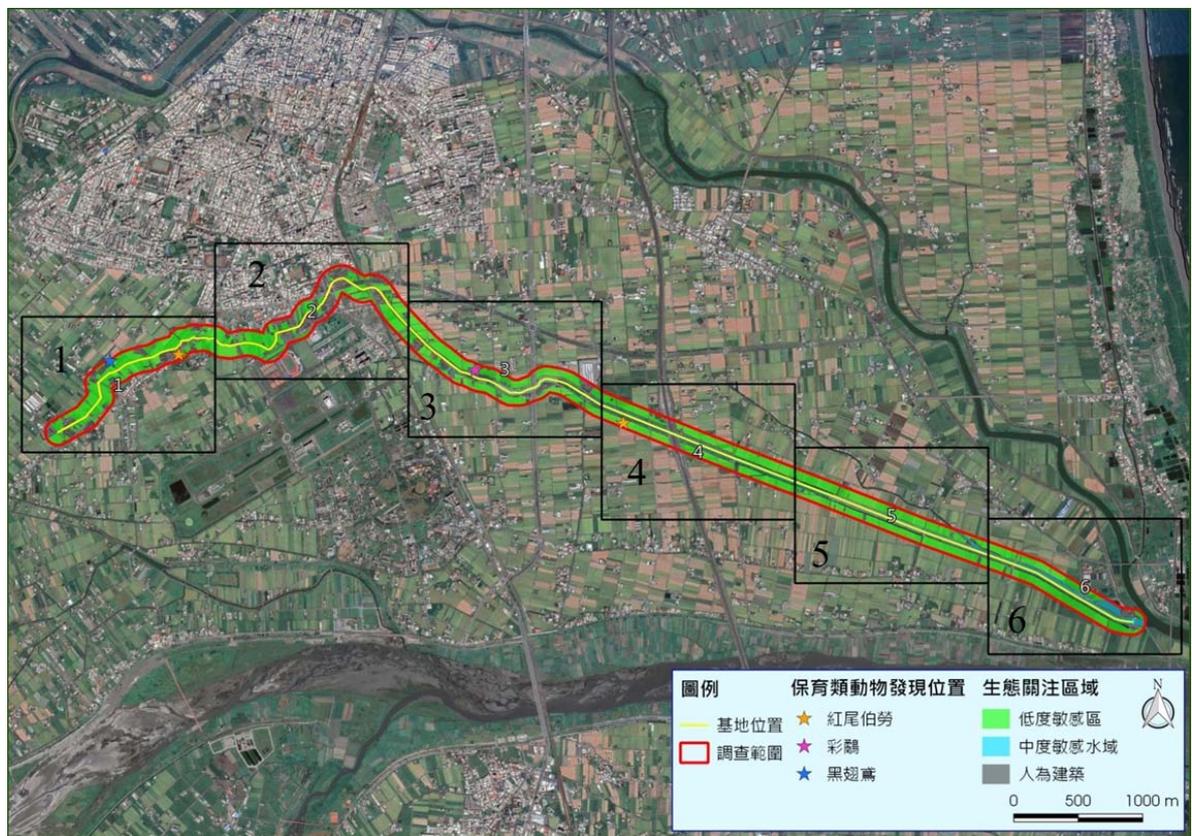
圖 8 美福排水生態關注區域圖

純，無發現特別需要保留的棲地。陸域動物部分，調查人員於計畫範圍外側發現第二級珍貴稀有保育類生物-黑翅鳶及彩鷓鴣等，其餘均為臺灣東北部常見之鳥類（麻雀、綠繡眼、紅鳩、白尾八哥等）；水域環境為非自然河川的人工區域排水，兩側護岸以漿砌石居多，水色稍混濁，河川棲地類型單一（僅淺流、淺瀨），無大石等可做為水生生物躲藏棲息的環境。所發現之魚蝦螺貝及水生昆蟲等水生生物，均為常見之物種（雜交尼羅魚、餐條、石田螺、薄翅蜻蜓等），無特殊需要保育的棲地及物種，其調查結果詳表 4 所示，生態關注區域詳圖 8 及圖 9 所示，生態檢核自評表詳附錄二。

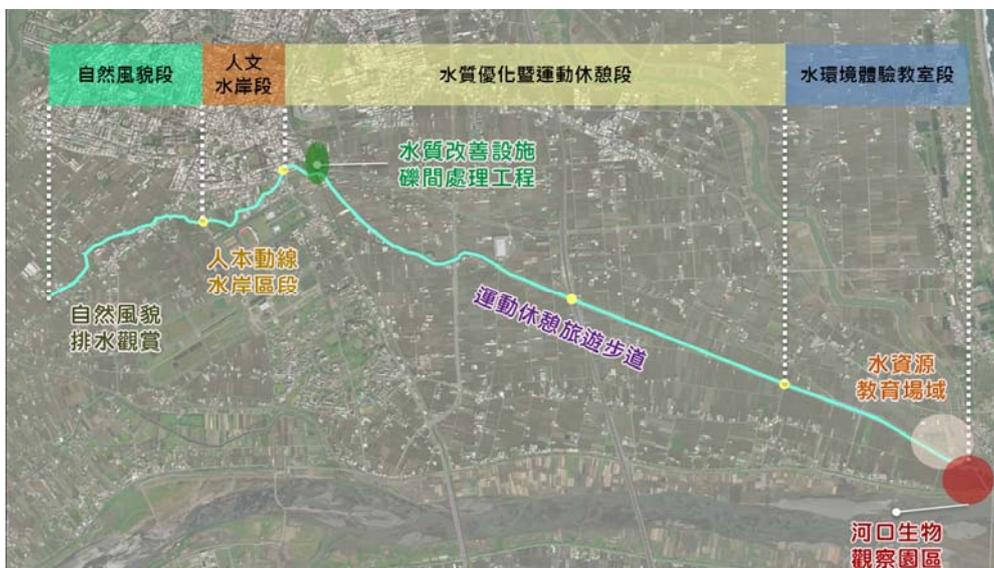
圖 15 美福排水分區發展軸線示意圖

本計畫配合週邊景觀資源特色，建構整體分區發展軸線，共分為自然風貌、人文水岸、水質優化暨運動休閒以及水環境體驗

教室等四大分區，分區發展軸線如圖 15 所示，本次提報申請為水質優化暨運動休閒以及水環境體驗教室區段改善經費。

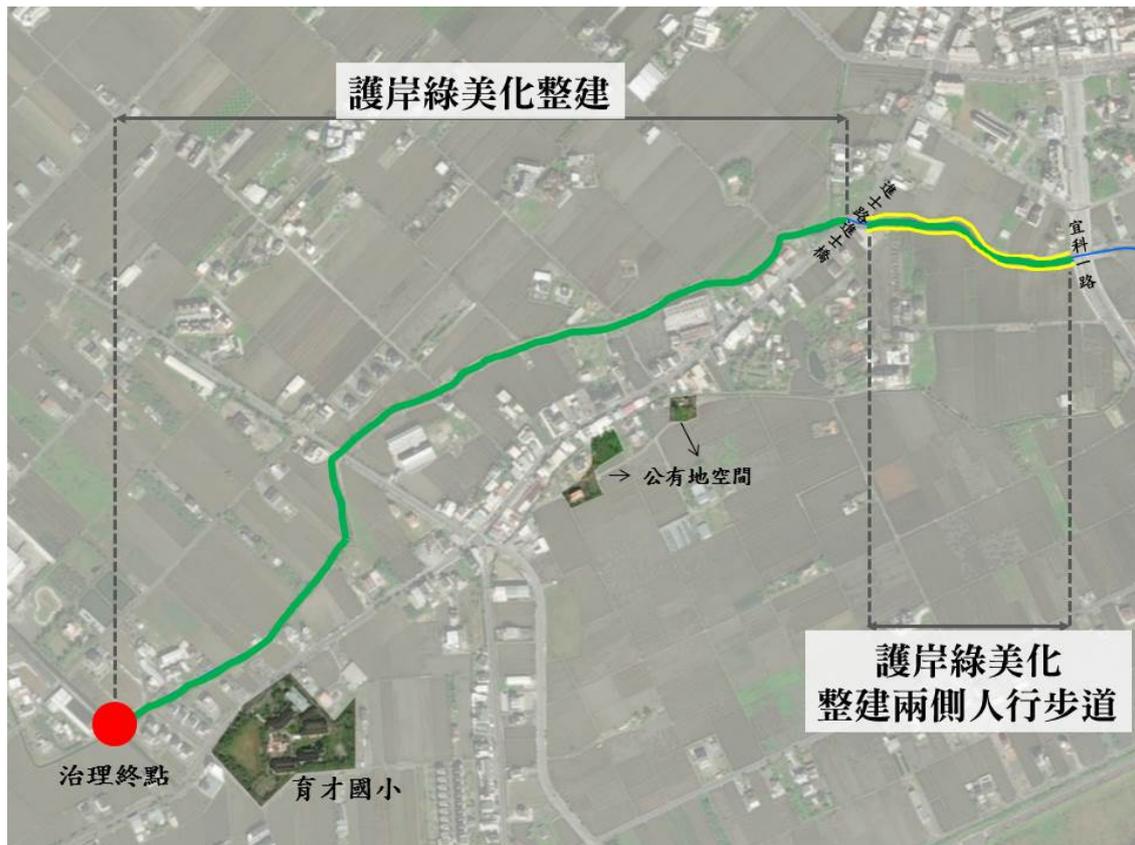
圖 17 自然風貌區配置示意圖

此區位於美福排水最上游區段，治理起點(TWD97：324386，2736443)至宜科一路(TWD97：325776，2737140)，屬較狹窄之區流段，其排水護岸風貌較偏向自然，水質狀況屬於未(稍)受污染，現況照片如圖 16 所示，建議此區段之定位為保持原風貌。參考地方人士訪談資訊，了解此區時常有居民丟棄垃圾至排水內，故除建議定期整理護岸植栽，避免過於雜亂外，另建議於排水內設置攔垃圾設備，減少排水下游之污染物。其未來此區規劃配置示意如圖 17 所示。

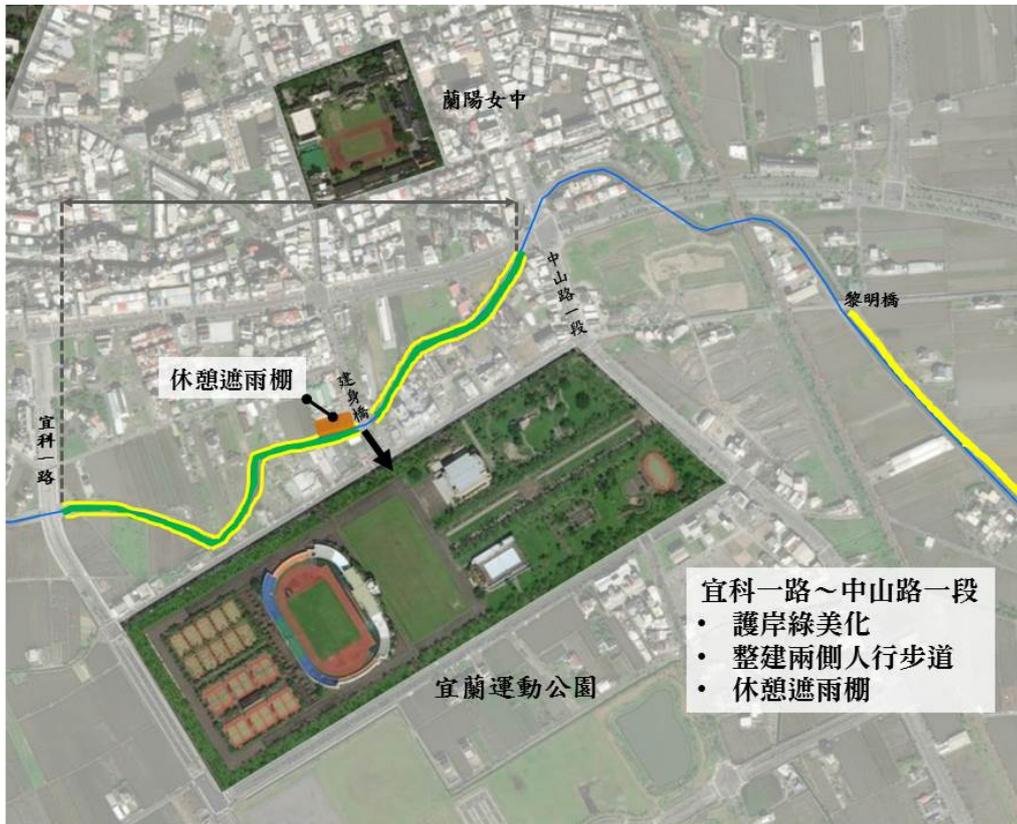
圖 18 人文水岸區配置示意圖

同時透過水生植物提升排水自淨能力，將排水淨化成為人們可以親近的水域空間，整體將成為帶狀藍色水岸廊道；透過藍綠色廊道串連週邊景點空間，打造獨有美福排水特色景觀風貌，未來此區規劃配置示意如圖 18 所示。

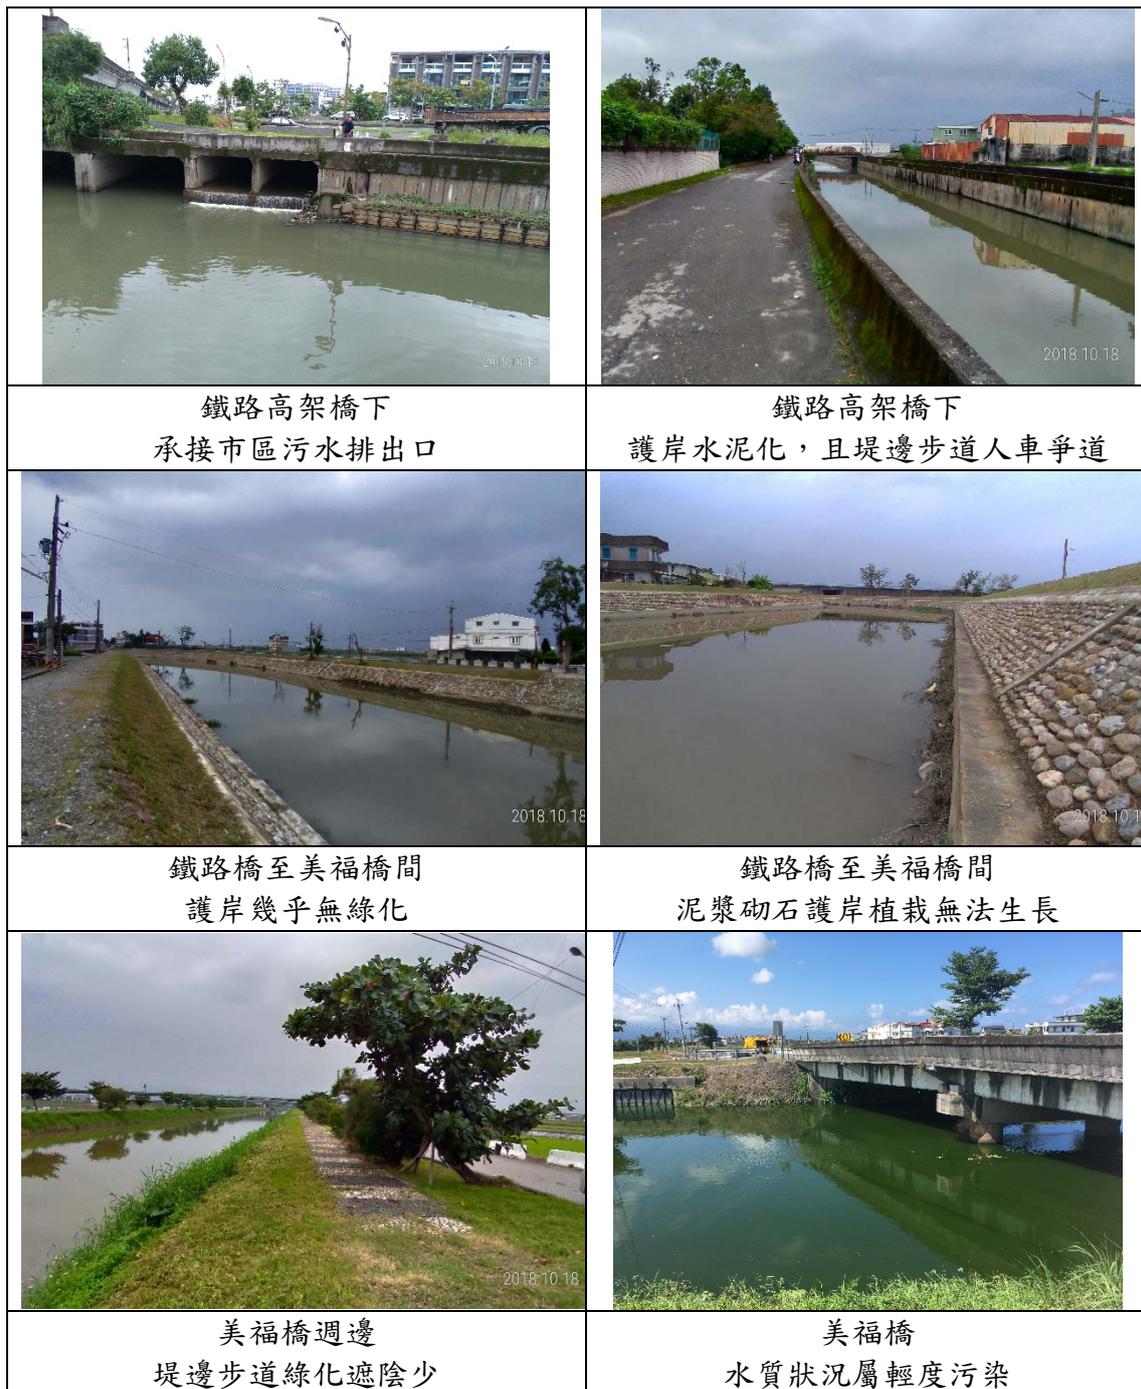
圖 19 水質優化暨運動休閒區現況照片

此區段屬離開市區之排水區段，位於宜蘭市中山路一段 (TWD97:326496, 2737603) 至壯圍鄉新南路 (TWD97:331104, 2735670)，此段因承受宜蘭市區未接管之污水排放，故水質較上游段差，水質狀況屬於中度至輕度污染；同時護岸改善工程多數已完工，其護岸大多屬泥漿砌石或水泥護岸等型式，使得排水整體環境較單調且缺乏生態感；鄰近排水之道路，整體動線不完整且沿途遮陰樹木偏少，步道建設亦不完善，相關現況照片如圖 19 所示。

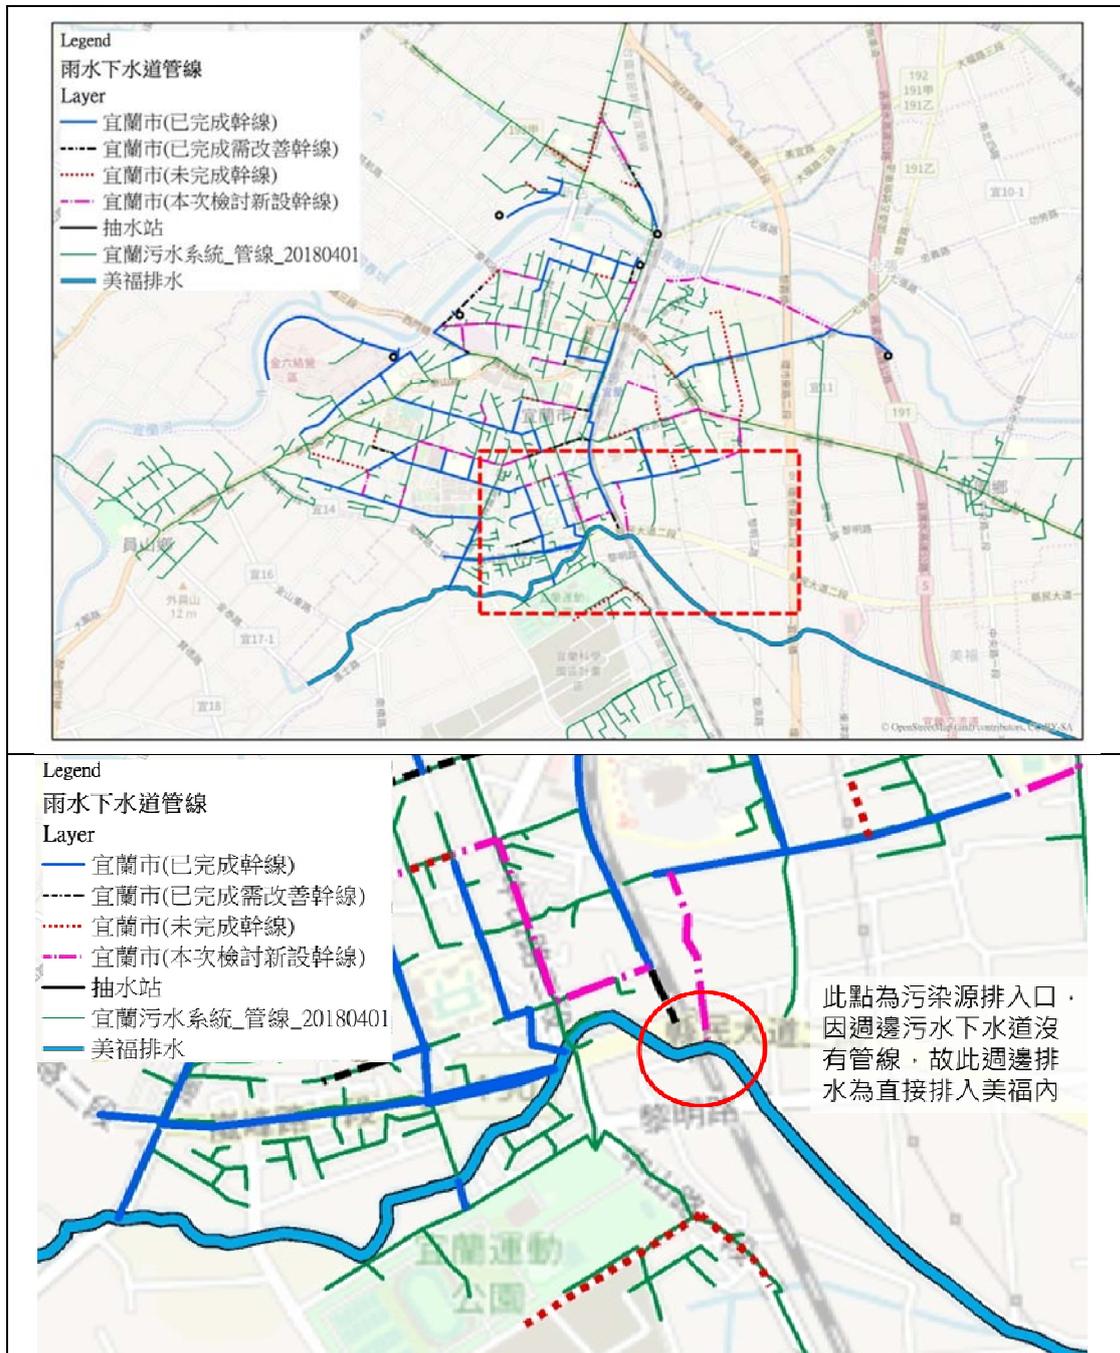
圖 20 鐵路橋下週邊下水道建設概況

由水質檢測資料，得知鐵路高架橋下方排水污染主要原因為氨氮量過高，經現勘及檢視下水道管線資訊可得知（如圖

20 所示)，因此處未建設污水管線，推估此處水源應為雨污水混合，並藉由農業灌渠排入美福大排內。

美福大排之礫間處理設施設計位置如圖 20 方框處，預計處理來自週邊範圍內之污水，該溝渠週邊土地約 10 公頃左右，目前多數為農地及零星住宅使用，其都市計畫分區屬工業區及農業區，未來開發勢必會有更多污染源排入此溝渠；同時，宜蘭市整體污水下水道建設時期仍需四~五年方能達到預

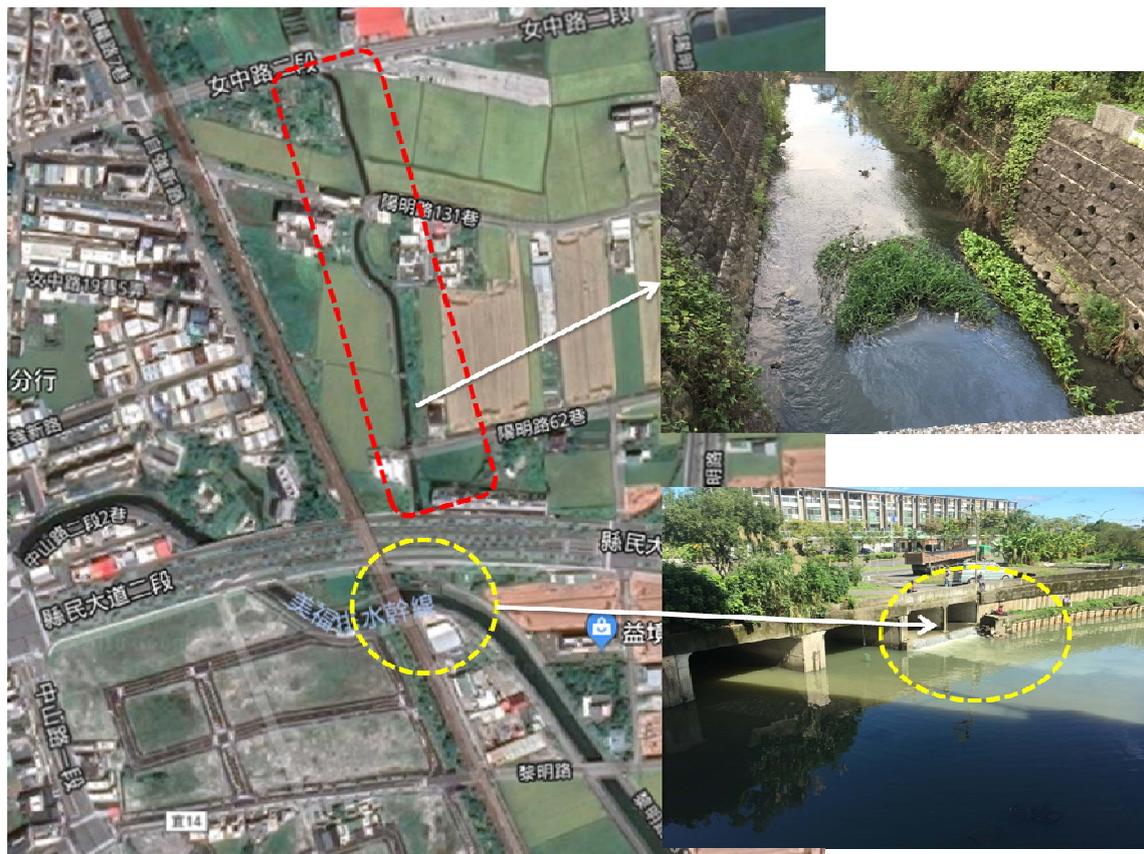
圖 21 美福排水鐵路高架橋下水質淨化設施規劃地點示意圖

考量短期減少污染源排入美福大排內，本計畫建議可在污染源上游處之開放農業灌渠，位於縣民大道二段(TWD97：326809, 2737645)與女中路二段之間(TWD97：326729, 2737985)設置礫間處理設施，相關位置如圖 21 所示。

因週邊無公有地空間可使用，本計畫建議礫間處理型式「河道在槽礫間接觸工法」；目前新竹客雅溪支流南門溪有施做相同型式之案例，本計畫將參考該案例規劃此處之礫間處理設施（如表 10 所示）。因本計畫採取型式為「河道在槽礫間接觸工法」，其處理量受渠道尺寸限制。透過估算渠道內可設置之設施槽體大小，估算未來礫間設施需處理之量體。

本計畫預計設置礫間設施之溝渠尺寸長約 350 公尺，寬度約 6.5 公尺，渠底寬度約 5 公尺以及渠道深度約 3 公尺，依渠道比例換算，建議處理量範圍約 3000~5000CMD。其詳細礫間設備之槽體尺寸、使用之介質粒徑、孔隙度等詳細規劃，建議實際量測該渠道之基本資料後，參考環保署訂定之「礫間處理工程手冊」。

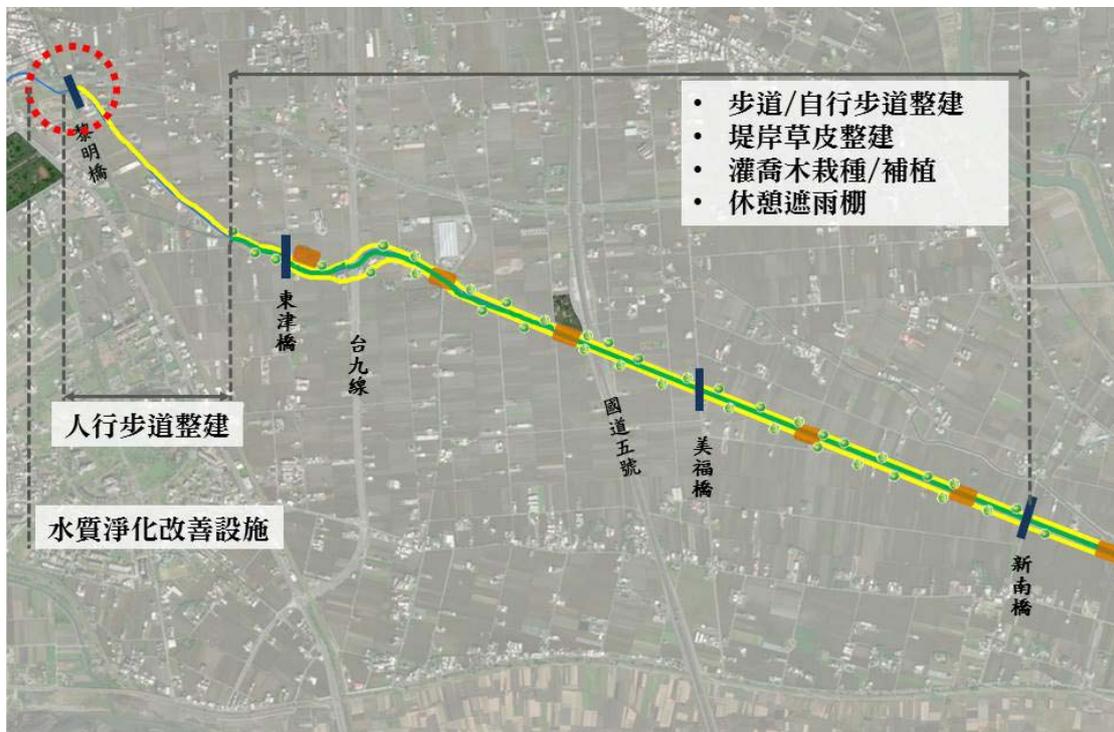
圖 22 水質優化暨運動休閒區配置示意圖

堤岸方面則藉由種植喬木，提供更多遮陰空間，並將堤邊步道結合自行車道或更易於行走之道路鋪面，並設置局部休憩節點空間，提供在地居民及旅遊民眾使用；未來此區規劃配置示意如圖 22 所示。

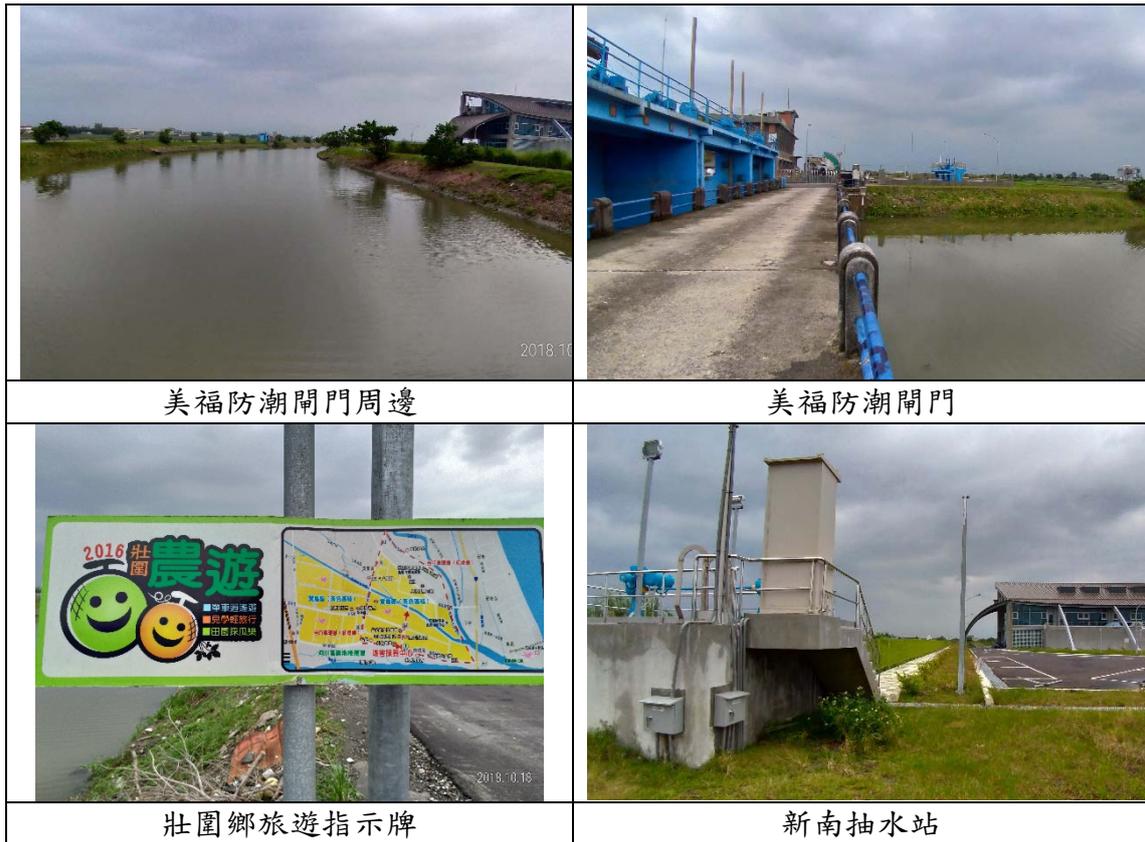
圖 23 美福防潮閘門週邊現況照片

本計畫建議可於宜蘭水資源回收中心，鄰近美福排水之水池週邊規劃人行步道，搭配教育解說牌等設施，打造融合水與綠的水資源教育區，現況照片如圖 23 所示，其未來區域配置示意如圖 24 所示。

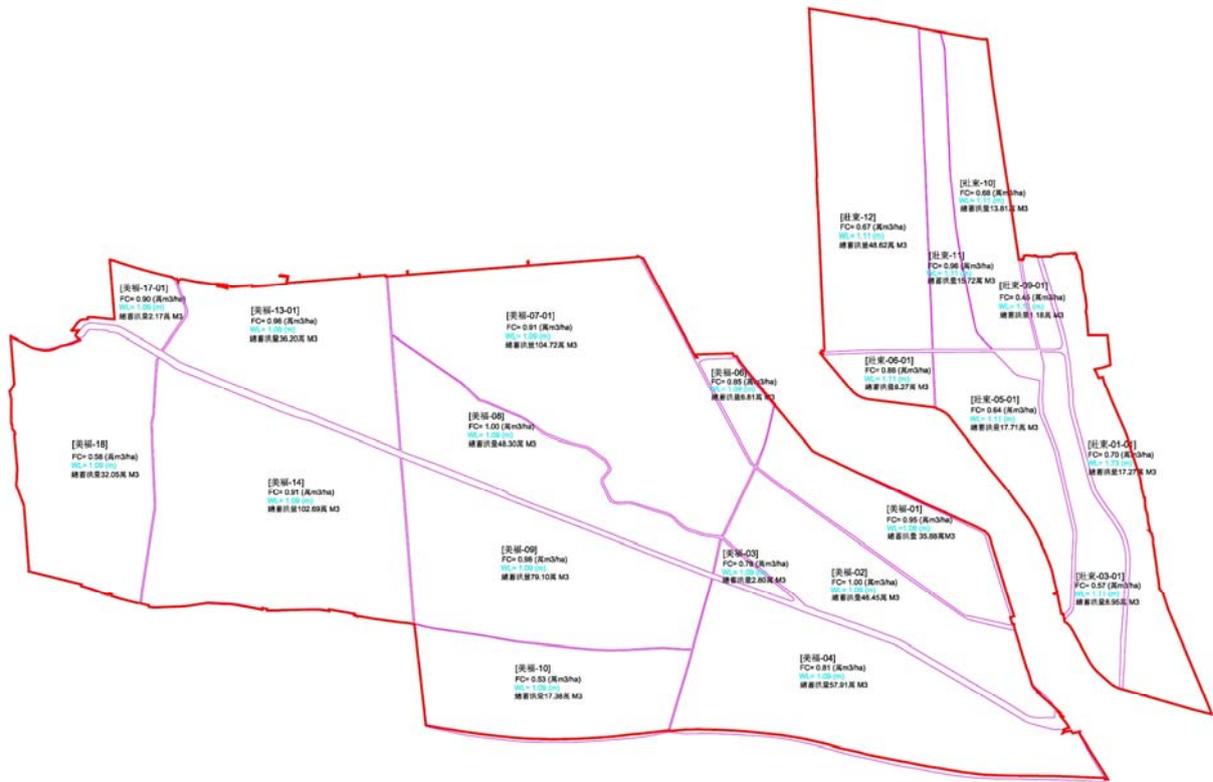
圖 30 美福排水各集水分區蓄洪量規範

美福排水已擬定各集水分區蓄洪量規範(如圖 30 所示)，未來周邊開發本府會強制要求其應符合逕流分攤、出流管制理念，根據本府頒定之「用排水計畫參考準則」審查其開發逕流量體，若開發區位位於都市計畫區內則由本府下水道科審理。

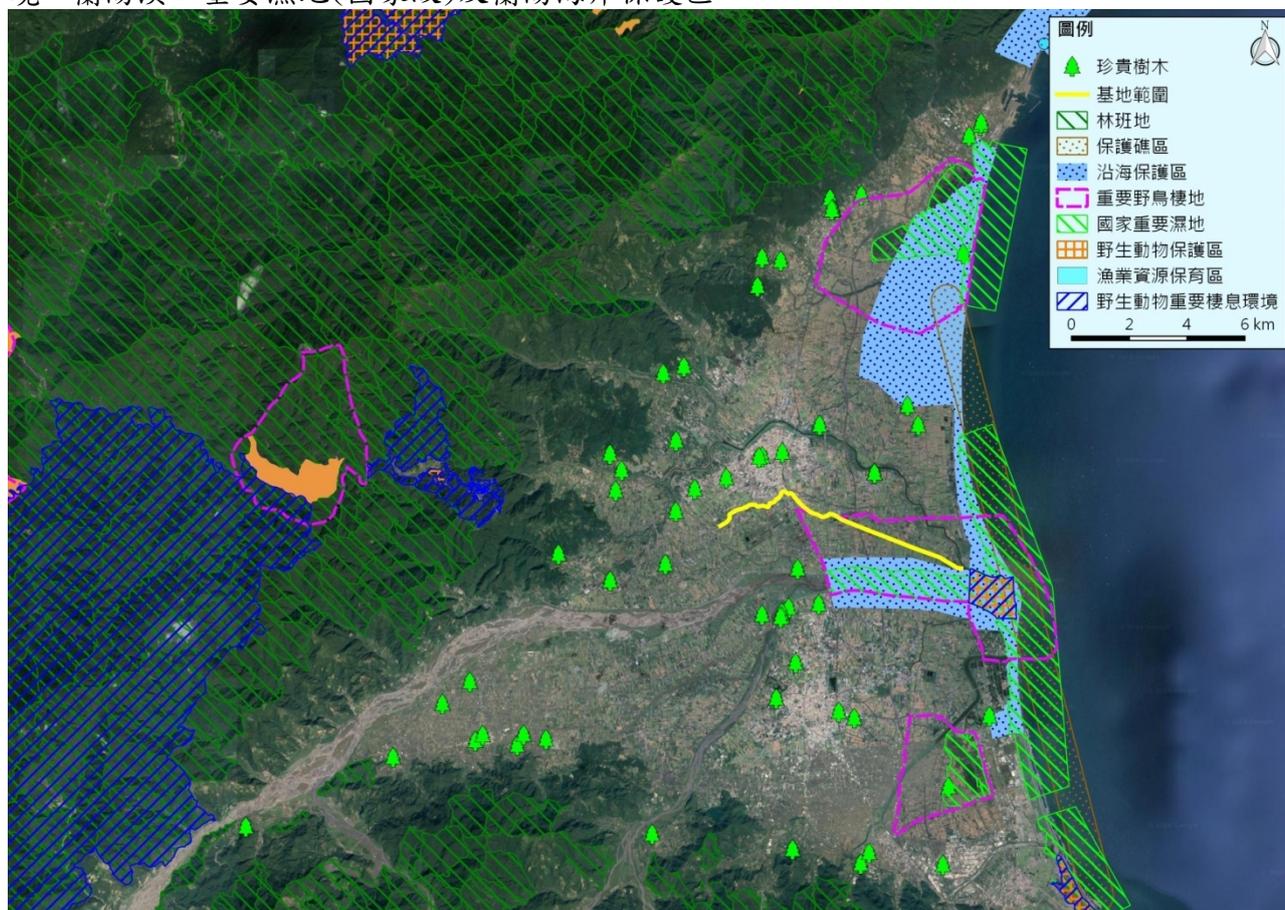
本案計畫範圍與鄰近生態敏感區相對位置圖。

本計畫範圍位於宜蘭蘭陽溪口重要野鳥棲地中，鄰近宜蘭縣蘭陽溪口野生動物重要棲息環境、蘭陽溪口重要濕地(國家級)及蘭陽海岸保護區
