# 「全國水環境改善計畫」

## 【頭前溪整體水岸環境營造計畫】

### 整體計畫工作計畫書

申請執行機關：新竹縣政府

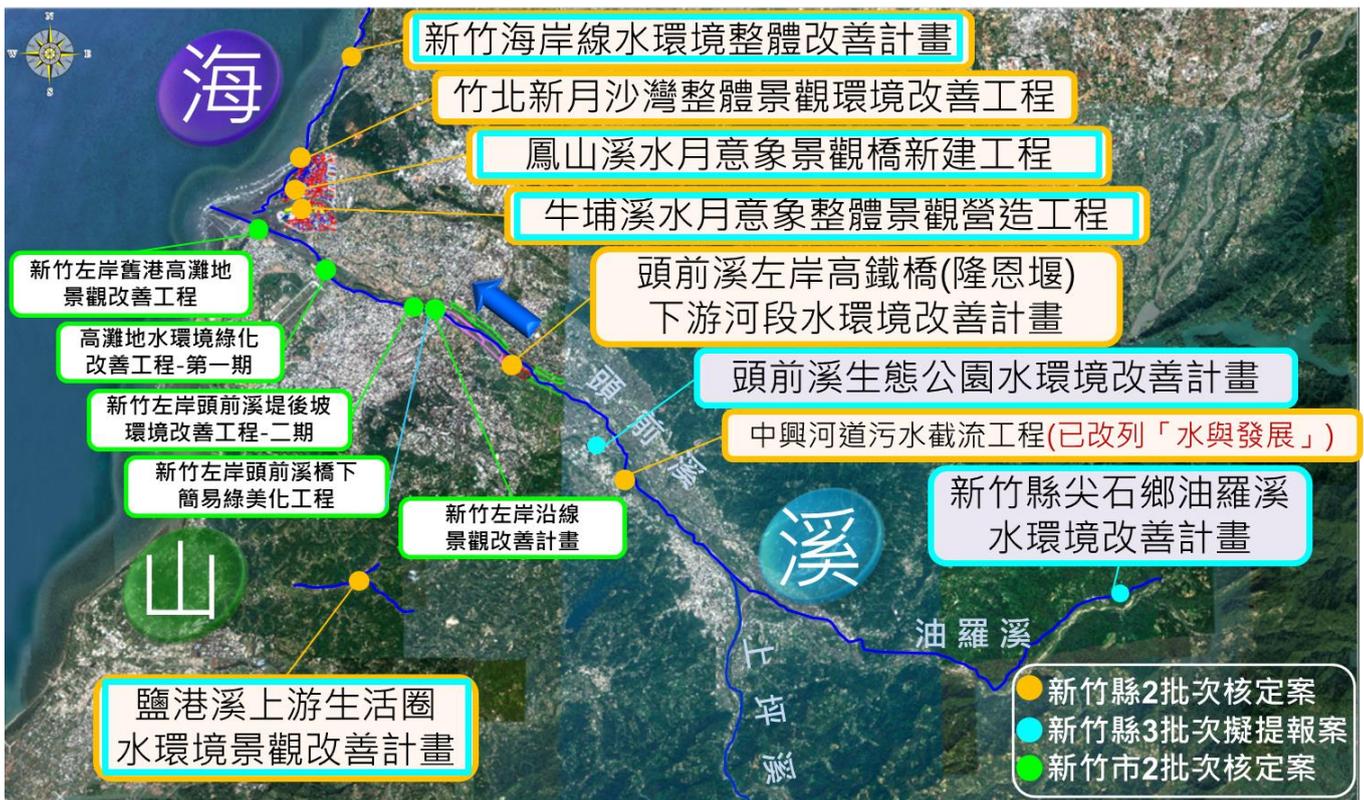
圖 1-1 計畫位置圖

本計畫位於新竹縣境內頭前溪，子計畫分別為「尖石鄉油羅溪水環境改善計畫」、「頭前溪生態公園水環境改善計畫」、「鳳山溪水月意象景觀橋新建工程」及「牛埔溪水月意象整體景觀營造工程」等四案，水環境整體計畫範圍圖如圖 1-1 所示。

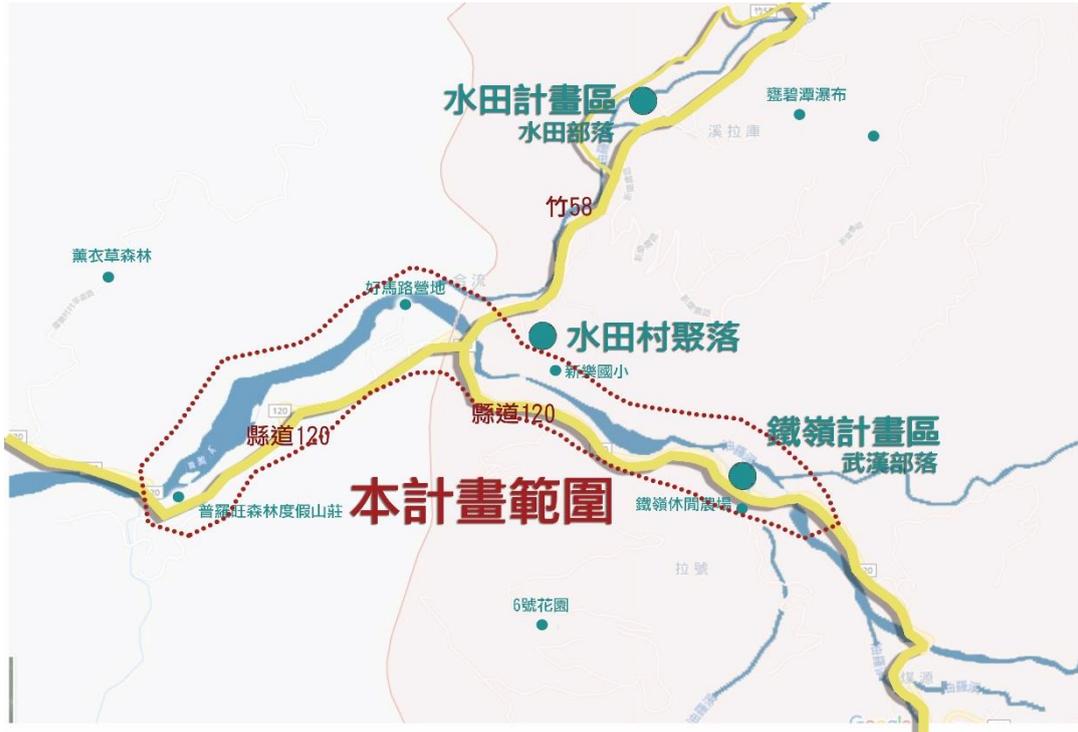
圖 1-2 尖石鄉油羅溪水環境改善計畫範圍

「尖石鄉油羅溪水環境改善計畫」計畫區位為頭前溪油羅溪支流，基地位處新竹縣尖石鄉範圍包含尖石岩、葫蘆灣及鐵嶺等 3 區，境內全為山岳地帶，氣候平均溫涼、地廣人稀、堪稱新竹縣綠色命脈，計畫範圍如圖 1-2 至圖 1-5。

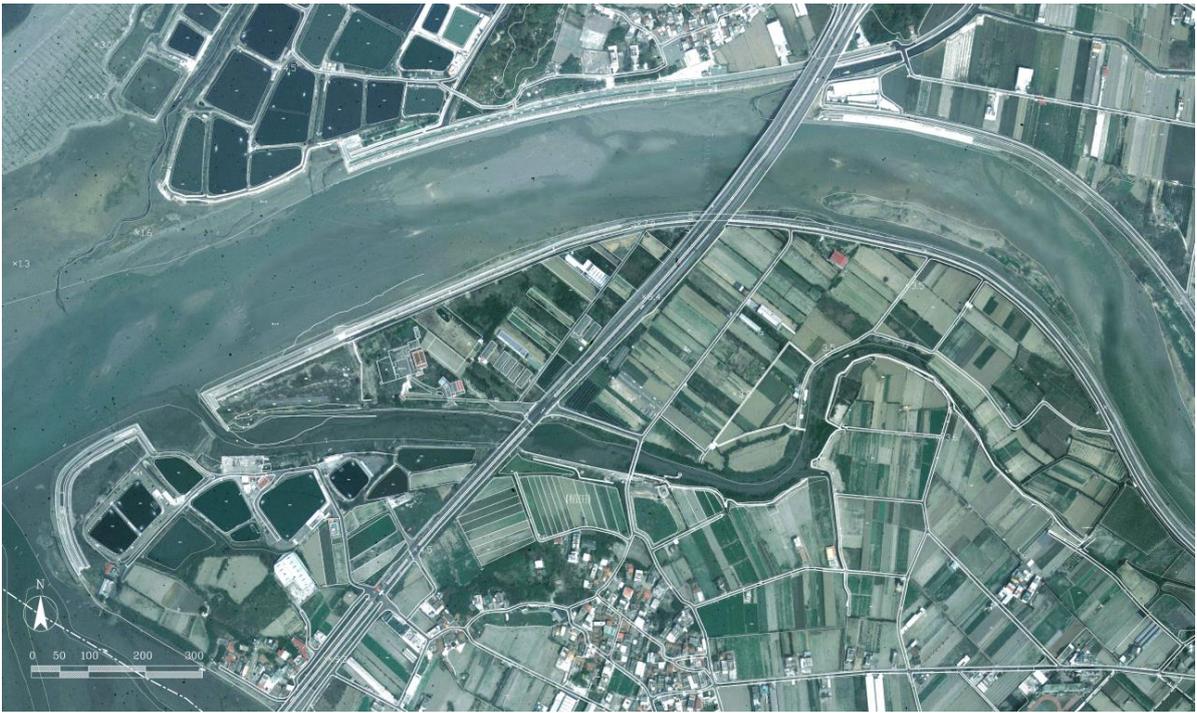
圖 1-10 「鳳山溪水月意象景觀橋新建工程」及「牛埔溪水月意象整體景觀營造工程」計畫範圍(1/5000 航空照片圖)

「鳳山溪水月意象景觀橋新建工程」及「牛埔溪水月意象整體景觀營造工程」計畫區位為鳳山溪出海口處，並跨越新港里(豐田區)及崇義里(鳳岡區)，主要以漁業及農業發展為主要，過去更是新竹舊港(竹塹港)的所在地，並為北台灣重要的烏魚養殖區，計畫範圍如圖 1-9 至圖 1-10。

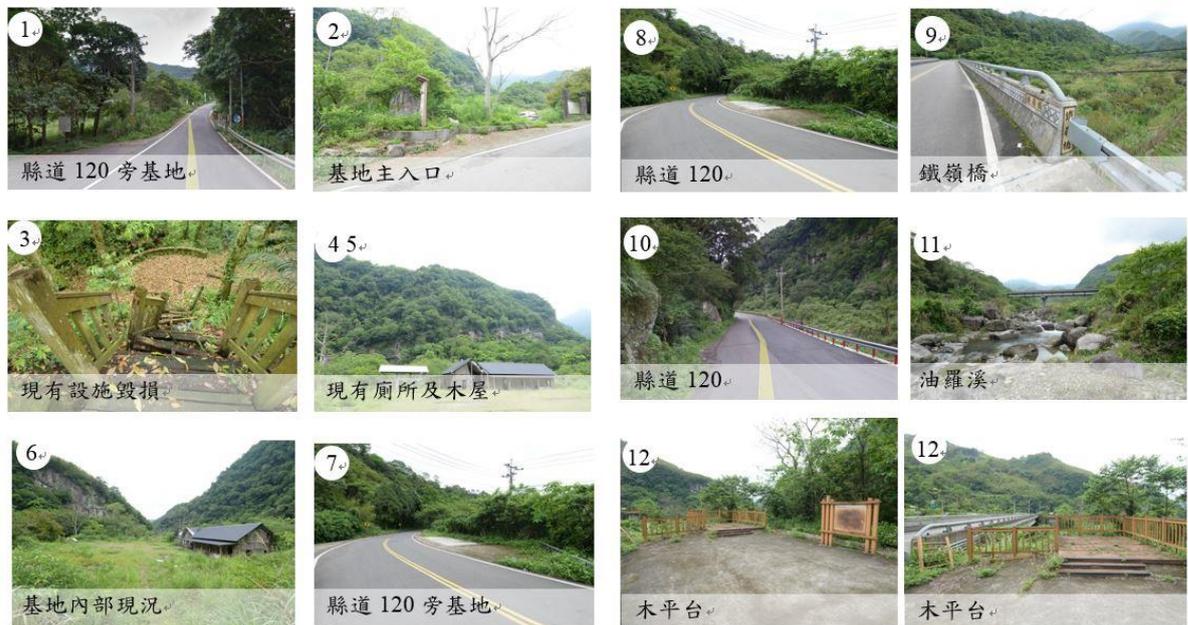
圖 1-11 基地範圍現況照片

尖石岩區域約 1 公頃、葫蘆灣區域基地約 1 公頃；鐵嶺區域則有 2.3 公頃，鄰近新樂村武漢部落，早期為陸軍突擊兵幹部訓練班，國軍撤出後，政府將其規劃為遊憩區，計畫區內依早期政府規劃架構，可分為上、中、下三層，目前計畫區內仍有一些既有設施保留，但部分已經不堪使用如廁所及木構造樓梯、平台等。目前使用情形多以夏日暑期遊客至計畫區周邊野溪烤肉、戲水，對於遊憩區的主體早已荒廢無人使用，早期的陸軍突擊兵幹部訓練基地風貌更無法拼湊出來，使來鐵嶺遊憩的民眾無法追尋其歷史背景及意義，何謂「鐵嶺」？為何周邊會有「武漢部落」？這些不都是早期國軍在此住紮的證據！隨著地方耆老慢慢逝去，在地的回憶無法追尋，鐵嶺的歷史風貌逐漸消失於荒煙蔓草之中，令人惋惜，現況照片如圖 1-11。

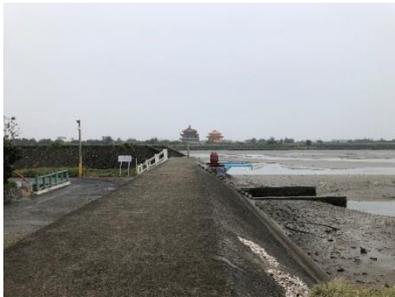
(A) 鳳山溪右岸「拔仔窟堤防」

鳳山溪右岸以漁業養殖場為主，臨河側設有木棧道，並於既有道路劃設自行車道，惟現況路幅窄小，車輛會車空間有限。經查「新竹縣竹北市舊港段漁寮小段 629 地號土地」主要位於鳳山溪左岸保星慈明宮前，目前現況為空曠之草皮，並有設有林默娘雕像。牛埔溪位於工區南側，右岸緊鄰「629 地號」，左岸有小型碼頭設施，目前仍具有使用性。牛埔溪左岸區域仍以為漁業養殖場為主，區內道路可與省道台 15 線及頭前溪右岸堤內道路銜接。鳳山溪右岸為「拔仔窟堤防」，並設有水閘門設施；左岸為「舊港堤防」，現況兩側護岸設施完善，且符合治理計畫需求。牛埔溪現況為自然邊坡，現況植生狀況良好。計畫工址周邊土地多為漁業養殖，聚落主要鄰近於省道省道兩側，且多為低矮之 RC 構造。

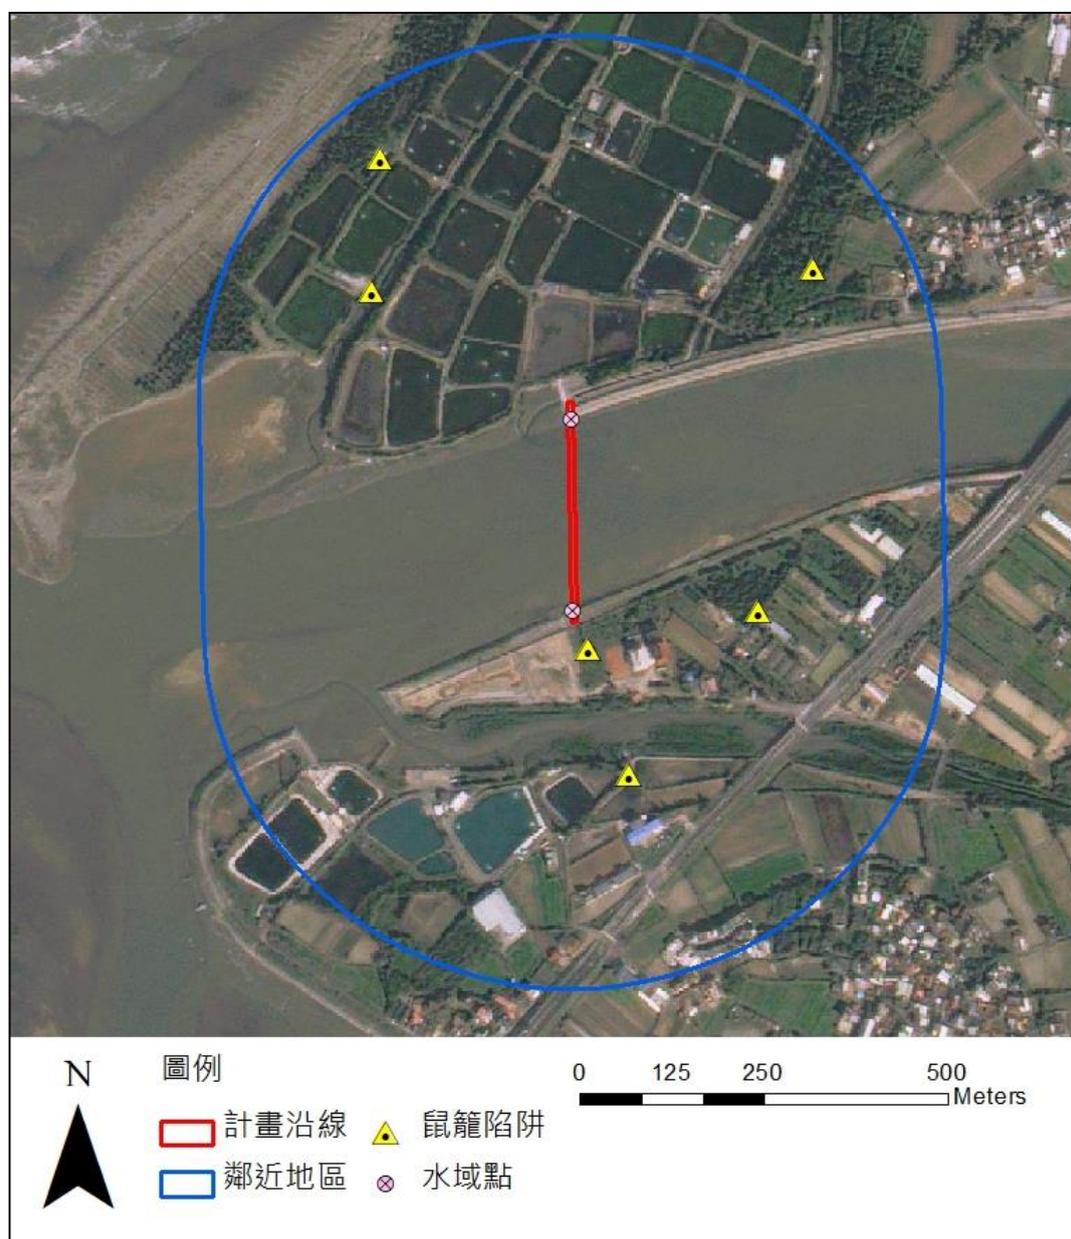
圖 1-12 生態調查範圍圖

本計畫範圍內包含陸域生態環境與水域生態環境，兩者皆須作生態環境調查，其中陸域生態調查範圍主要以計畫沿線及延伸周邊 500 m 範圍，水域生態調查位於計畫沿線河段旁，整體調查範圍詳圖 2-5 所示。

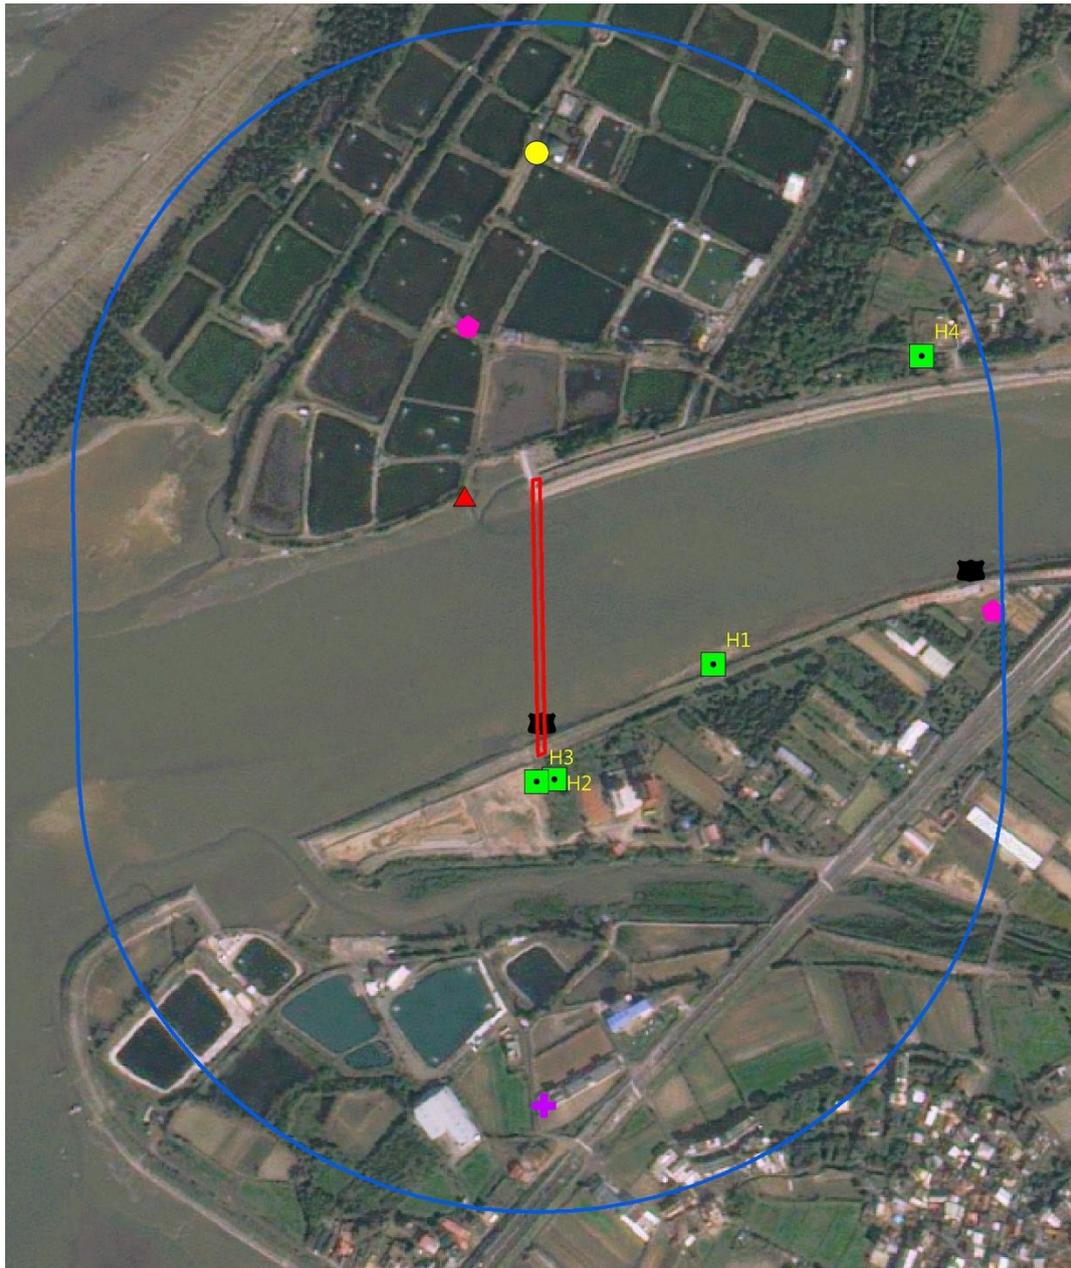
圖 2-6 稀有植物及樣區位置圖

本計畫調查範圍內稀有植物皆為人工栽植，且距離工區稍遠，僅須注意工程車輛行經路線是否行經栽植周邊。

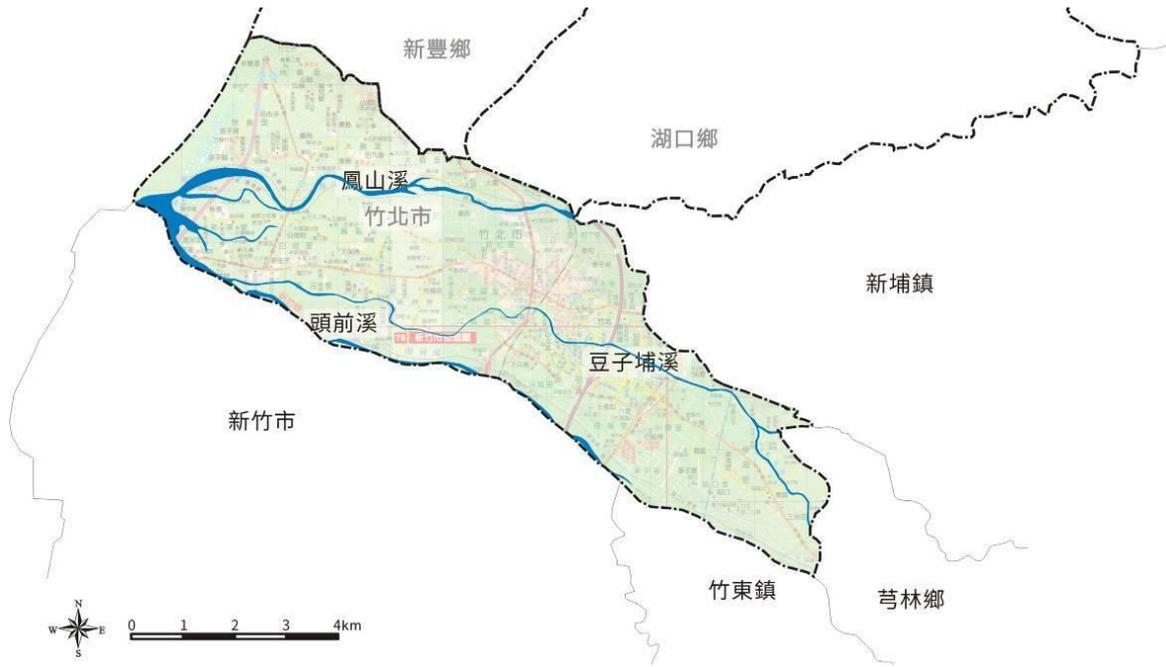
圖 2-7 水文流域圖

鳳山溪為新竹縣第二大河流，全長約 45.5 公里，流域面積 250.1 平方公里。關西鎮為其發源地，舊稱為馬武督區。此地溪水坡陡流短，水位變化相當大，夏季暴風雨季節，可時常看見萬馬奔騰的溪流氣勢，所以需築河堤來防止山洪的危害，而在冬季枯水期時寬廣的河谷只有窄小的河水及裸露的河床，而其他更小的支流則普遍斷流。主要的支流有：霄裡溪、燒炭窩溪、大平窩溪、旱坑、下橫坑溪、上橫坑溪及牛欄河，如圖 2-7。

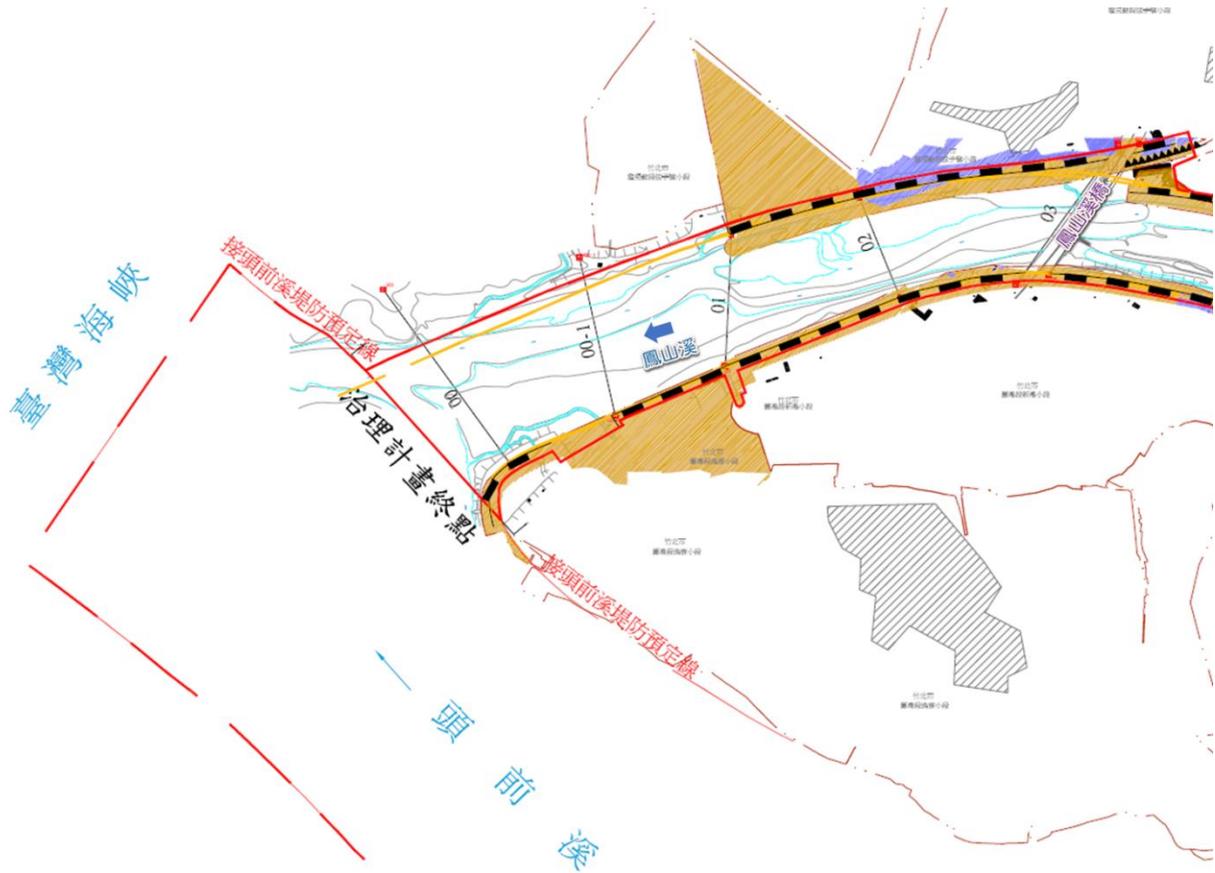
圖 2-8 鳳山溪河川圖籍套繪圖

鳳山溪治理計畫長度約 28 公里，起點為關西鎮渡船頭橋、終點為鳳山溪出海口，保護標準 50 年重現期距洪水，設計出水高 1.5 公尺。本計畫橋址約位在斷面編號 1 之出海口位置，計畫流量  $Q_{50}=2,40\text{cms}$ ，計畫洪水位  $Q_{50}=E.L+4.16\text{m}$ ，計畫堤頂高  $E.L+6.15\text{m}$ 。依據治理計畫水理分析成果顯示，鳳山溪河口段至褒忠大橋河段屬亞臨界流況，平均流速介於每秒 1.6~6.0 公尺間，平均流速約每秒 3.6 公尺。

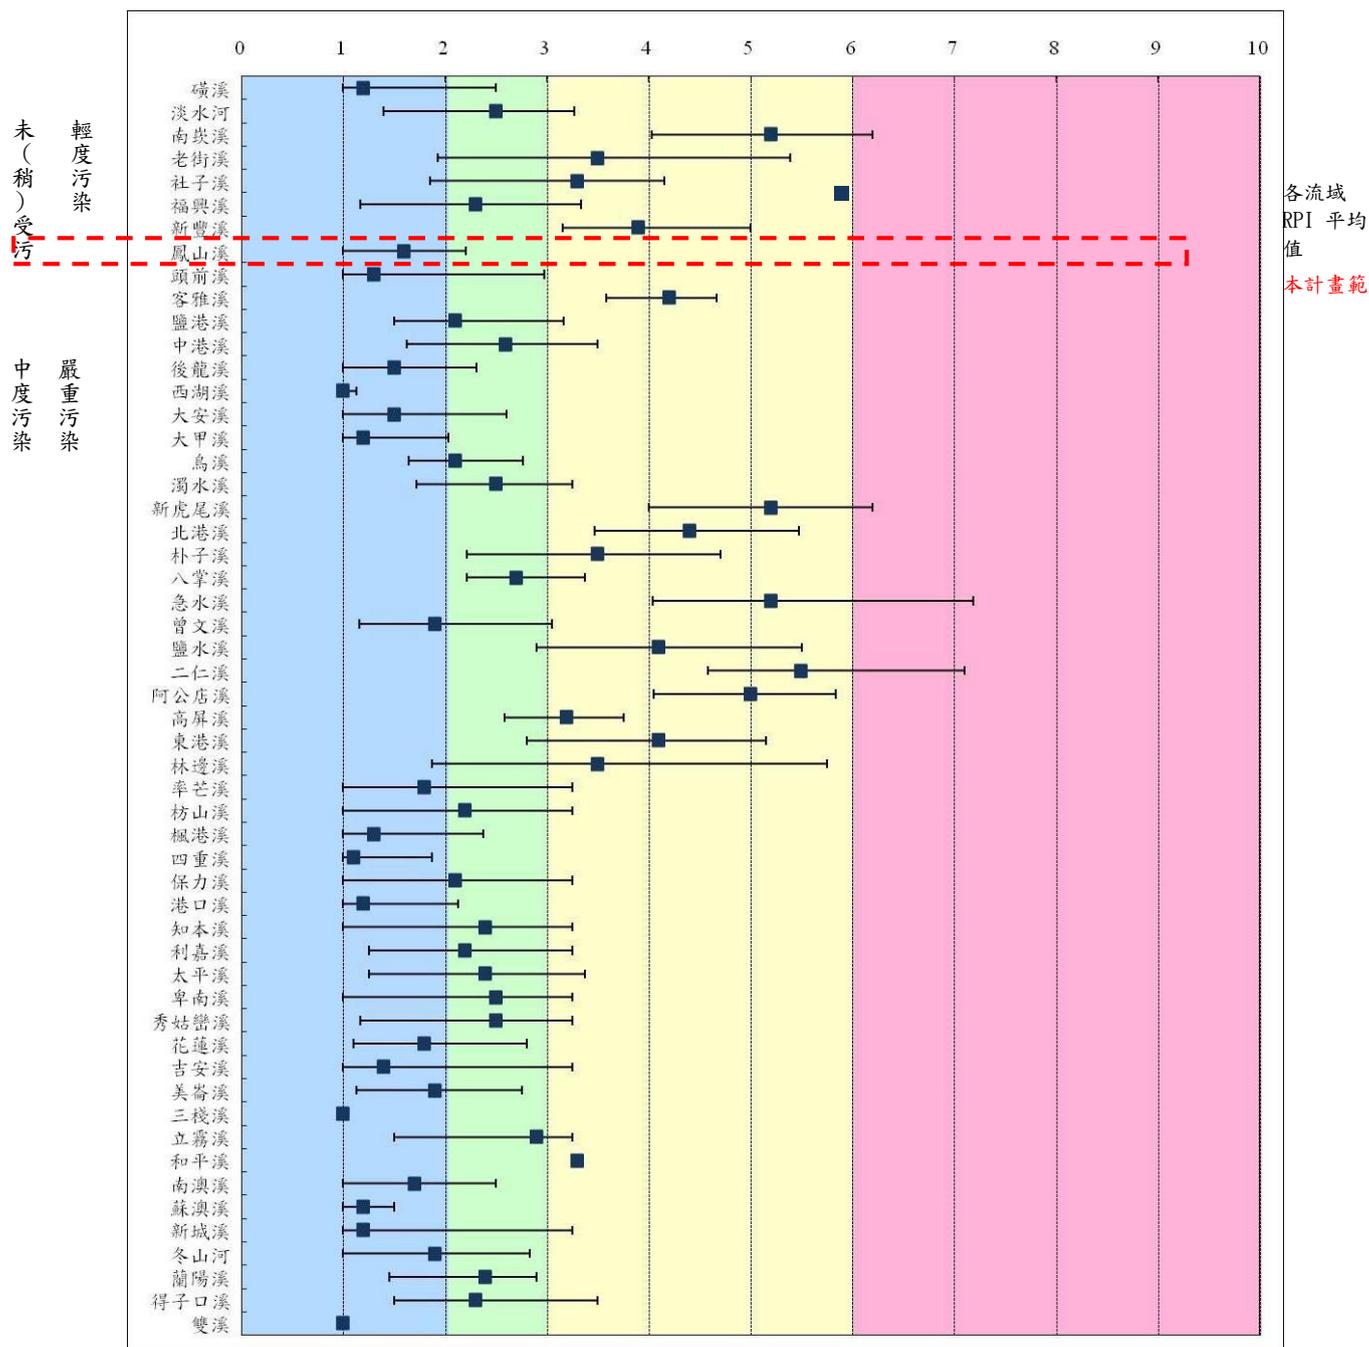
圖 2-9 全國 54 條流域全年 RPI 值分布狀況

定義或計算公式					
河川 污染 指數	指數的計算方式由溶氧量、生化需氧量、懸浮固體、氨氮等四項測值，與下表的濃度範圍比較而得各RPI單項點數，再將四項點數加總並平均，所得污染指數積分值的範圍即可判定其污染程度。				
	項目	未(稍)受污染	輕度污染	中度污染	嚴重污染
	溶氧量(DO) mg/L	$DO \geq 6.5$	$6.5 > DO \geq 4.6$	$4.5 \geq DO \geq 2.0$	$DO < 2.0$
	生化需氧量(BOD <sub>5</sub> ) mg/L	$BOD_5 \leq 3.0$	$3.0 < BOD_5 \leq 4.9$	$5.0 \leq BOD_5 \leq 15.0$	$BOD_5 > 15.0$
	懸浮固體(SS) mg/L	$SS \leq 20.0$	$20.0 < SS \leq 49.9$	$50.0 \leq SS \leq 100$	$SS > 100$
	氨氮(NH <sub>3</sub> -N) mg/L	$NH_3-N \leq 0.50$	$0.50 < NH_3-N \leq 0.99$	$1.00 \leq NH_3-N \leq 3.00$	$NH_3-N > 3.00$
	點數	1	3	6	10
污染指數積分值(S)	$S \leq 2.0$	$2.0 < S \leq 3.0$	$3.1 \leq S \leq 6.0$	$S > 6.0$

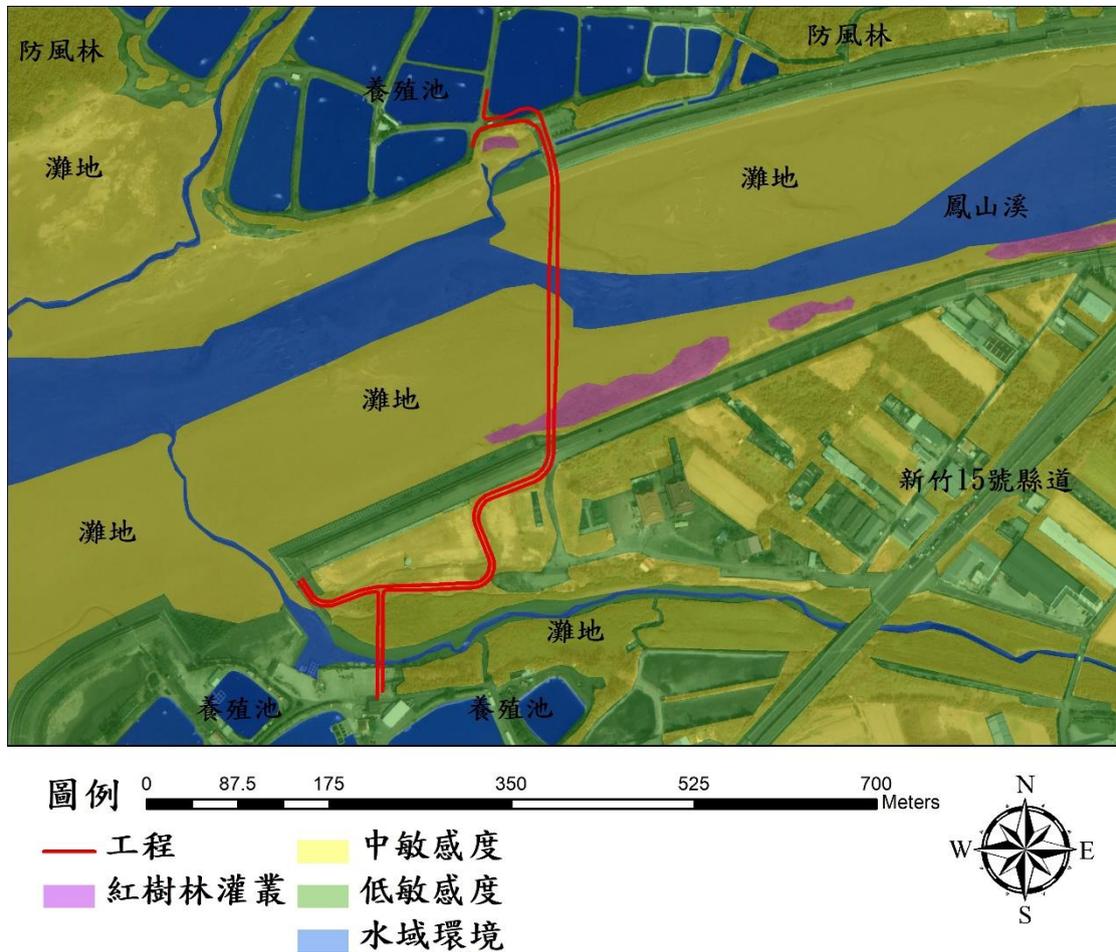
圖 3-1 生態關注區圖

- IV. 施工期間產生之工程及民生廢棄物集中並帶離現場，禁止埋入土層，或以任何形式滯留現場，避免野生動物誤傷或誤食。
- V. 保全對象位置如 3-1 所示。工區鳳山溪段兩岸灘地皆有紅樹林灌叢生長，工程施作時應迴避，減少對紅樹林破壞。

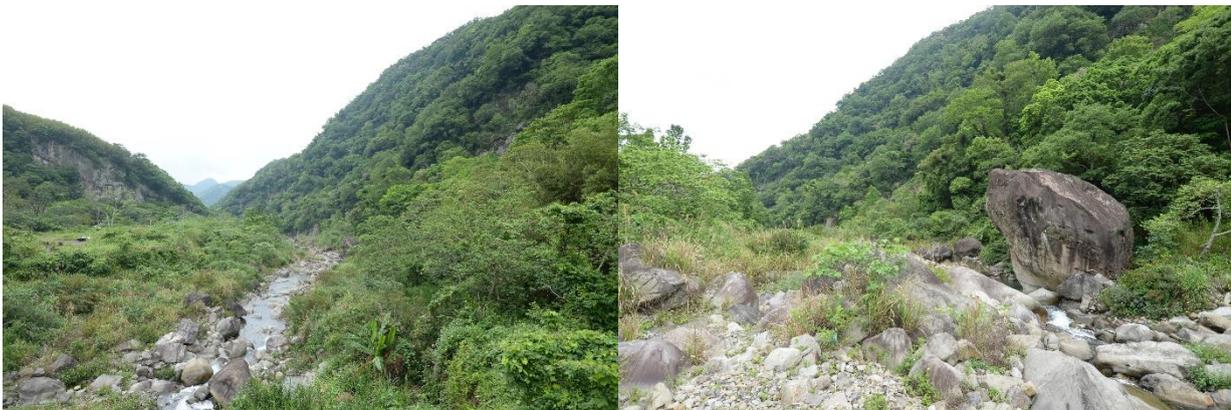
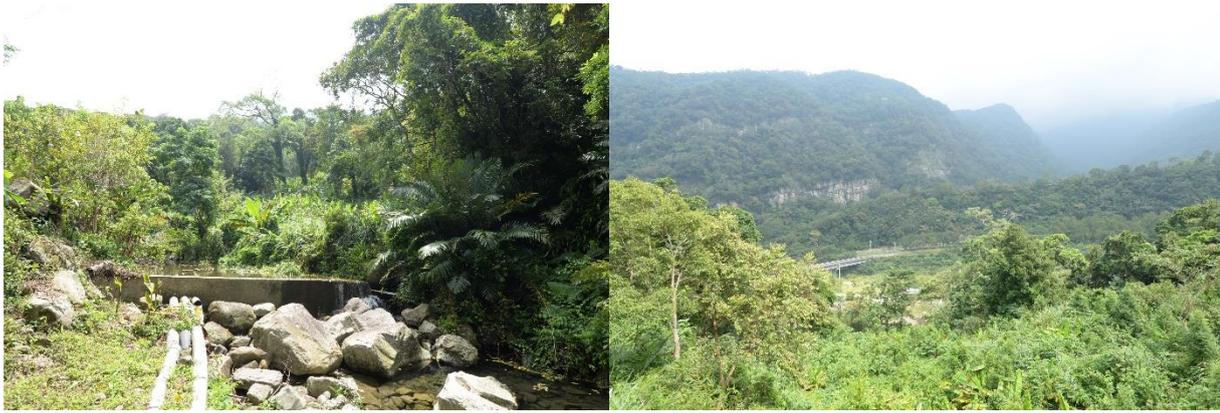
前述已清楚載明本計畫主要是要針對過去鐵嶺基地作為特戰訓練等建設使得周邊生態環境遭受破壞進行生態復舊成大自然場域，因此，不僅不會破壞現況既有油羅溪地形地貌，甚至生態護岸、生態池、以及親水步道建置將會以既有地形搭設，同時，嘗試以過去基地搭設棧橋方式進行營造，讓過去鐵嶺基地與油羅溪的緊密關係可以再現。

鐵嶺區  
域附近  
油羅溪  
和鐵嶺  
橋周邊

現況

周邊水  
域後續  
規劃示  
意圖(後  
續規劃  
階段會

依據需求配置)

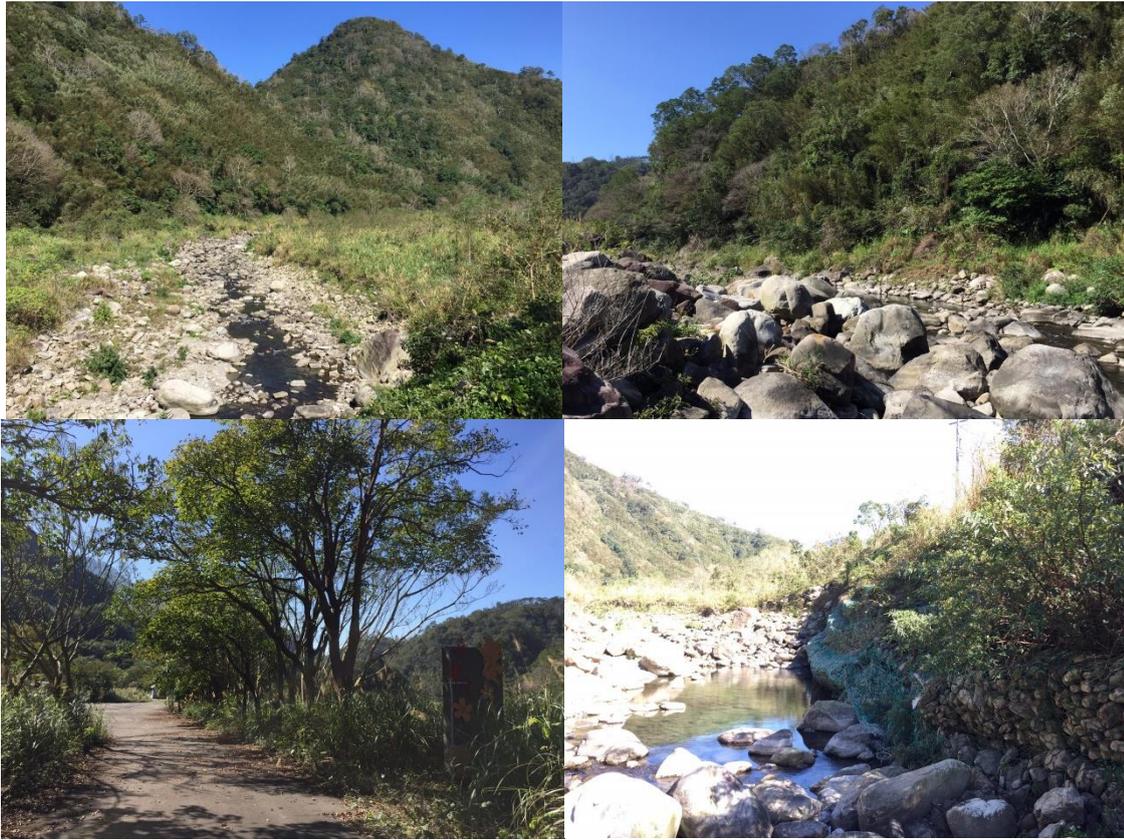
跟鐵嶺基地一樣，本計畫主要是打開油羅溪水介面，進行生態水池淨化、生態護岸、和把雜亂和阻隔地方整理出來，同時，不會破壞原有地形地貌，營造方式也將會以生態工法和材料進行營造。

現況護岸  
損毀進行  
生態護岸  
修復

營造生態  
多樣的護  
岸示意圖

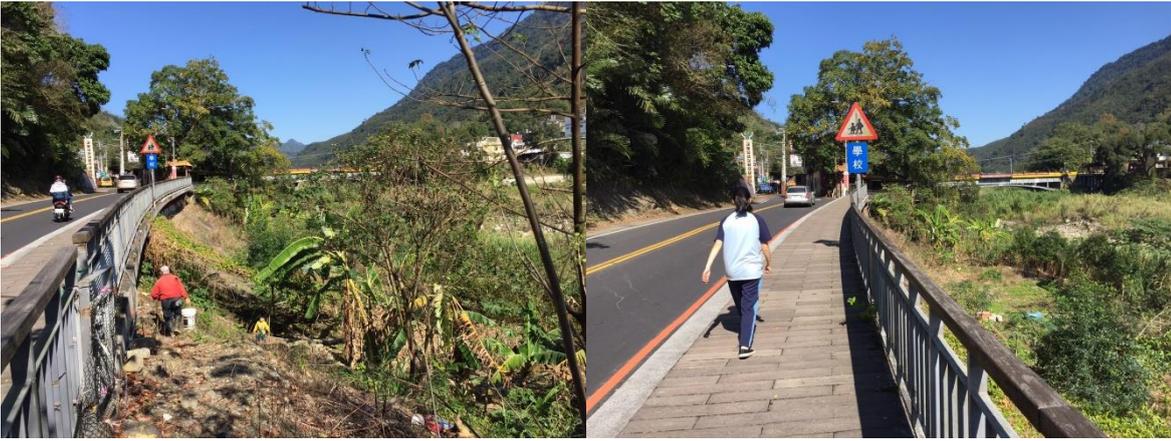
尖石岩周邊環境和 120 縣道旁步道系統現況

目前尖石岩竹 60 道路周邊區域主要也是較為雜亂之區域，因此，首要之務也是進行環境景觀整理，其工法也是不破壞原有地形地貌之前提，不擾動生態環境為原則；同時，相關步道建置也是會以生態透水方式進行營造，打造環境友善之親水空間。

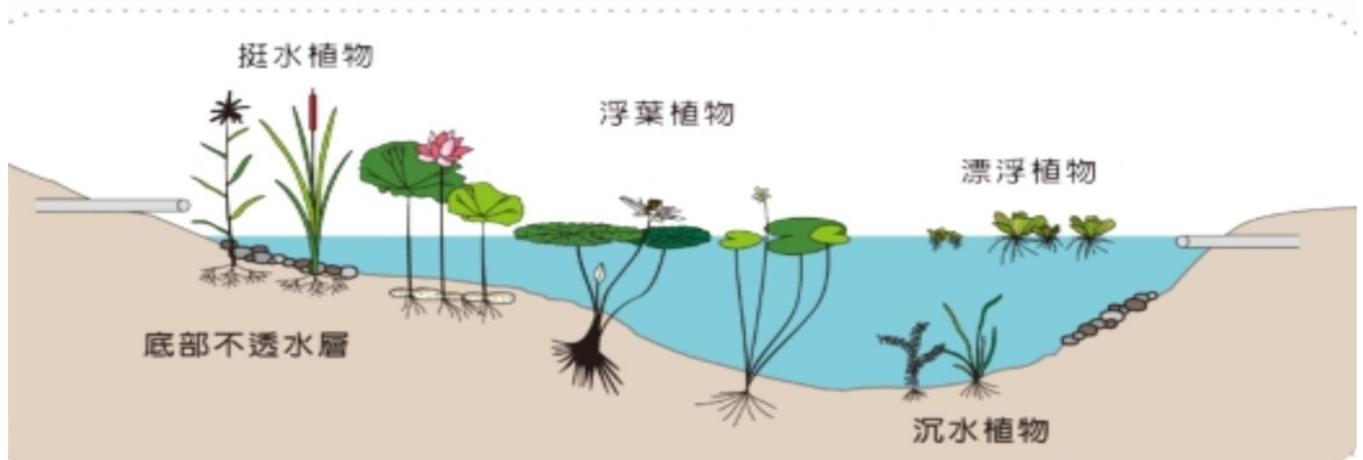
生態公園水質淨化處理方式屬表面流式濕地(Free Water Surface Systems, FWS)，其功能為藉由水池、土壤、水生植物，模擬建構天然溼地的環境狀態，所選用的水生植物按生長類型可區分四類：挺水植物(如荷花、香蒲等)、浮葉植物(如睡蓮、水金英等)、漂浮植物(如青萍、

布袋蓮等)及沉水植物(如水蘊草、金魚藻等)。

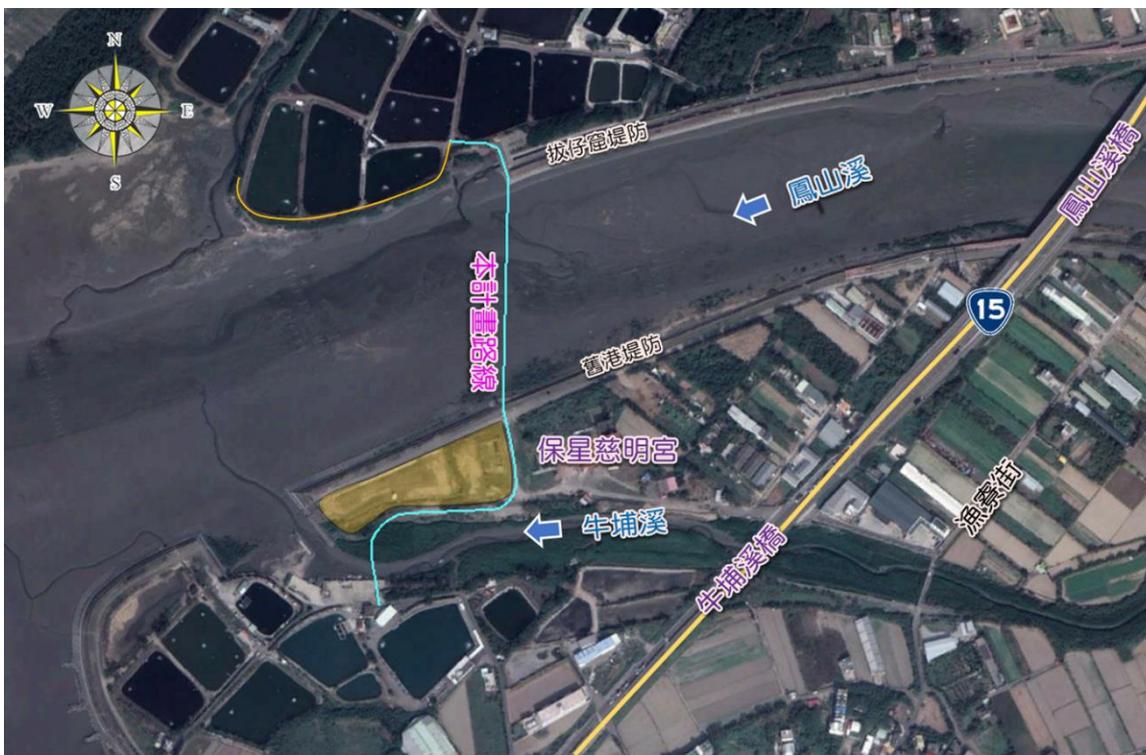
圖 4-2 自行車道平面路線圖

本計畫起點位於鳳山溪右岸漁業養殖場既有道路路口(現況 E.L+4.50m)，沿既有木棧道路線往東與拔仔窟堤防(現況 E.L+6.20m)銜接，在跨越鳳山溪後，於 629 地號佈設與防汛道路平行之引橋，可串聯 629 地號及保星慈明宮景點。往南銜接牛埔溪右岸堤頂道後，跨越牛埔溪銜接至既有碼頭平台，本平面線形優點如下：

- (a) 可有效串聯南北兩岸景觀資源。
- (b) 整體動線蜿蜒，增加自行車使用趣味性及視野豐富性。
- (c) 跨越鳳山溪橋長較短，可節省工程經費。
- (d) 基礎工程施工期間對於環境影響程度較小。
- (e) 規劃路線可吸引用路人停留休憩，活絡整體空間。
- (f) 右岸工區鄰近既有道路，施工性較為便利。
- (g) 利用既有堤防高程及棧道銜接，對於周邊烏魚養殖區影響最小。

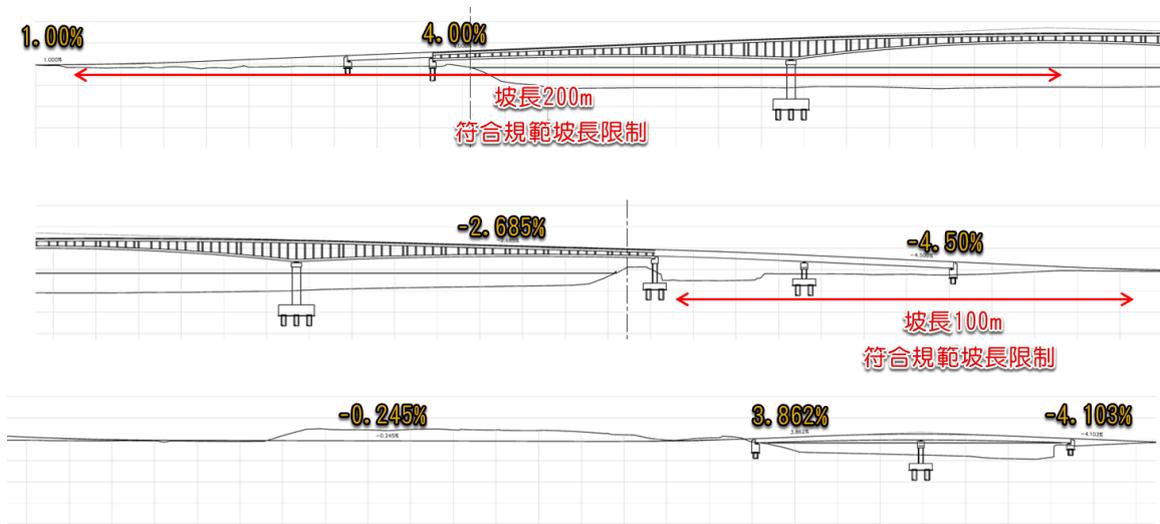
圖 4.2-2 自行車道縱斷面配置圖

本案設計最大縱坡採 4.5%，縱坡限制長度亦按照規範規定長度作佈設，整體縱斷面佈設成果如圖 4.2-2 所示。

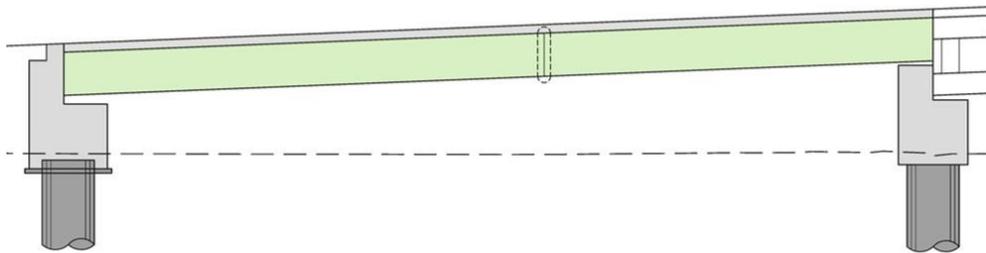
圖 4.2-5 北岸引道結構立面配置圖

- (a) 採用鋼桁架系統設計，並以三跨連續(L=84+120+84=288m)之變斷面設計，其中桁高漸變由 2.0m 至 4.75m，皆以小口徑之鋼箱梁設計。
- (b) 垂直腹桿採不等間距設置，設置間距分別有 1.0m、2.0m 及 3.0m。
- (c) 配合跨越堤防及銜接至基地高程需求，分別於北岸規劃單跨、南岸採二跨連續之鋼 I 型梁橋設置。相關橋梁配置詳圖 4.2-5~4.2-8。

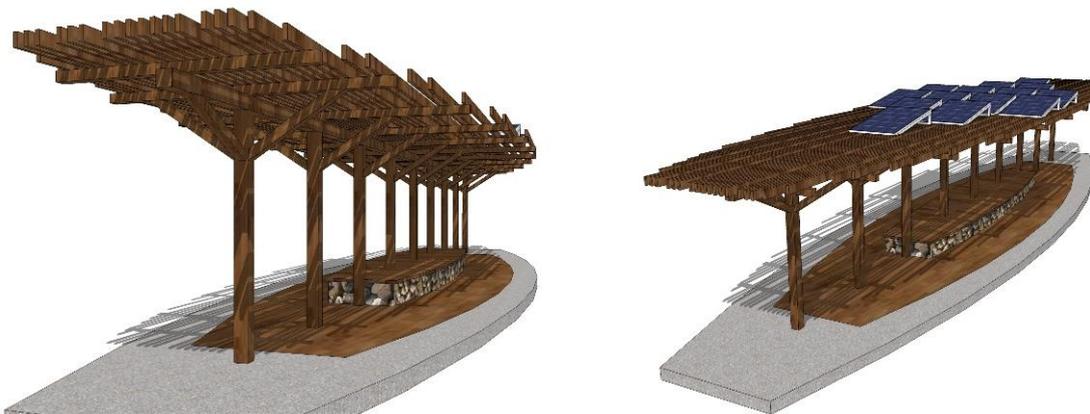
圖 4.2-11 太陽能花架景觀示意圖

C 生態節能工程：為考量生態節能，並提倡能源永續與環境保育概念，本案於橋梁休憩點增設太陽能板花架，以達能源永續之目標。

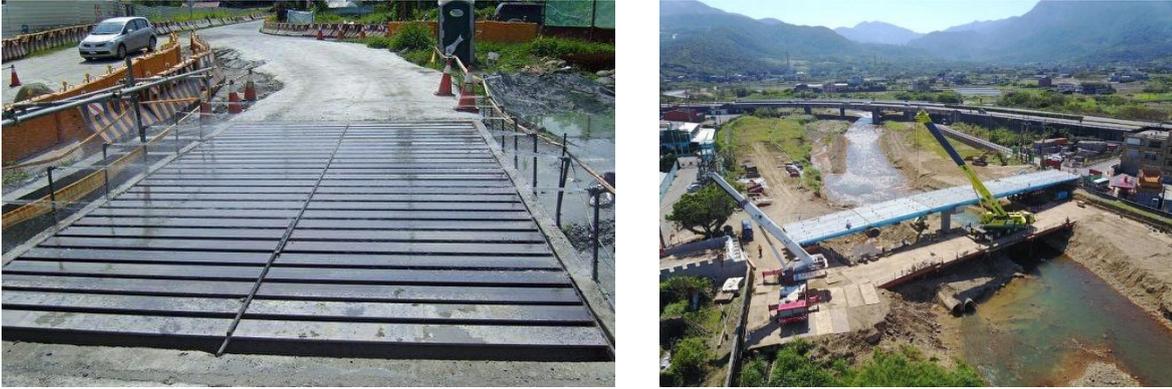
圖 4.2-13 生態工法示意圖

- I. 施工中搭設施工構台:於河道內架設施工構台，避免施工機具直接進入河床，破壞既有河道生態，將施工影響降至最低。
- II. 基礎開挖抽擋排水設施:工程施作河道中橋墩時應設置排檔水設施，避免工程影響鳳山溪水濁度。

III. 沉砂池及防塵設施:定時對施工道路及車輛進行灑水降低揚塵量，避免附近林木葉表面遭揚塵覆蓋，以及設置沉砂池於出入口，避免施工車輛所產生之淤泥造成生態影響。

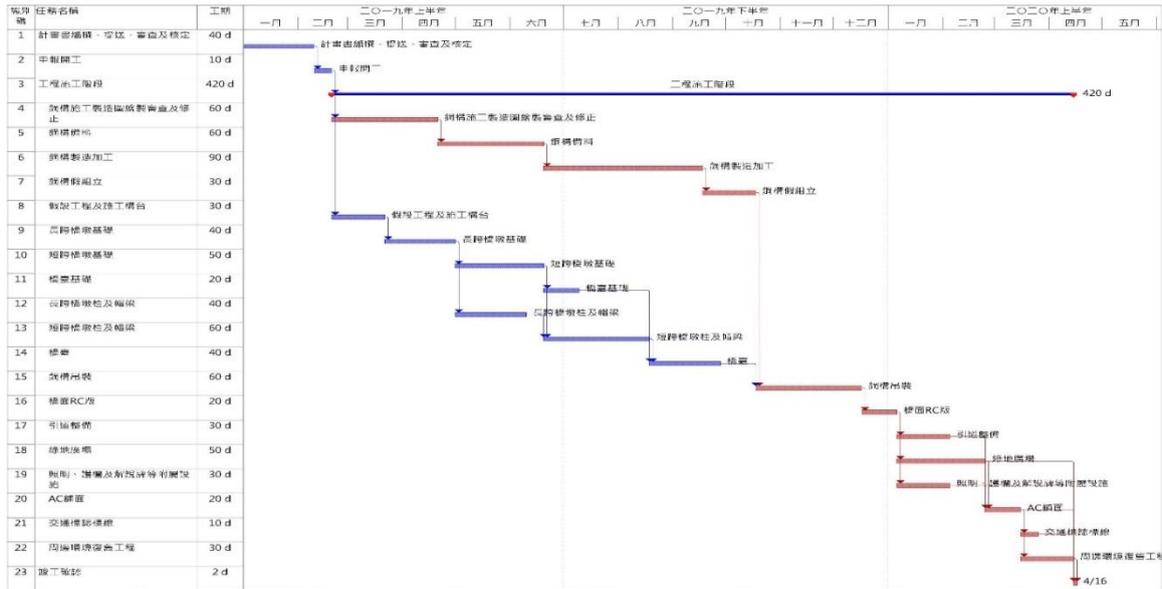
圖 6.2-1 施工預定進度表

依照前述工程內容及範圍，擬定整體作業流程，新建橋梁主跨段採用「三跨連續桁架橋」，邊跨及跨越牛埔溪橋均採「鋼 I 型梁」型式，初步規劃整體施作順序如圖 6.2-1 所示，所需工期約需 420 日曆天。

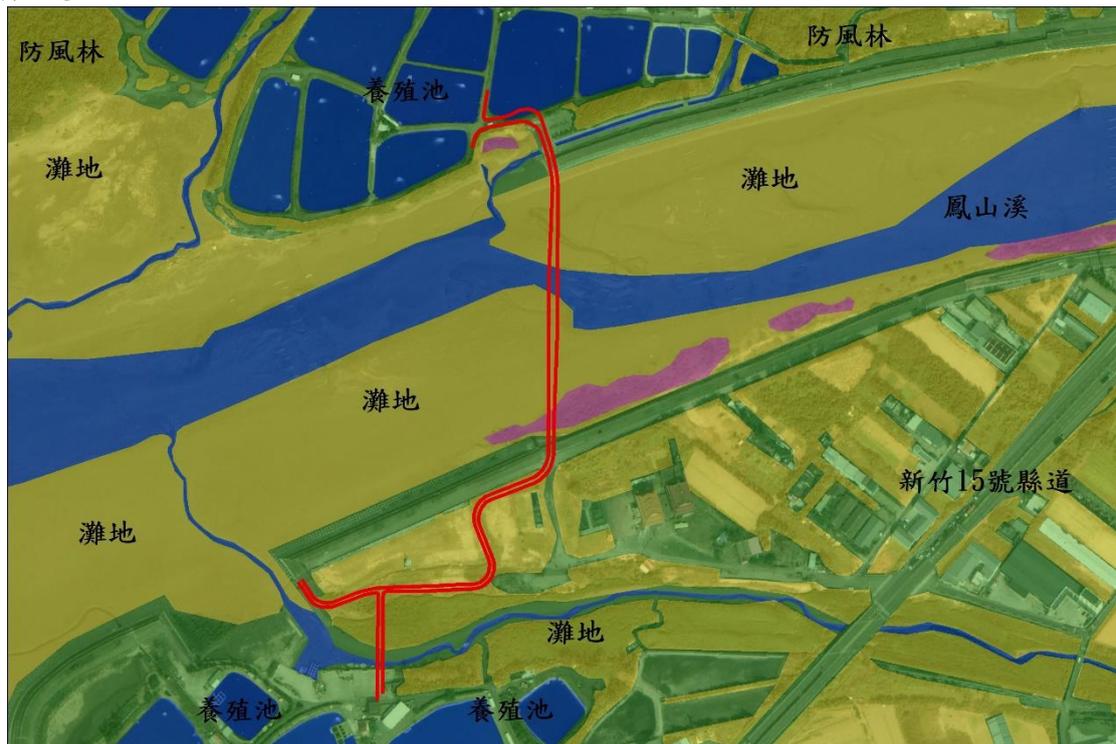
保全目標位置：

1. 〔減輕〕工程期程應考慮避開紅尾伯勞的過境時間(8月至9月間及4月至5月間)。
2. 〔減輕〕妥善安排工程施作時間，避免晨昏時段野生動物活動旺盛期間施工，應於早上8時後至下午5時前施工為宜，另使用低噪音機具及工法，降低施工噪音及震動對野生動物之影響。
3. 〔減輕〕施工車輛運行易產生揚塵，定時對施工道路及車輛進行灑水降低揚塵量，避免附近林木葉表面遭揚塵覆蓋。
4. 〔減輕〕施工期間產生之工程及民生廢棄物集中並帶離現場，禁止埋入土層，或以任何形式滯留現場，避免野生動物誤傷或誤食。
5. 〔減輕〕保全對象位置如圖1所示。工區鳳山溪段兩岸灘地皆有紅樹林灌叢生長，工程施作時應迴避，減少對紅樹林破壞。

- 工程
- 紅樹林灌叢
- 中敏感度
- 低敏感度
- 水域環境

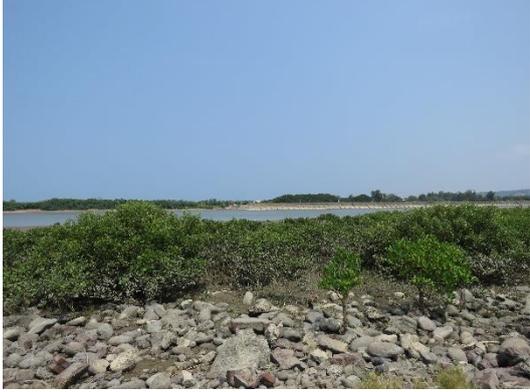
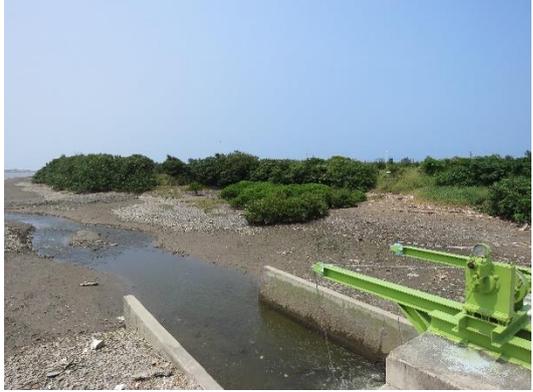
保全對象：

鳳山溪左岸	鳳山溪右岸

紅樹林灌叢
