# 嘉義縣一級海岸防護計畫 (草案)

民國  
108  
年 6  
月

經濟部水利署

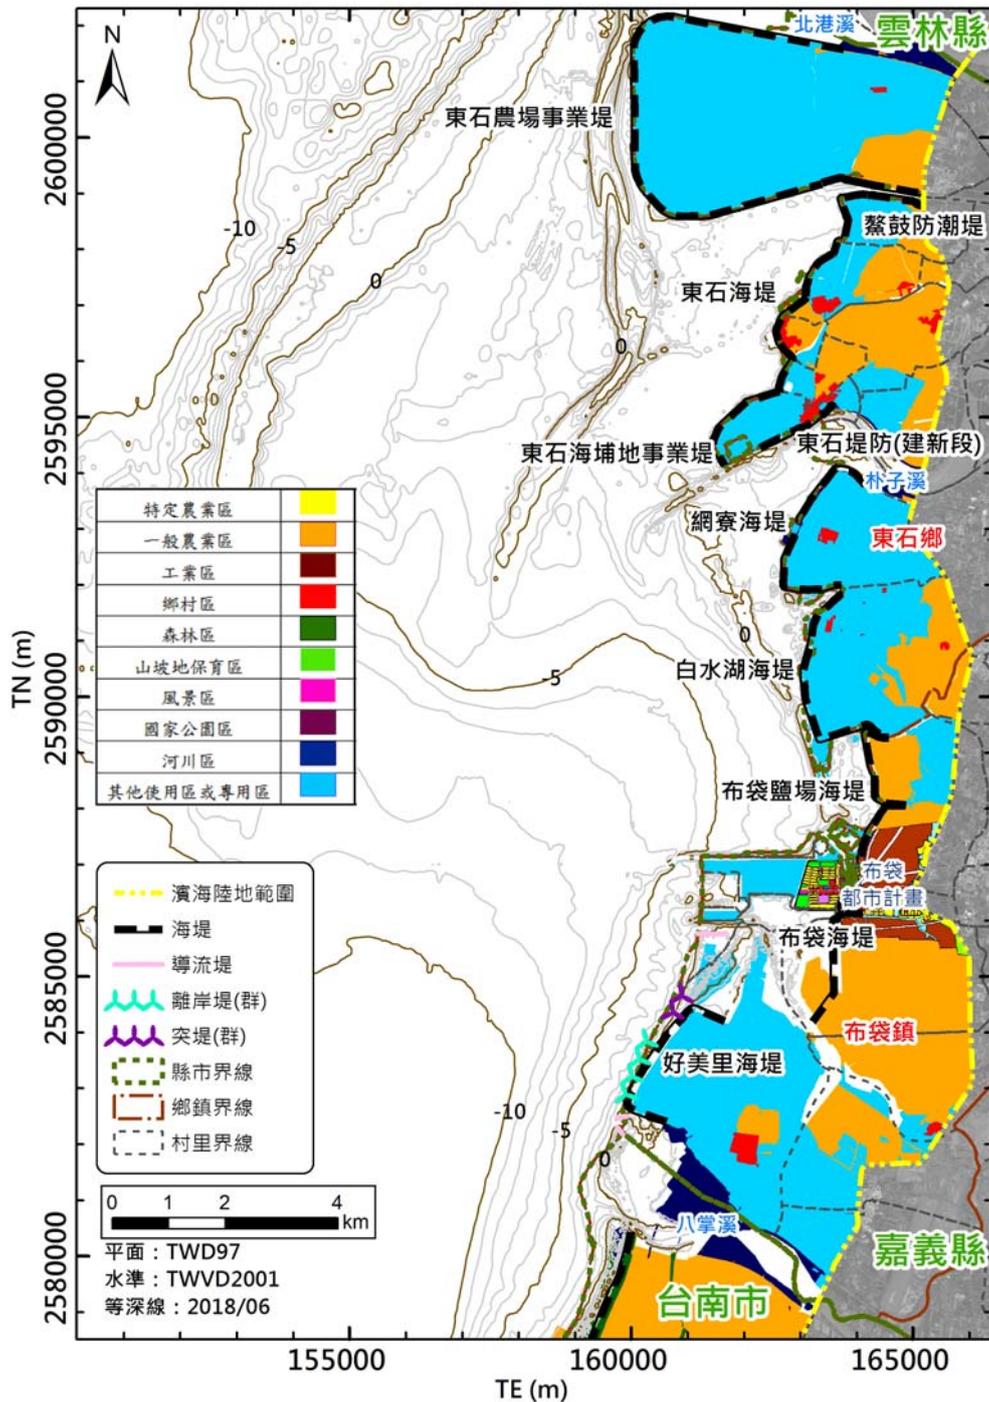
圖2-1 嘉義海岸地區都市計畫與非都市計畫土地使用分區圖

嘉義海岸地區都市計畫與非都市計畫土地使用分區之分佈情況，如圖2-1所示。嘉義縣一級海岸防護區範圍內，沿岸範圍多為其他使用區或專用區，於較接近濱海路地範圍地區有一般農業區及鄉村區分佈；另於布袋商港以東地區，包含布袋都市計畫範圍。

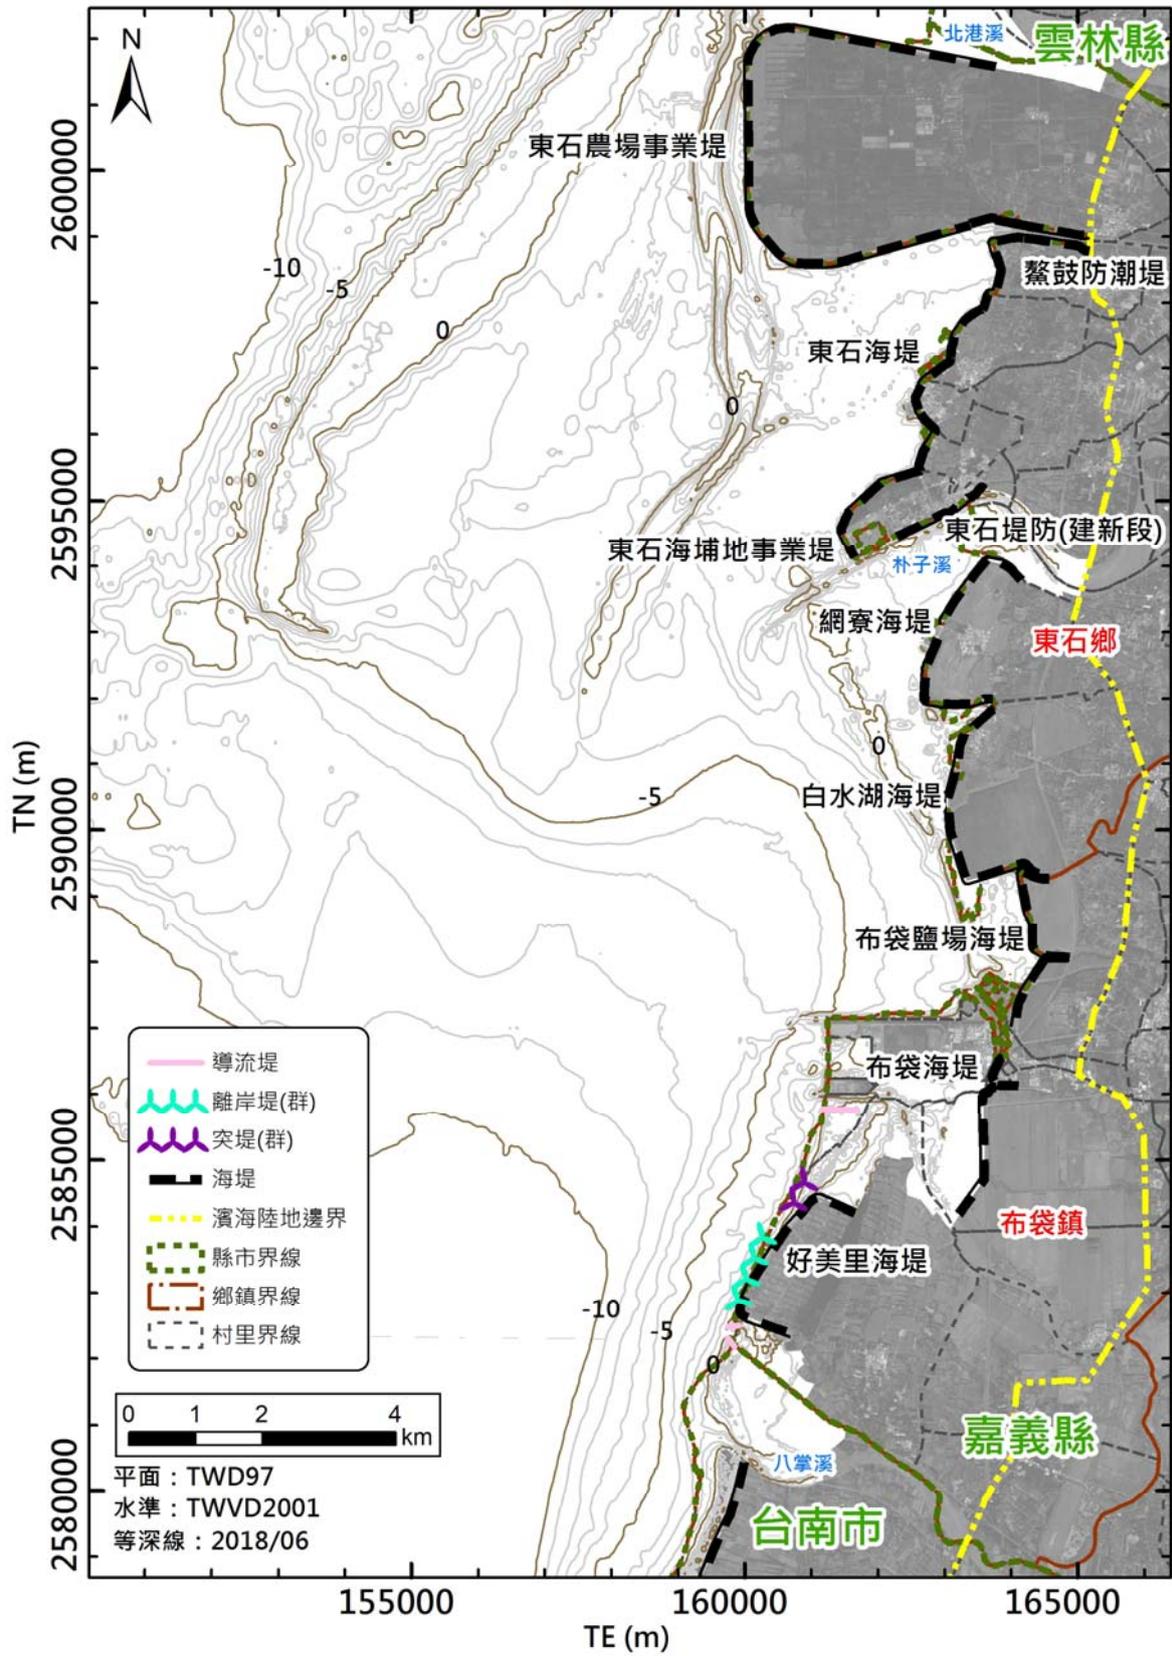
圖2-2 海岸防護設施分佈圖

嘉義縣現有防護設施在東石鄉包括東石農場事業堤、鰲鼓防潮堤、東石海堤、網寮海堤、東石海埔地事業堤及白水湖海堤。在布袋鎮現有防護設施包括布袋鹽場海堤、布袋海堤，好美里則有海堤、離岸堤、突堤群與漁港導流堤等防護設施，一般性海堤約23.6公里與事業性海堤約12.4公里，總長度約36公里。另外，突堤防護設施，於好美里海岸浮洲段外海共有4座突堤；離岸堤防護設施於好美里海堤外海共海岸有11座離岸堤。各相關防護設施之設施型態、長度、高程與興建年列於表2-4，其平面分佈如圖2-2所示。

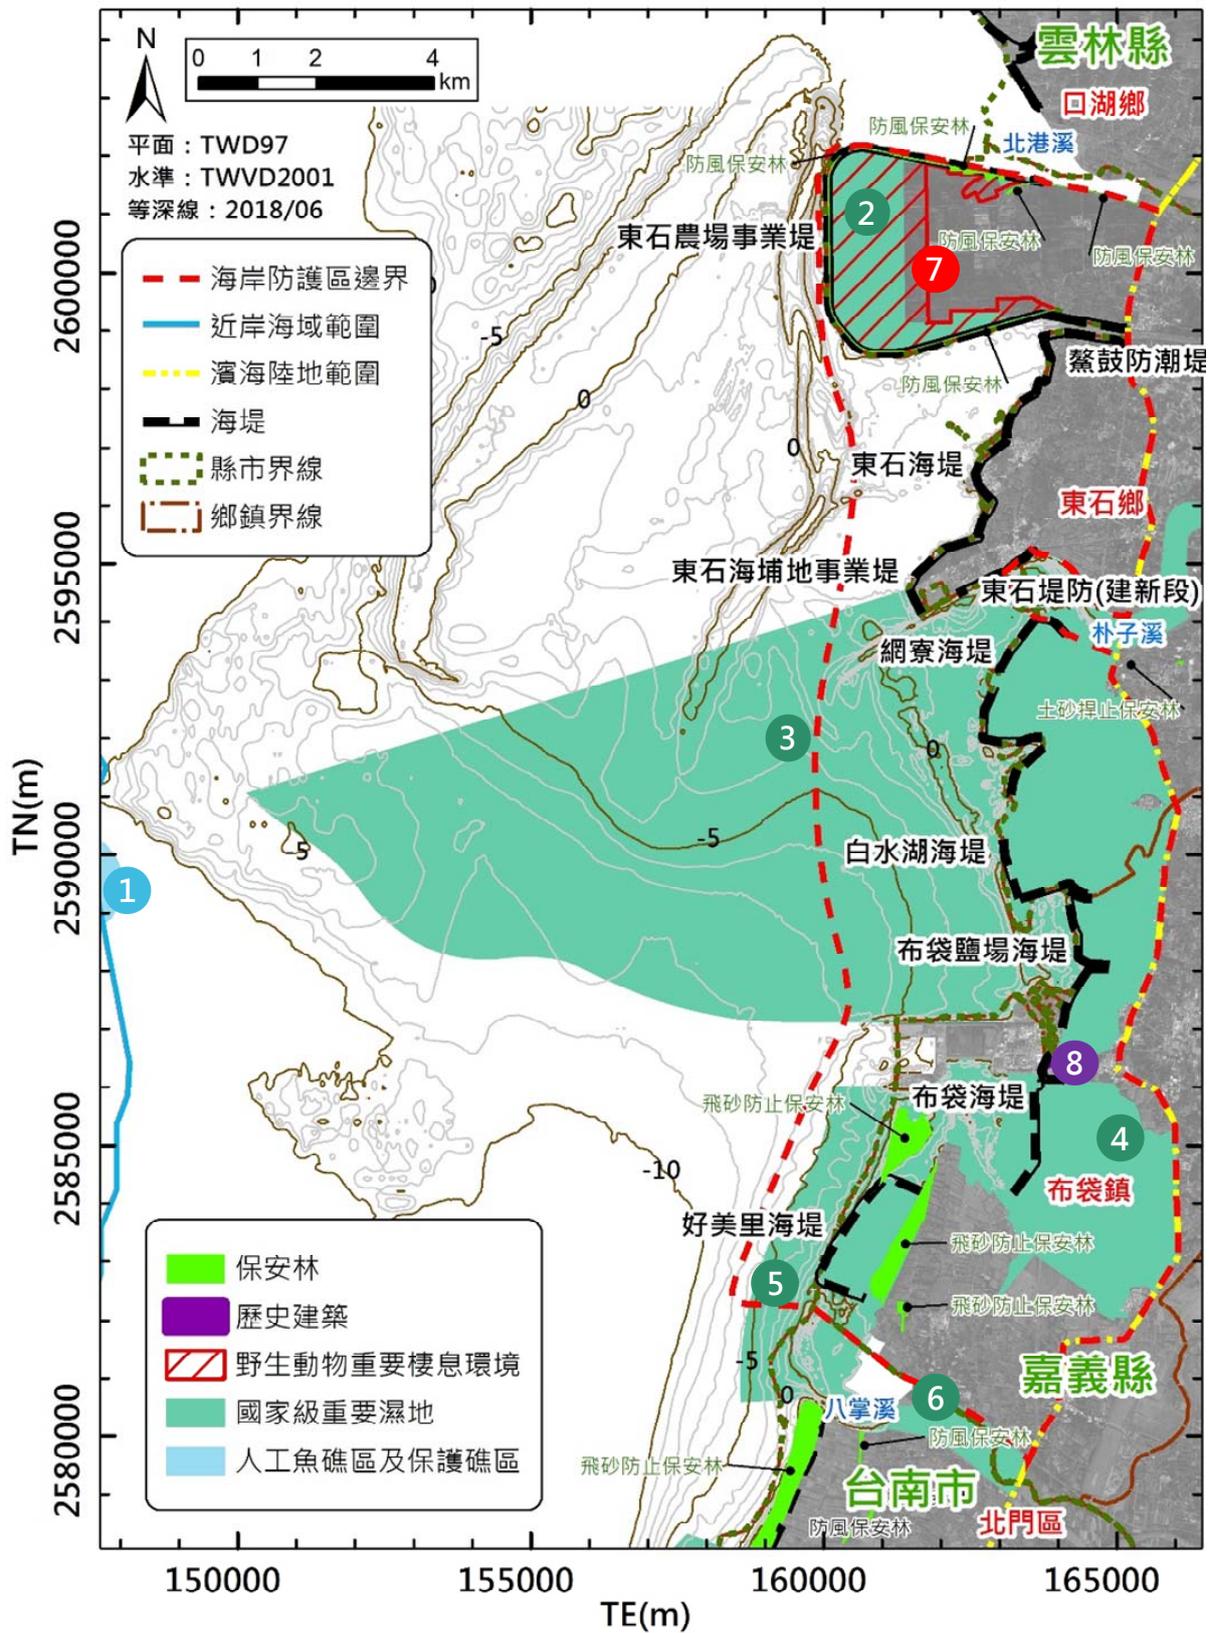
圖2-3 嘉義海岸保護區分佈圖

嘉義縣一級海岸防護區範圍內，已公告之相關法定區位包含近岸海域、潮間帶及海岸保護區(第一階段)，已公告之相關法定區位如圖2-3與圖2-4，其詳細資訊如表2-5。

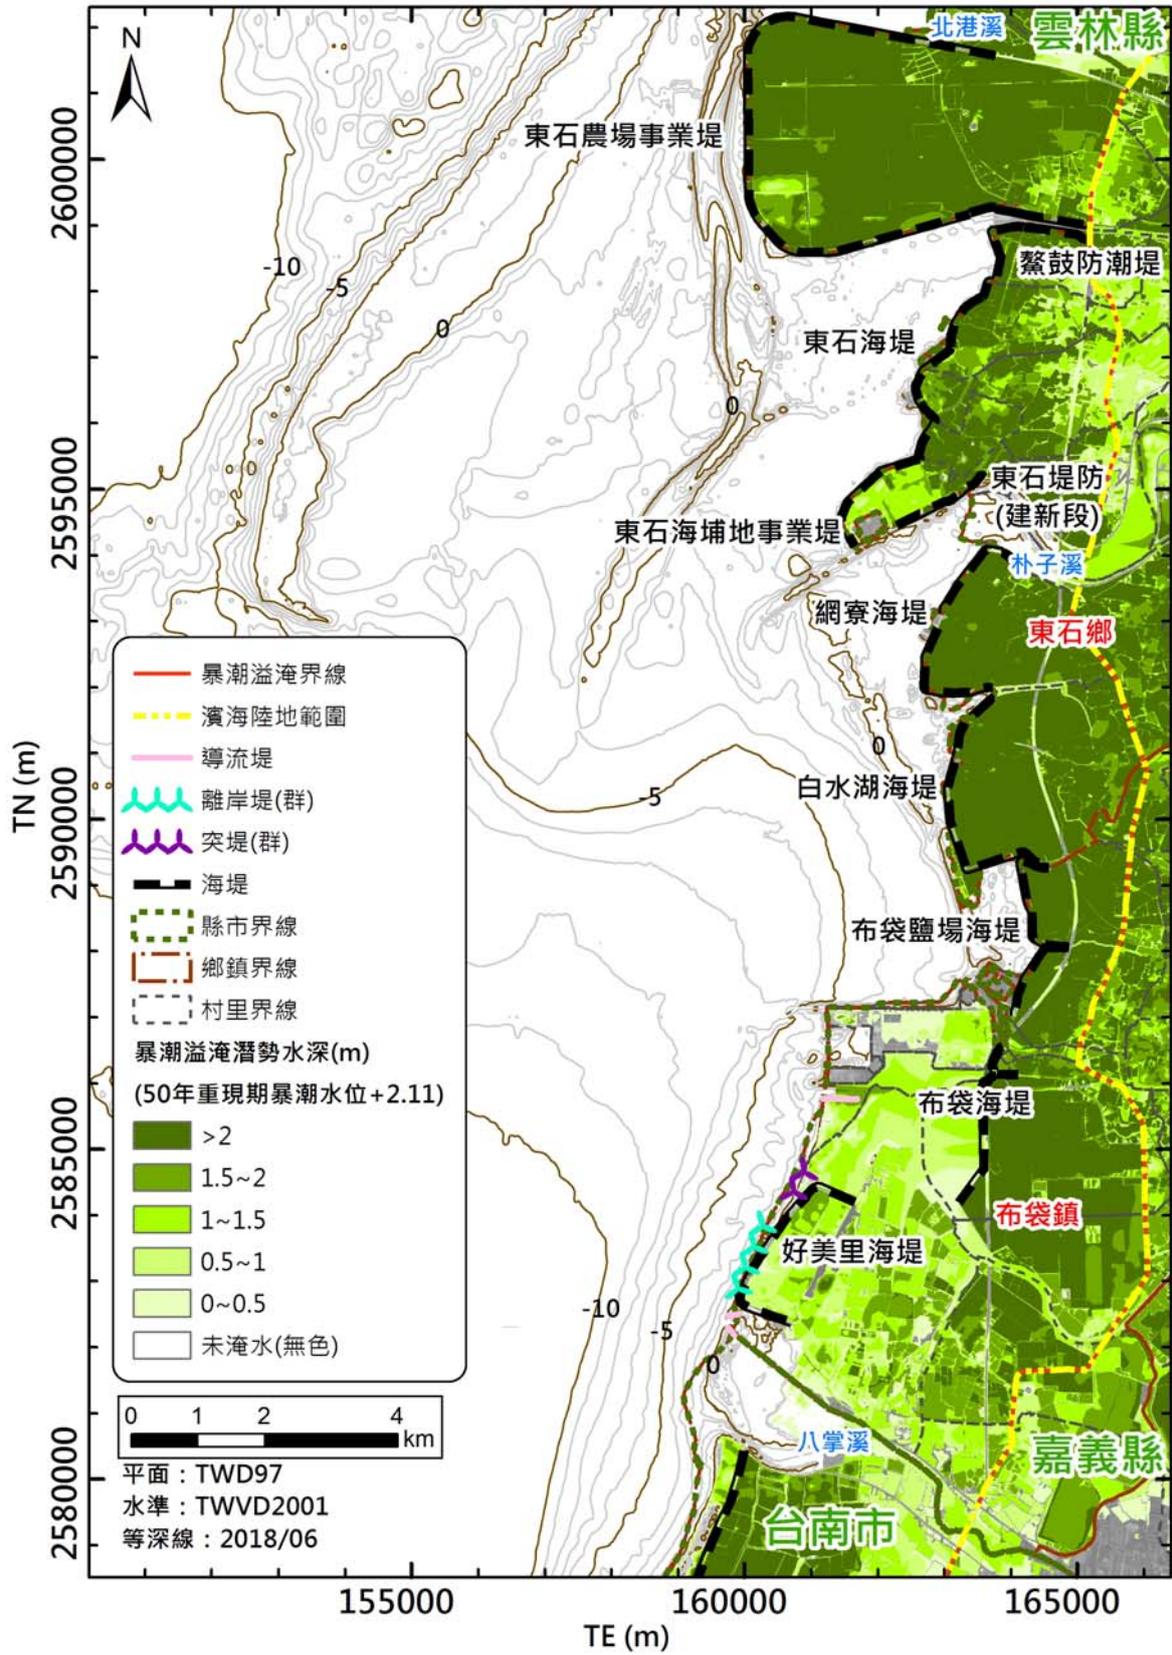
圖2-5 嘉義縣一級海岸50年重現期暴潮溢淹潛勢(潛勢水深)範圍圖

依「整體海岸管理計畫」海岸防護區位劃設與分級原則所訂，於無海岸防護設施情境下，以 50 年重現期暴潮水位+2.11 公尺，配合內政部數值高程模型資料(5 公尺解析度)進行比對，濱海陸地地面高程低於 50 年重現期暴潮水位，且淹水深度達 50 公分以上者，經排除內陸低窪地不連接海岸導致誤判之區域後，即納入暴潮溢淹潛勢範圍，如圖 2-5。

由於早期沿岸地層下陷影響，嘉義地區濱海陸地高程大致上低於 50 年重現期暴潮水位+2.11 公尺，在沒有海堤等防護設施情況下或發生潰堤情形時，於布袋商港至八掌溪口間之海美里海岸地區，淹水深度約介於 50~100 公分，其餘地區多大於 100 公分。於此情境下，受海岸地區暴潮溢淹影響、可能致災區域之行政區範圍與其可能溢淹情形，列如表 2-9。

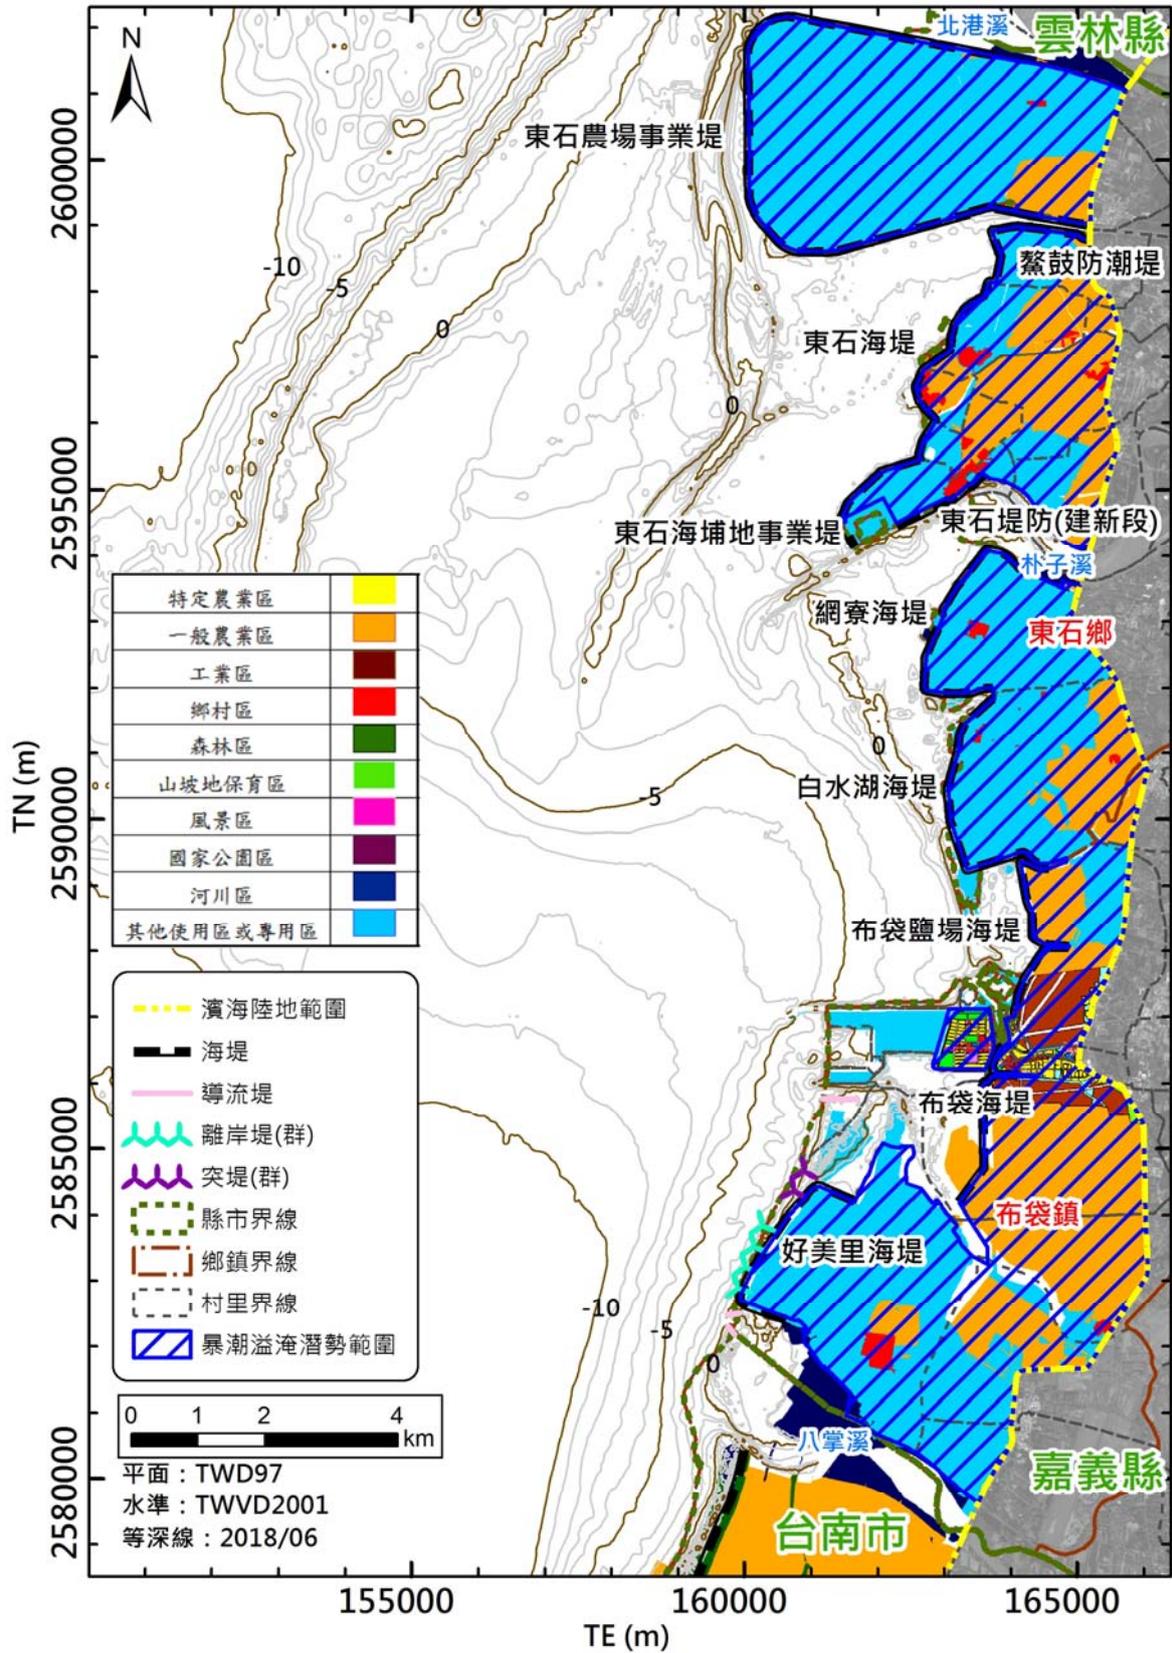
圖2-6 50年重現期暴潮溢淹潛勢範圍套疊國土利用情形圖

為瞭解產業、聚落及重要設施等受暴潮溢淹威脅之情形，套疊暴潮溢淹潛勢範圍配合國土利用調查成果，據以作為防護對策與使用管理規劃之參考，如圖 2-6。

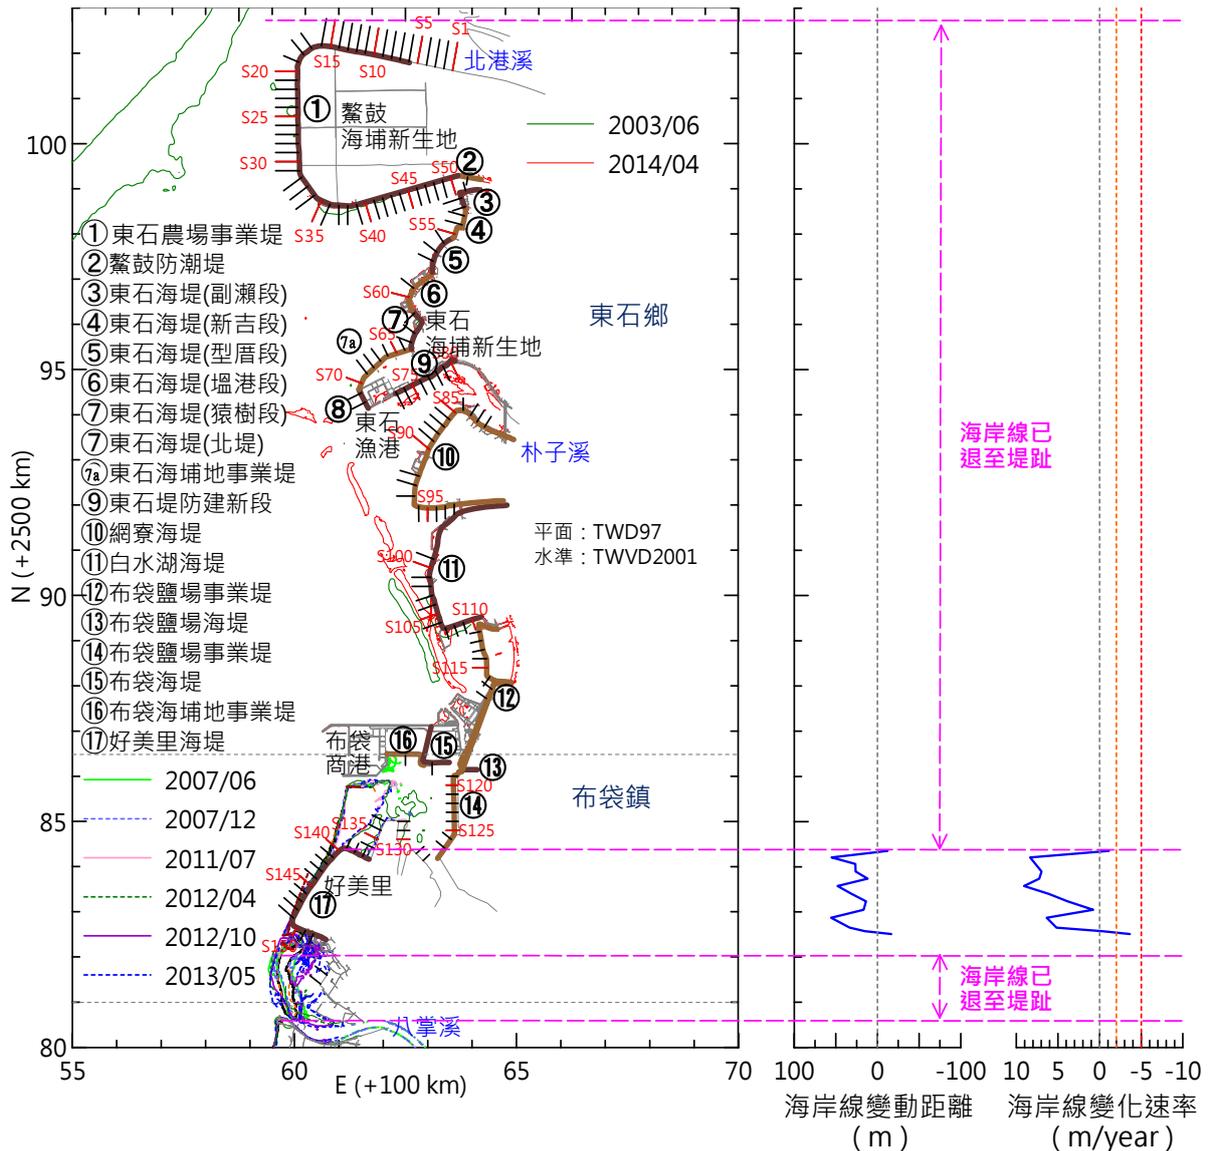
圖2-7 嘉義海岸侵蝕潛勢圖(斷面變動距離及變化速率)

以嘉義縣一級海岸於民國 96~102 年水深地形監測資料，分析海岸線距離之變遷量與平均變化速率，如圖 2-7 所示。鰲鼓至布袋商港海岸段及八掌溪口間之海岸線，常年退至海岸防護設施，堤前已無砂灘。好美里海岸段南側部分海岸線(約斷面 S148 以南)雖有侵蝕現象，惟其平均侵蝕速率約為 1.63 公尺/年，小於 2 公尺/年，未達中潛勢海岸侵蝕標準。

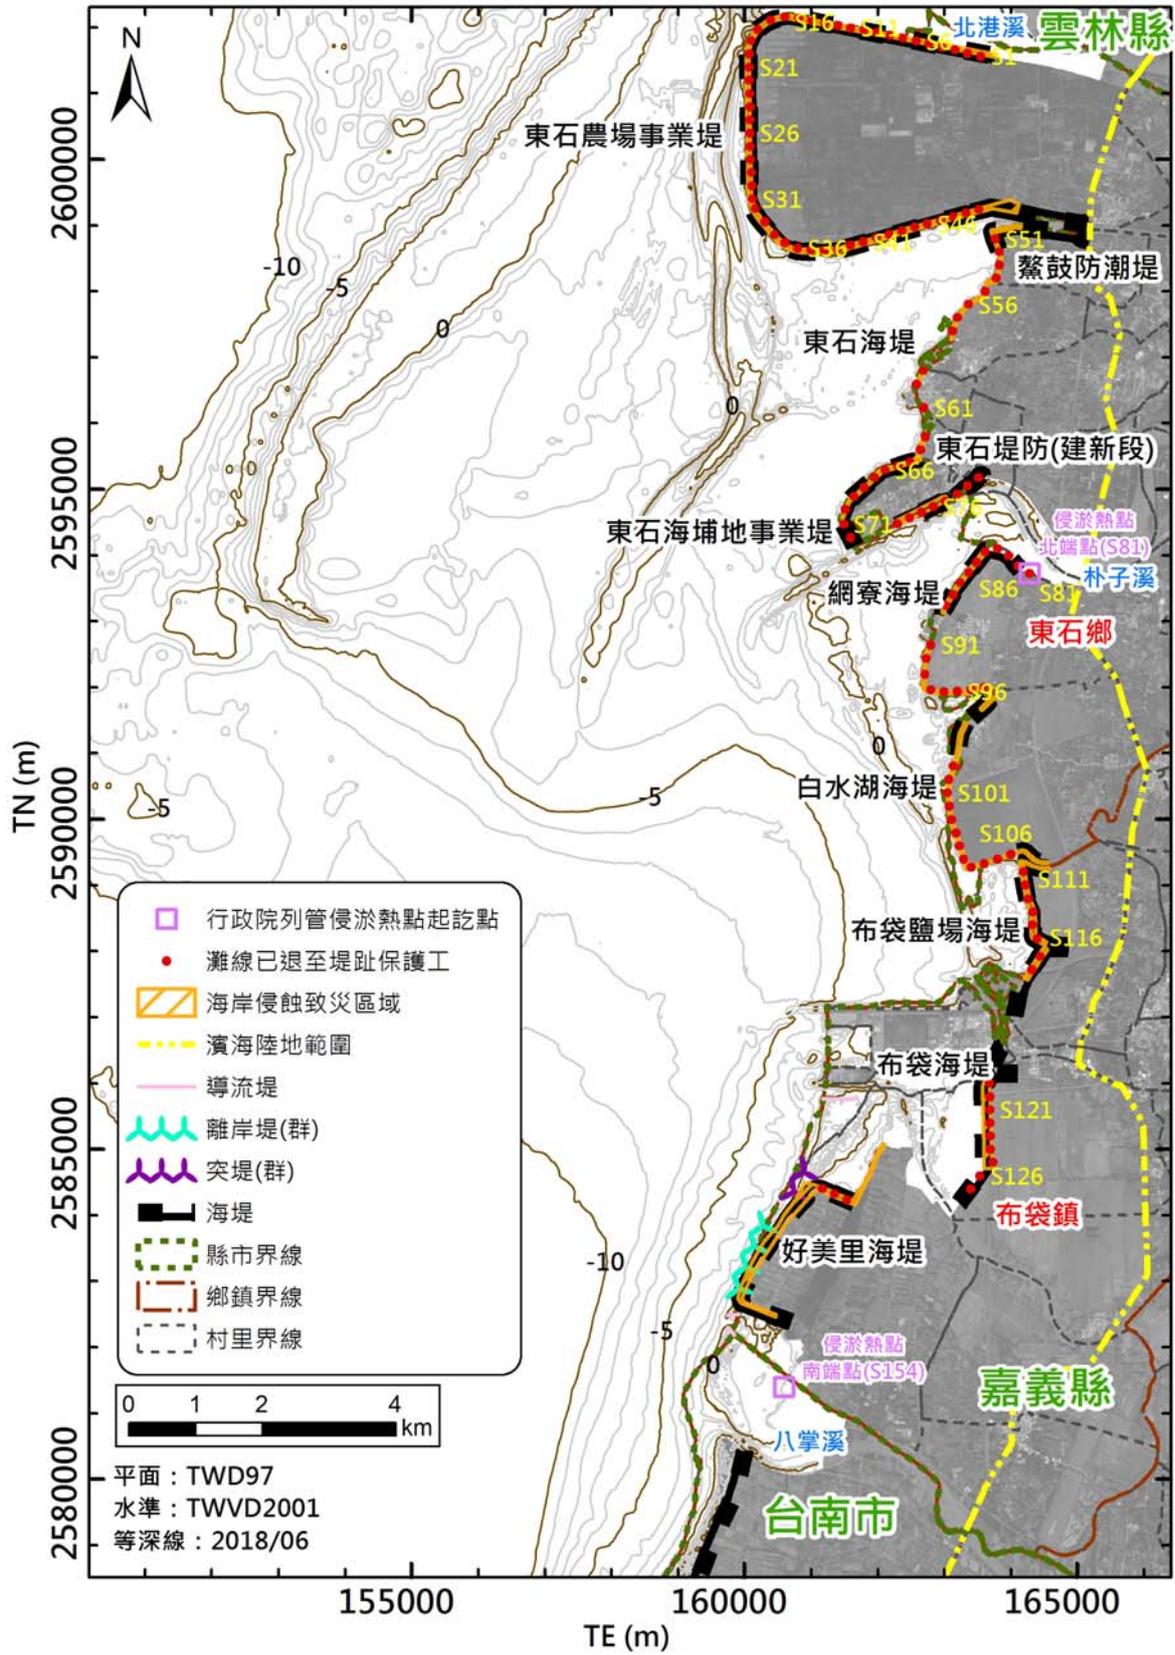
圖2-8 嘉義海岸侵蝕致災區域範圍圖

退至堤趾保護工之海岸段，及屬於行政院專案列管之侵淤熱點範圍之海岸段，以漂砂系統範圍考量，歸納海岸侵蝕致災之風險範圍，其結果如圖 2-8 及表 2-10 所示。

由於海岸侵蝕與地層下陷影響，鰲鼓至布袋商港海岸線現已退縮至堤趾保護工(即堤前已無砂灘)。而在布袋商港至八掌溪口海岸段，因受近岸地形與海岸人工構造物影響，致使砂源補助能力降低，於布袋鹽場海堤及好美里海堤北側堤段之海岸線已侵退至堤趾保護工(即堤前已無砂灘)。

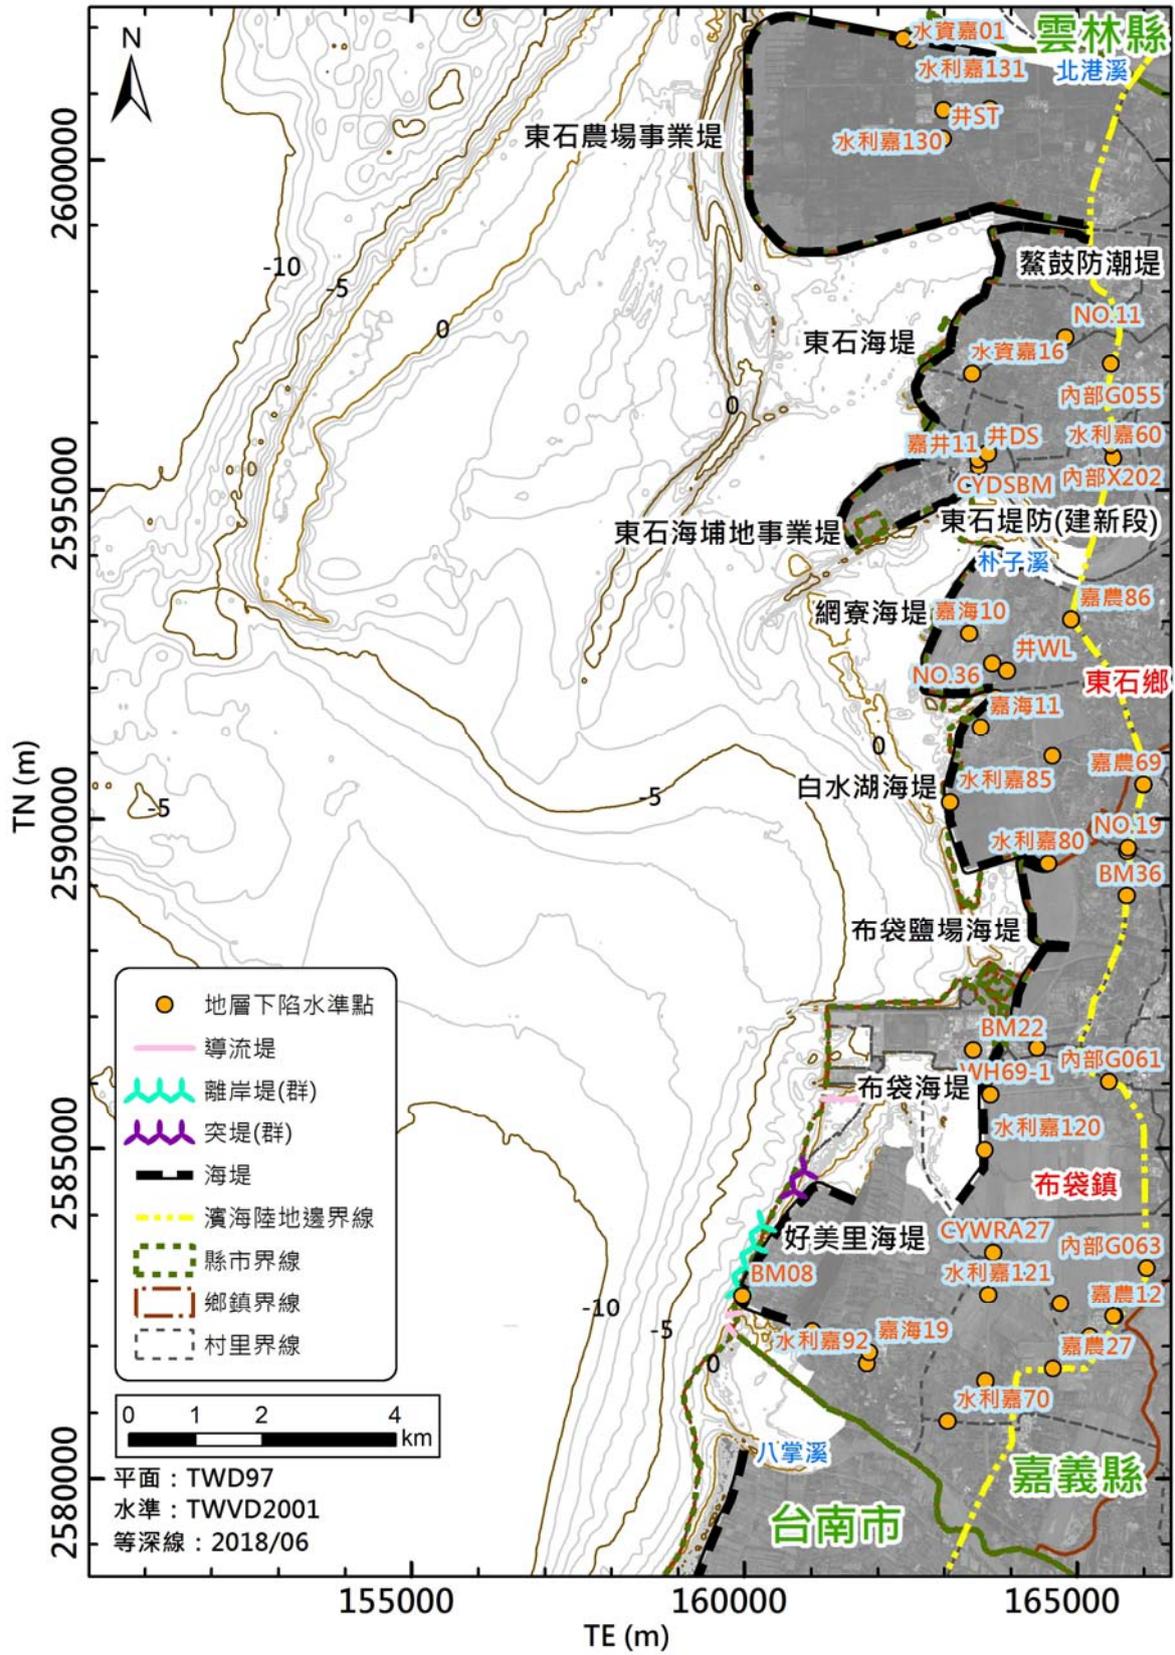
圖2-9 嘉義海岸地區地面水準高程檢測點位置分佈圖

水利署歷年觀測嘉義海岸地區水準高程檢測點位置如圖 2-9 所示，分析得近 5 年平均下陷速率分別如圖 2-10、圖 2-11，經繪製累計下陷量等值線圖如圖 2-12，再藉由歷年累計下陷量(民國 80 至 105 年)達 50 公分以上者，與近 5 年平均下陷速率之比對，求取在 2~3 公分/年者及大於 3 公分/年者之交集，計算中潛勢、高潛勢範圍，繪製如圖 2-13 之地層下陷潛勢範圍圖。其中，僅有布袋鎮樁號 BM08 測站達到高潛勢範圍。

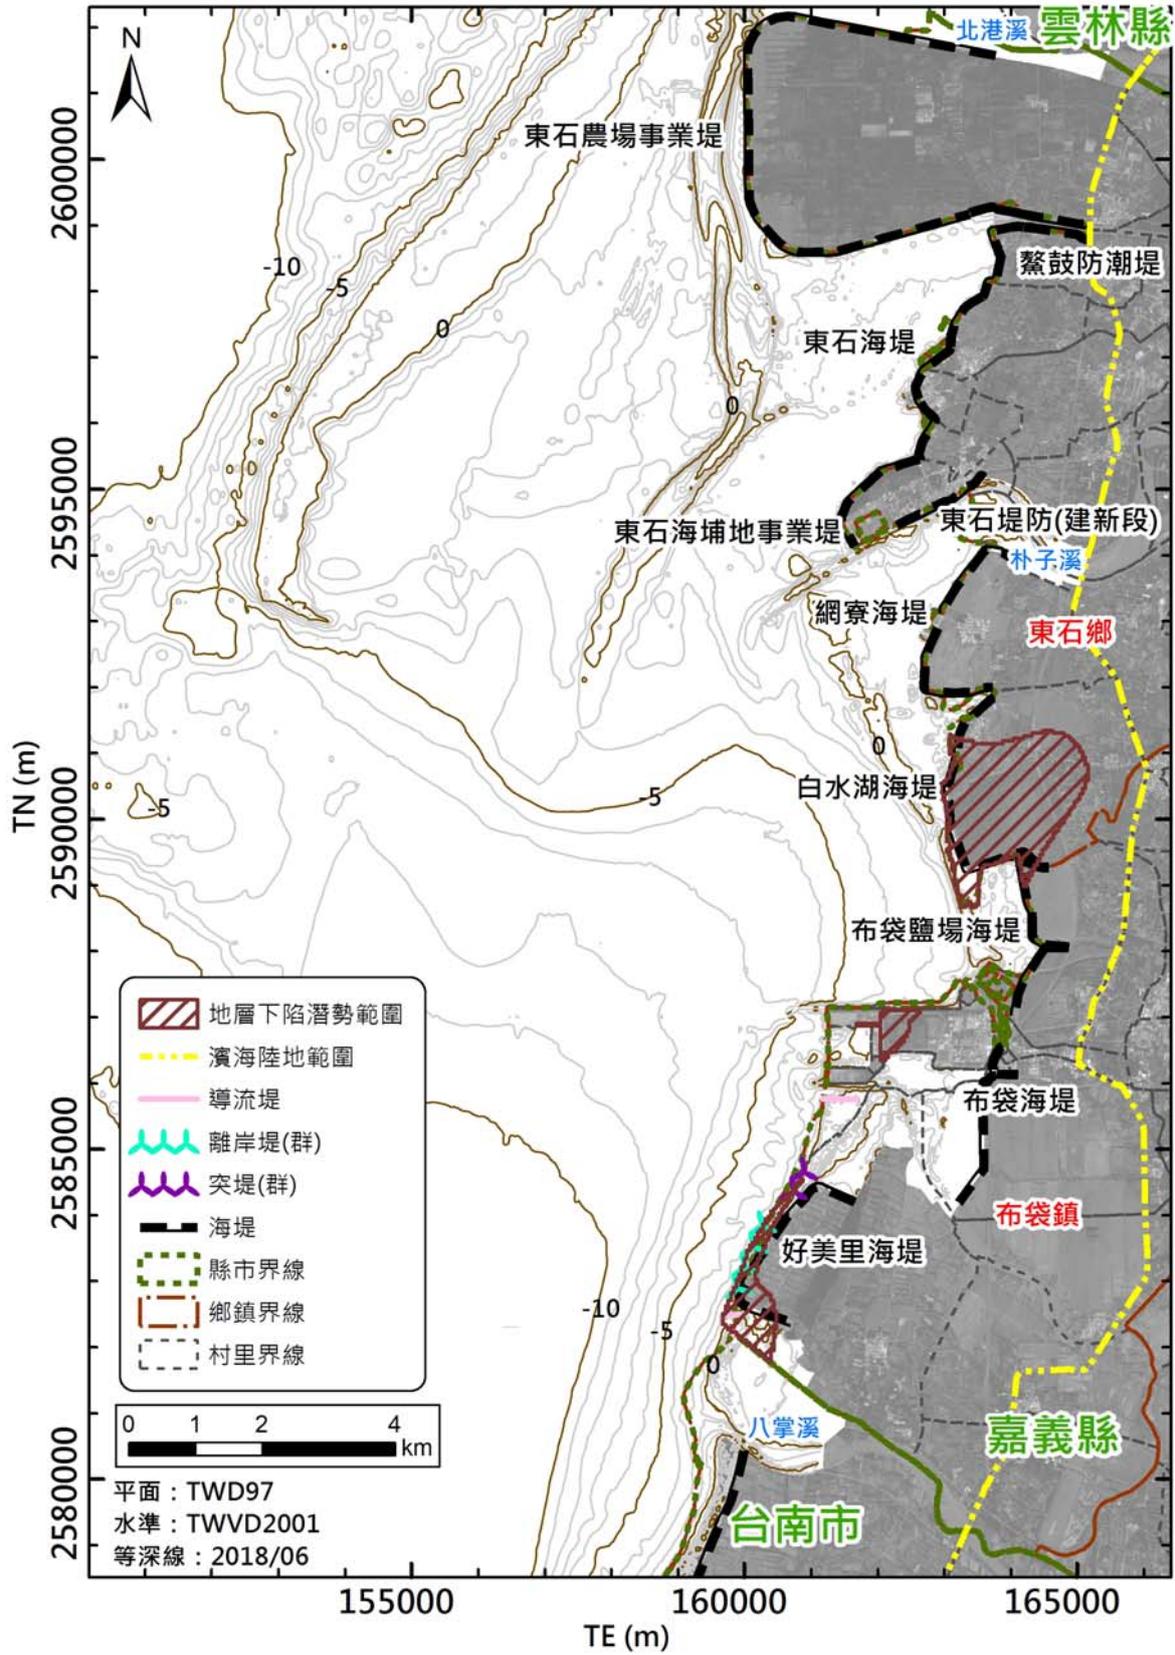
圖2-13 嘉義海岸地區地層下陷潛勢範圍圖

依嘉義海岸地區地層下陷概況資料，計畫範圍於好美海埔地海堤地區、白水湖海堤地區及布袋港港區陸域範圍之沿海地區，累積下陷量達 50 公分以上，且近 5 年平均下陷速率大於 2 公分/年(小於 3 公分/年)，已達中潛勢地層下陷標準，屬地層下陷致災區域。

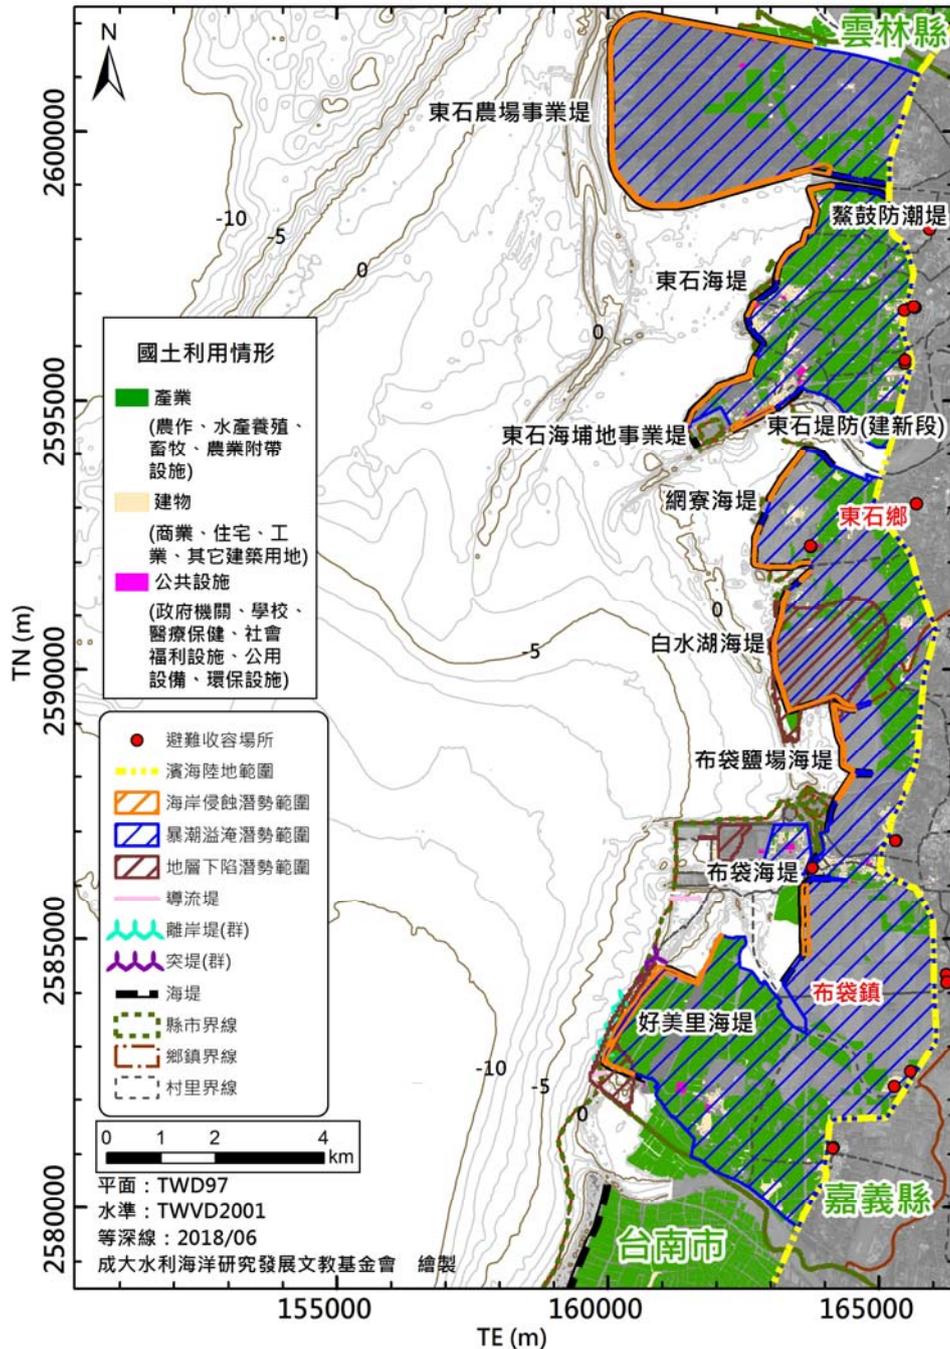
圖2-14 嘉義縣一級海岸防護地區災害潛勢情報圖

茲就前述50年重現期暴潮溢淹、推估未來5年海岸侵蝕及地層下陷等三種海岸災害之潛勢致災範圍，配合國土利用調查成果，套繪嘉義縣一級海岸防護地區海岸地區災害潛勢情報圖(如圖2-14所示)，以展示各類災害關聯性，並作為防護設施改善、防護區劃設及使用管理規劃之參考。

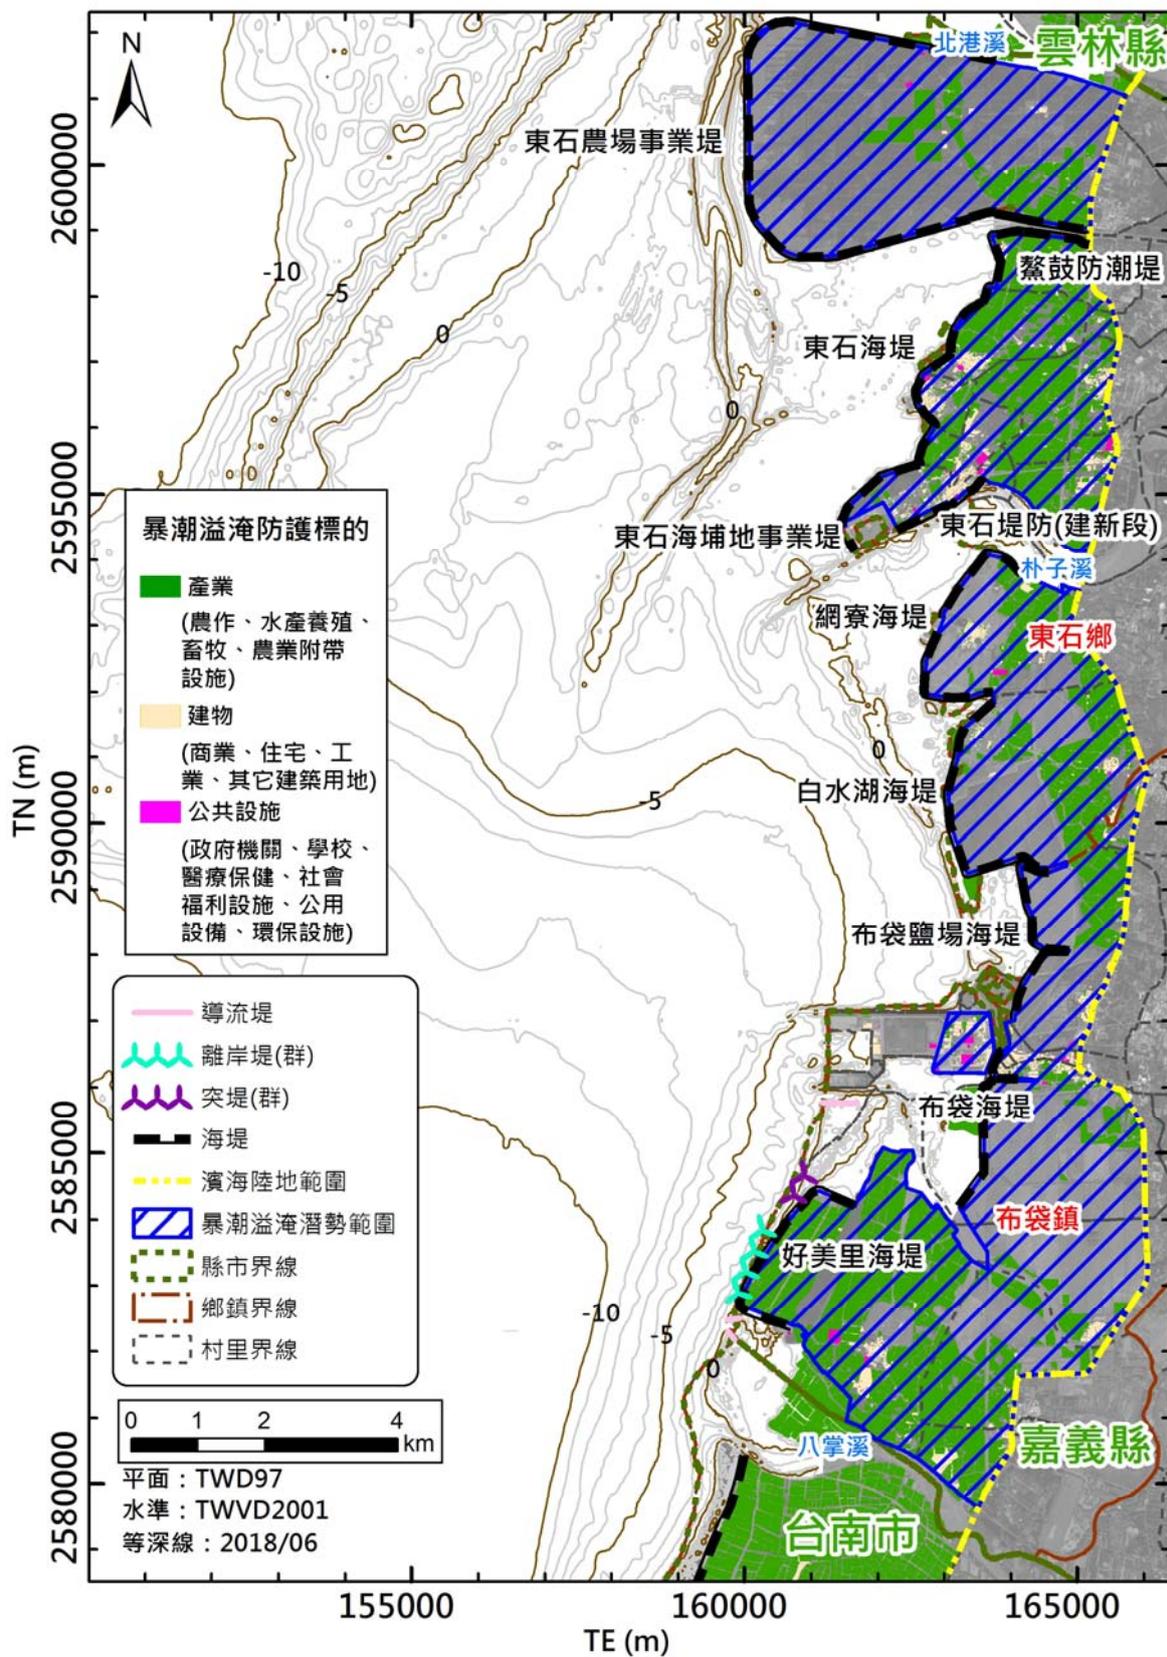
圖3-1 暴潮溢淹防護標的分佈圖

依「整體海岸管理計畫」，暴潮溢淹防護標的為防護區位內之村落、建築物或其他重要產業設施。茲就暴潮溢淹風險範圍分析結果，配合國土利用調查成果，彙整暴潮溢淹防護標的如表3-2及圖3-1所示。

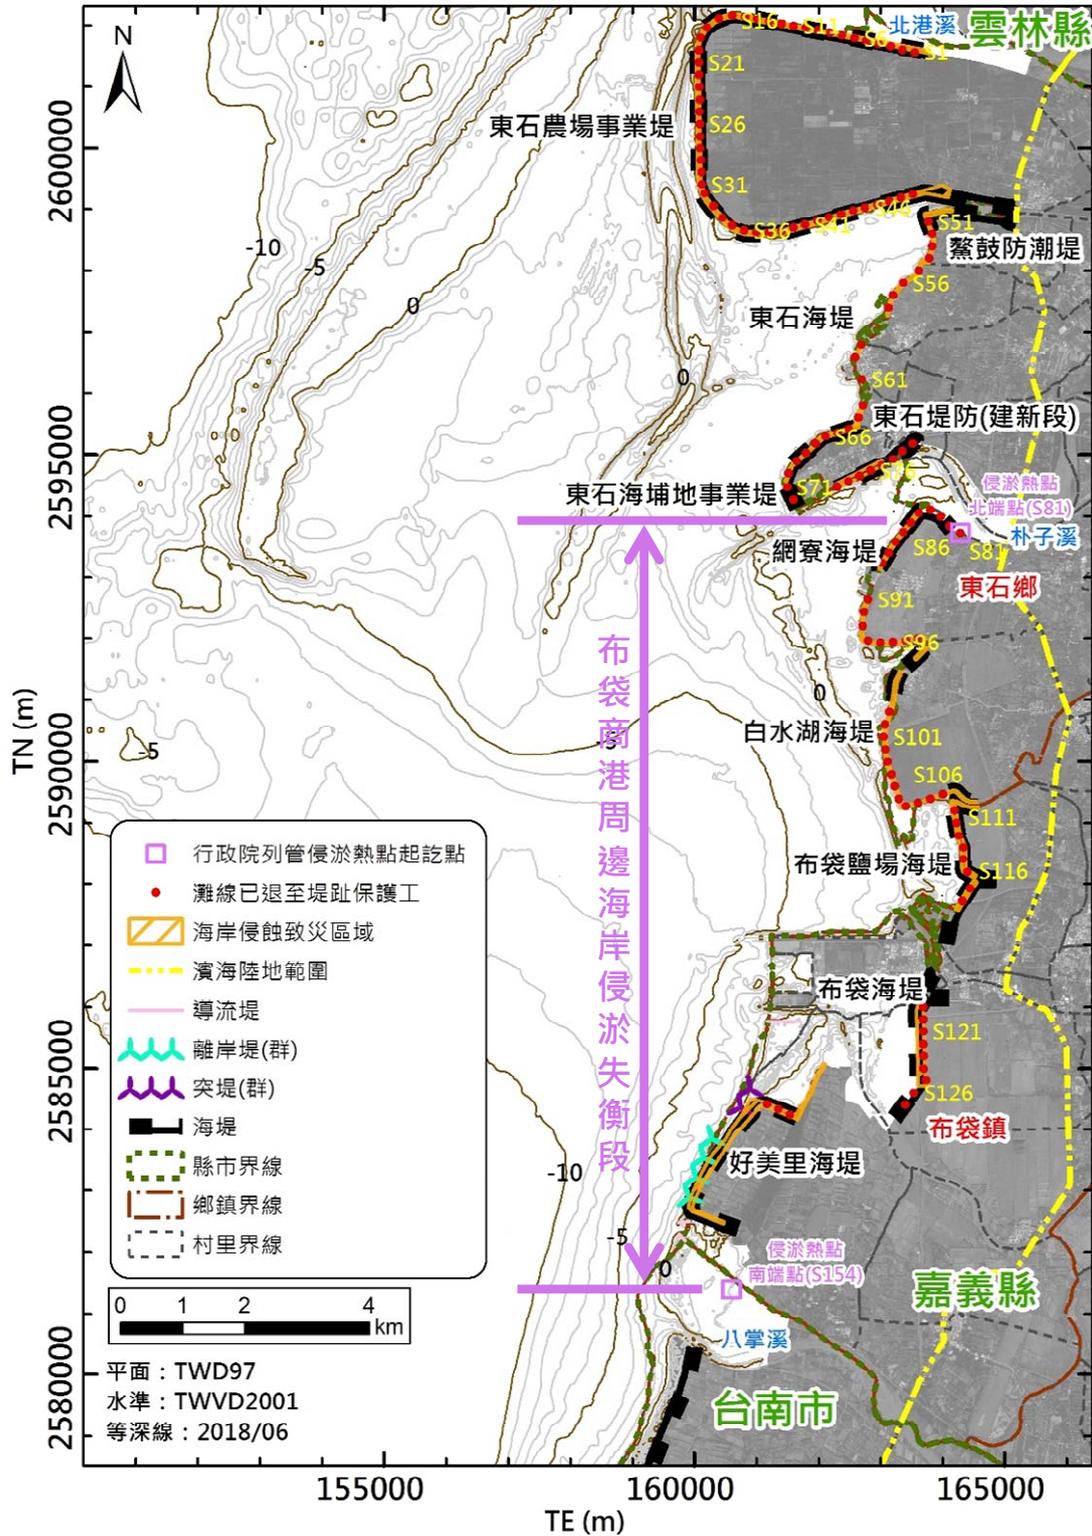
圖3-2 海岸侵蝕防護標的分佈圖

由上述說明，彙整海岸侵蝕防護標的如圖3-2及表3-3所示。
