# 嘉義縣一級海岸防護計畫 (草案)

民國  
108  
年 6  
月

經濟部水利署

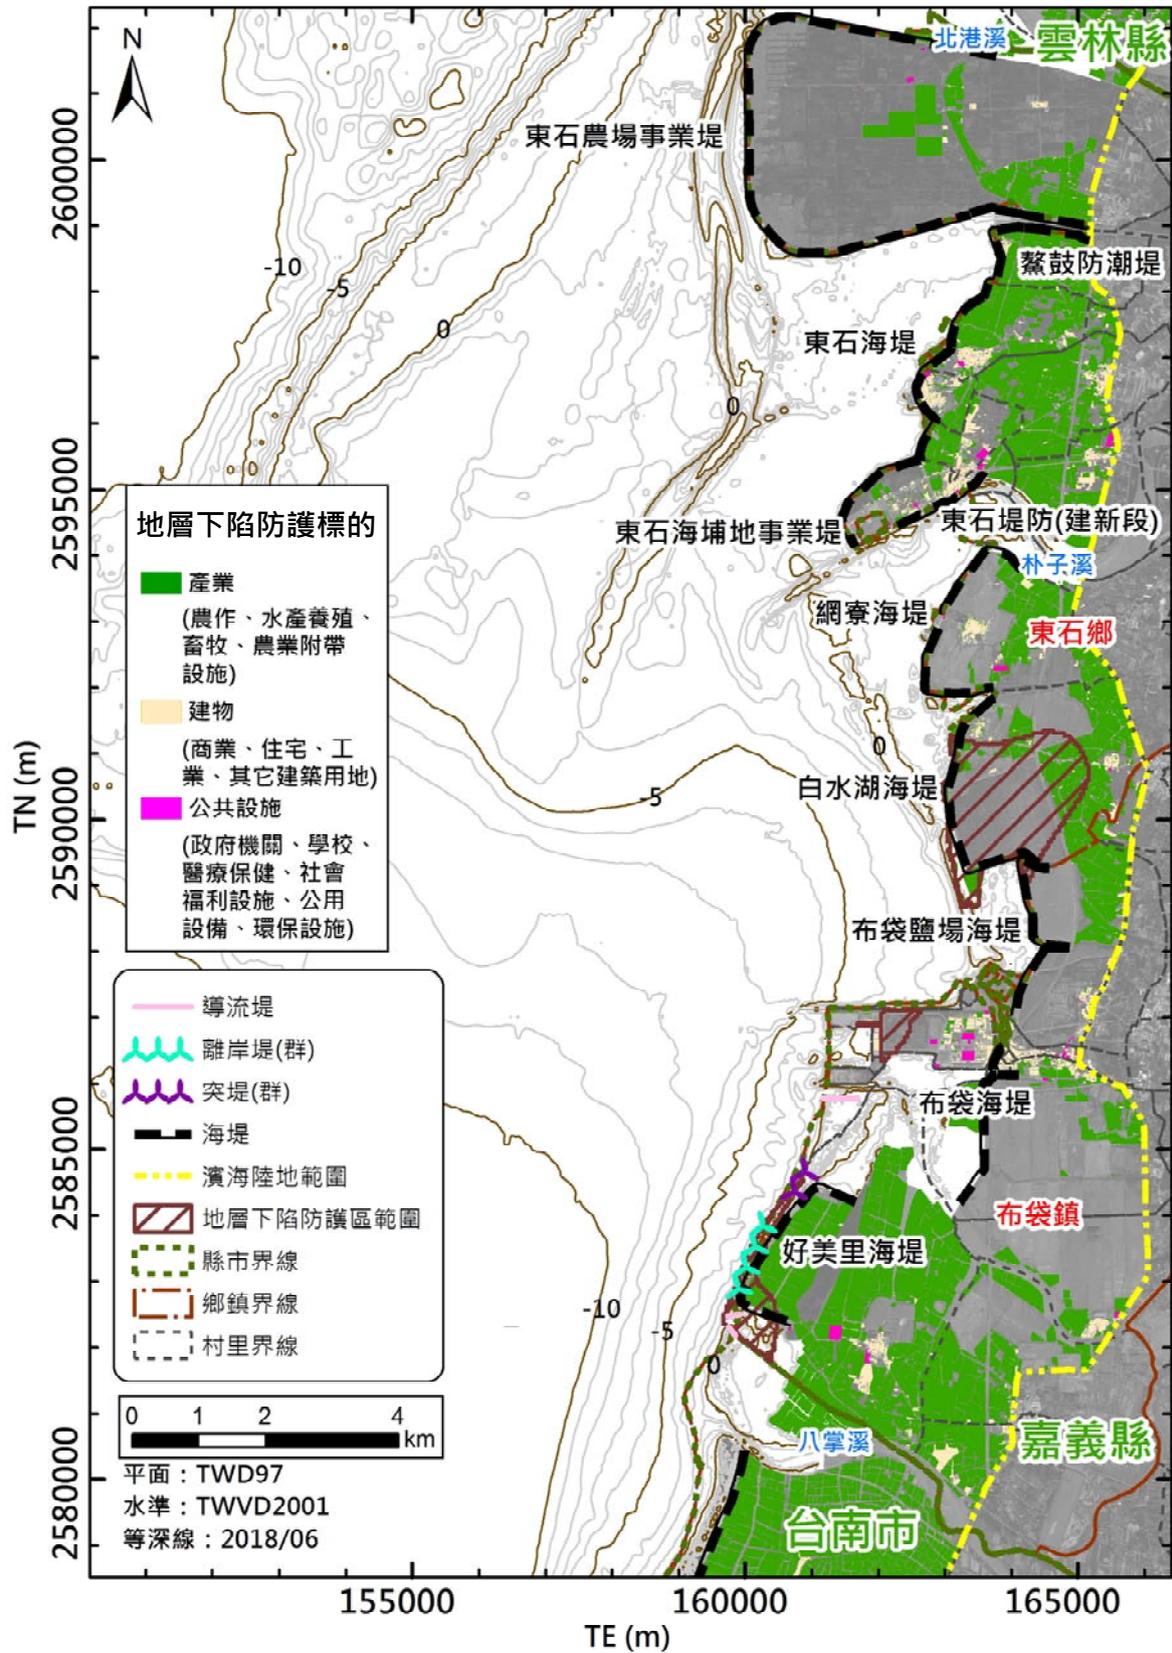
圖3-3 地層下陷防護標的分佈圖

依「整體海岸管理計畫」，地層下陷防護標的為防護區位內之村落、建築物或其他重要產業設施。地層下陷潛勢依據年平均下陷速率，可分為地下水第一級與第二級管制區，而嘉義縣一級海岸防護區全段皆屬於地下水第一級管制區。地層下陷潛勢範圍及其防護標的彙整如圖3-3及表3-4所示。

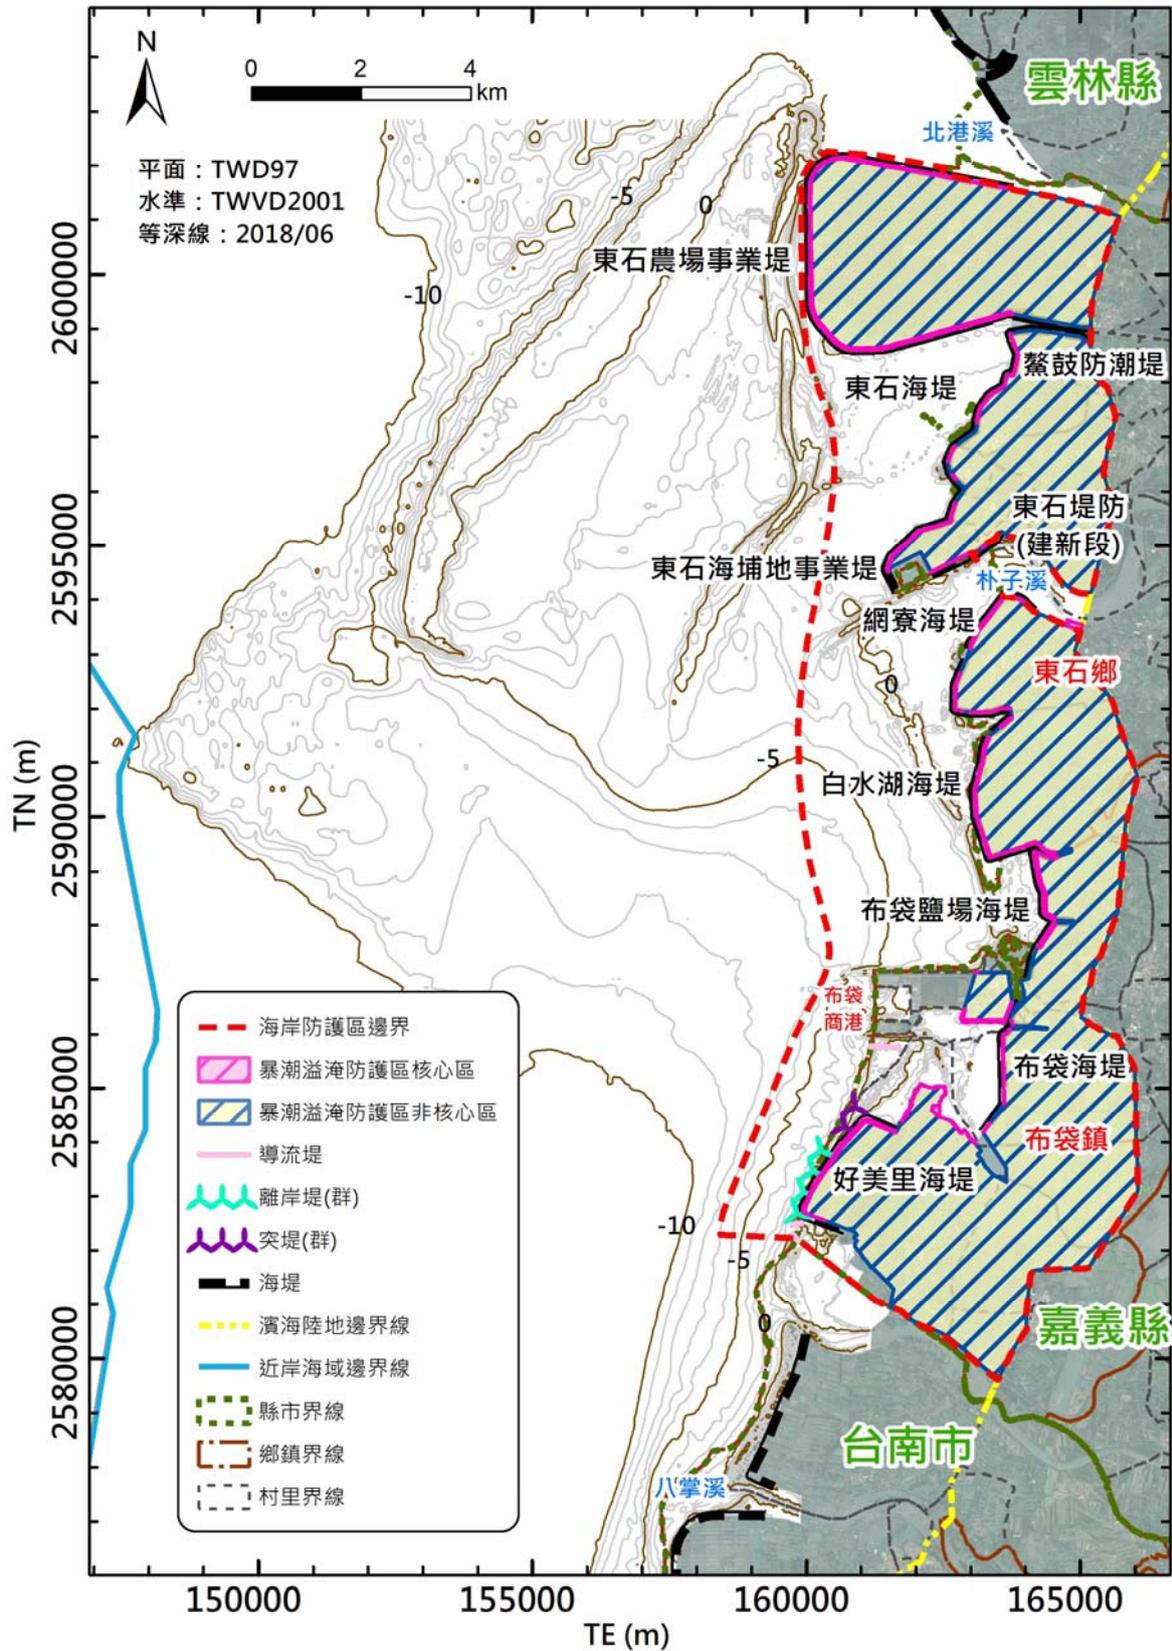
圖4-1 嘉義縣一級海岸防護區暴潮溢淹核心區與非核心區範圍圖

由海岸防護區劃設成果，考量海堤係為抵禦浪潮之防護設施，為直接面對暴潮溢淹災害風險，且為因應暴潮溢淹災害防護，需維持海堤抵禦浪潮之功能性，故將暴潮溢淹防護區(即暴潮溢淹潛勢

範圍)於海堤用地範圍部分，劃為暴潮溢淹核心區，俾利災害治理措施之推動；而海堤區域陸側邊界至濱海陸地邊界則納入暴潮溢淹非核心區範圍，作為防災管理區，以適當之防避災措施降低人身財產損失，其劃設成果如圖4-1所示。

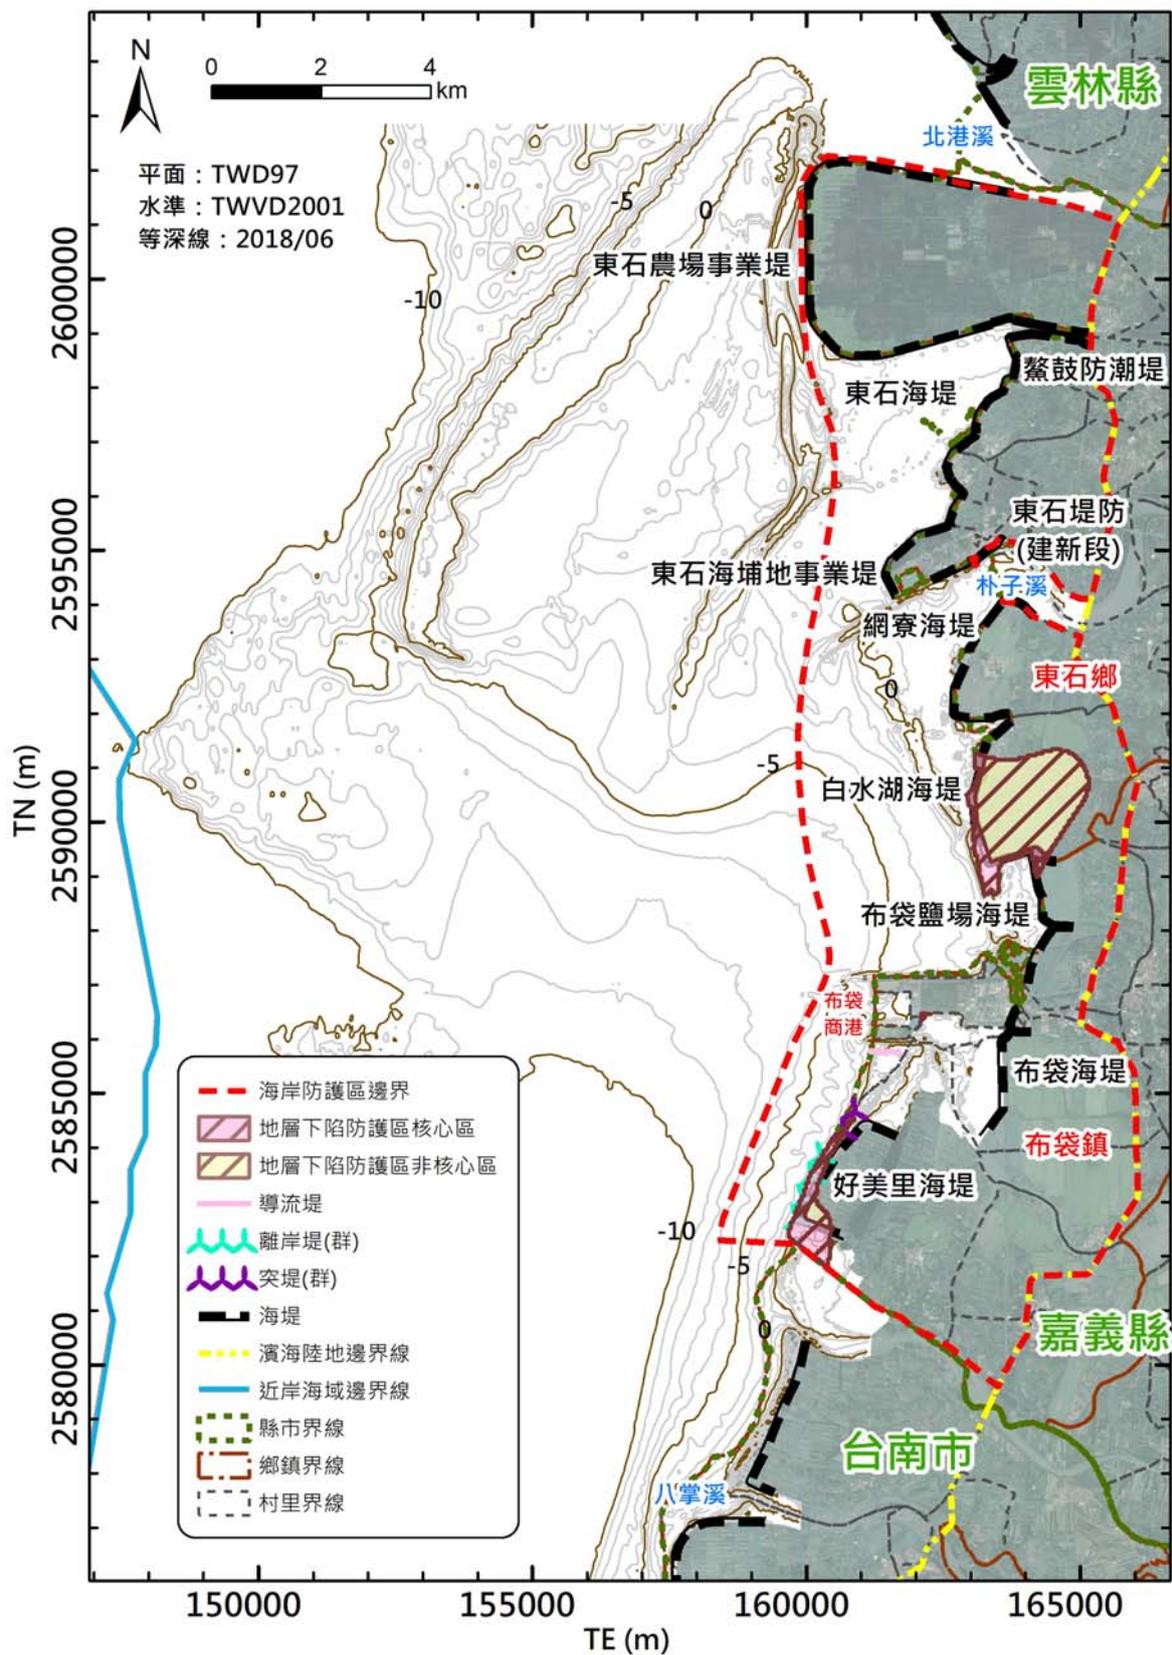
圖4-3 嘉義縣一級海岸防護區地層下陷核心區與非核心區範圍圖

由海岸防護區劃設成果，茲將地層下陷潛勢範圍排除港區範圍後，納入「地層下陷防護區」。由於海岸地區地層下陷災害主要反映於暴潮溢淹災害，故納入暴潮溢淹綜合考量，惟地層下陷所造成之地表高程降低係屬於不可逆之現象，並非能以治理之手段予以回復。為抑制災害加劇及降低人身財產威脅，故將地層下陷防護區範圍於海堤用地範圍部分，劃為地層下陷核心區，以較高強度之管理(制)措施因應，避免海堤高程降低、加劇暴潮災害情形；其餘堤後範圍則納入非核心區，以適當之防避災措施降低人身財產損失，其劃設成果如圖4-3所示。

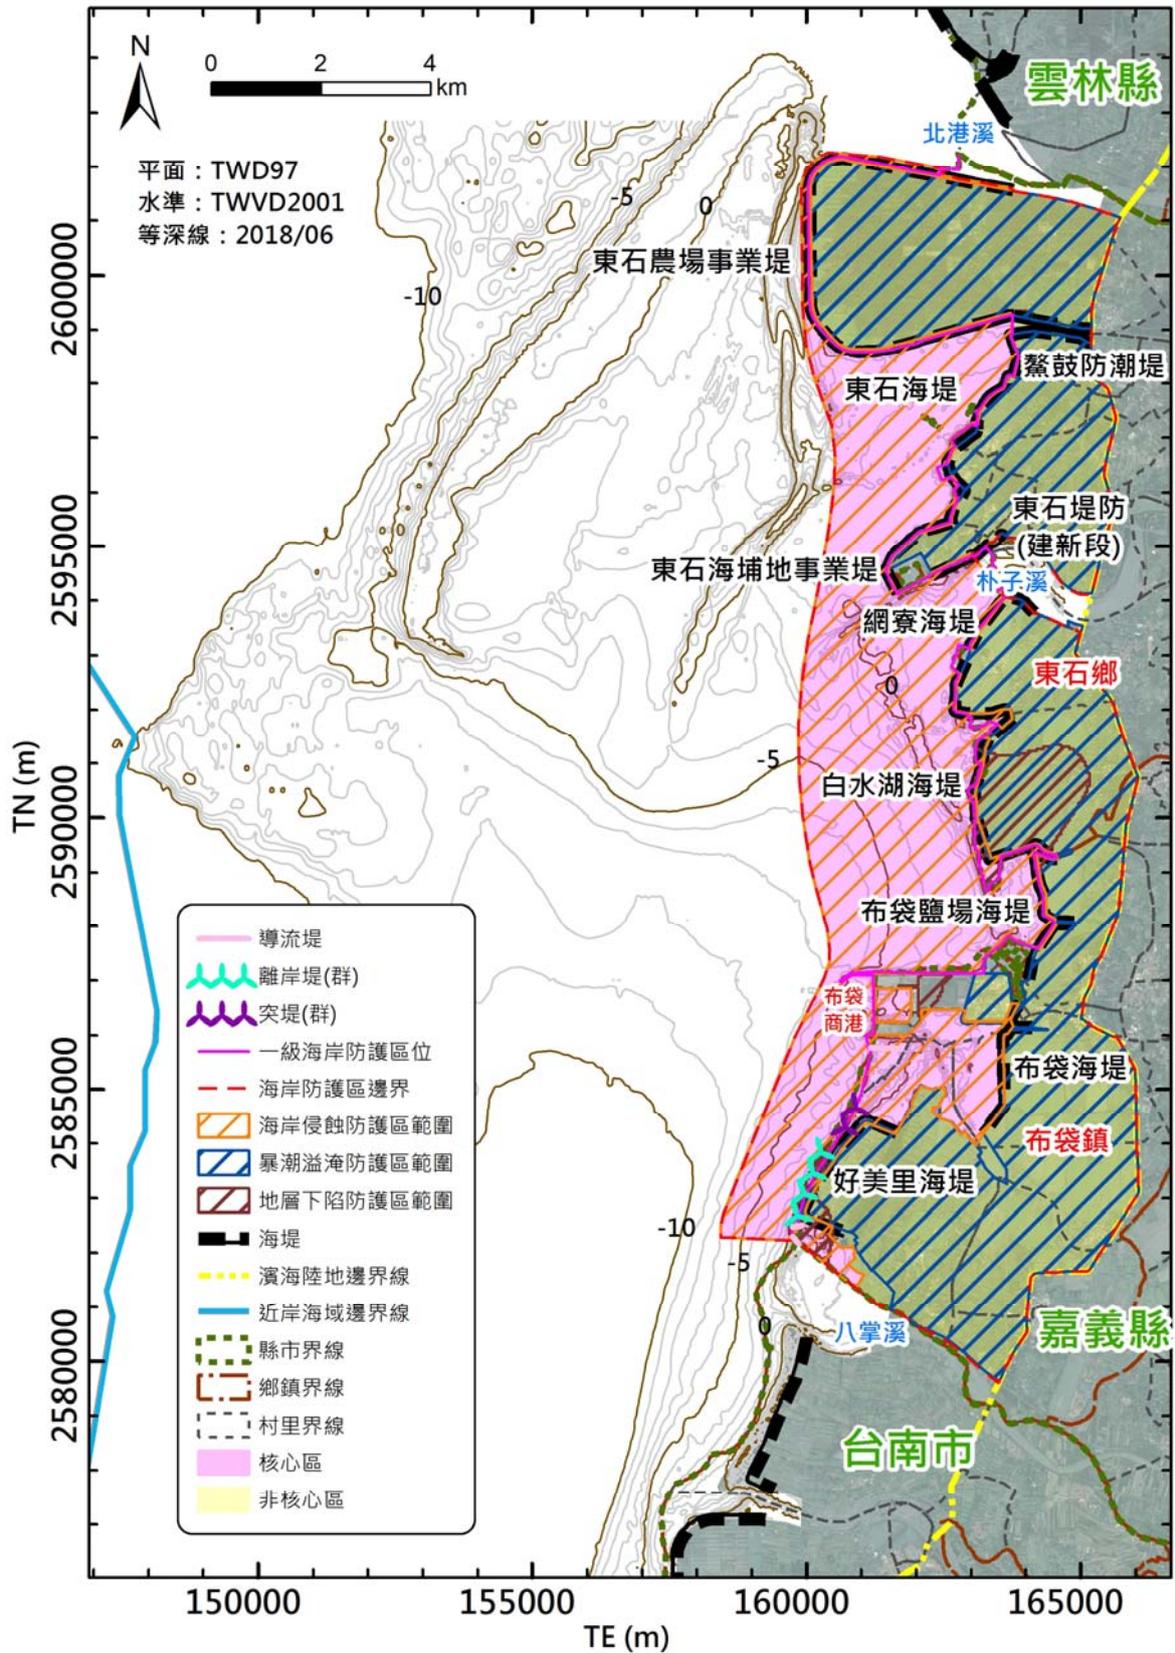
圖4-4 嘉義縣一級海岸防護區範圍圖

綜上所述，嘉義縣一級海岸防護區範圍之核心區，考量災害治理、土砂管理之需求進行劃設，主要包含一般性海堤、事業性海堤之海堤區域，以及海岸防護區海側邊界至海岸侵蝕防護區範圍；而其餘堤後之防護區範圍，則考量減避災措施納入非核心區，其劃設成果如圖4-4。
