第五章 環境影響評估

5-1 生態調查現況

本計畫範圍位於漁港區內，包括作業區、魚市場、觀景平台等設施均屬人為使用已久，經文獻資料與現地調查並未發現關注物種，其中生態關注區位詳圖 5-2 所示，生態檢核自評表詳表 5-1 所示。

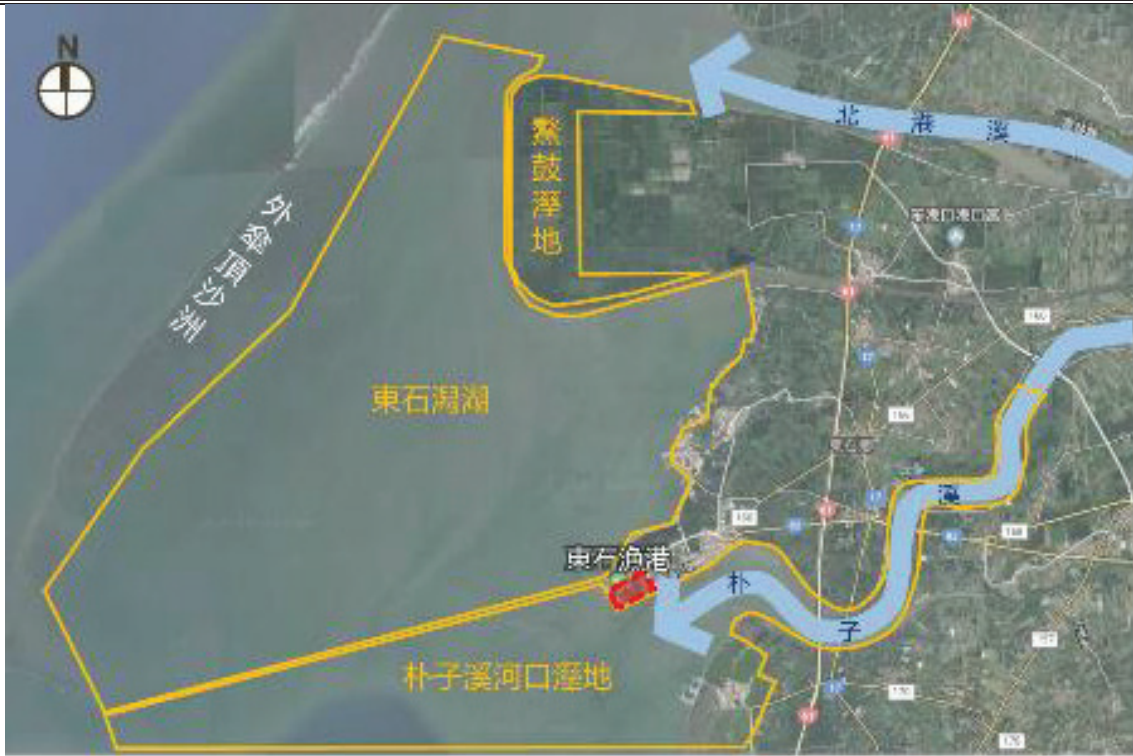
圖 5-1 東石漁港周邊生態環境概況

東石漁港周邊溼地生態豐富、環境多樣，西側有東石潟湖及外傘頂洲，北側有北港溪及鰲鼓溼地，南側為朴子溪河口溼地，如圖 5-1 所示，說明如下：

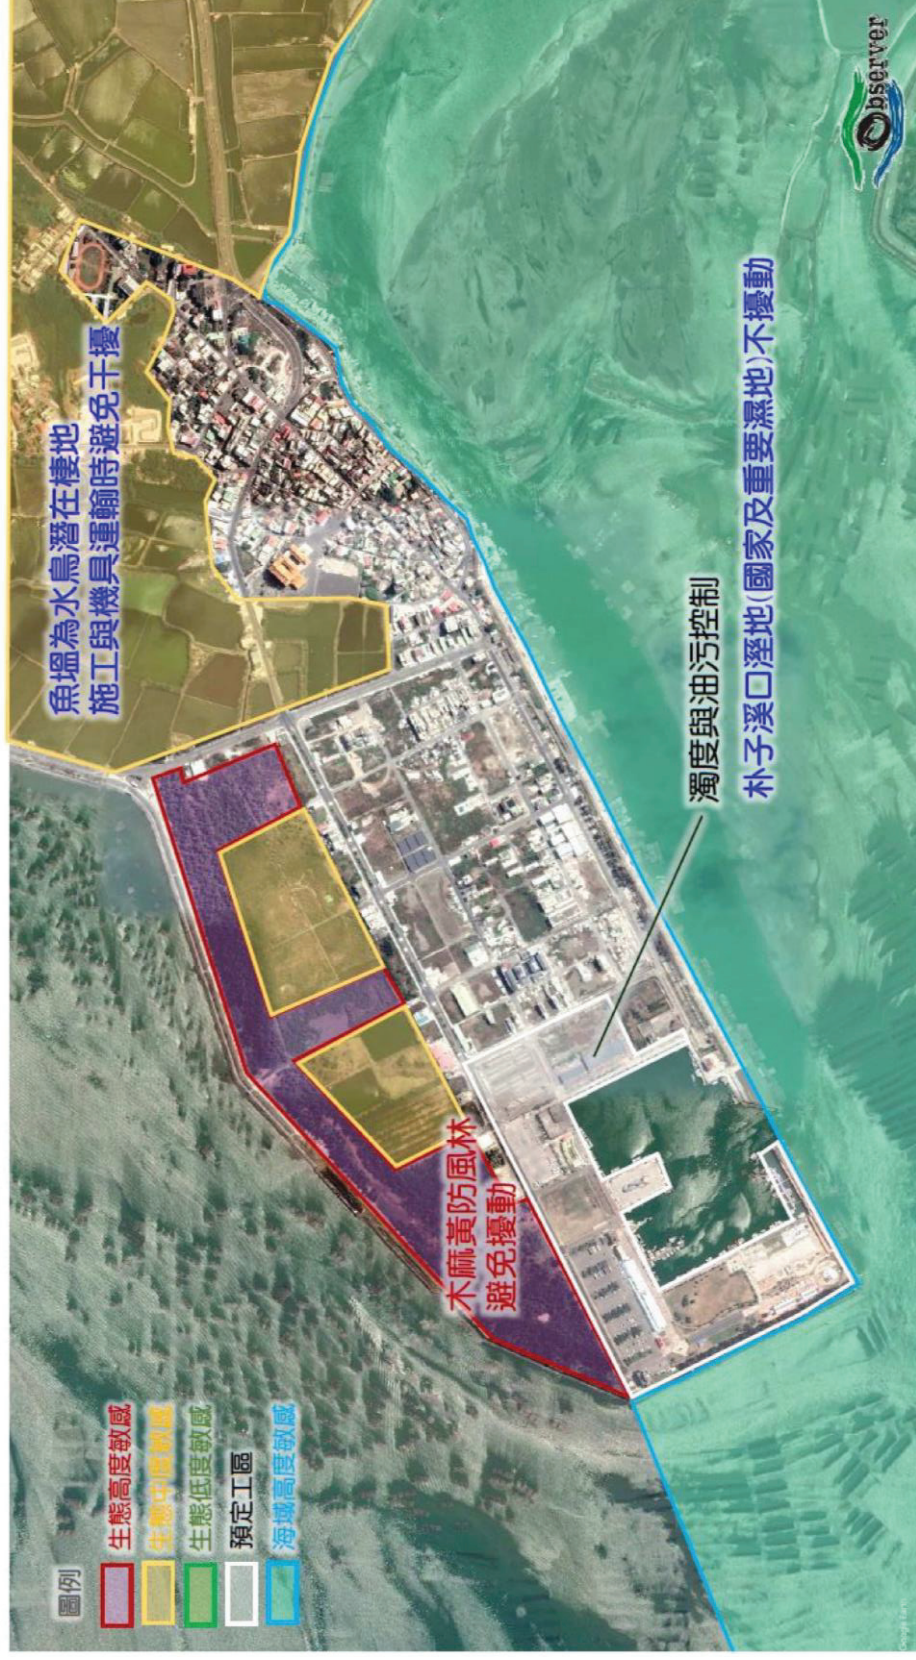
圖 5-2 東石漁港生態關注區位圖

東石漁港水環境營造 生態敏感區域圖

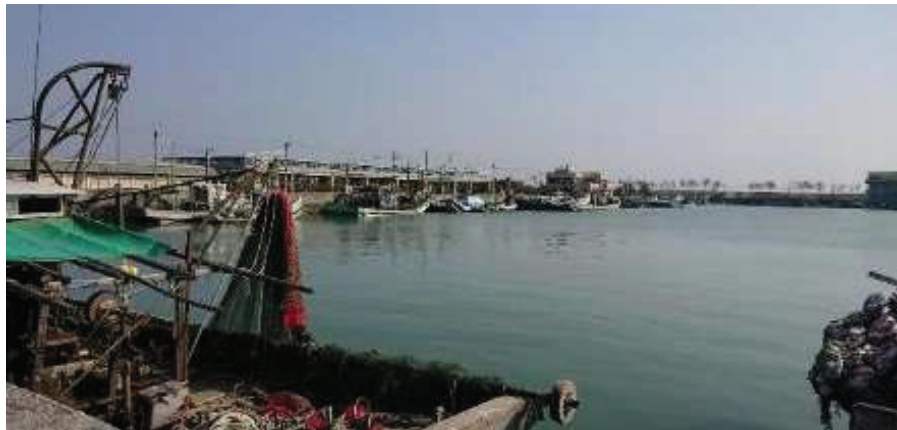
定點連續周界照片(東石漁港拍攝)

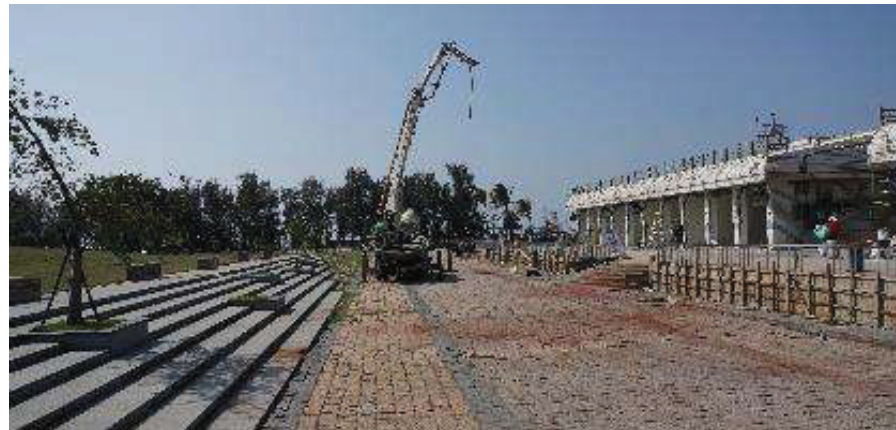
工程設施照片(既有人行設施)

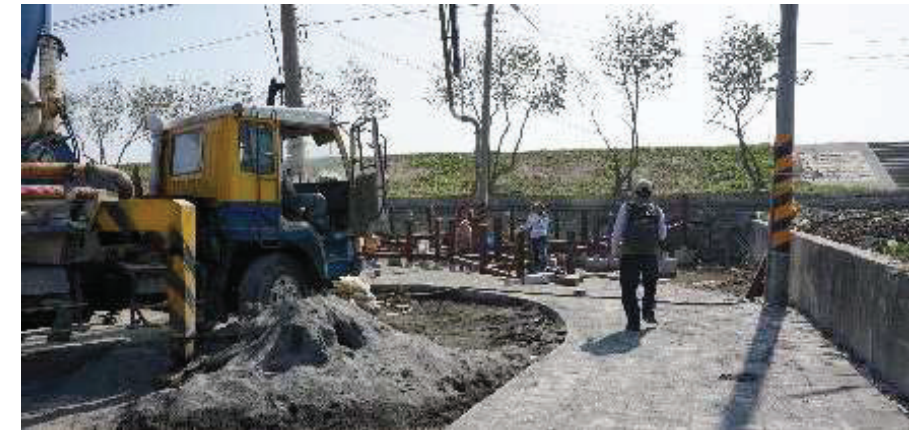
工程設施照片(既有人行設施)

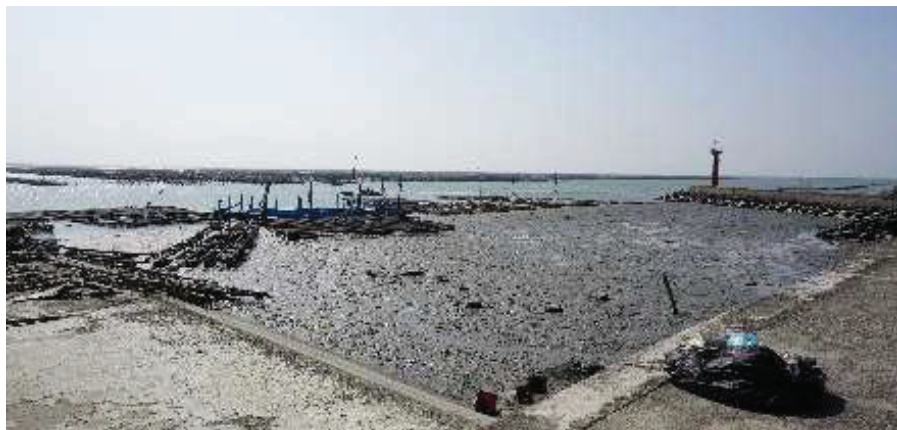
水域棲地照片

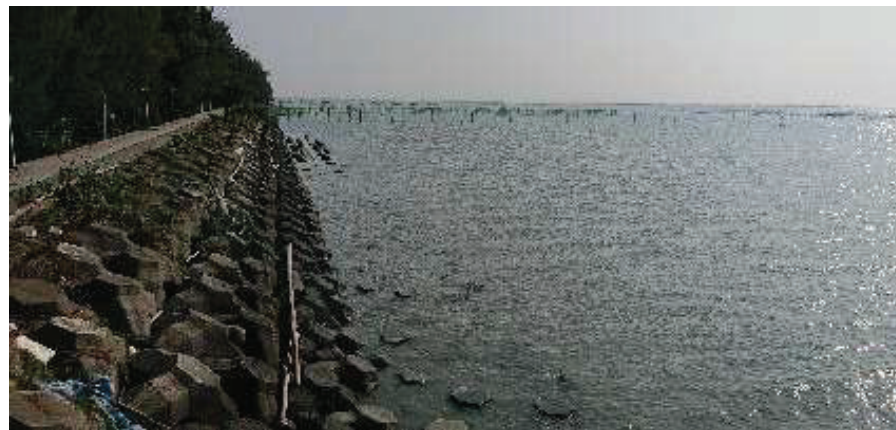
水岸及護坡照片
