## 7.5 蘭陽溪員山堤防(L23-L29)基礎防護工程

蘭陽溪員山堤防(L23-L29)基礎防護工程，提報工程內容為護岸改善長度約 4,000m，地點宜蘭縣員山鄉，溪別為蘭陽溪，工程基本資料如表 7-6。

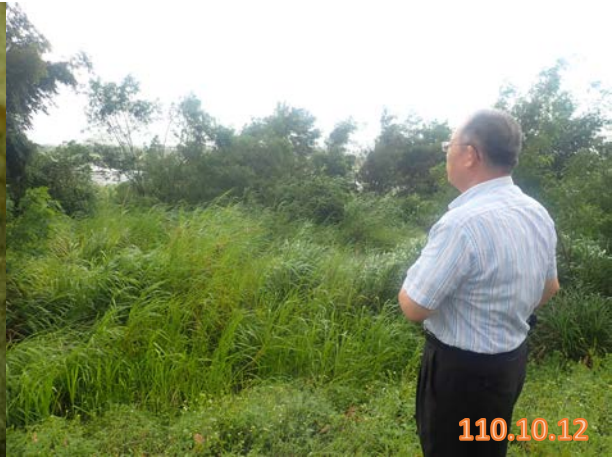
圖7-18 環境現況

經評估，堤防及基礎防護工程，多位於成熟之雜木林且部分位置具有重要林木。林木中有非常多對河岸利用之鳥類及河中爬岩鰍及臺灣石魚賓等魚類棲息及生態具有影響。施工亦會崩落泥土於河中，造成魚類及水生生物的影響，如高濁度。因此對於工程施作前，建議繪畫重要保全對象分布圖。對於季節性之鳥類棲地利用，判析是否為重要物種，繪畫分布及利用區，研析是否受工程影響，施以減輕或迴避保育措施。若無影響則免。此處屬於重要的防洪設施，應先考量防洪安全滿足後，再考慮對生態之影響。
