# 南分圳(埔崙里)

## 新建箱涵工程委託設計監造技術服務案

### 在地諮詢會議簡報

睿泰工程顧問有限公司

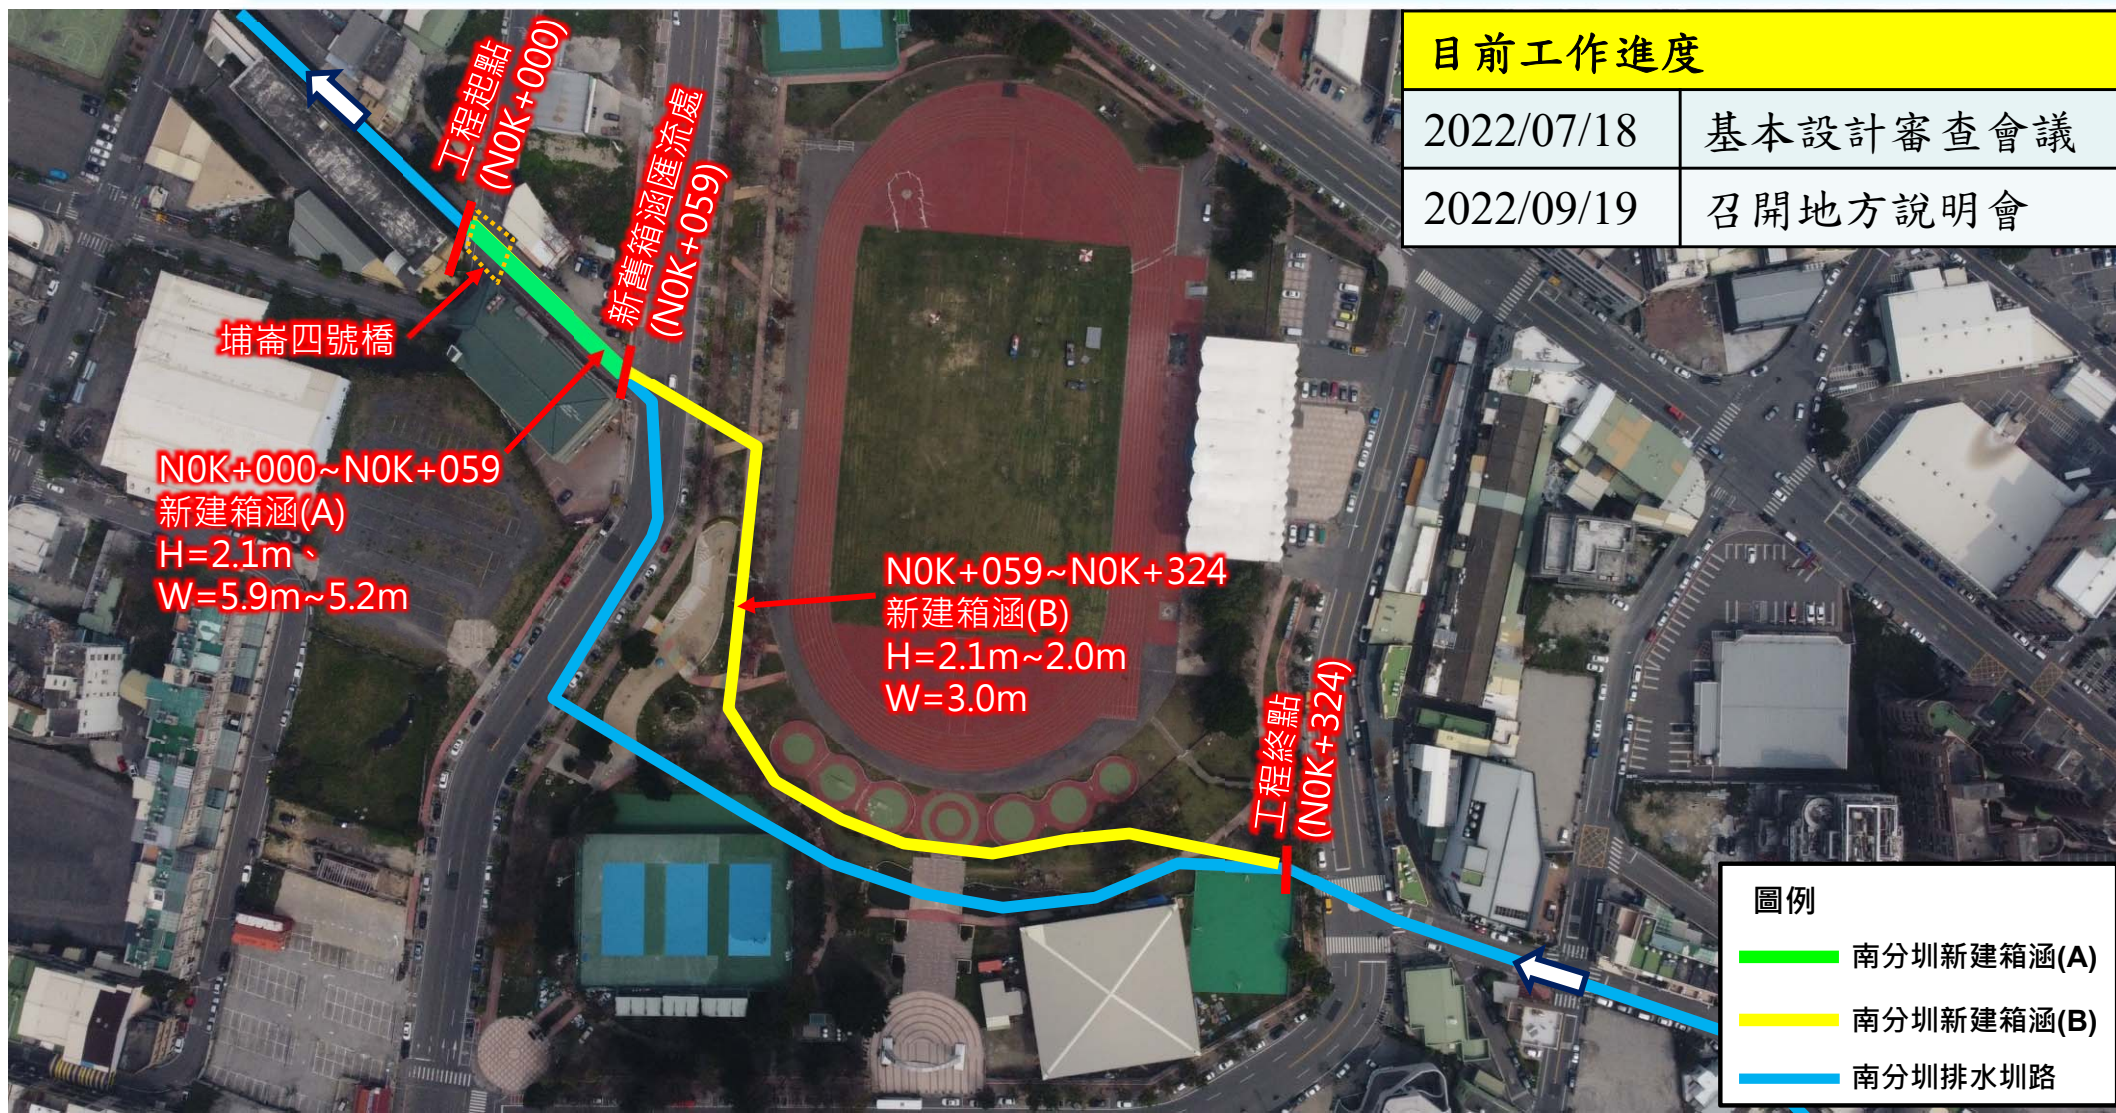
## 計畫緣起

- ⇒ 依據「彰化縣管區域排水顏厝排水及麻剪溝排水規劃檢討(110年)」報告，南分圳既有箱涵1K+503~1K+844無法滿足Q10流量且1K+503之埔崙四號橋出水高度不足，故需新建鹿港鎮運動場下方箱涵，改建尺寸為寬5公尺、高2.3公尺，**總長度283公尺**，以維持南分圳之排洪順暢性
- ⇒ 本計畫起終點 ( N0K+000~N0K+324 )，規劃新建L=324m之箱涵

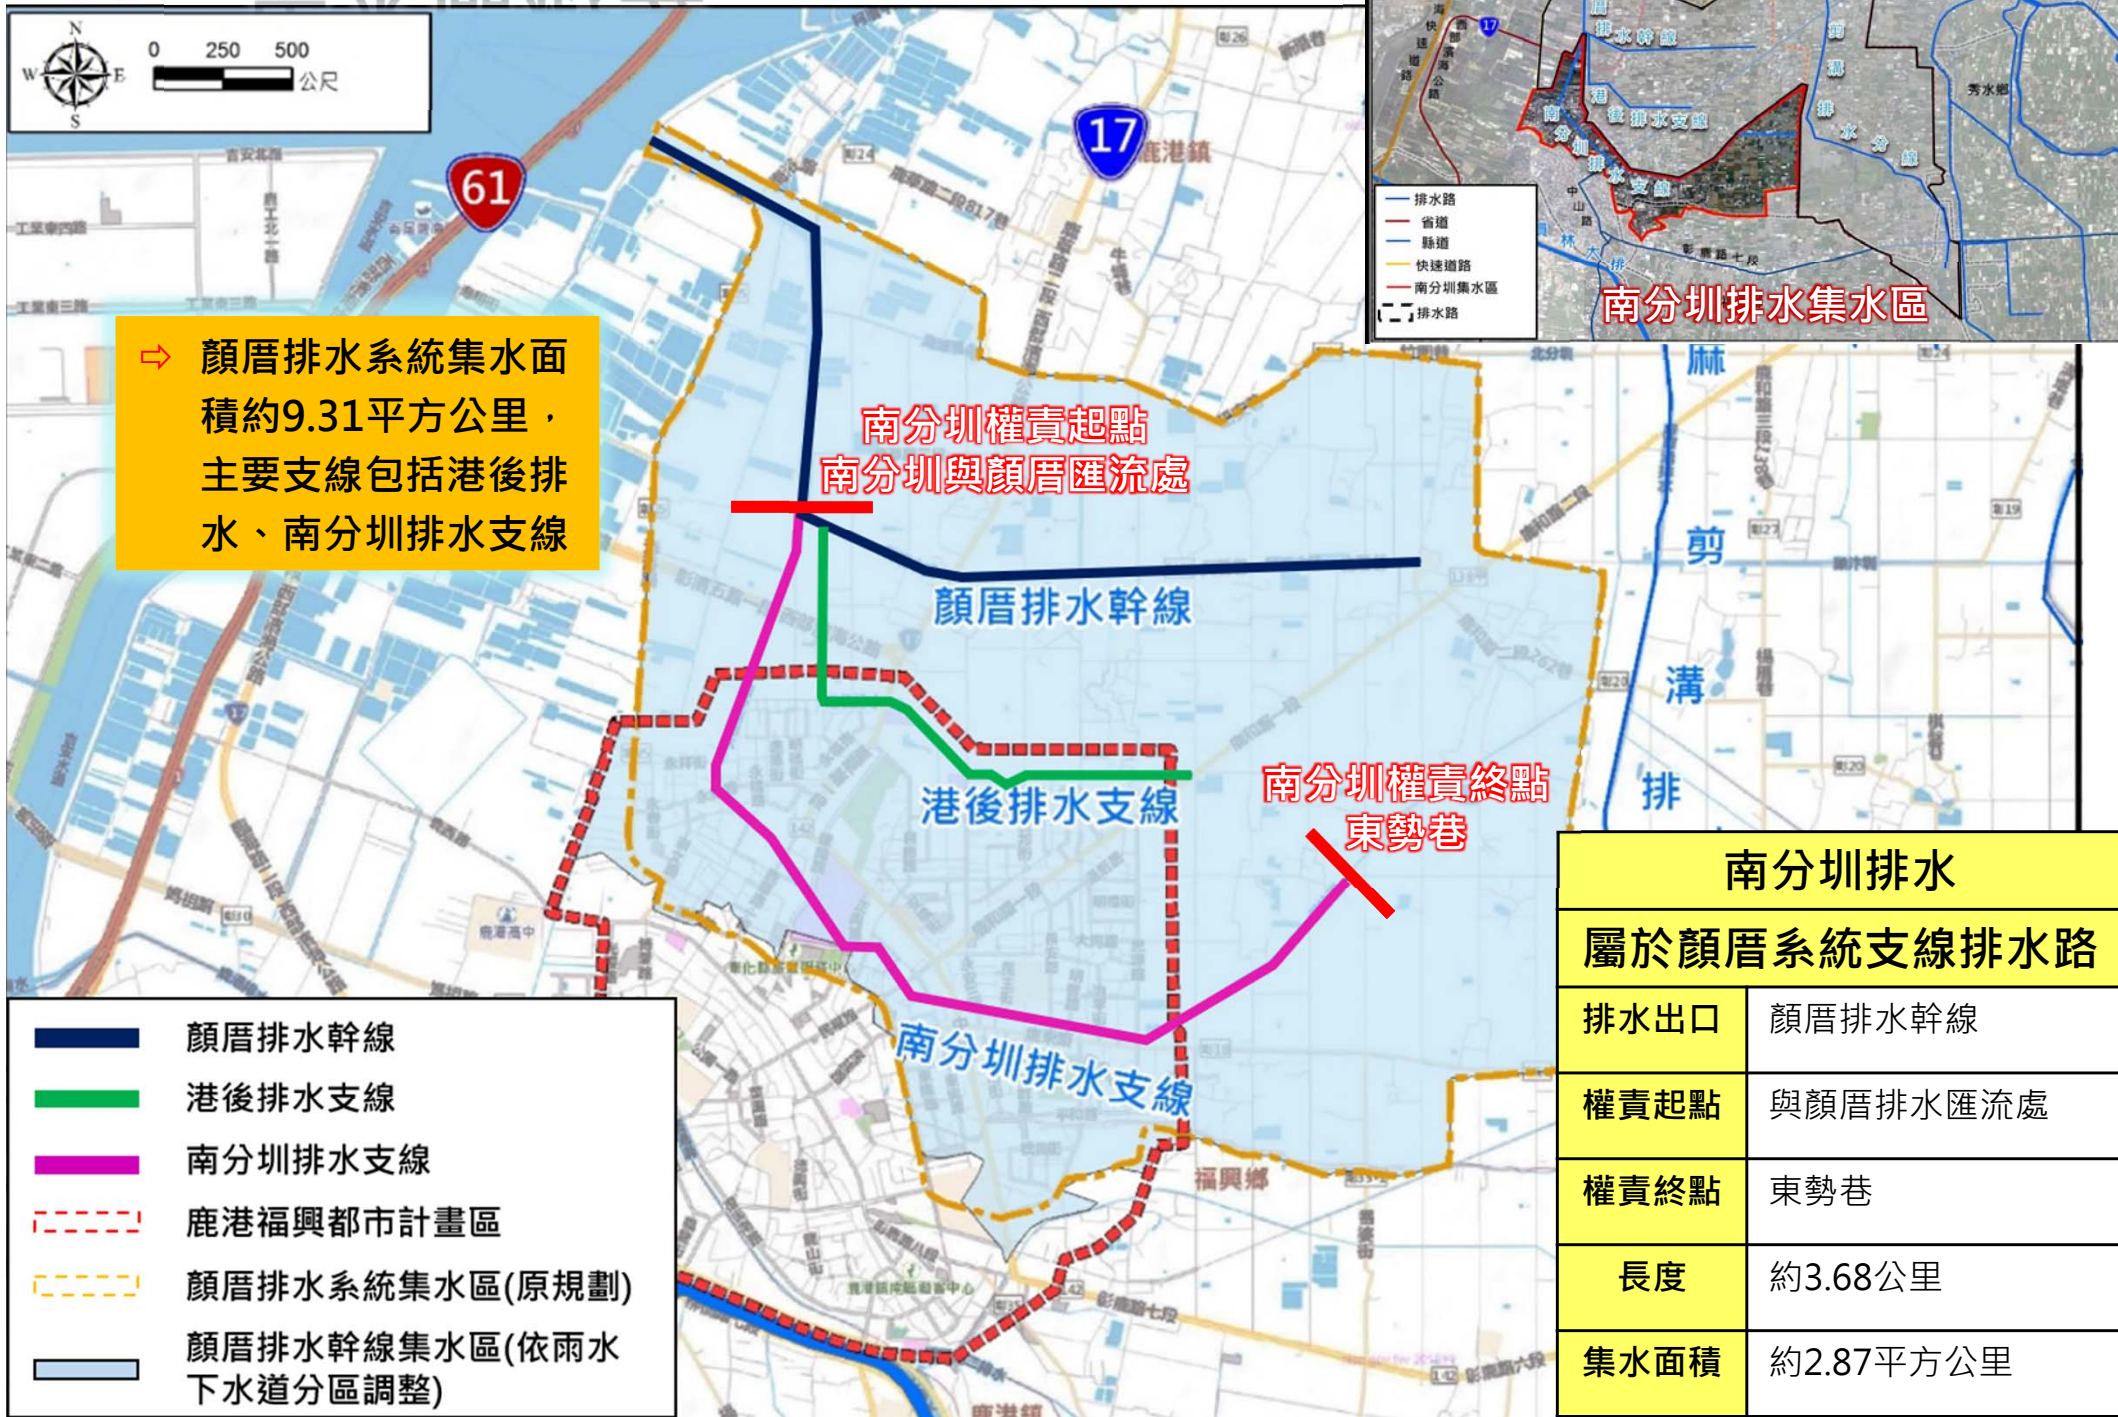
# 集水區概要

| 南分圳排水 | |
| 屬於顏厝系統支線排水路 | |
| 排水出口 | 顏厝排水幹線 |
| 長度 | 約3.68公里 |
| 集水面積 | 約2.87平方公里 |

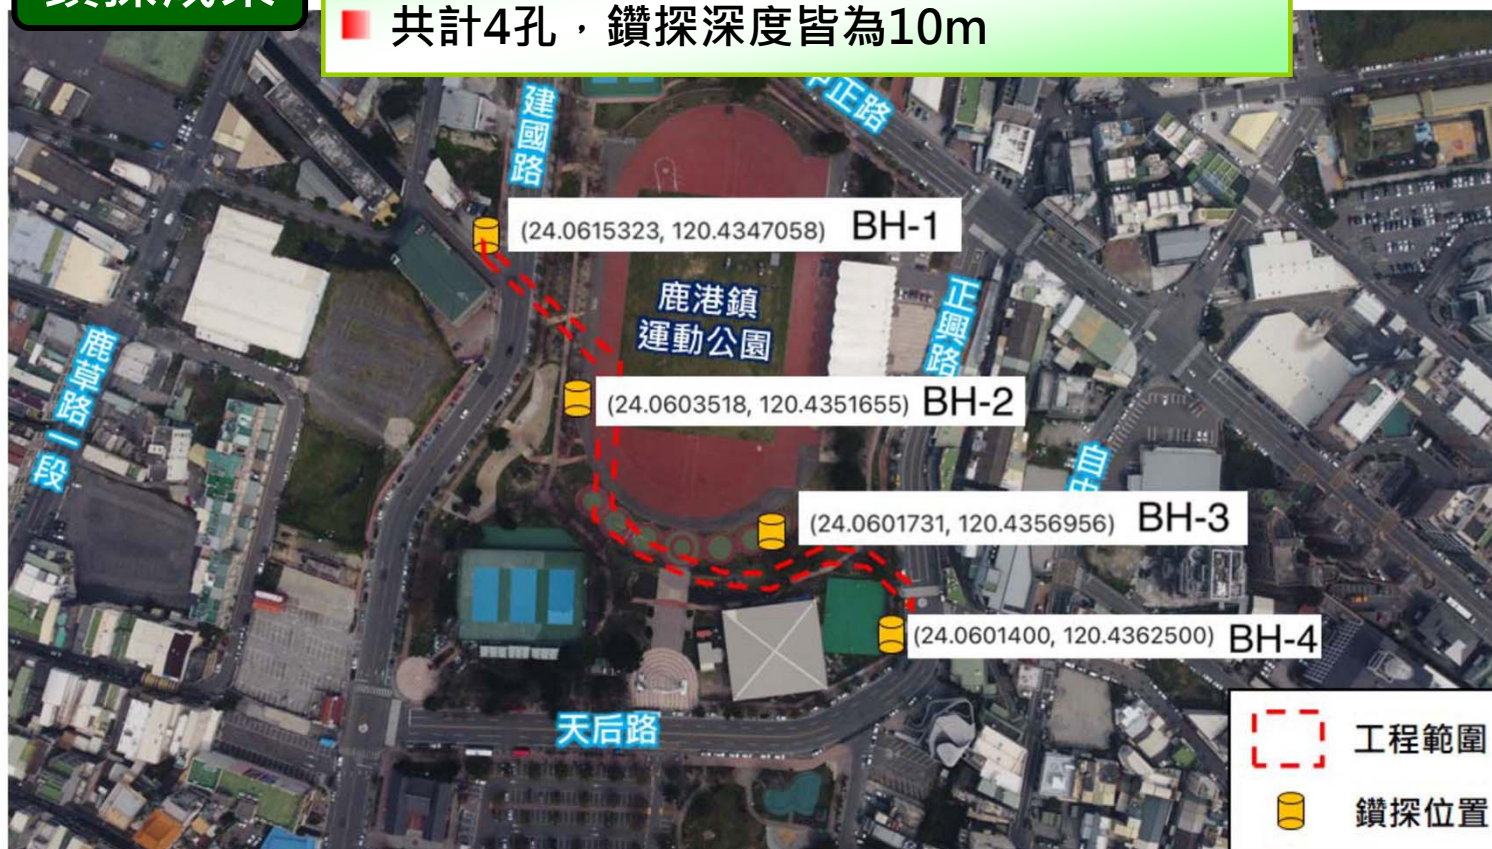
## 鑽探成果

- 鑽孔位置選定原則：平均散佈於工區周邊
- 共計4孔，鑽探深度皆為10m

- 地下水位約位於地表下0.9~1.25m
- 常水位建議可採地表下1.00m

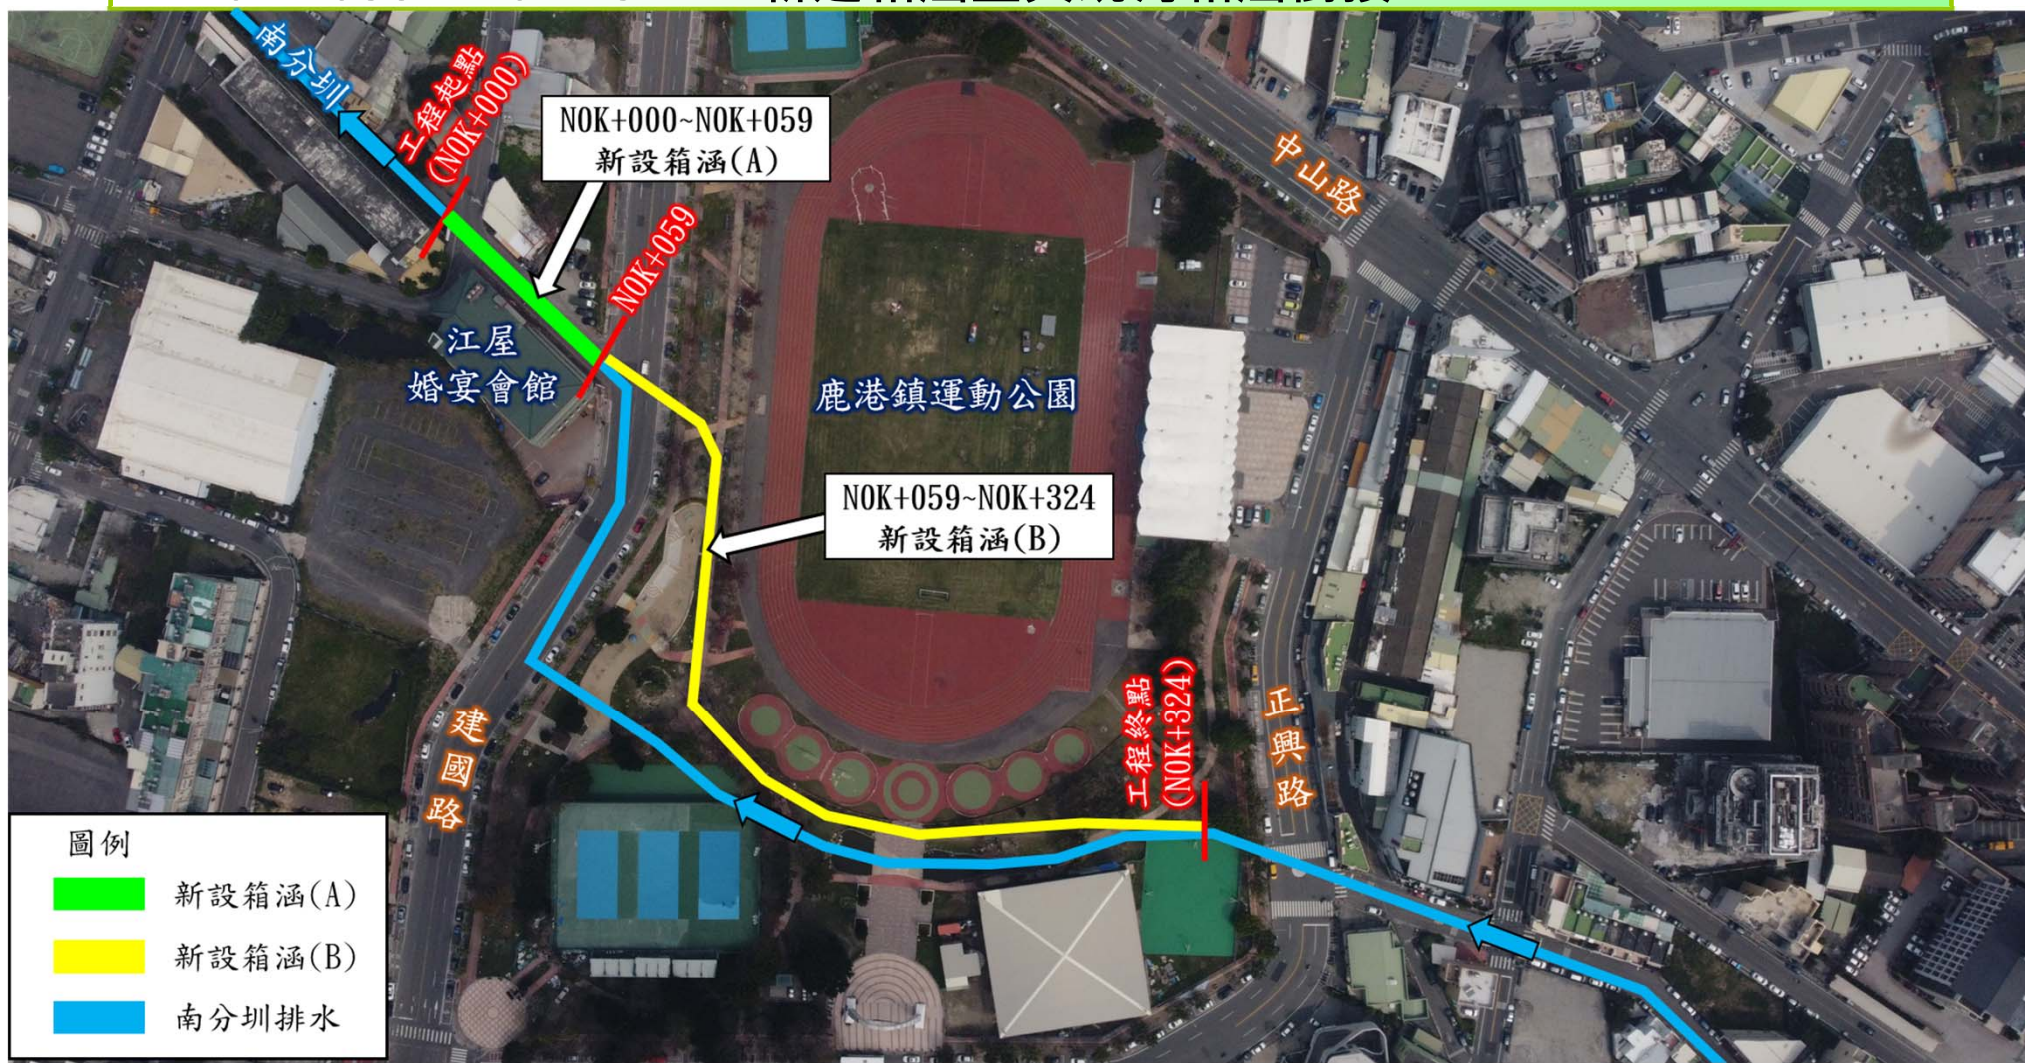
# 南分圳排水設計原則

- 依據「下水道工程設施標準(營建署98.11.27修正)」辦理
- N0K+000~N0K+059，埔崙四號橋及既有箱涵一併改建
- 既有箱涵(原樁號1K+587~1K+844)之既有箱涵予以保留
- N0K+059~N0K+324，新建箱涵並與既有箱涵銜接

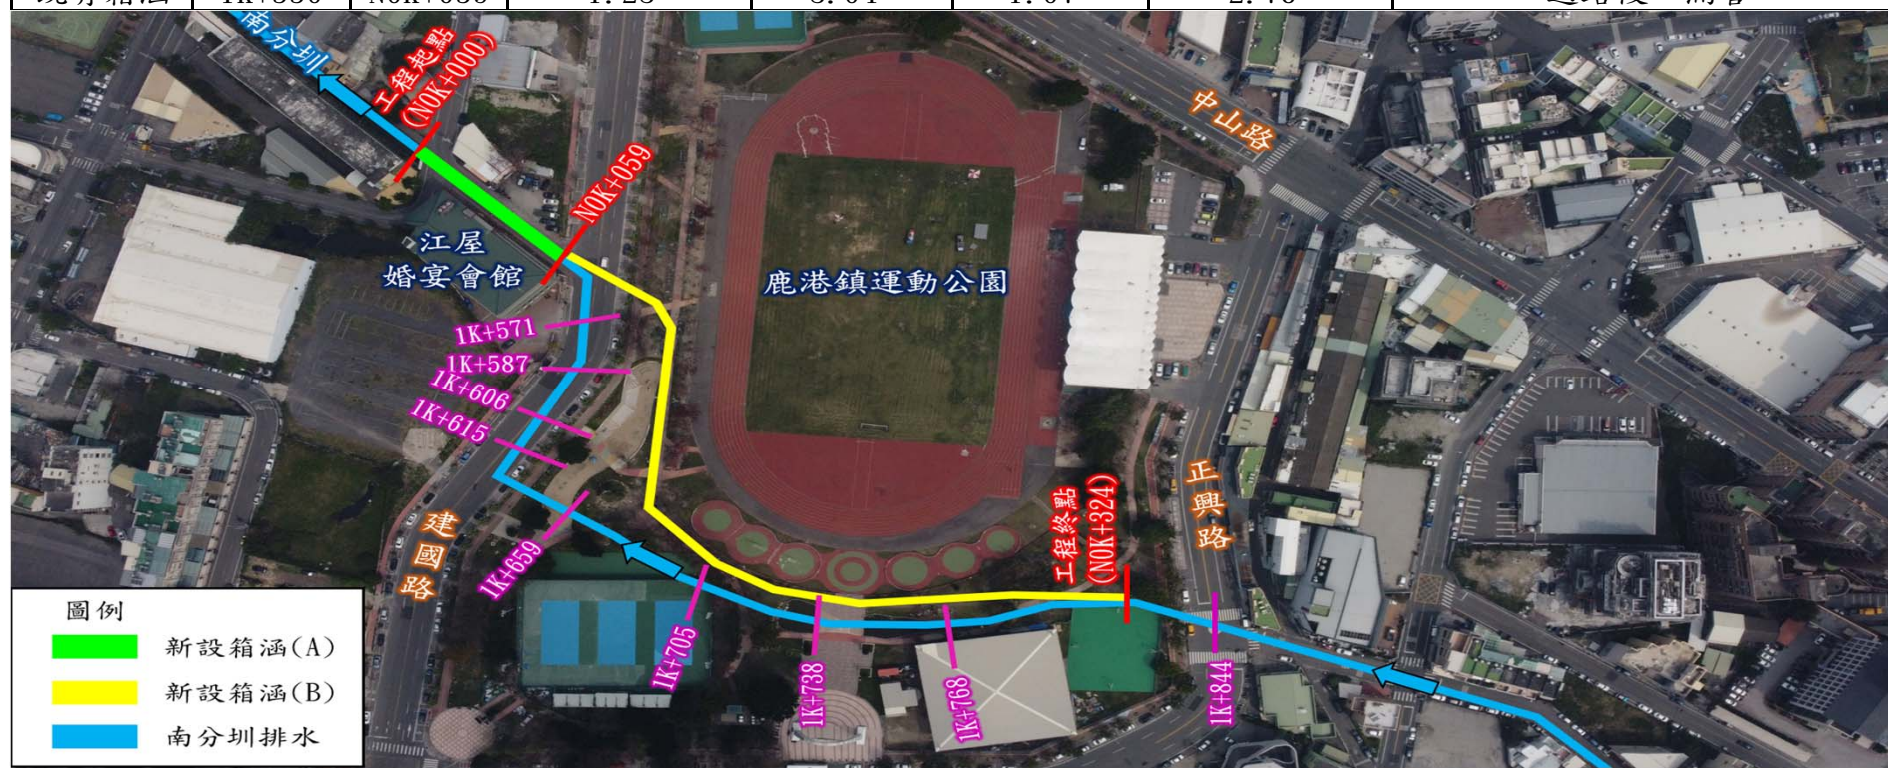
# 新建與既有箱涵水理分析(2/4)

- 既有箱涵(Q<sub>10</sub>) ➡ 1K+844於新建箱涵前後之洪水位分別為3.97m及3.15m，此結果顯示本計畫可有效降低上游之洪水位，且維持運動公園內不冒孔

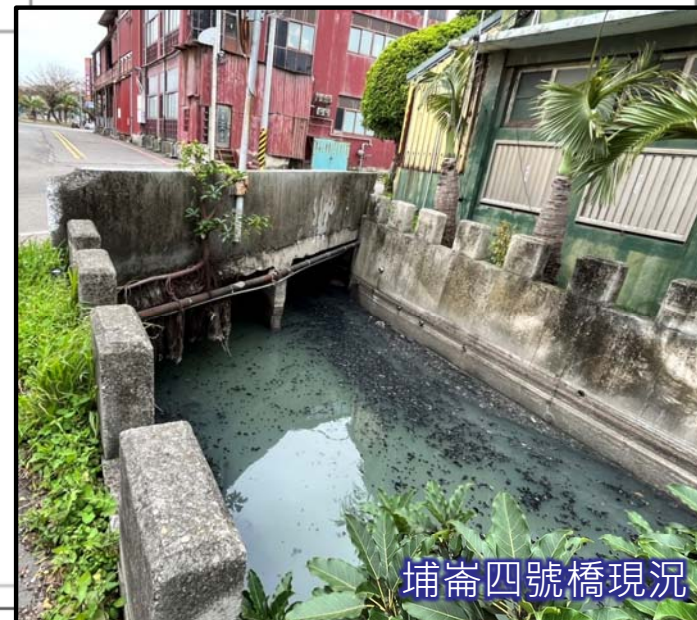
埔崙四號橋現況

■ 埔崙四號橋設計堤頂高 3.27 m，現況梁底高程 2.82m

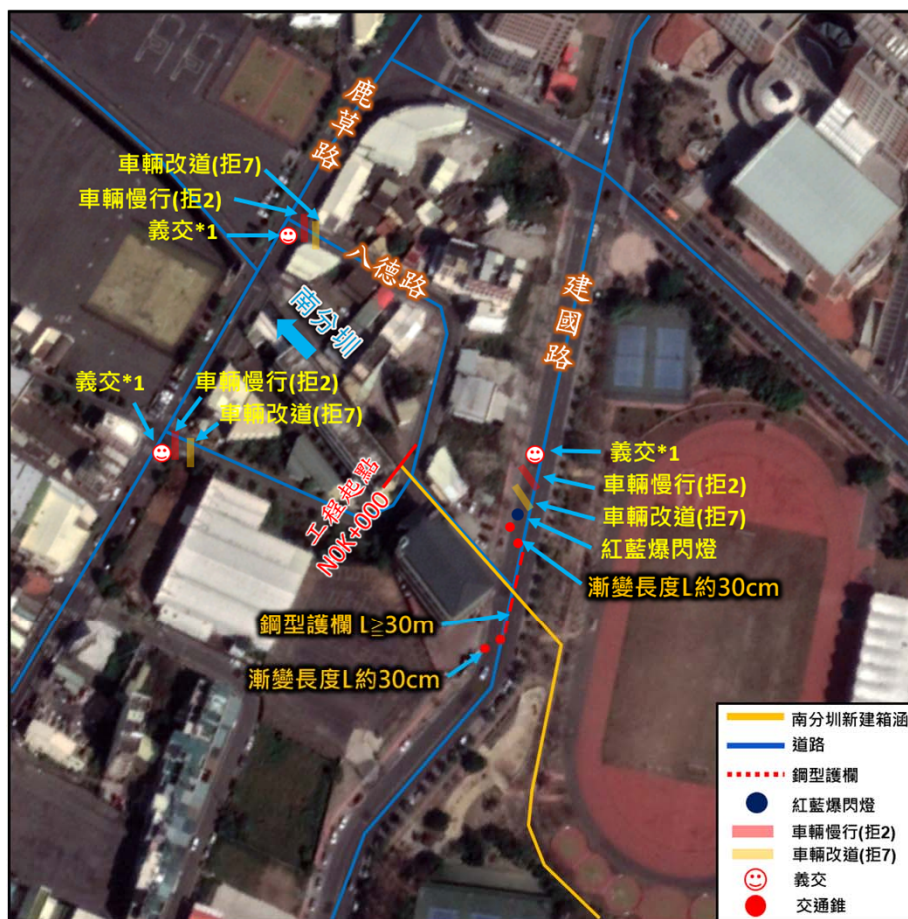
第一階段施工交維示意圖

- 埔崙四號橋至建國路段：本段工程因需新建橋梁及新設箱涵於道路下並銜接既有箱涵，施工時將橫跨建國路，建議採**半半施工**及覆工蓋板並配合義交降低對現況交通影響

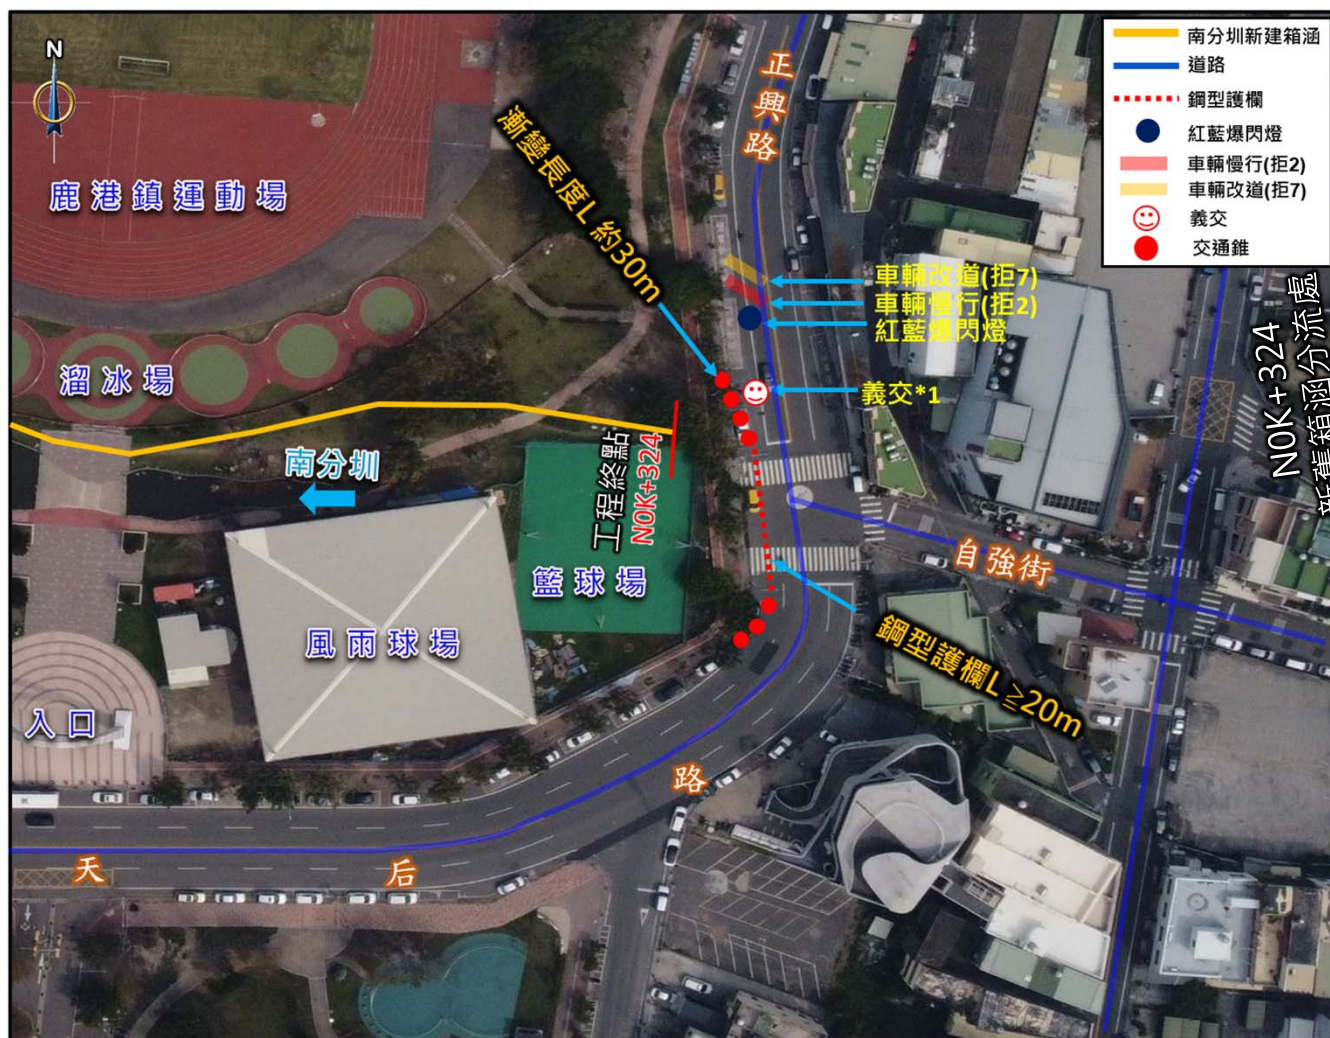
## 二、正興路與自強街交會處交通維持計畫

- 終點處銜接段：本段工程需與上游既有箱涵銜接，施工期間將佔用人行道及部分車道施工
