附表 公共工程生態檢核自評表

工程基本資料	計畫及工程名稱	全國水環境改善計畫 下埔仔溪及菜堂排水綠廊環境改善	設計單位	-
	工程期程	360 日曆天	監造廠商	-
	主辦機關	桃園市政府水務局	營造廠商	-
	基地位置	地點：桃園市桃園區自強、莊敬里 TWD97 座標 X：265071.303_Y：2755493.462	工程預算/ 經費（千元）	5,100 千元
	工程目的	桃園水文化之保全與在地意識復育，強化都會水生活多樣性，並透過全新跨局處之城市治理整體規劃設計，打造下埔仔溪流流域不同的水岸風華。		
	工程類型	<input type="checkbox"/> 交通、 <input type="checkbox"/> 港灣、 <input checked="" type="checkbox"/> 水利、 <input type="checkbox"/> 環保、 <input type="checkbox"/> 水土保持、 <input checked="" type="checkbox"/> 景觀、 <input type="checkbox"/> 步道、 <input type="checkbox"/> 其他_____		
	工程概要	環境生態友善工法與措施可行性規劃與評估。		
	預期效益	(1) 提供民眾安全、舒適之優質休憩環境空間，凝聚社區力量。 (2) 提供在地居民與外來參訪者輕鬆悠遊的互動與休憩經驗。 (3) 整頓現有道路之整體規劃及改善，活化空間設施。 (4) 整合生活節點與當地特色文化空間，土地紋理與水文化再現。 (5) 整合下埔仔溪水岸休閒運動空間，提升民眾生活品質。 (6) 藉由環境綠美化與景觀修飾，打造綠色生活圈及提昇環境美質。		
階段	檢核項目	評估內容	檢核事項	
工程計畫核定階段	一、專業參與	生態背景人員	是否有生態背景人員參與，協助蒐集調查生態資料、評估生態衝擊、擬定生態保育原則？ <input checked="" type="checkbox"/> 是 如附表所示 <input type="checkbox"/> 否	
	二、生態資料蒐集調查	地理位置	區位： <input type="checkbox"/> 法定自然保護區、 <input checked="" type="checkbox"/> 一般區 (法定自然保護區包含自然保留區、野生動物保護區、野生動物重要棲息環境、國家公園、國家自然公園、國有林自然保護區、國家重要濕地、海岸保護區…等。)

水利工程快速棲地生態評估表(河川、區域排水)

附表 D-03 工程方案之生態評估分析

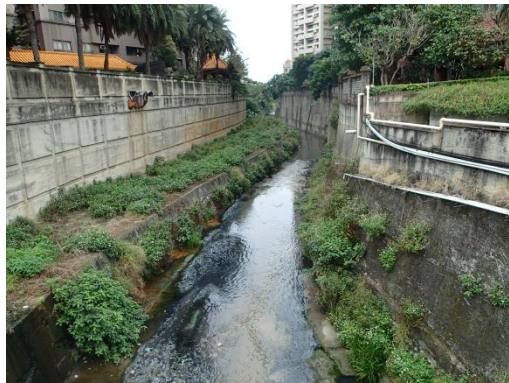
工程名稱 (編號)	桃園區下埔仔溪及菜堂 排水綠廊環境改善計畫	填表日期	民國 108 年 02 月 26 日		
評析報告是否完成下列工作	<input checked="" type="checkbox"/> 由生態專業人員撰寫、 <input checked="" type="checkbox"/> 現場勘查、 <input checked="" type="checkbox"/> 生態調查、 <input type="checkbox"/> 生態關注區域圖、 <input checked="" type="checkbox"/> 生態影響預測、 <input checked="" type="checkbox"/> 生態保育措施研擬、 <input checked="" type="checkbox"/> 文獻蒐集				
1.生態團隊組成：					
職稱	姓名	負責工作	學歷	專業資歷	專長
觀察家生態顧問公司/ 工程部專員	鄭暉	工程生態評析	碩士	5 年	生態工程、環境影響評估
觀察家生態顧問公司/ 水域部專員	王玠文	水域生態分析	碩士	3 年	水域生態
2.棲地生態資料蒐集：					
<p>此工程區域為市區，周遭皆為人工建物，下埔仔溪及菜堂排水為南崁溪支流，依據「桃園市老街溪及南崁溪溪流生態環境調查 成果圖鑑」顯示，南崁溪測站沿線共計發現有維管束植物 40 科 97 屬 122 種；鳥類有 24 科 49 種，以麻雀數量最多，其次為白頭翁、綠繡眼；蜻蜓有 4 科 9 種，以青紋細蟴及霜白蜻蜓為主要優勢種類；兩棲爬蟲類有 11 科 25 種，調查結果黑眶蟾蜍及斑腿蛙為兩棲調查的優勢種類；爬蟲類以無疣蝎虎最多。</p>					
3.生態棲地環境評估：					
工程區域為人為干擾環境，無明顯生態議題。					
4.棲地影像紀錄：

2019/02/22 菜堂排水綠工程預定地			2019/02/22 下埔仔溪工程預定地

1. 「減輕」盡可能縮小工程範圍。
2. 「補償」可於工程段種植一些台灣原生種喬木，像是台灣海桐、棟樹、樟樹、光臘樹等。
3. 調查結果中斑腿樹蛙為外來入侵種，與原生種白領樹蛙非常類似，建議由專業的生態人員進行移除，比較不容易誤殺原生種。

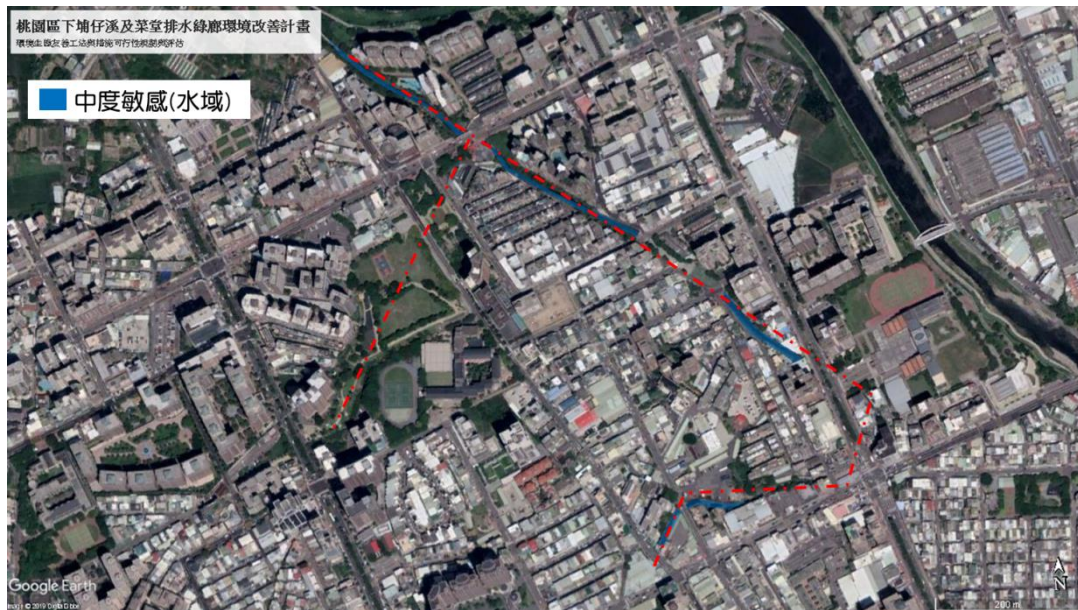
工程點位為人為干擾區域，無敏感區。
