大肚溪口周邊觀光服務區設施整建計畫

水環境改善整體計畫

工作計畫書

申請執行機關：彰化縣政府

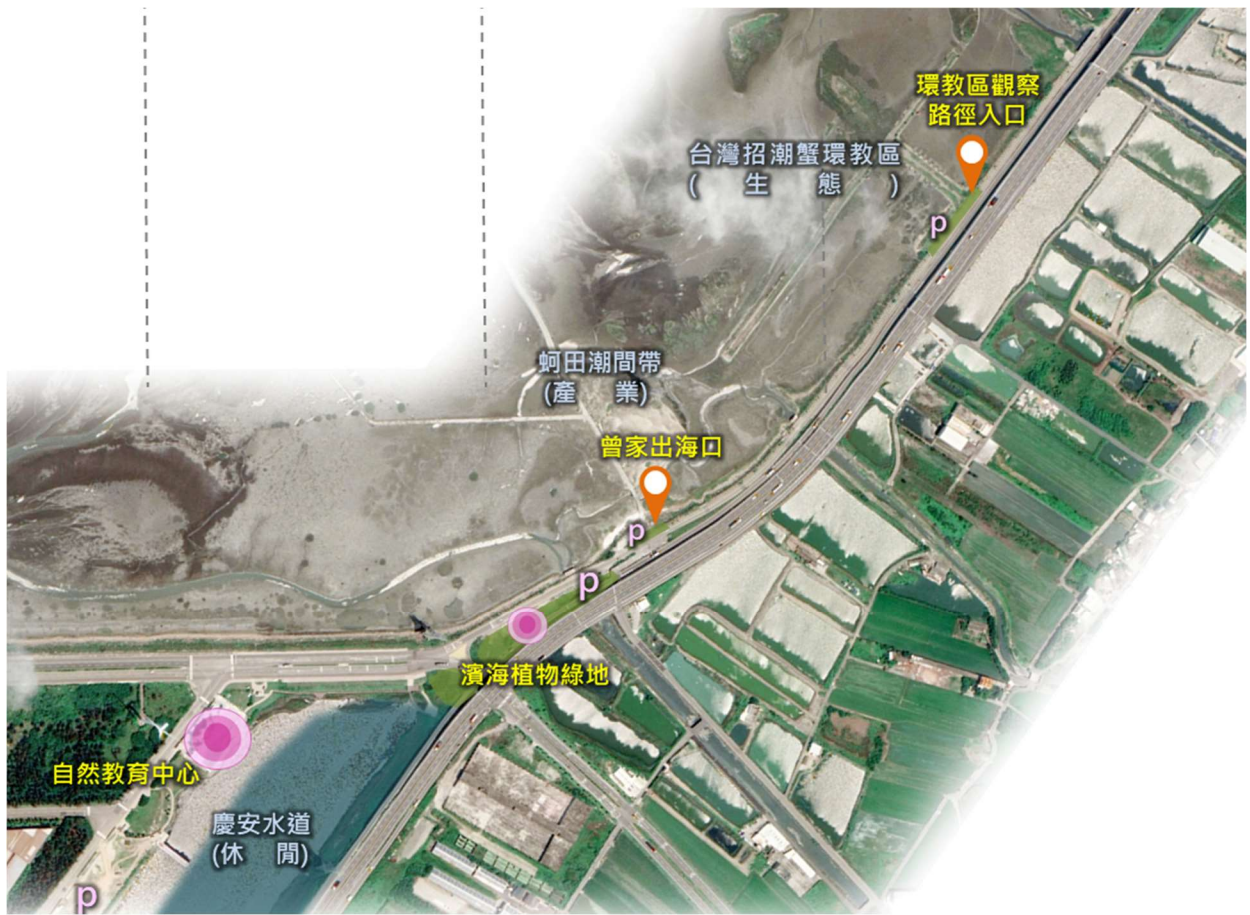
圖 4 計畫基地環境現況

計畫範圍自「台灣招潮蟹的故鄉」沿海堤往南至「彰化縣自然生態教育中心」周邊，基地臨海堤部分現況以 AC 路面及植栽穴組成，植栽生長情形不佳，人行、車行動線未明確區隔，部分既有設施毀損，環境雜亂(漁民蚵殼堆置)，休憩等公共服務設施不足，另自然生態教育中心周邊前已於臨路側建置休憩步道，惟步道路網尚未完善且尚待結合水域遊憩發展規劃。

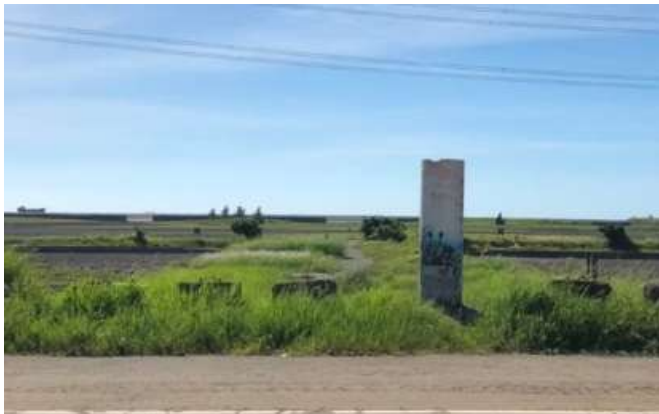
招潮蟹的故鄉入口空間不明

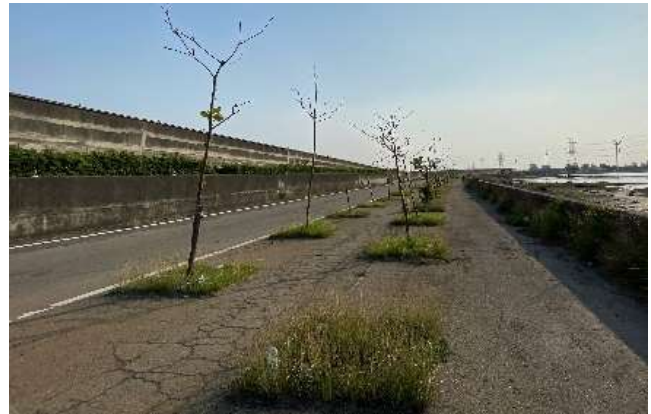
植栽生長情形不佳

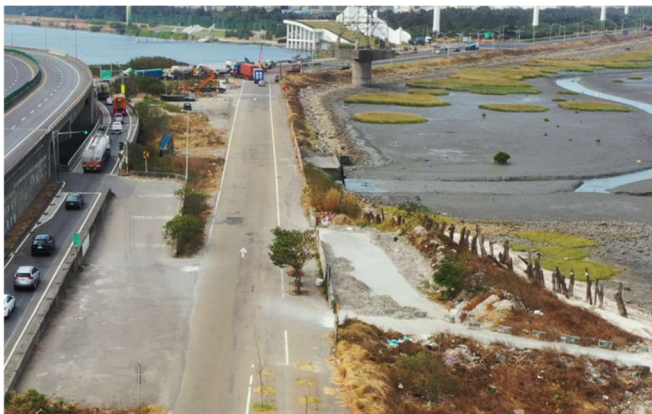
曾家出海口，現地環境雜亂

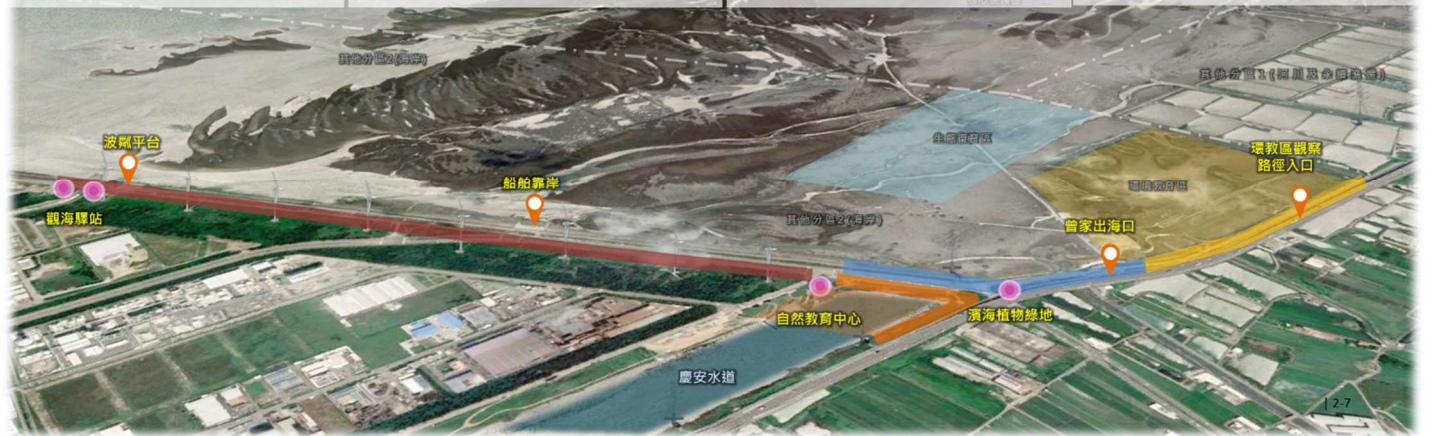
圖 5. 整體發展構想圖

- 沿線植栽清理·休憩亭設置
- 驛站整理→解說教育基地
- 平台加值整理

- 無動力設備停放空間
- 水上觀察平台設置
- 水上觀察棧道及植栽加值

- 曾家出海口環境清理·入口廣場及服務設施·空間整合
- 盥洗設備設置
- 濱海植物綠地植栽加值

- 濱海綠廊道及濱海綠地建置
- 招潮蟹的故鄉入口景觀重置
- 沿線解說設施加值

| 第 8 頁，「台灣招潮蟹的故鄉棲地復育」、「自然生態教育中心濱海廊道串聯」應該是本次提案的主軸，但第 9 頁圖 5 卻無法對應此二主軸的區位，臚列 6 個發展的重點。審查過程確實無法對應本提案的位置、區塊或重點。 | 本案提案主軸主要係濱海綠廊建置及重要節點入口改善，已修正圖 5 內容。 |

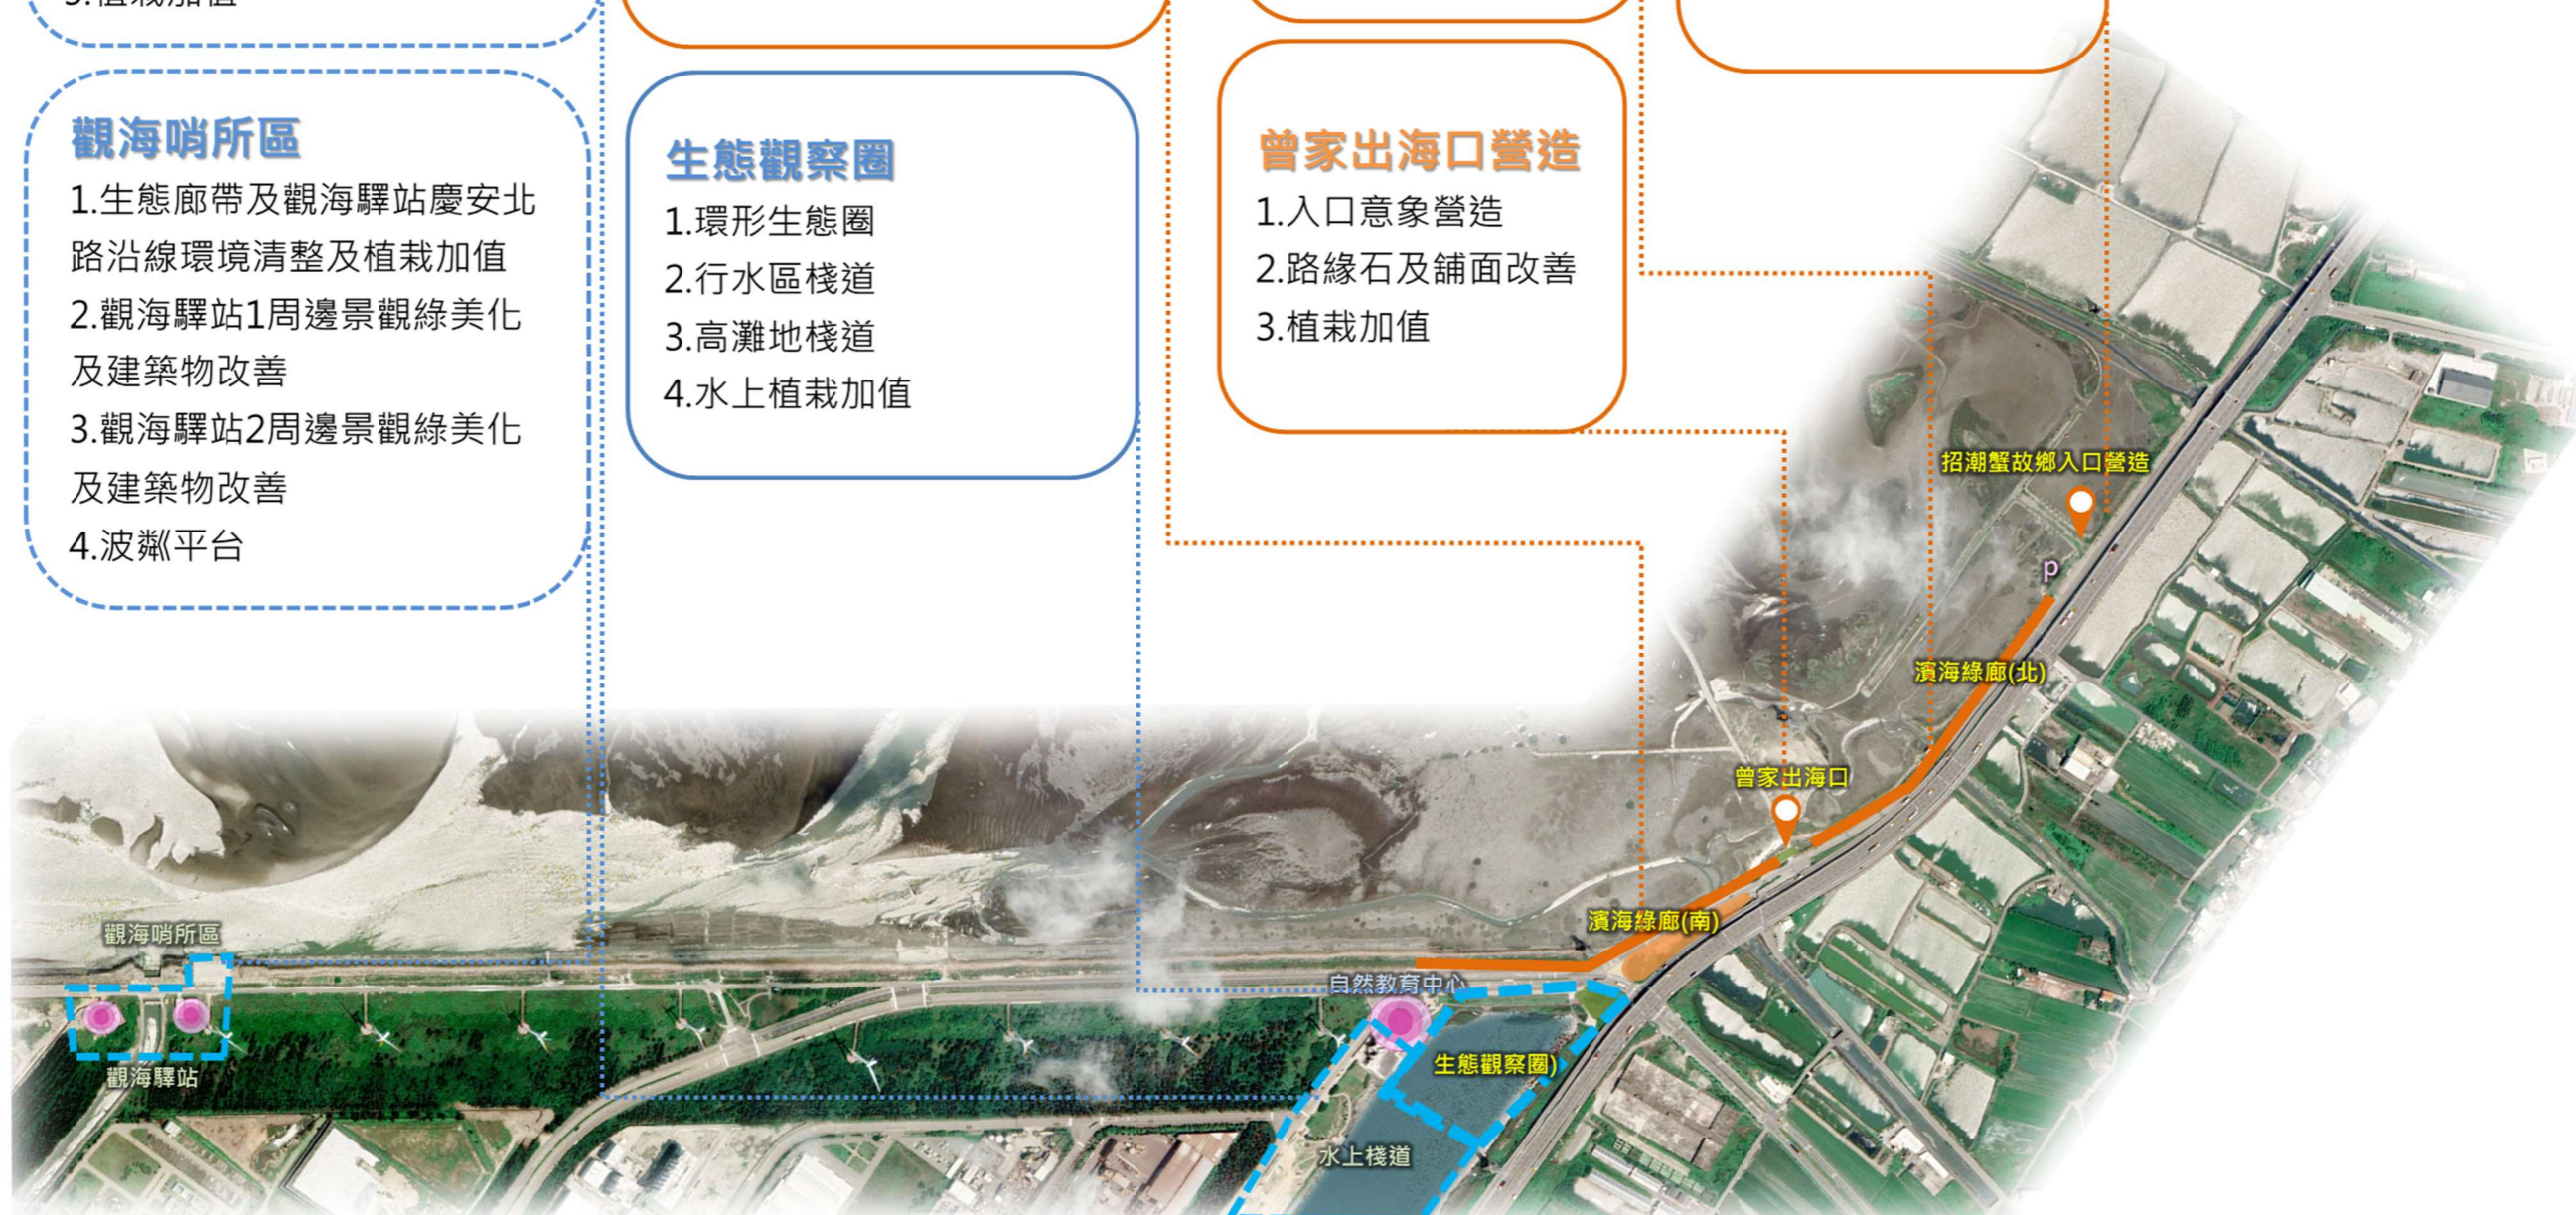
全區設計說明

第一階段「大肚溪口周邊觀光服務區設施整建計畫」範圍(本案)

第二階段「大肚溪口周邊觀光服務區設施整建計畫」範圍

- 1.親水遊戲區
- 2.水上活動設備亭
- 3.跨水棧道
- 4.浮動碼頭及連接棧道
- 5.植栽加值

- 1.生態廊帶及觀海驛站慶安北路沿線環境清整及植栽加值
- 2.觀海驛站1周邊景觀綠美化及建築物改善
- 3.觀海驛站2周邊景觀綠美化及建築物改善
- 4.波粼平台

- 1.路緣石及鋪面改善
- 2.植栽加值
- 3.簡易停留點及解說設施設置
- 4.濱海綠地植栽加值

- 1.環形生態圈
- 2.行水區棧道
- 3.高灘地棧道
- 4.水上植栽加值

- 1.路緣石及鋪面改善
- 2.植栽加值
- 3.簡易停留點及解說設施設置

- 1.入口意象營造
- 2.路緣石及鋪面改善
- 3.植栽加值

- 1.入口意象休憩亭
- 2.路緣石及鋪面改善
- 3.植栽加值
- 4.導覽解說設施設置

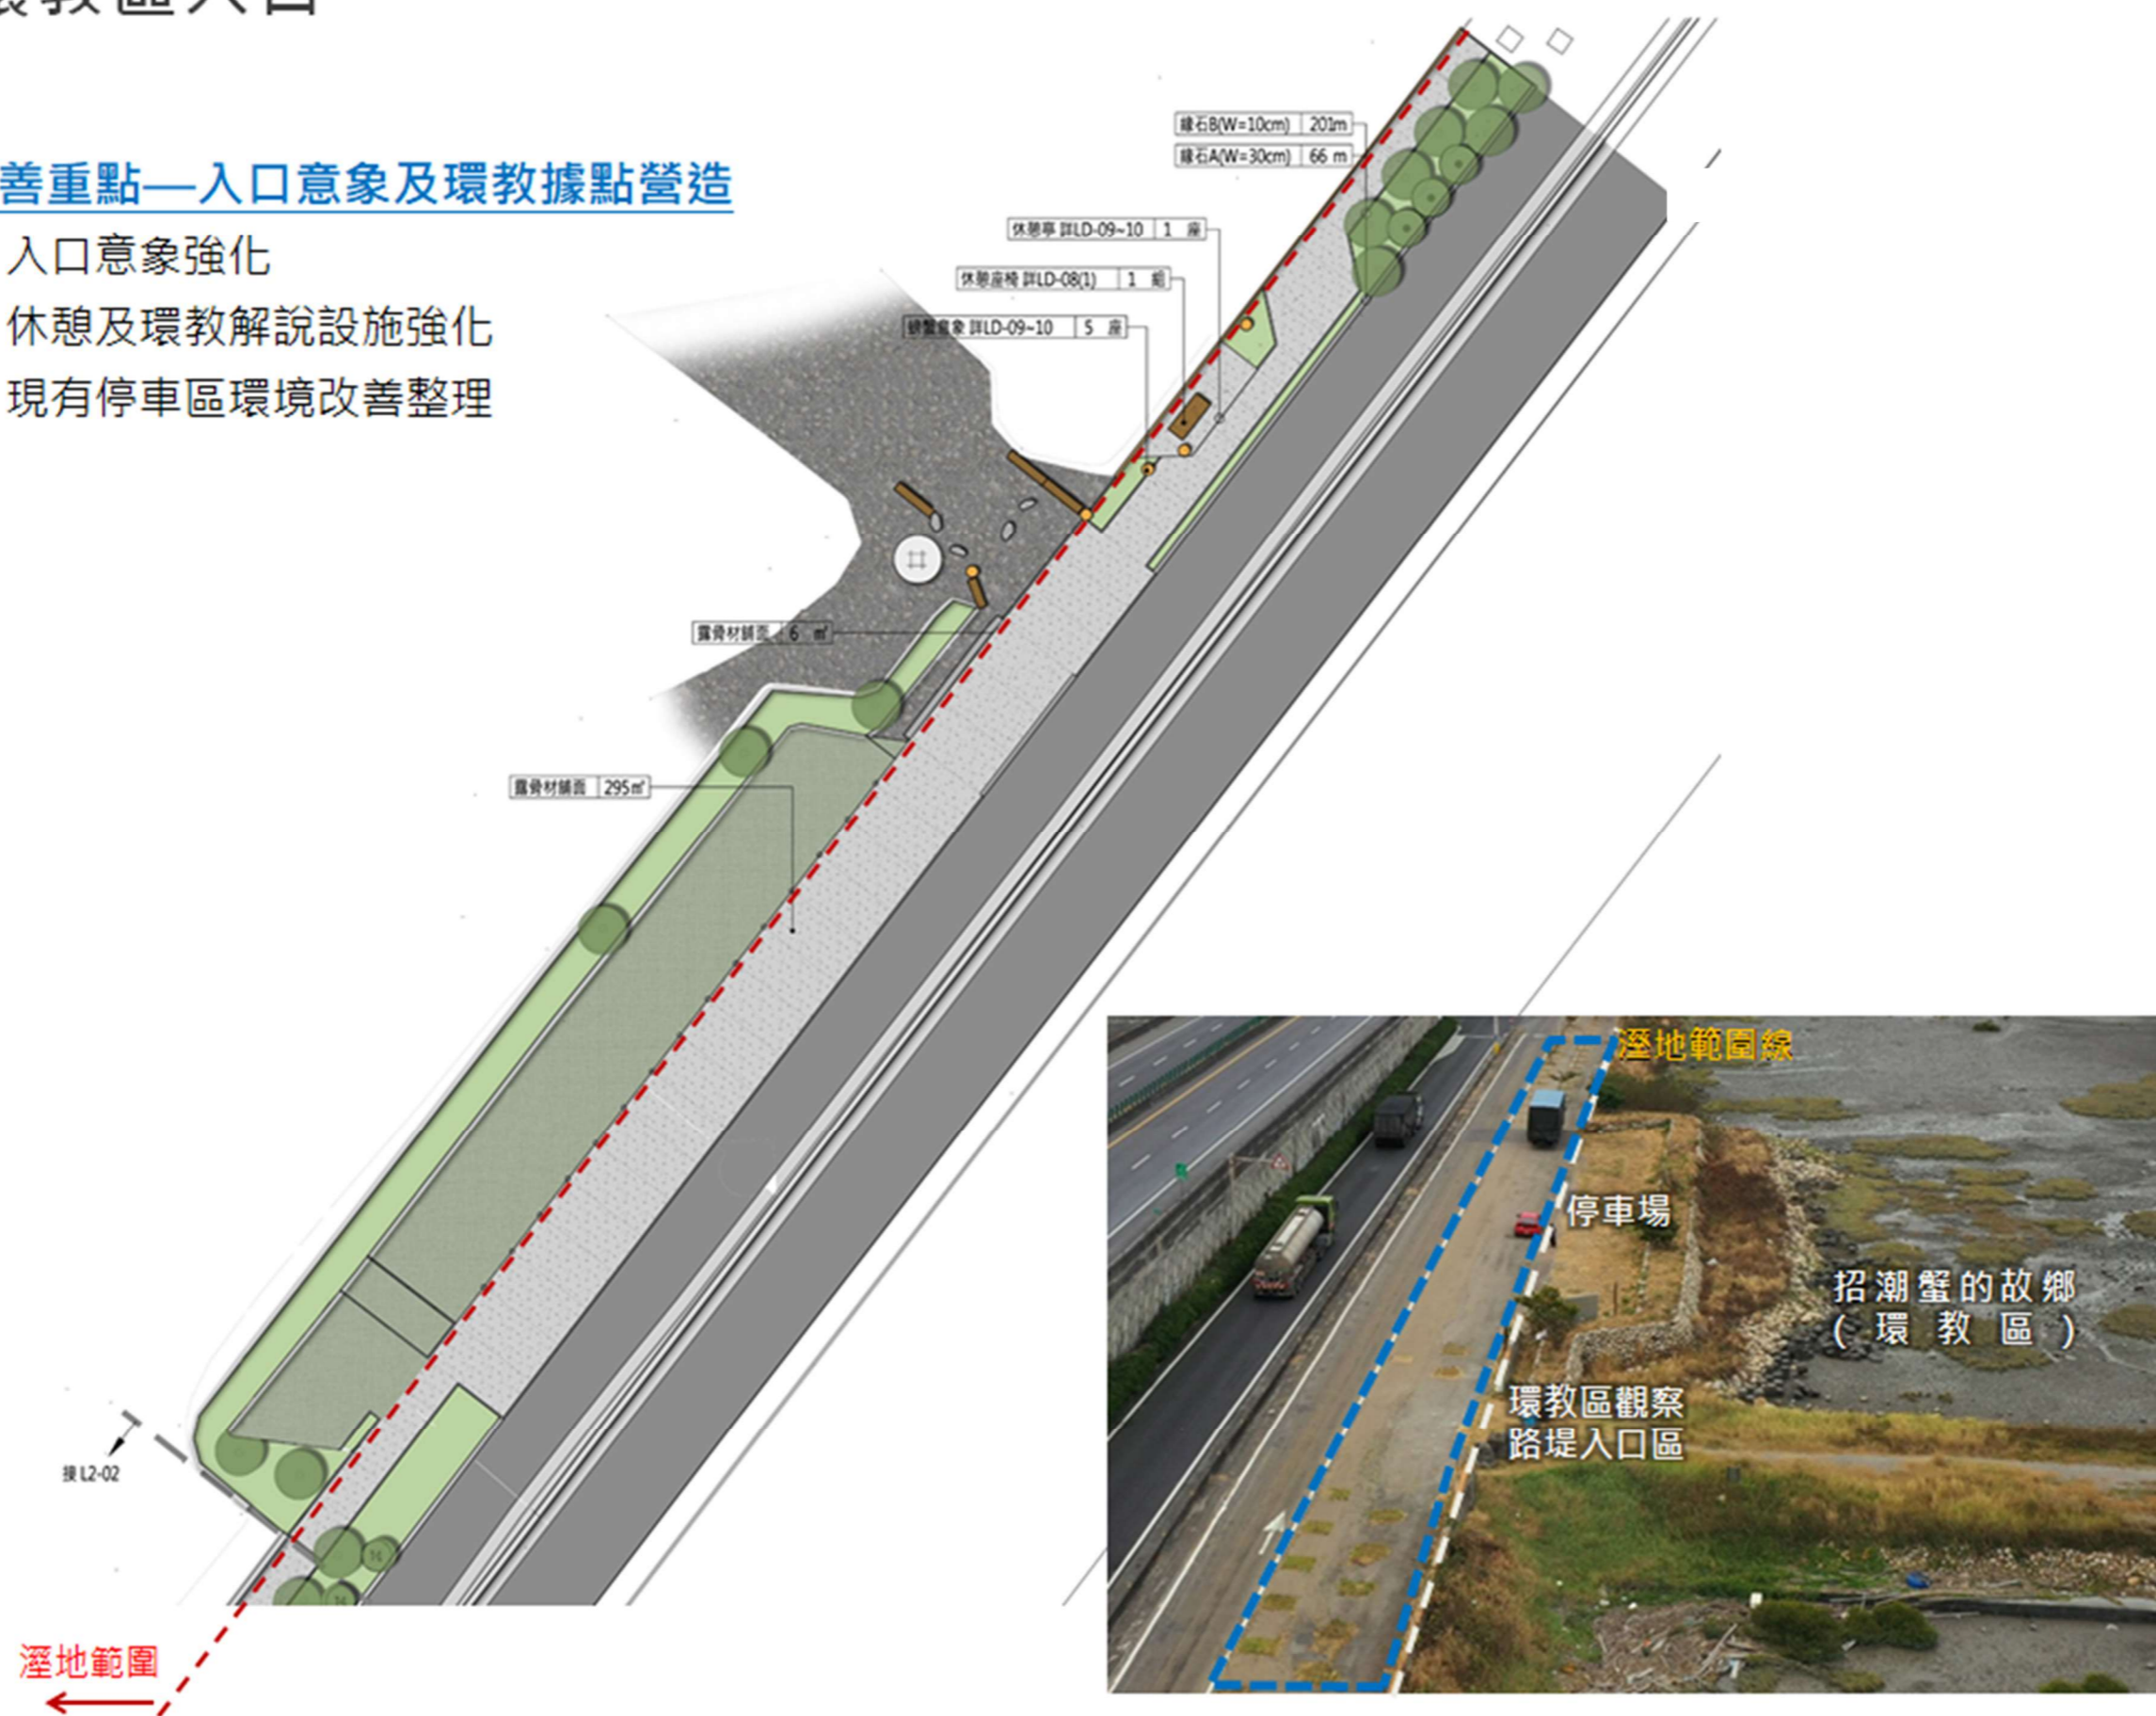
環教區入口營造-招潮蟹故鄉入口

改善重點—入口意象及環教據點營造

- 入口意象強化
- 休憩及環教解說設施強化
- 現有停車區環境改善整理

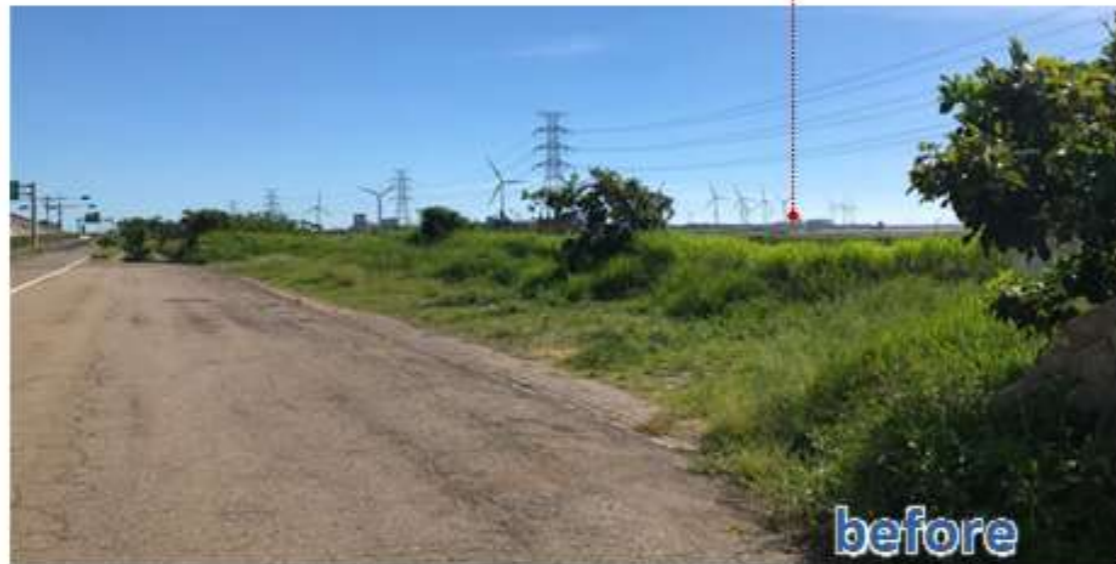
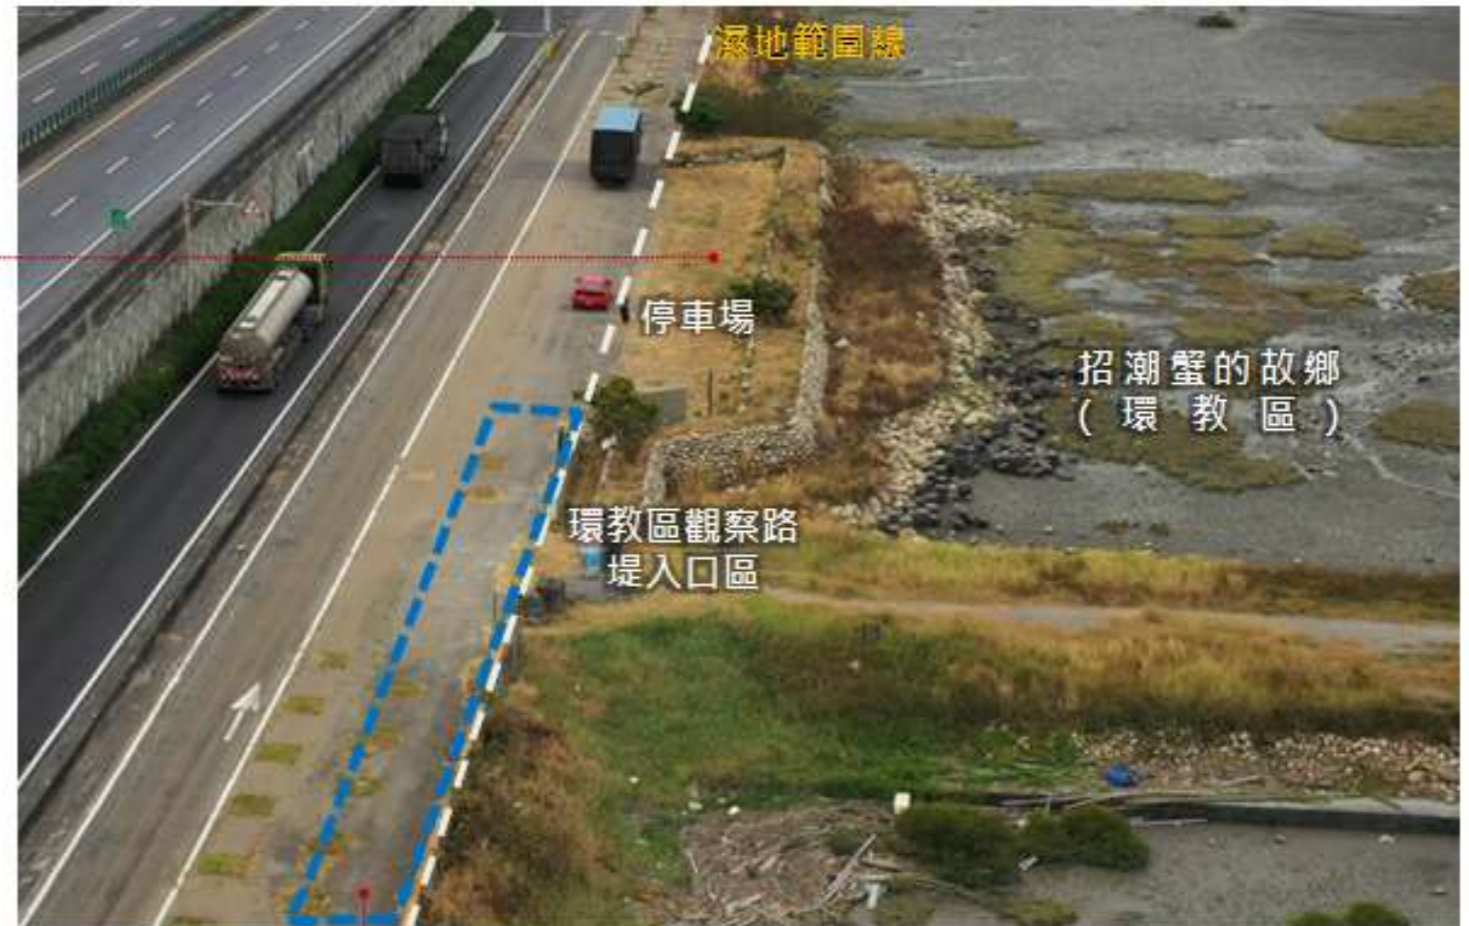
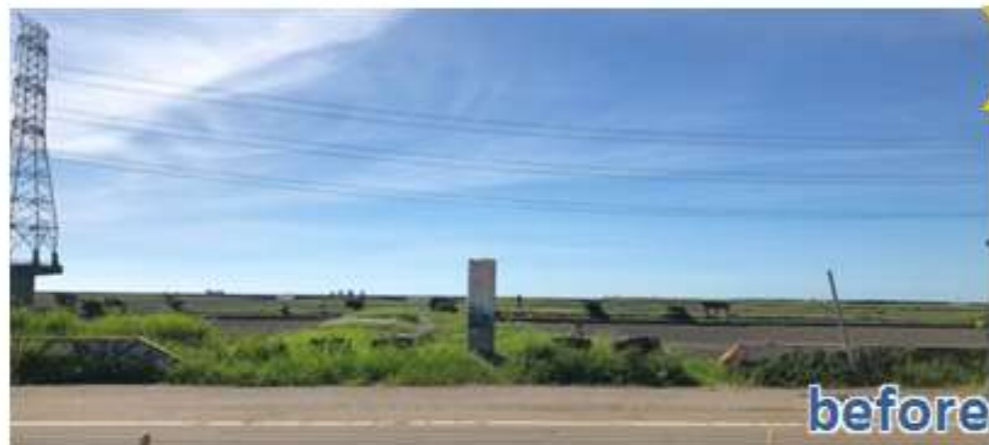
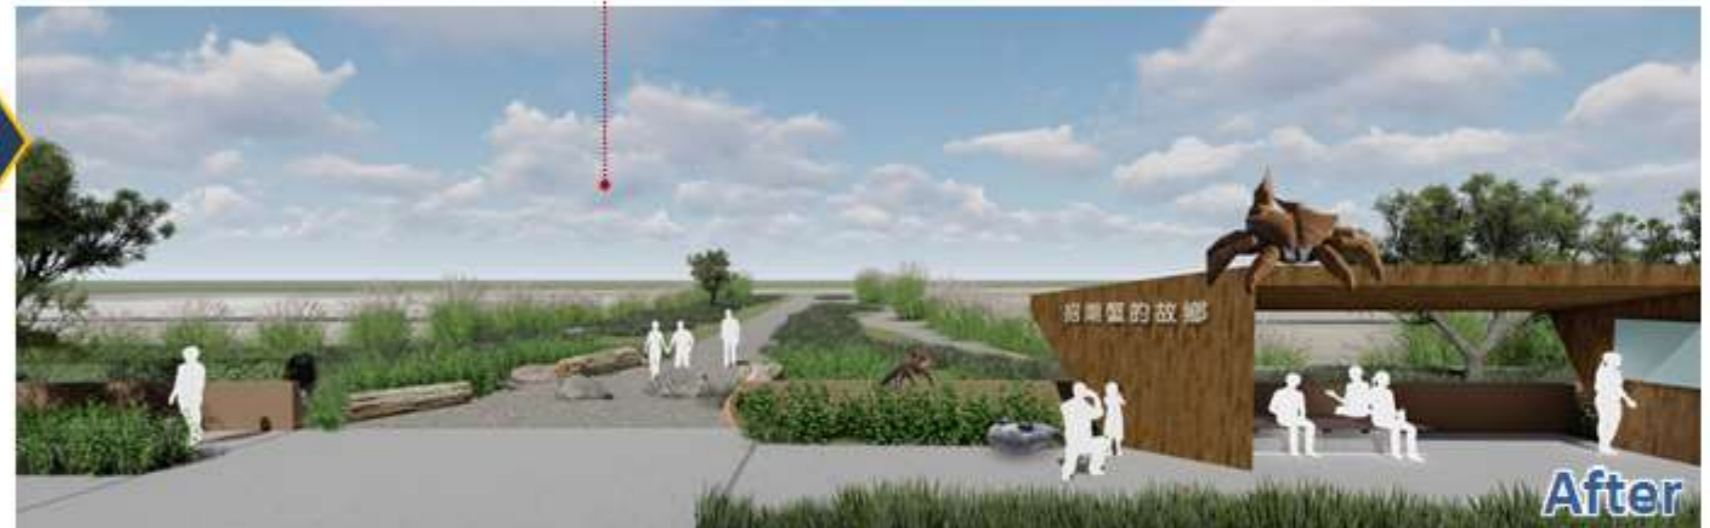
濱海綠廊道-人行路廊

改善構想—安全及生態緩衝綠廊營造

- 強化綠廊營造，敲除區段AC鋪面營造帶狀綠廊，保留現有喬木並加植抗風耐鹽分之灌木及地被。
- 以綠帶分隔車道及人行廊道，提供安全觀光路徑。
- 強化休憩及生態解說設施設置。

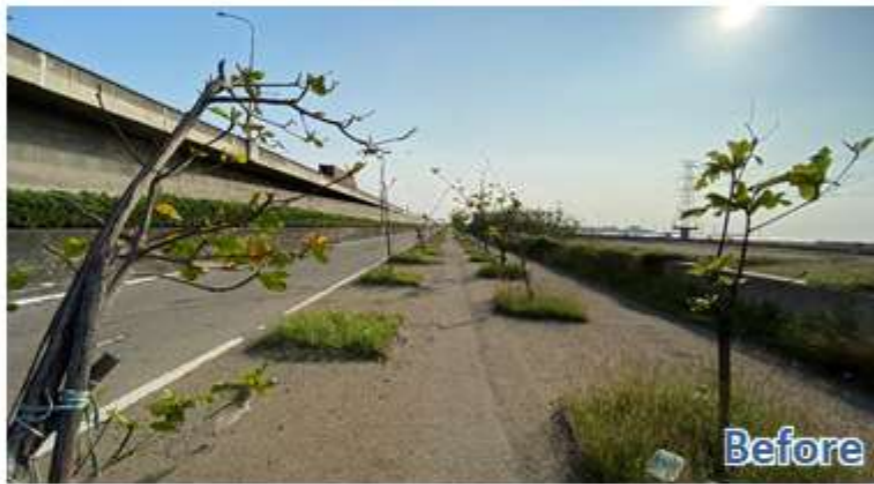
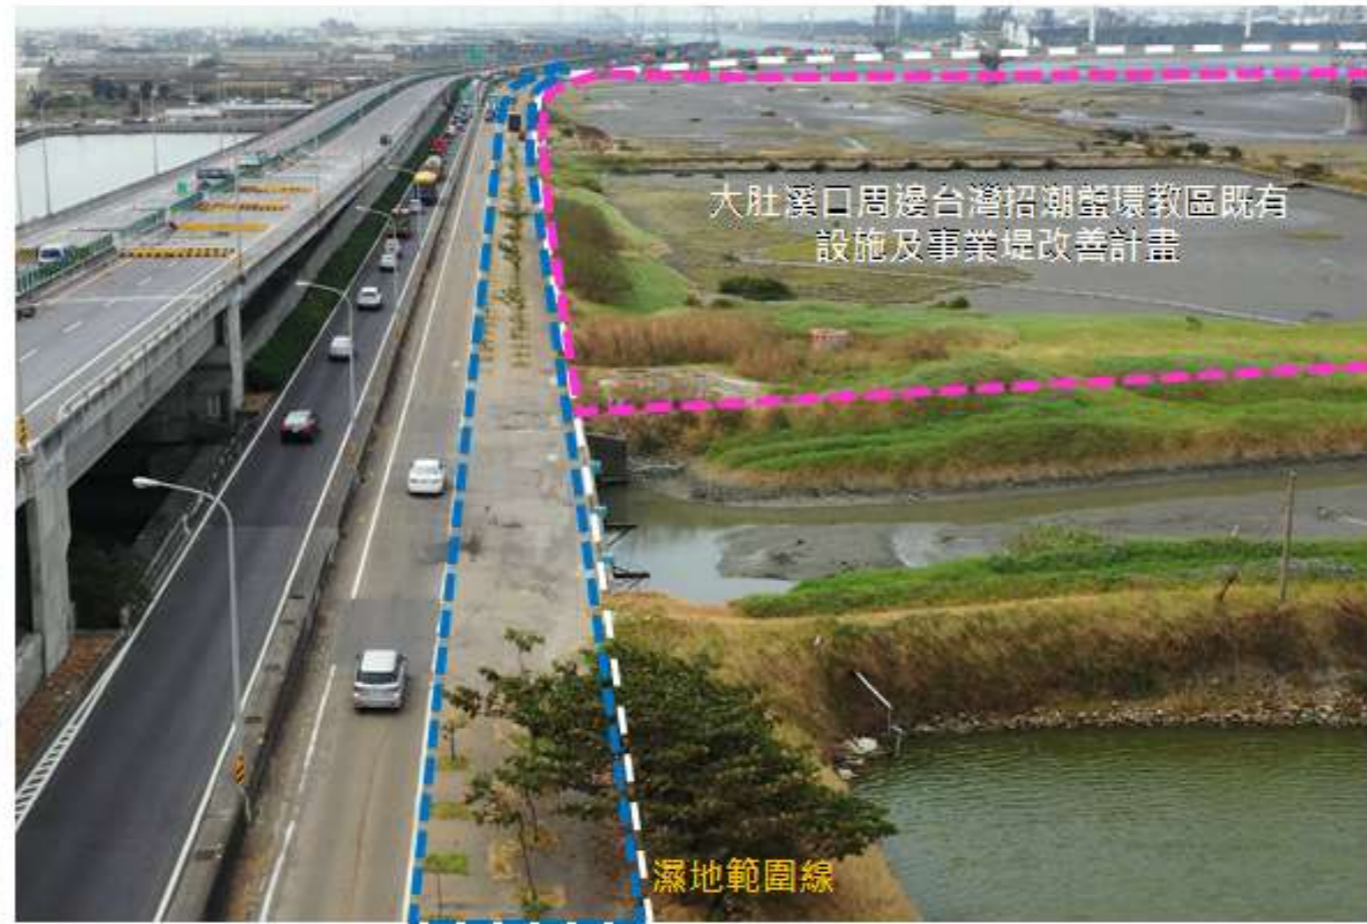
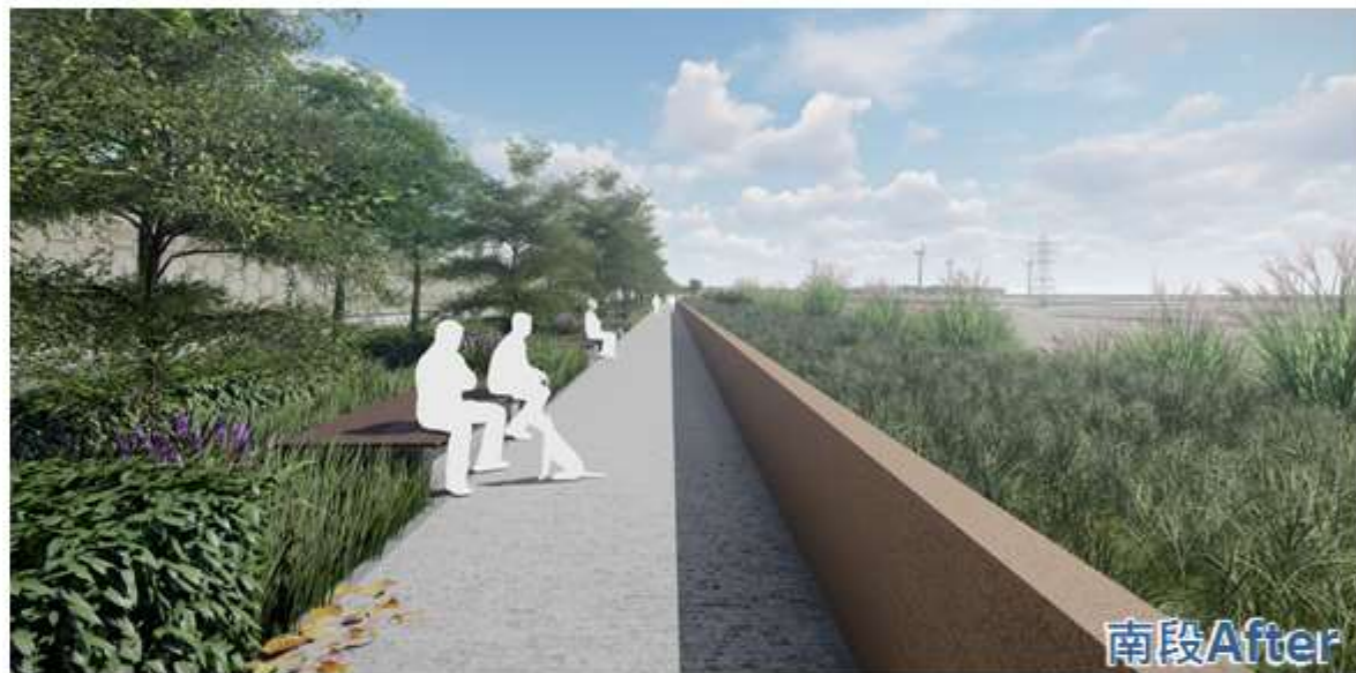
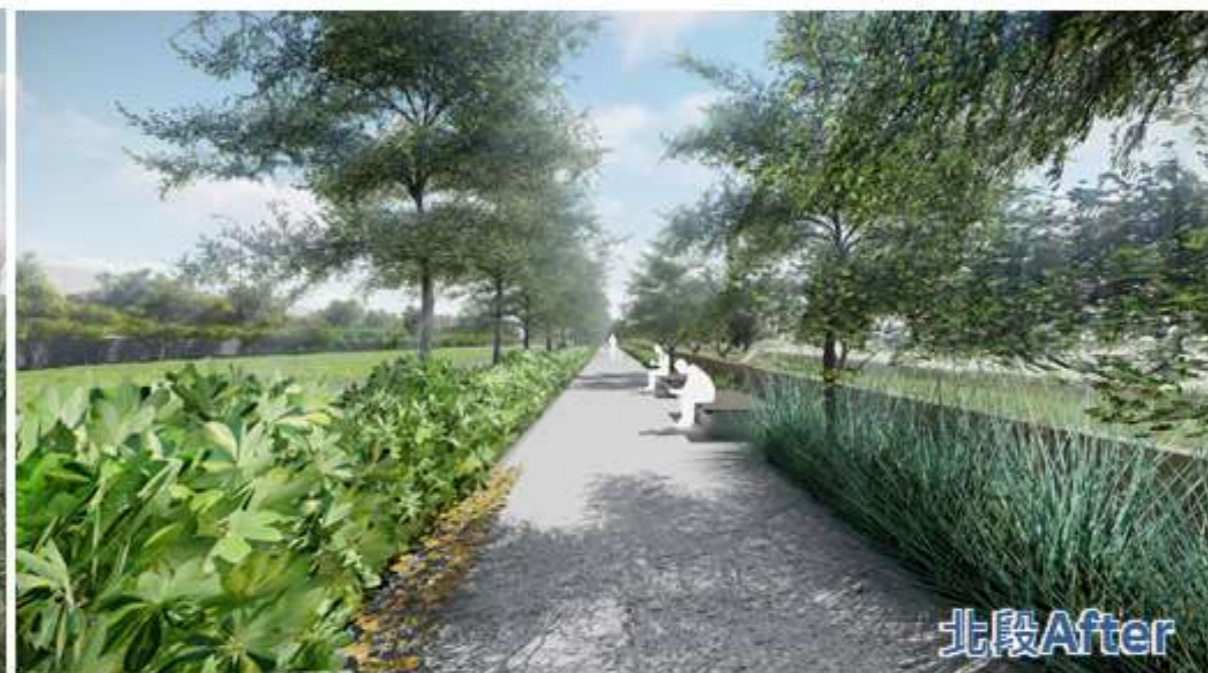
■ 人行路廊平面圖/剖面圖

設計重點—破壞及機具最少、施作期程縮短

- 不良表面刨除，既有基礎保留。
- 貼近自然的鋪面材質。
- 路側預埋較深的且寬30cm緣石，提高警示且避免行車輾壓破壞。
- 保留良好植栽，植穴加大提供充足的成長空間並加植密葉灌木增加隔絕效果。

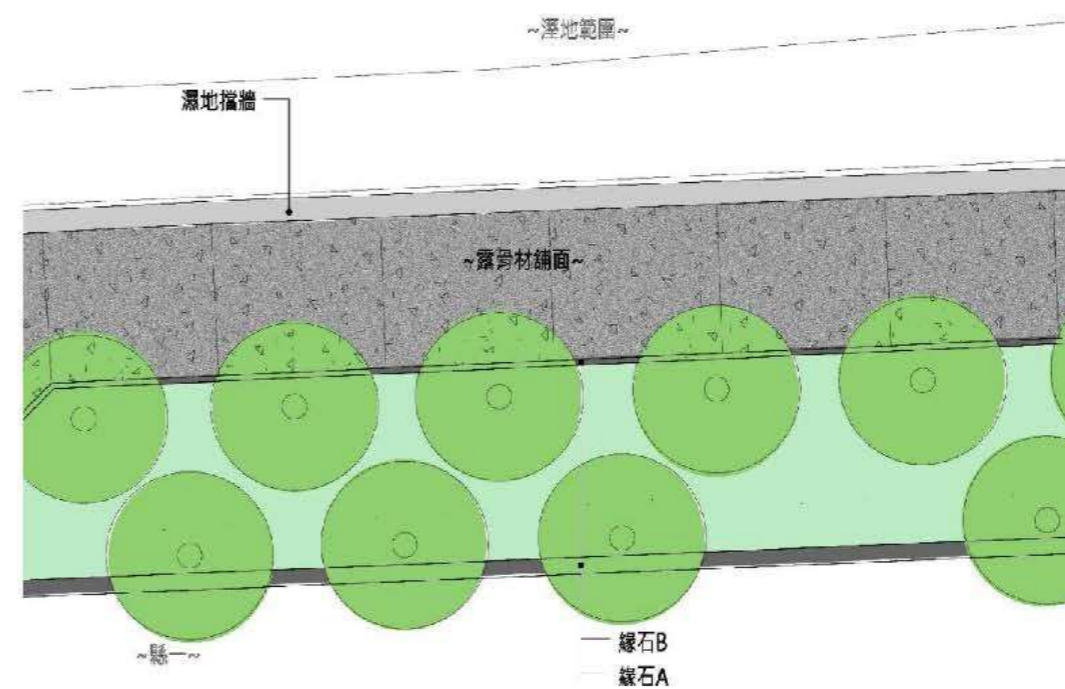
■ 曾家出海口

改善構想--入口意象及環教服務據點營造

- 海岸垃圾清理及現地蚵殼(惡臭及蚊蠅孳生)清除。
- 改造既有廣場為解說及服務廣場，強化蚵田產業發展及環教解說。

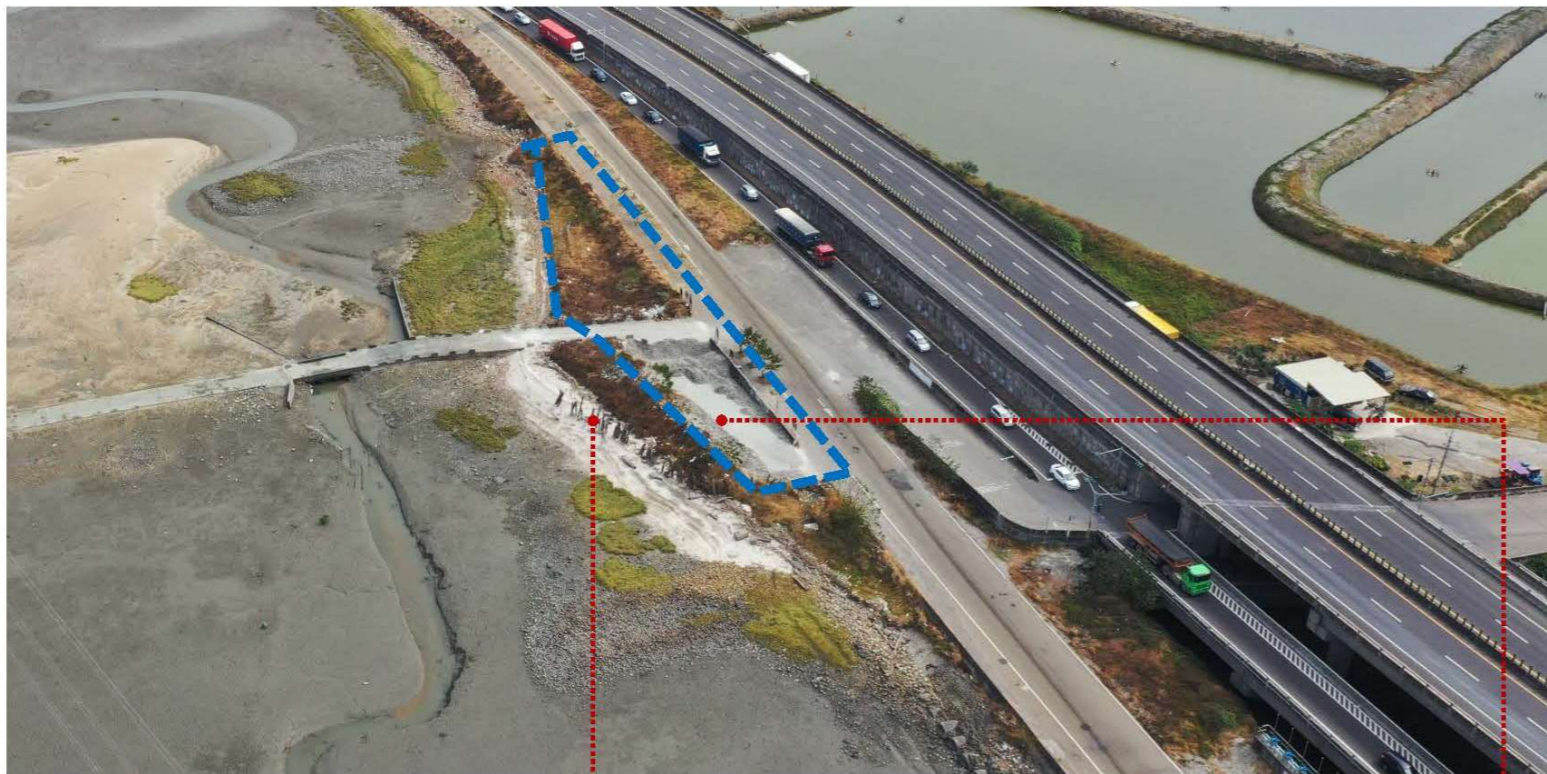
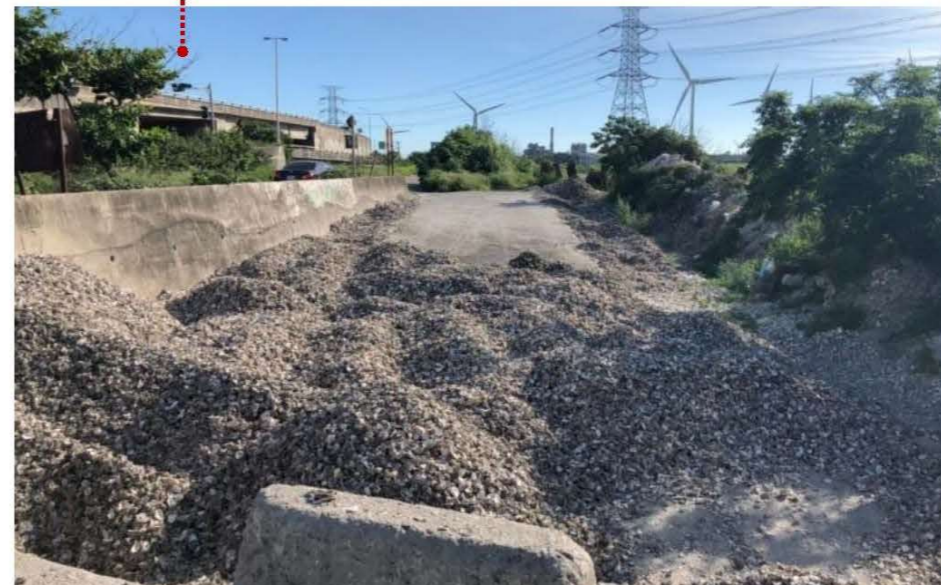
■ 曾家出海口廣場詳圖

設計重點

- 結合在地產業→蚵殼入口牆。
- 海岸廢棄物再利用→漂流木入口意象

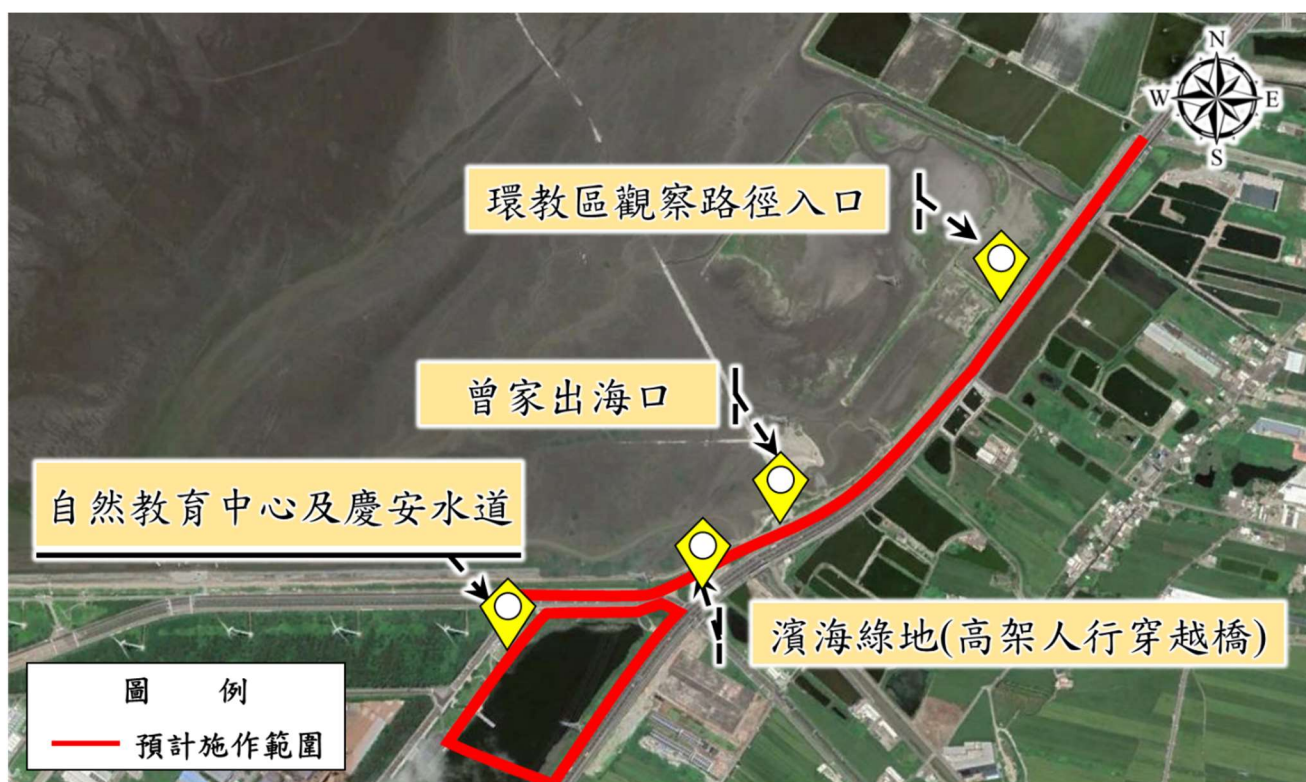
圖 5 彰化縣大肚溪口水域周邊親水環境設施改善計畫工區位置圖

本計畫參考「彰化縣大肚溪口水域周邊親水環境設施整體計畫書」，文獻盤點位置如圖 5 所示。並透過網站蒐集近期計畫範圍內之生態資料，包含「集水區友善環境生態資料庫」、「河川環境資料庫」、「台灣生物多樣性網絡」、「生態調查資料庫系統」及「eBird」等，藉由持續更新線上生態資訊，以優化後續之生態評析。計畫區域含鄰近範圍陸域動物及水域生物盤點說明分別如表 1 至表 6 所示。

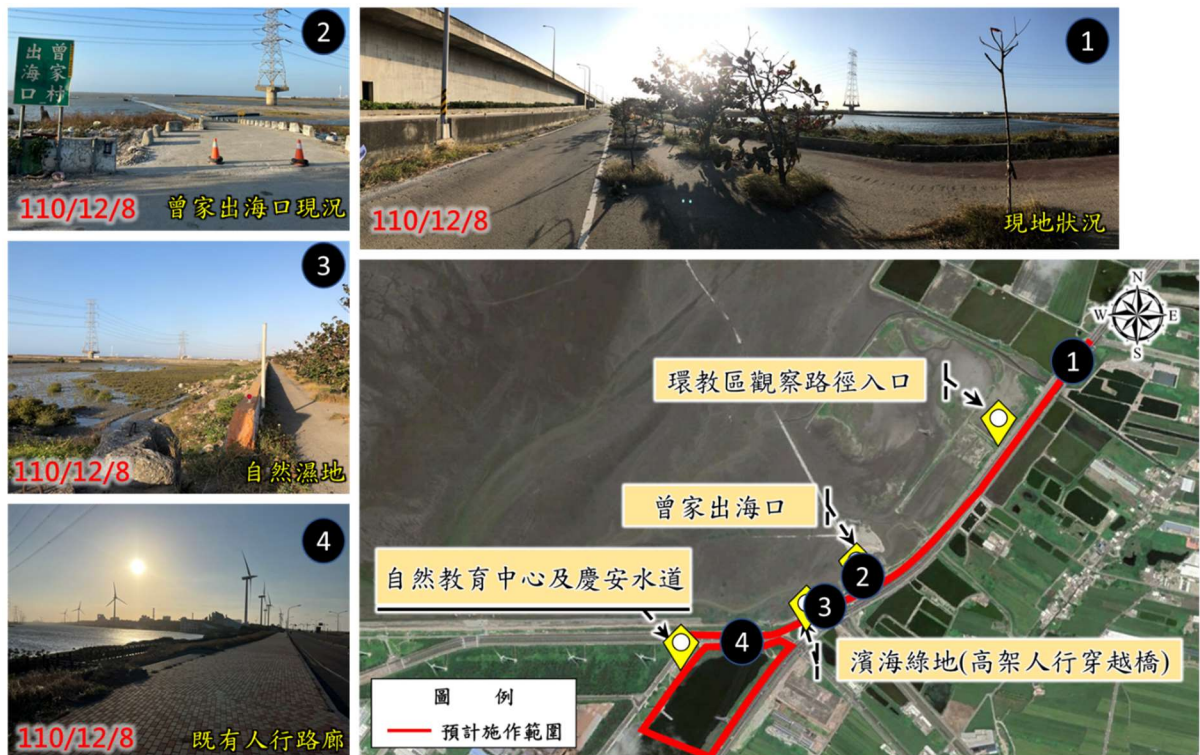
圖 6 工區預計施作範圍及環境現況圖

本計畫於民國 110 年 12 月 8 日由調查人員進行現地勘查與生態棲地環境評估(環境現況如圖 6 所示)，預定治理區域多為濕地型態，可吸引許多潮間帶生物利用，建議列為本案之生態關注對象，避免工程對棲地造成擾動。陸域物種以家八哥、洋燕及麻雀等都市地區常見鳥種較為優勢物種。水域物種以潮間帶常見之彈塗魚、萬歲大眼蟹、短指和尚蟹、乳白南方招潮蟹等物種為主。周邊緊鄰台 61 線，車流量較多，人為開發程度高，結合人行路廊及濕地景觀，本工程之生態議題著重於濕地生物如招潮蟹之保全及復育，藉此工程營造具教育意義及保育成果展示之(國家級)重要濕地。
