後龍溪水系支流汶水溪治理計畫 (第一次修正)

**Regulation Master Plan of Wen-shui River,
Houlong River Basin
(First Revise)**

經 濟 部 水 利 署

中華民國 106 年 5 月

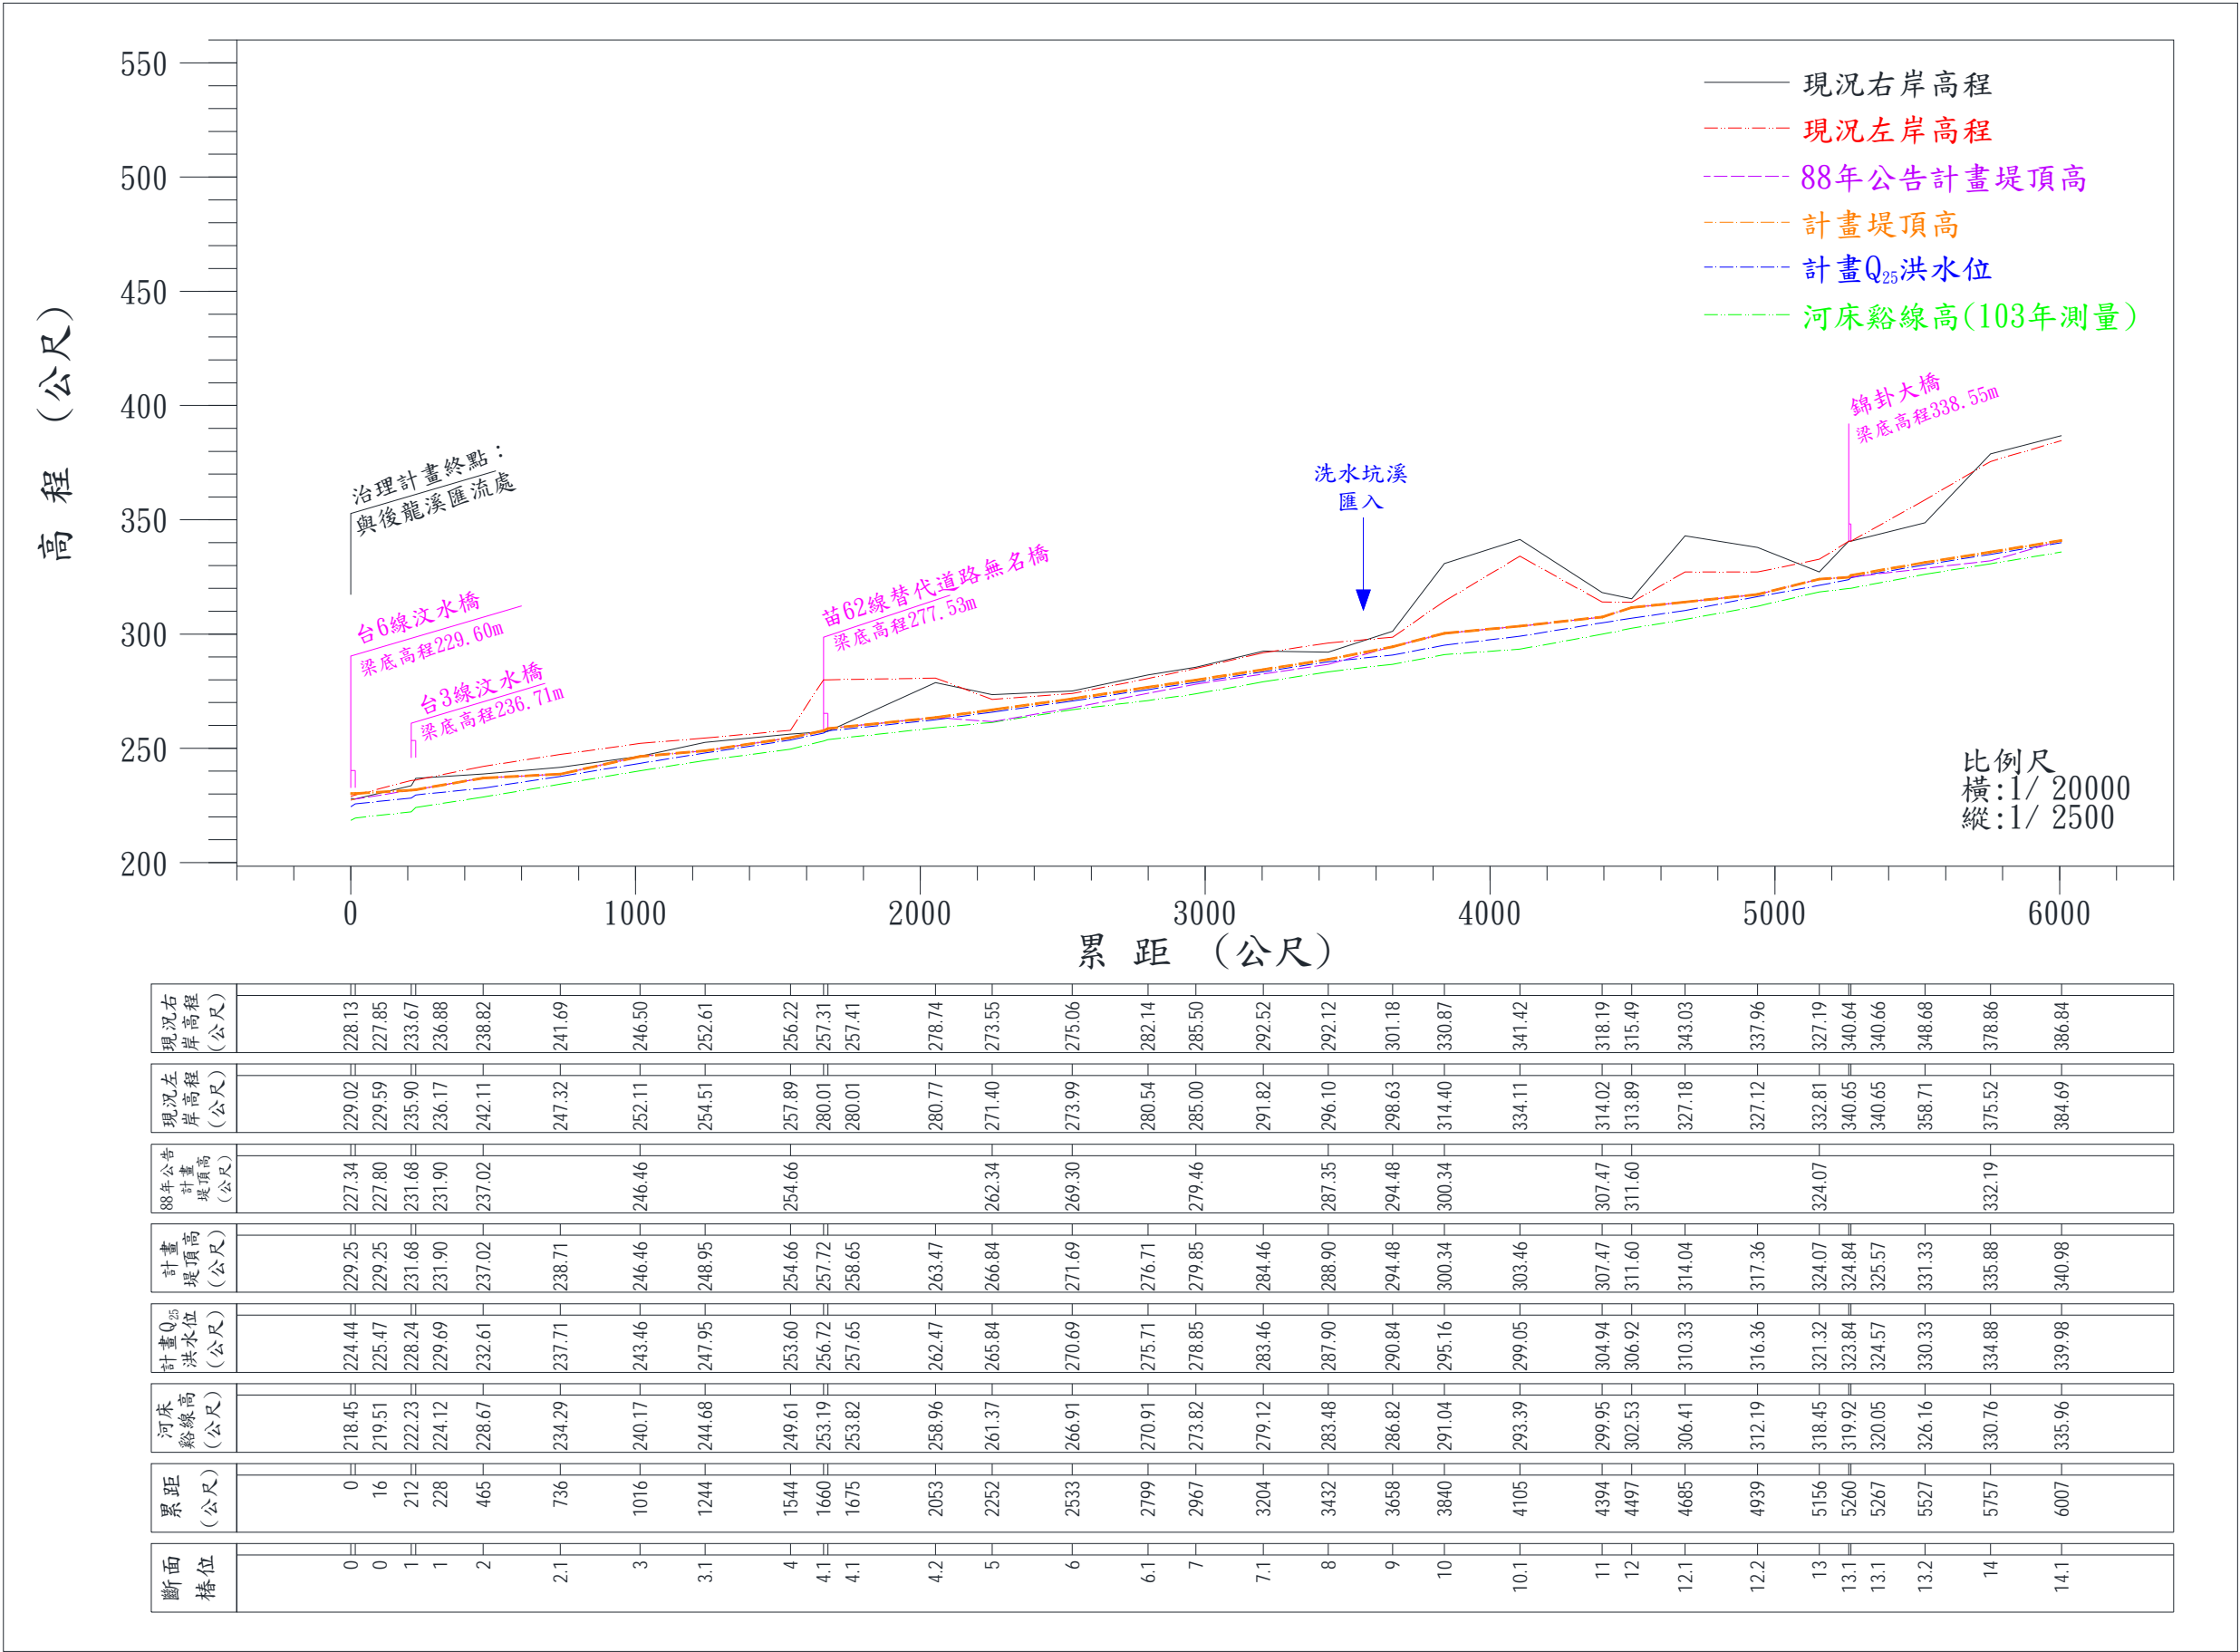
圖 3 汶水溪計畫水道縱斷面圖(1/2)

而考量整體河性及以往治理情形，並避免未來治理工程修復時，新舊建造物之銜接問題，本次檢討之計畫堤頂高則依修訂後之計畫洪水位加1公尺出水高，與原公告汶水溪計畫堤頂高二者取高者，並依上述資料繪製計畫水道縱、橫斷面，分別如圖3及圖4所示。

計畫洪水位，本次檢討除斷面5~8、斷面14及斷面16之計畫洪水位高於88年公告之計畫洪水位，其餘河段皆低於88年公告之計畫洪水位，主要係本溪長年來除斷面5~8、斷面14及斷面16為淤積情形外，其餘河段皆呈現沖刷趨勢，因此，雖洪峰流量較原公告增加，但平均河床高程下降而使得計畫洪水位亦隨之降低。

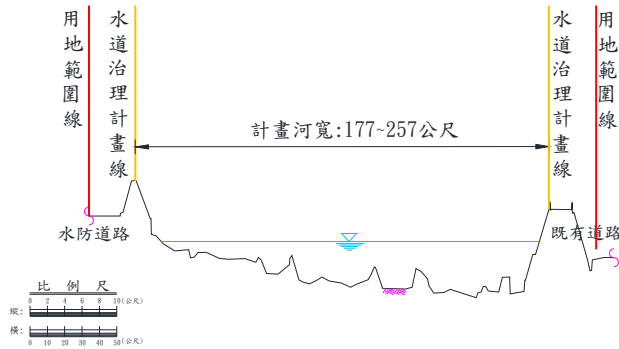
斷面編號0~4.1

計畫堤頂高：EL. 229.25~258.65公尺

計畫洪水位：EL. 224.44~257.65公尺

河床線高：EL. 218.45~253.82公尺

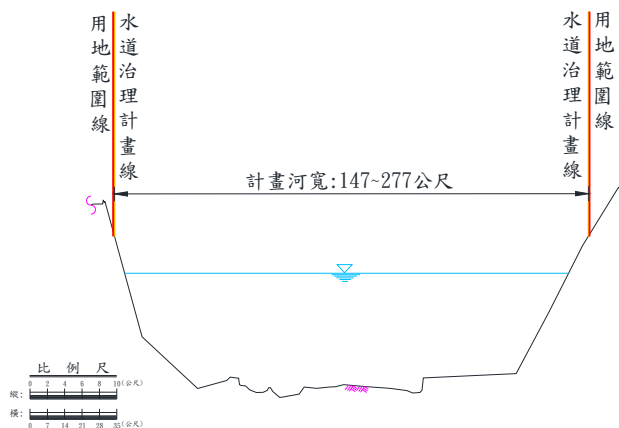
斷面編號10.1~15

計畫堤頂高：EL. 303.46~347.33公尺

計畫洪水位：EL. 299.05~345.26公尺

河床線高：EL. 293.39~341.93公尺

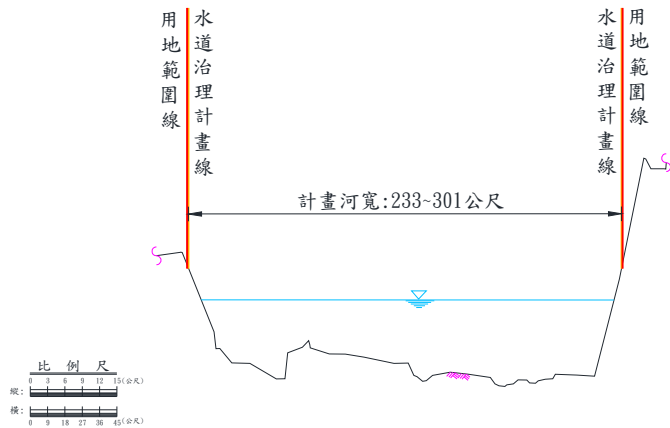
斷面編號15~16

計畫堤頂高 : EL. 347.33~357.74公尺
 計畫洪水位 : EL. 345.26~356.74公尺

河床谿線高 : EL. 341.93~353.69公尺

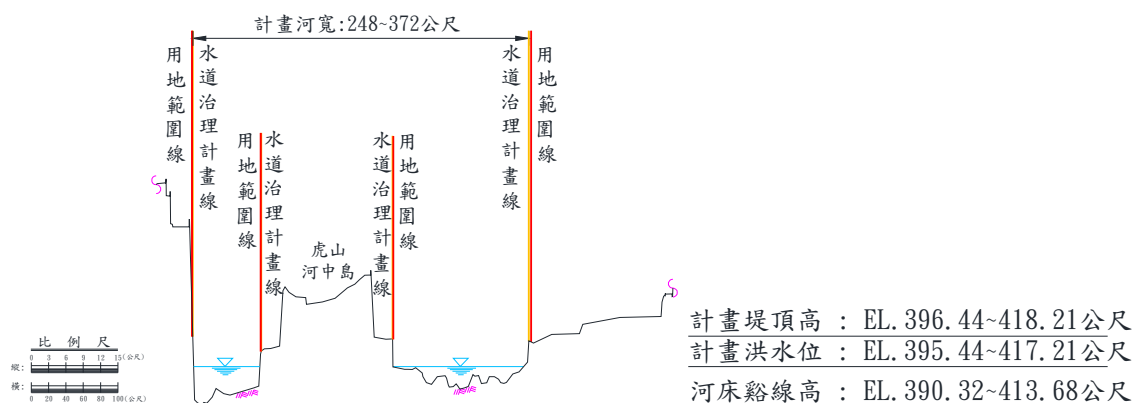
圖4 汶水溪水道治理計畫橫斷面圖(3/3)

斷面編20~20.2

斷面編20.2~23

斷面編23~27.1

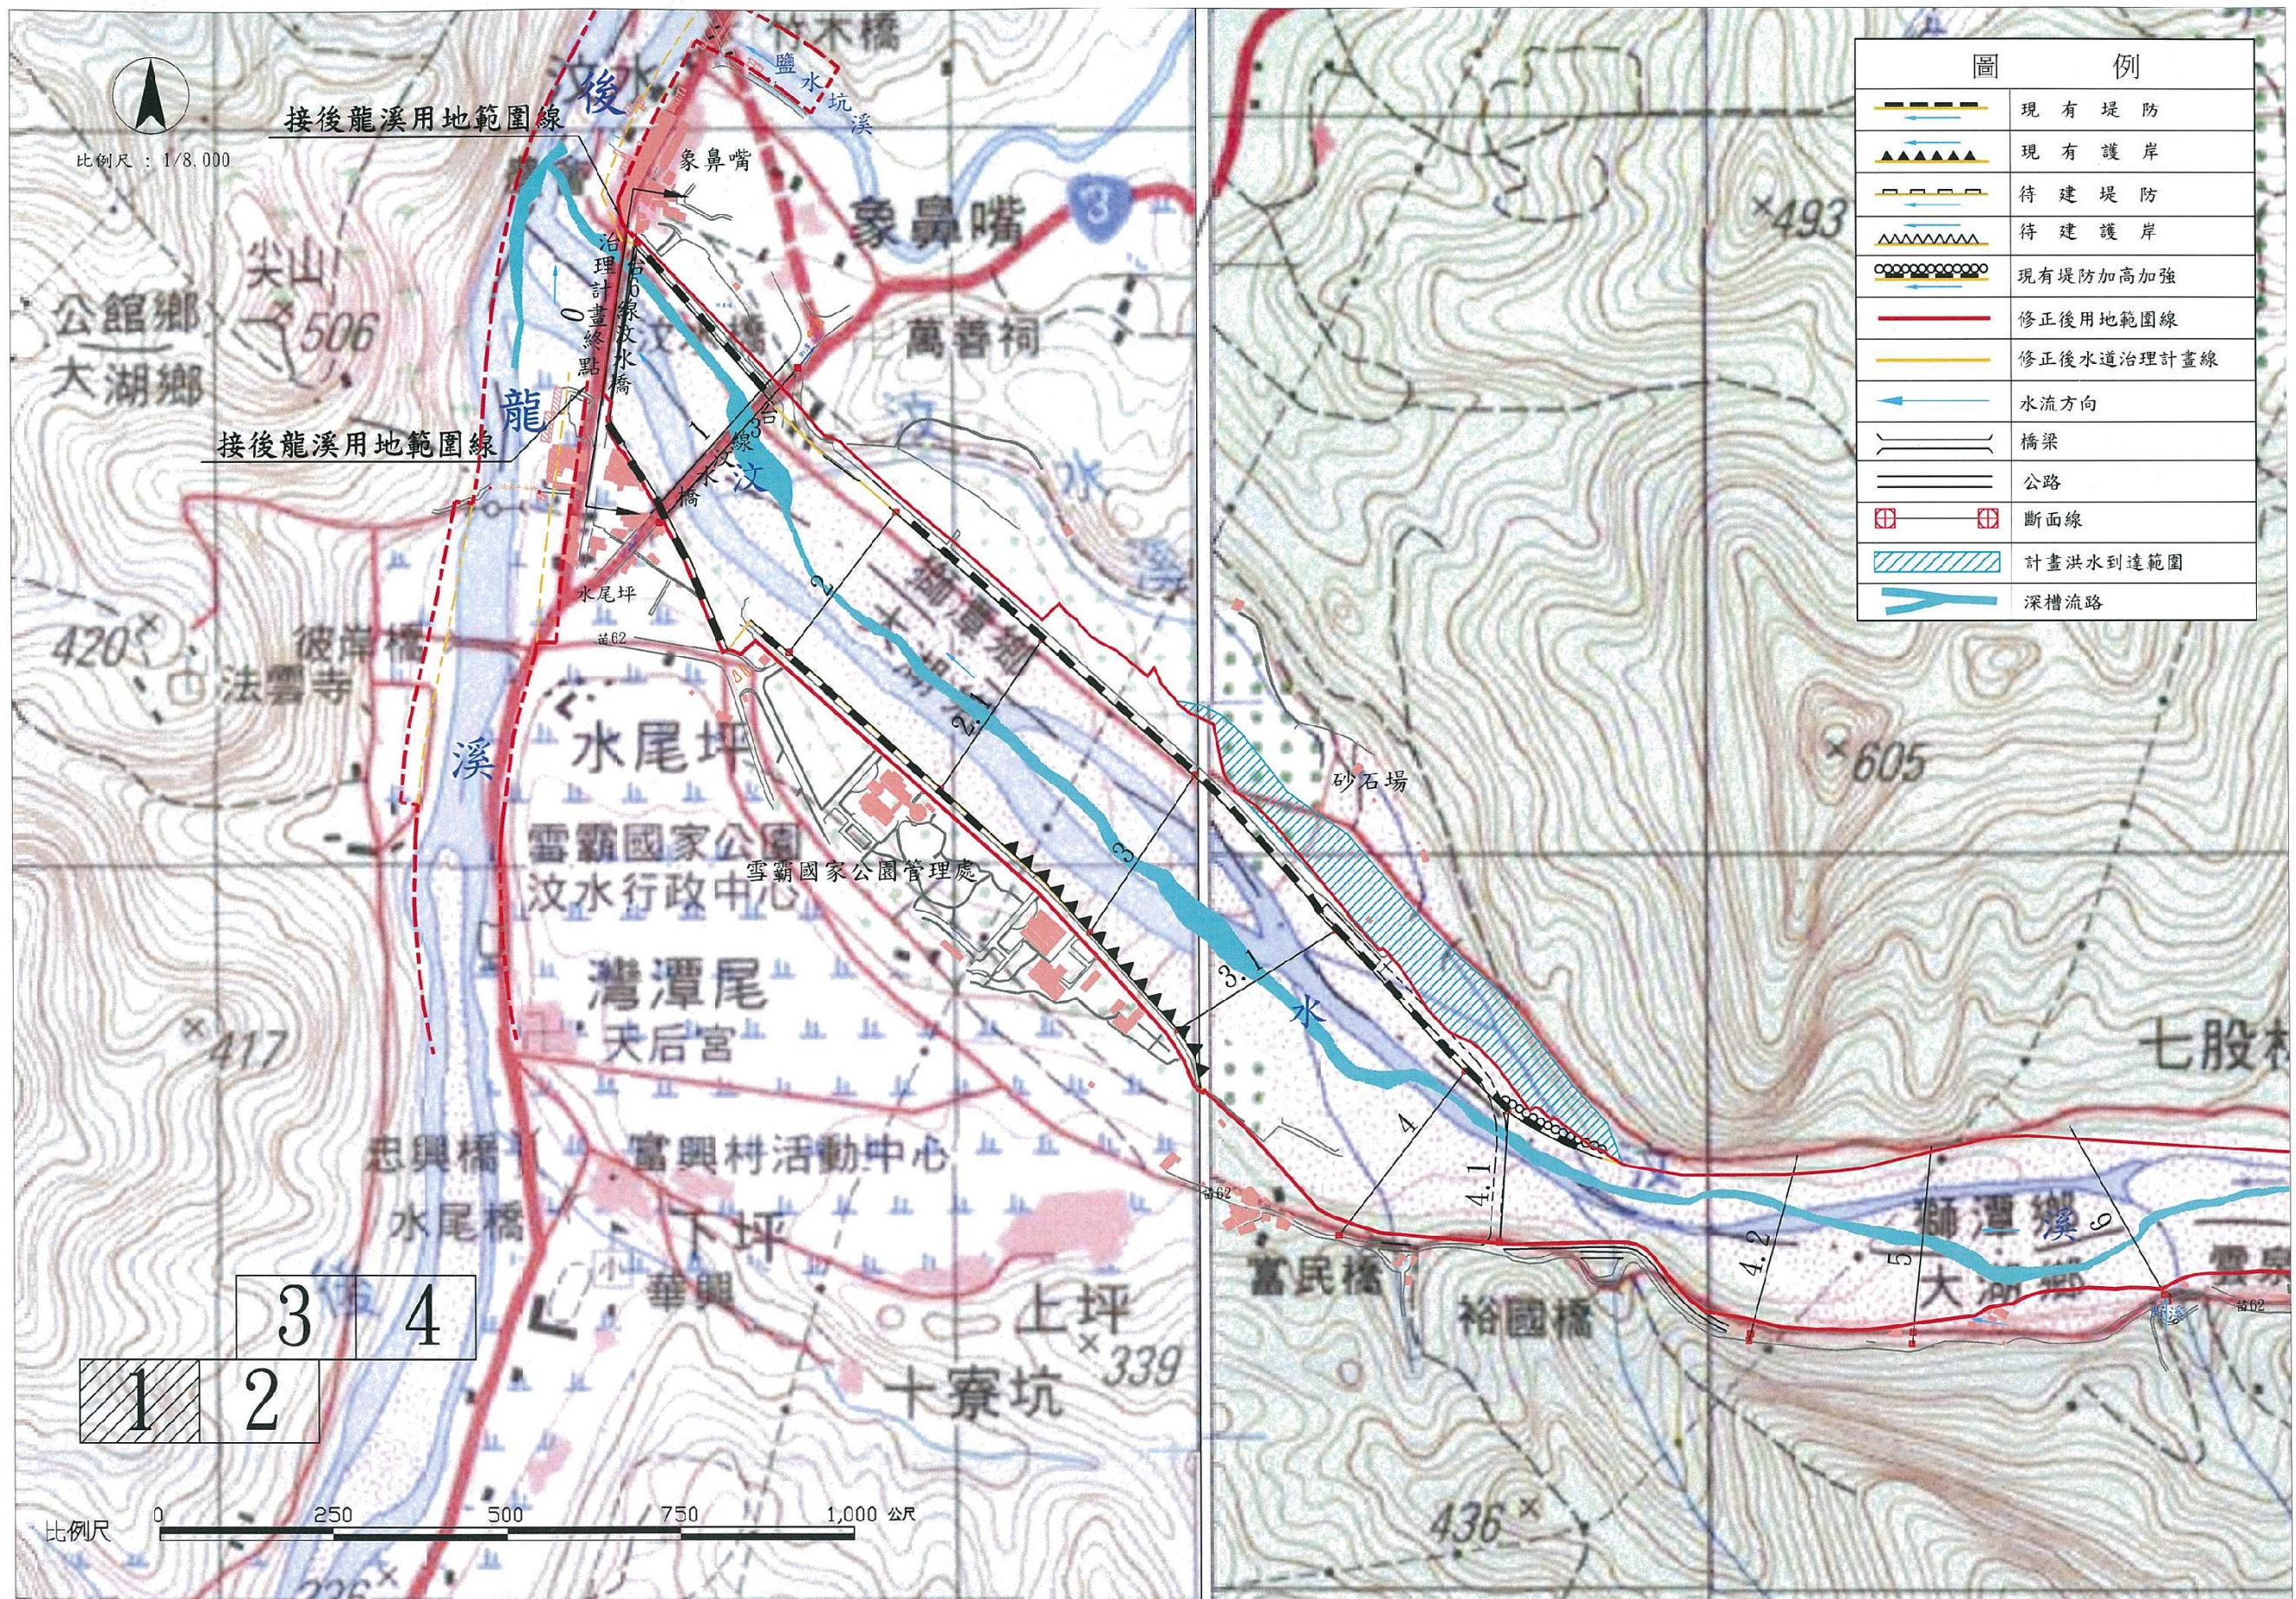
計畫洪水到達區域範圍圖

計畫範圍內斷面4.1~4.2右岸之象鼻嘴堤防，通洪能力不足計畫25年重現期距洪水位，形成防洪缺口，因此在河防建造物未完成改善前，斷面2~4.1右岸河谷平原屬計畫洪水到達區域，如附件四所示。

現況斷面2~4.1右岸之計畫洪水到達區域，在防洪設施尚未改善完成前，應盡量做為農業或綠地使用，如作為其他用途，亦應按其他目的事業主管機關所規定之法令辦理後，始得辦理適當之防範措施。
