## 經濟部水利署 提案階段工程生態背景資料表

工程主辦機關	嘉義縣大林鎮公所	提交日期	民國 112 年 11 月 30 日
提案工程名稱	鹿掘溝水環境改善計畫		
生態檢核團隊	爾灣水利工程技師事務所	縣市/鄉鎮	嘉義縣/大林鎮
		工程座標 (TWD97)	(X : 194629 Y : 2611707)

經濟部水利署  
提案階段現場勘查紀錄表

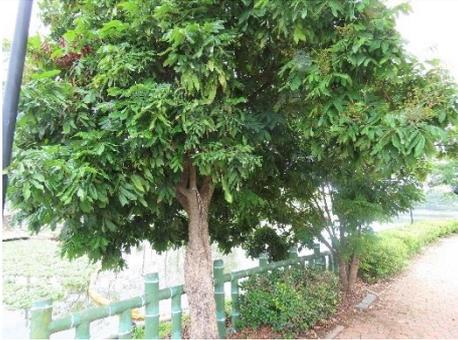
工程主辦機關	嘉義縣大林鎮公所	勘查日期	民國 112 年 4 月 24 日
提案工程名稱	鹿掘溝水環境改善計畫		
生態檢核團隊	爾灣水利工程技師事務所	勘查地點 (座標 TWD97)	(X : 194629 Y : 2611707)
現場勘查概述		照片及說明	
<p>1. 陸域生態環境現況描述： 埤塘周邊喬木主要為欖仁樹可提供當地留鳥躲藏場域，如紅嘴黑鵯、斯氏繡眼等，亦可見赤腹松鼠穿梭在樹枝間，周邊樹林底層及草叢中提供爬蟲類棲息環境</p>

<p style="text-align: center;">右側步道喬木</p>	
<p>2. 水域生態環境現況描述： 水域環境分為兩部分，一部分水面已遭布袋蓮、甕菜及水丁香覆蓋，另一部份水色呈綠色且水體略有異味，但於埤塘內可見諸多魚類包含鯽、尼羅口孵非鯽雜交、絲鰭毛足鬥魚及豹紋翼甲鯰等</p>

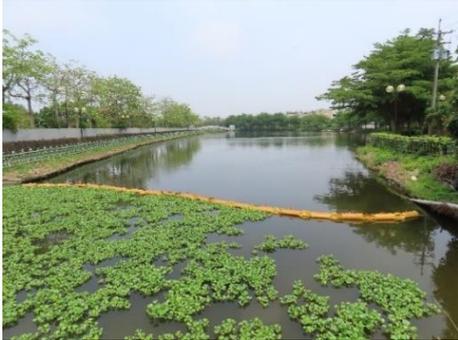
<p style="text-align: center;">大明橋往糖廠方向</p>	
<p>5. 現勘結果： 整體而言，計畫區及周邊區域具有水塘、竹灌木、農田等尚稱多元之棲地環境，然現地除環境多人工構造物自然度較低，陸域棲地易受人為活動擾動外，水域棲地亦有包含布袋蓮等外來物種入侵，埤塘水體流動性不佳致使水質不良等問題，後續本案之規劃與設計應優先考量改善優化上述負面因素</p>

-	-	新設步道以透水性鋪面設計	減輕	<input checked="" type="checkbox"/> 納入工程計畫方案 <input type="checkbox"/> 未納入，原因：___
外來種入侵	水面滿布布袋蓮，影響排水功能與水質。	改善水域環境與移除外來種。	減輕	<input checked="" type="checkbox"/> 納入工程計畫方案 <input type="checkbox"/> 未納入，原因：___
生物棲息/ 利用區域	提供生物棲息區域	護岸避免水泥化工程，營造多孔隙環境。	減輕	<input checked="" type="checkbox"/> 納入工程計畫方案 <input type="checkbox"/> 未納入，原因：___
生物棲息/ 利用區域	水質不佳，水域內僅有耐污性較高物種。	改善水域水質，增加水域生物多樣性	減輕	<input checked="" type="checkbox"/> 納入工程計畫方案 <input type="checkbox"/> 未納入，原因：___
