水利工程快速棲地生態評估表(河川、區域排水)

| | 工程名稱 | 碧潭風景區水環境生態景觀營造工程 | 工程階段 | <input type="checkbox"/> 計畫提報階段 <input checked="" type="checkbox"/> 調查設計階段 <input type="checkbox"/> 施工階段 |
| | 調查樣區 | 新店溪碧潭 | 位置座標 (TW97) | X：303980.700 Y：2761286.489 |

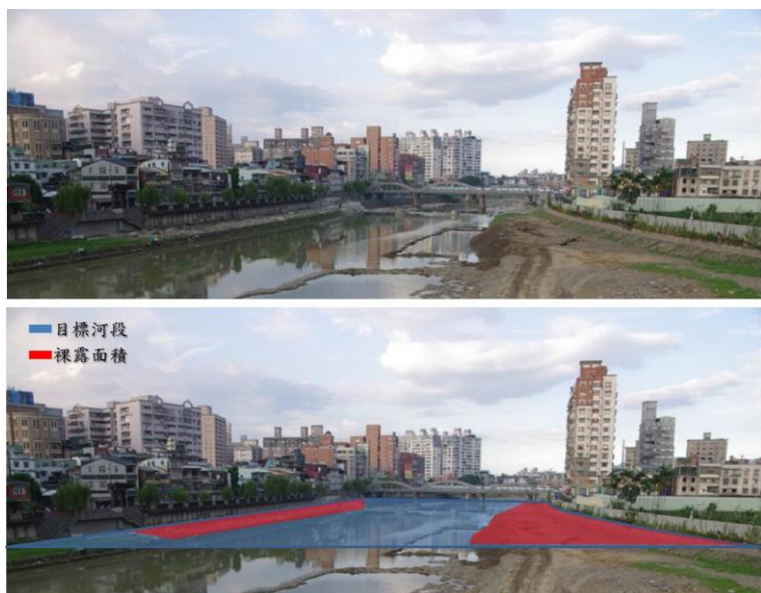
圖 D-1 裸露面積示意圖

| 類別 | | ③<br>評估因子勾選 | ④<br>評分 | ⑤<br>未來可採行的生態友善策略或措施 |
|---|---|---|---|---|
| | | <b>生態意義：</b> 檢視流量洪枯狀態的空間變化，在水路的水路域交界的過渡帶特性<br><b>註：</b> 裸露面積為總面積(目標河段)扣除水與植物的範圍(詳圖 D-1 裸露面積示意圖) | | |
