## 「觀音湖內埤環湖步道整建工程」生態檢核辦理情形

## 附錄一、生態專業人員現場勘查紀錄表

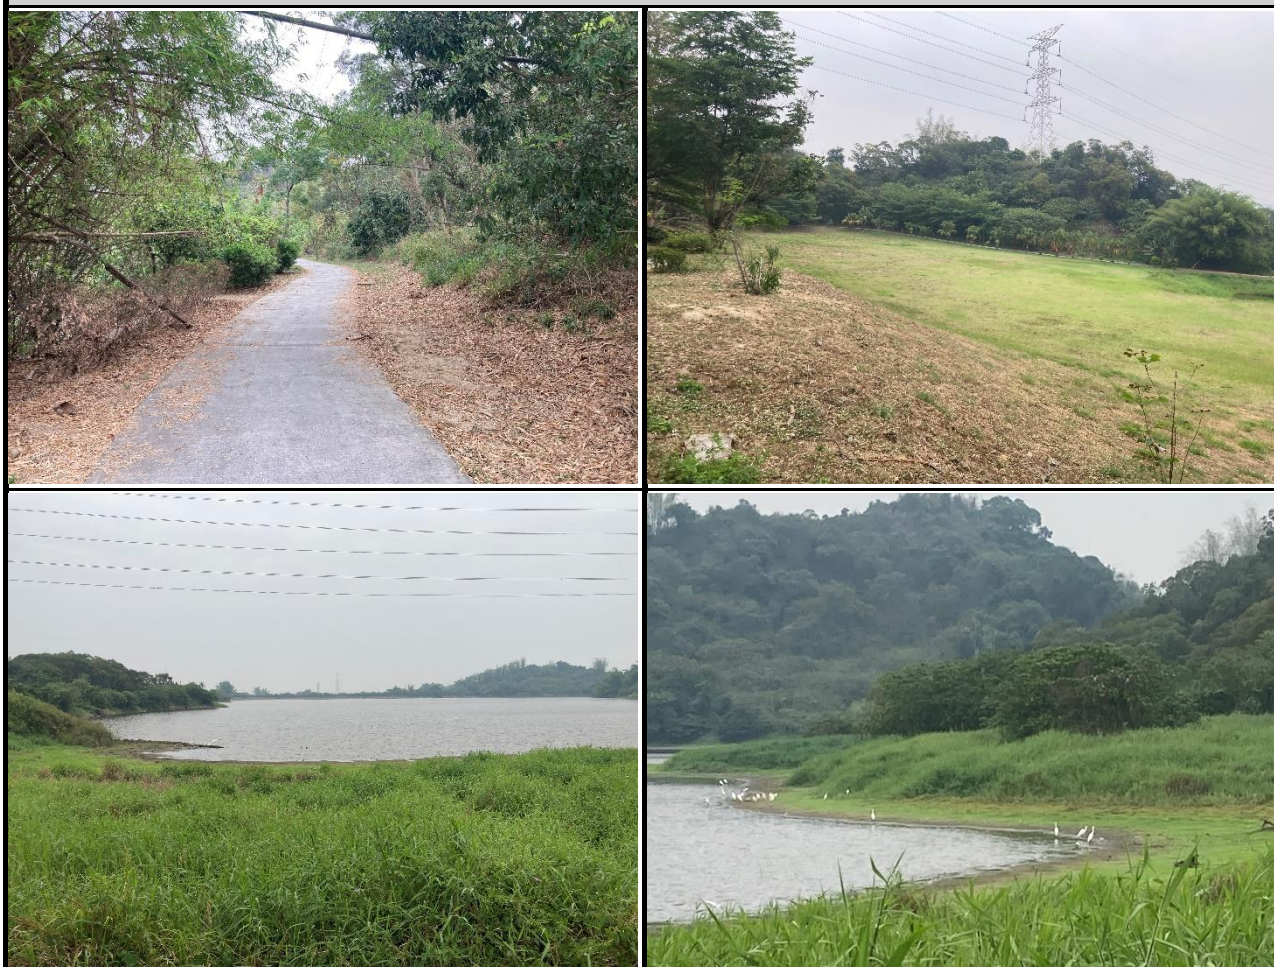
### 環境現況照

本案現場勘查日期為民國 111 年 4 月 19 日，本案工程位置位於高雄市仁武區觀音湖。工程目的為透過大觀音遊憩區的觀光發展，可結合鄰近鄉鎮生活圈，使地方居民與遊客產生互動，並經由與當地自然環境（非公部門所經營管理之地區）、傳統習俗、生活習慣、歷史文化與農業資源等接觸，共享觀光發展的利益。預定治理區觀音湖為攔截後勁溪支流獅龍溪溪水而形成的半人工湖，周邊林相生長茂密，自然度良好，水域內湖部分擁有良好灘地景色，與外湖交接處建有堤壩。陸域動物方面，記錄有斑文鳥、大彎嘴、麻雀、小白鷺等常見動物；陸域植物方面，有朱槿、血桐、構樹、月橘、相思樹、苦楝、銀合歡、春不老、大葉欖仁、黃連木、光臘樹、茄苳、野鴨椿及雞蛋花等植物。

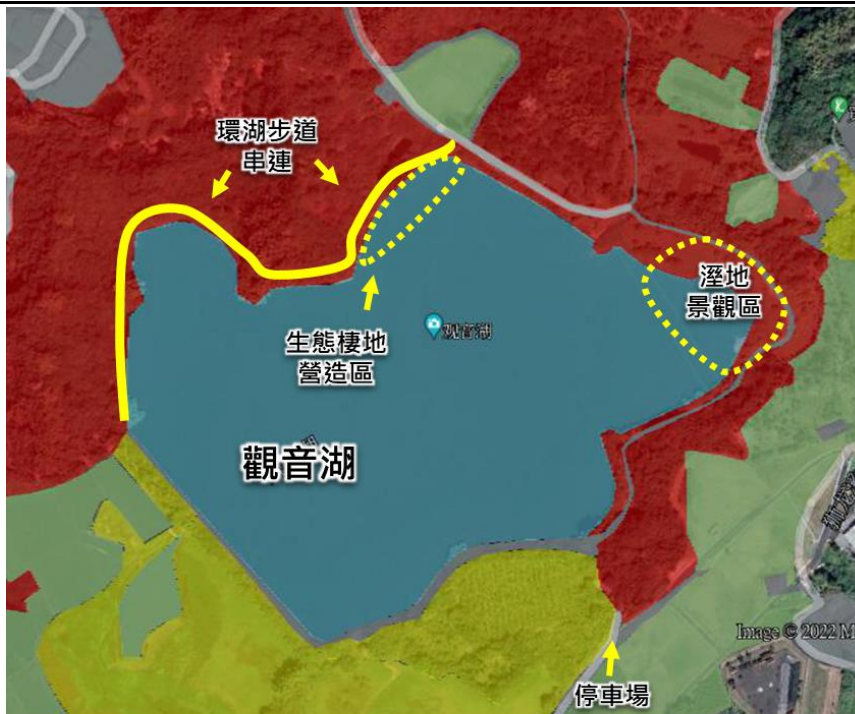
### 生態敏感圖

- (1) 觀音湖整體環境相對天然，生態資源豐富，濱溪帶周邊林帶屬中度~高度環境敏感區。
- (2) 南入口停車場屬草生地之低度敏感區，但鄰近中、高度敏感區之林帶，應避免工程影響周邊既有喬木。
- (3) 沿湖濱溪帶植生良好，橫向廊道連續性佳，週邊環境相對天然，整體物種多樣性相對豐富。

#### 陸域棲地

- 高度敏感
- 中度敏感
- 低度敏感
- 人為干擾

#### 水域棲地

- 高度敏感
- 中度敏感
- 人為干擾

#### 預計施作範圍

(4) 現勘有發現外來種銀合歡，建議後續可於施工階段配合清除。
