金門縣政府

「108~109 年度金門縣政府水環境改善輔導顧問團委辦計畫」委託專業服務案

# 金沙溪流域水環境改善計畫 生態調查成果報告

中華民國 109 年 3 月

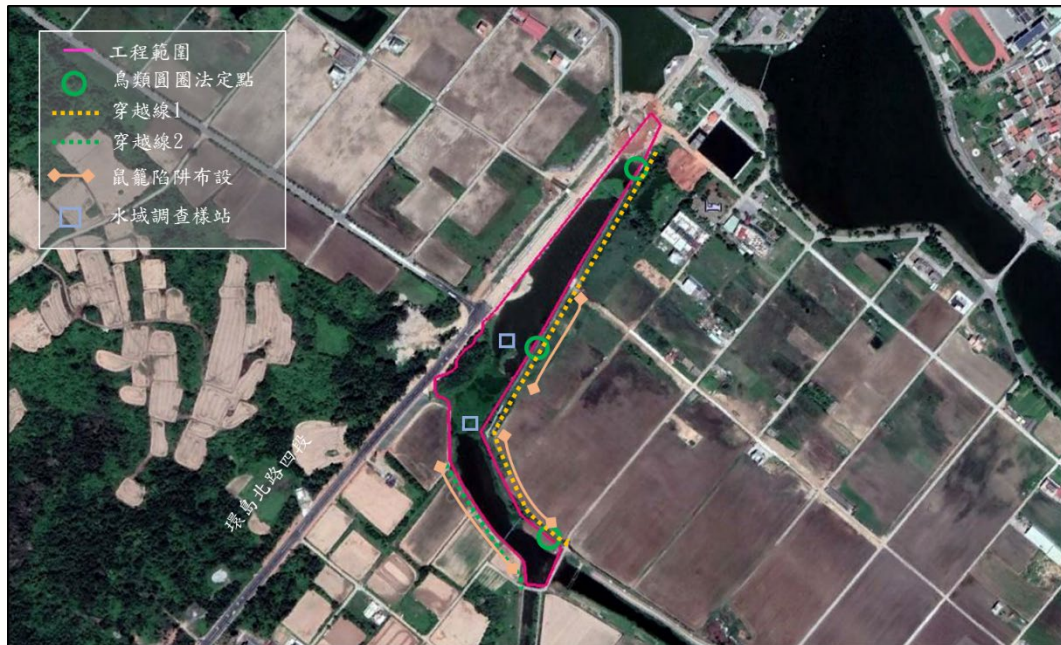
圖 1、金沙溪流域水環境改善(第一期)範圍及調查樣點示意圖

本計畫範圍位於金沙鎮的金沙溪流域，光前溪及斗門溪匯流之後的河段，位置臨環島北路四段，附近有金沙水庫與榮湖兩大水域（圖 1）。陸域生態調查沿堤岸上可行走之既有路徑來進行，而水域生態調查則在中央陸島的上下游兩端設置調查樣站。

調查人員共布置 30 個陷阱於選定的穿越線上（圖 1），陷阱包含有 27 個薛曼氏鼠籠（Sherman's trap）與 3 個臺灣製松鼠籠陷阱。調查人員每日下午將陷阱布置於調查區域，並以沾有花生醬的地瓜塊或香腸為誘餌進行捕捉，次日清晨（日出後 3 小時內）再逐個檢查，記錄捕捉到的種類及數量，捕捉到的鼠類個體原地釋放。每次調查連續進行 3 個捕捉夜，共 90 籠次。

鳥類調查以圓圈法配合穿越線法進行，在調查範圍中選定 4 個定點（圖 1），調查人員於每個定點上以目視並使用 10x25 雙筒望遠鏡輔助觀察，並輔以鳥類之鳴唱聲進行種類及數量的辨識，記錄 6 分鐘之內，在半徑 100 公尺範圍裡有察覺到的鳥類種類及數量，另循固定穿越線移動至下一個定點，移動期間若有發現未被記錄到的鳥種亦予以記錄，以補充名錄資料，但不作為隻次的統計資料。調查在日出後 3 小時之內完成，共進行 3 天次，結果以 4 個定點所記錄的總鳥種數及隻次呈現。

調查人員沿穿越線（圖 1）行進，以目視並配合捕蟲網捕捉輔助觀察，記錄種類及數量。每次調查於上午 9-11 點之間進行，共進行 3 天次。

水域生態的調查於 2 個樣站（圖 1），使用 2 組籠具陷阱進行，每組籠具陷阱為 1 個長城籠與 2 個蝦籠的組合，每次將陷阱放置隔夜，再由調查人員回收，檢查所捕捉到的物種種類及數量。共進行 1 個捕捉夜。

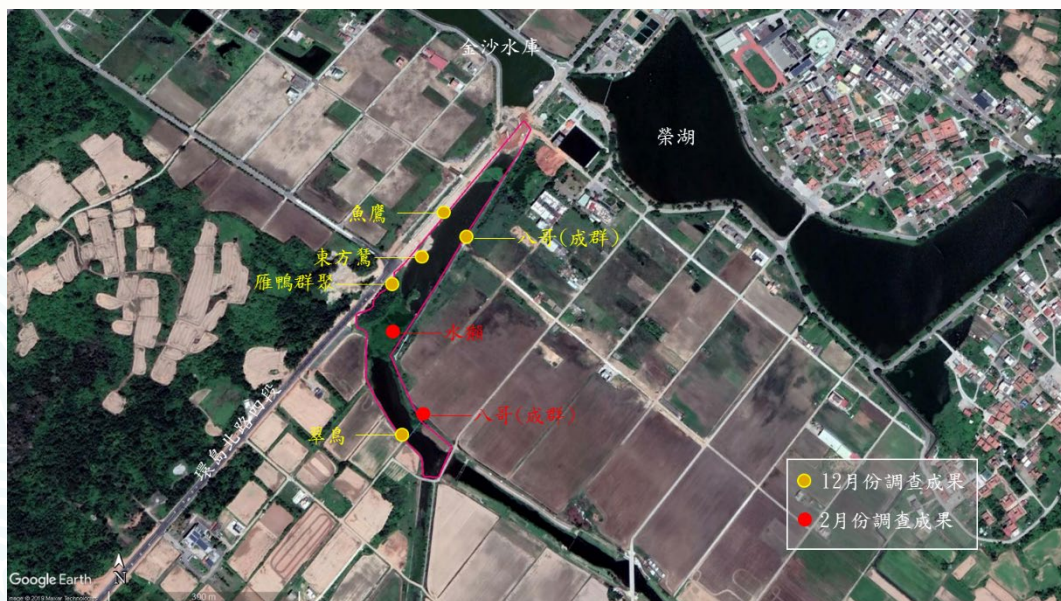
圖 2、調查發現之生物資源分布圖

鳥類的結果較明顯，其他類群則在兩次調查間的差異不大，並將發現的重要物種分布位置彙整為資源分布圖（圖 2）。

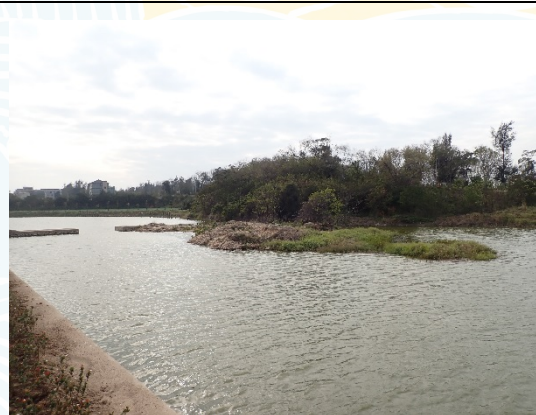
目前工程屬於已完工階段，在施工的擾動移除之後，區域內已能發現許多生物出現，本次調查為冬候鳥季，水域間能見到許多雁鴨科的鳥種成群活動，尤其集中在中段有陸島的區域（圖 3），本次調查也記錄了許多新的水獺排遺在陸島上，顯示出水獺已開始利用完工後的環境，後續需持續監測水獺利用情況。不過，護岸上的植被新植不久，植被的覆蓋率尚低，

許多鳥類及水獺會利用陸島

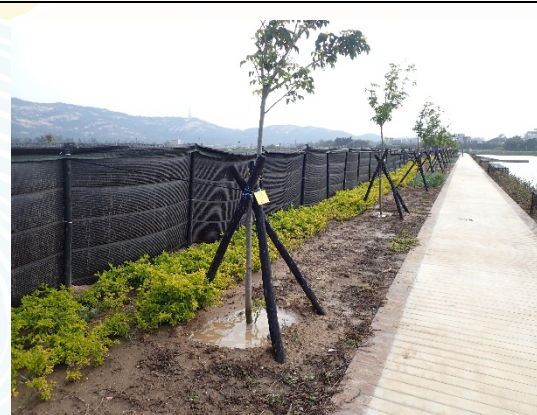
可能致使動物在短時間內不會去利用河岸的空間，須持續進行維護管理以利植株成長，此外，目前的護岸幾乎都是水泥構築，可能會使原本在這裡利用土堤築巢洞的翠鳥、蒼翡翠，因此而失去可利用的棲地。建議在維管階段持續進行環境監測，以進一步了解生態回復的狀況。

景觀植物須持續維護

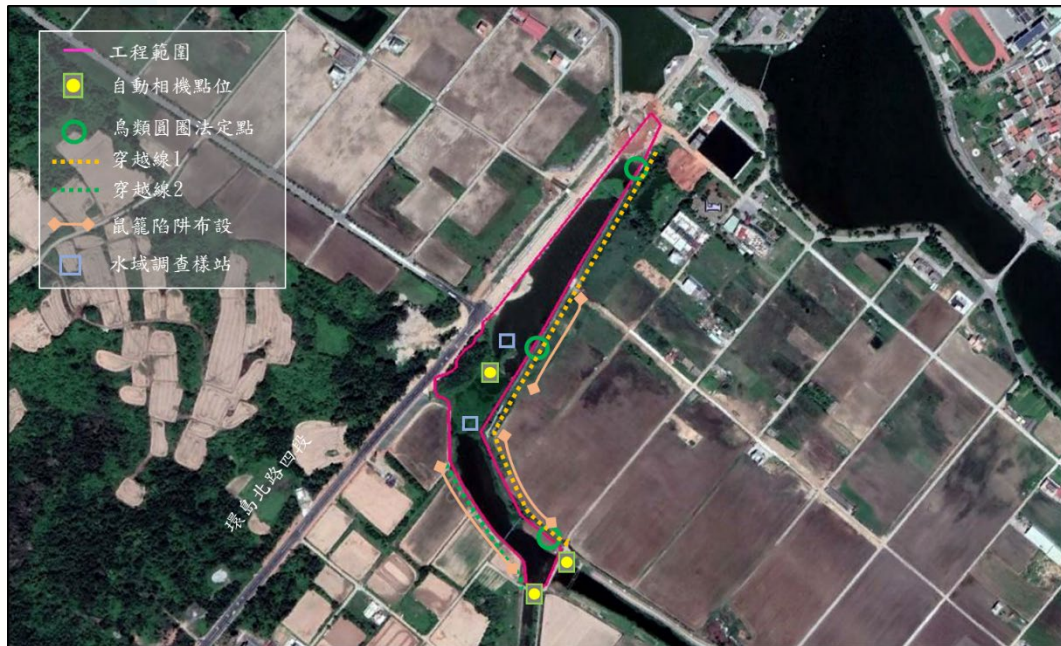
圖 4、維管階段監測建議樣線及樣點示意圖

為瞭解工程在完工之後，區域內生態的回復狀況與環境的改善成效，建議於維管階段進行監測調查，項目應包含一般的生物多樣性監測與指標性生物的監測兩大類別（表 4）。多樣性監測內容至少包含哺乳類、鳥類、蝶類、蜻蛉類、兩棲類、爬蟲類、魚類及植物等，監測其種類及數量，以了解環境中的生物群聚變化之趨勢，若群聚中的種數及總數量增加，或多樣性變高，可能代表在工程之後的環境有回復或變好之趨勢。多樣性監測應至少於枯水期及豐水期各進行 1 次，調查樣點及樣線的位置建議如圖 4。

水獺以自動相機調查法配合生物痕跡搜尋法調查，記錄水獺有無出現、發現資料的筆數及相機拍攝的 OI 值，每季至少進行 1 次，自動相機架設以水獺容易利用的水域、渠道為主，建議至少設置 3 個點位（圖 4），每季自動相機的拍攝時數應大於 800 個小時。

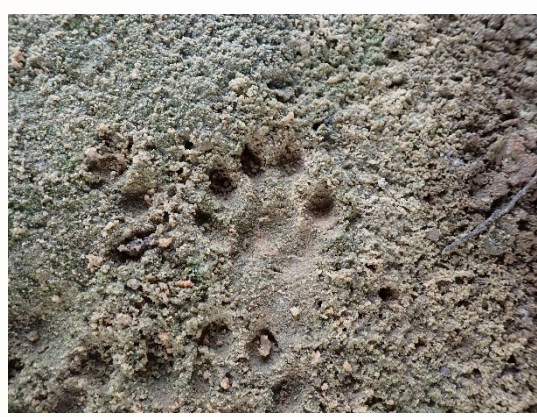
本次調查發現有水獺及臭鼬 2 種哺乳動物，水獺是利用搜尋牠們的生物痕跡（如腳印、排遺等）作為依據，調查中發現在水域中的陸島及金沙溪與斗門溪橋下灘地均有大量的痕跡線索，故判斷水獺有進入到本工程調查範圍內活動的跡象。臭鼬則利用鼠籠陷阱捕獲，共有 4 隻次。

| 現勘環境照 | 水獺足跡 |

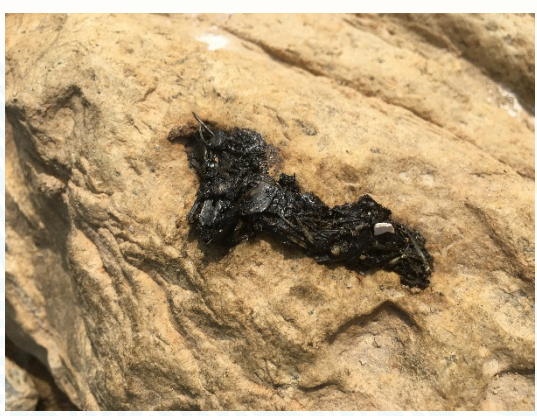
| 水獺排遺 | 臭鮑 |
