摘要

本計畫依據經濟部水利署「全國水環境改善計畫」辦理，該計畫目標為透過跨部會協調整合，對齊資源擴大成效，積極推動治水、淨水、親水一體，推動結合生態保育、水質改善及周邊地景之水環境改善，以加速改善全國水環境，期能恢復河川生命力及親水永續水環境。

第一章 前言

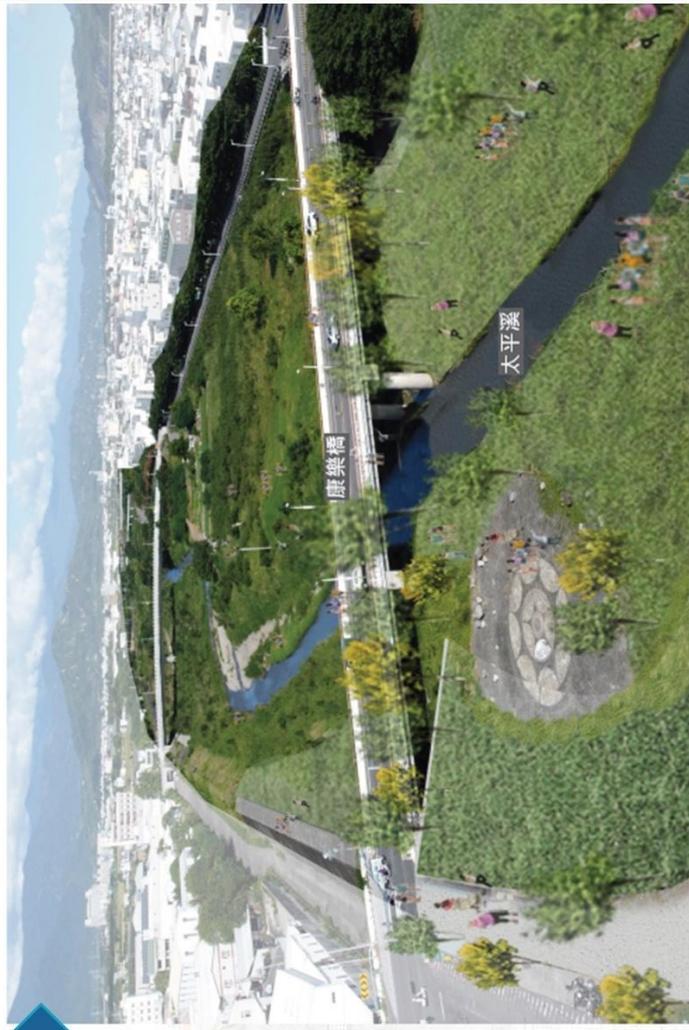
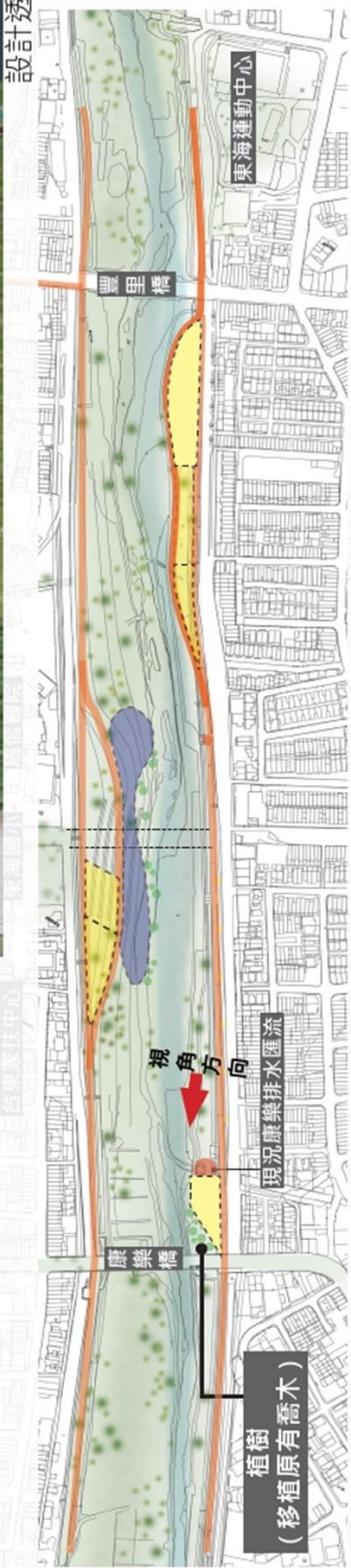
圖 2-6 太平溪水環境改善計畫-規劃概念(1)

基地與周邊區域規劃 - 親水廣場

創造易親近的親水市民廣場
順應台東氣候，移植喬木形成遮陰

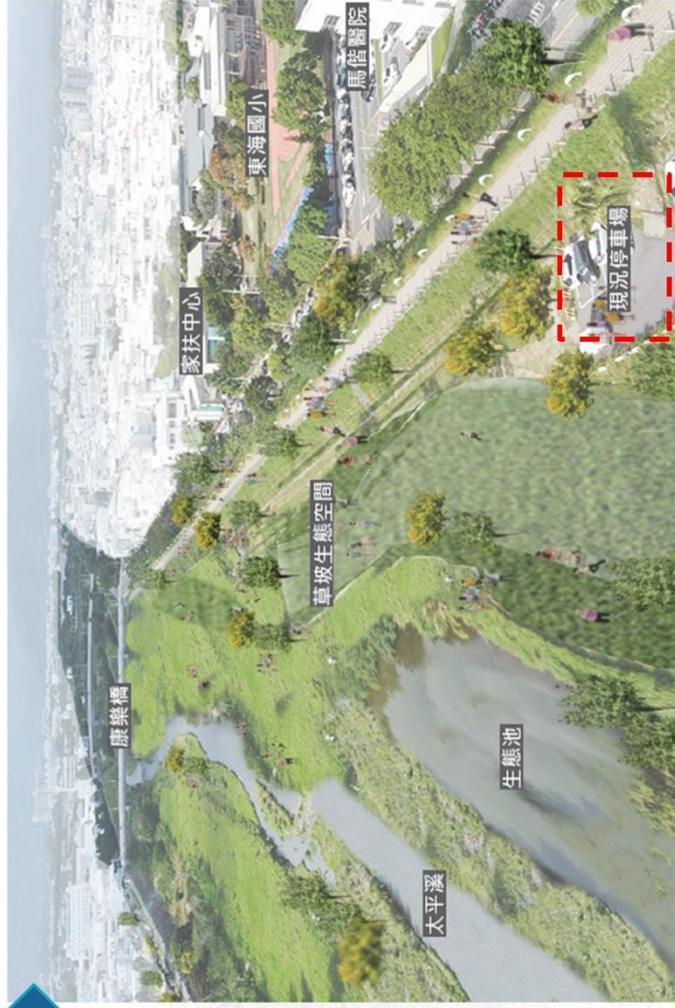
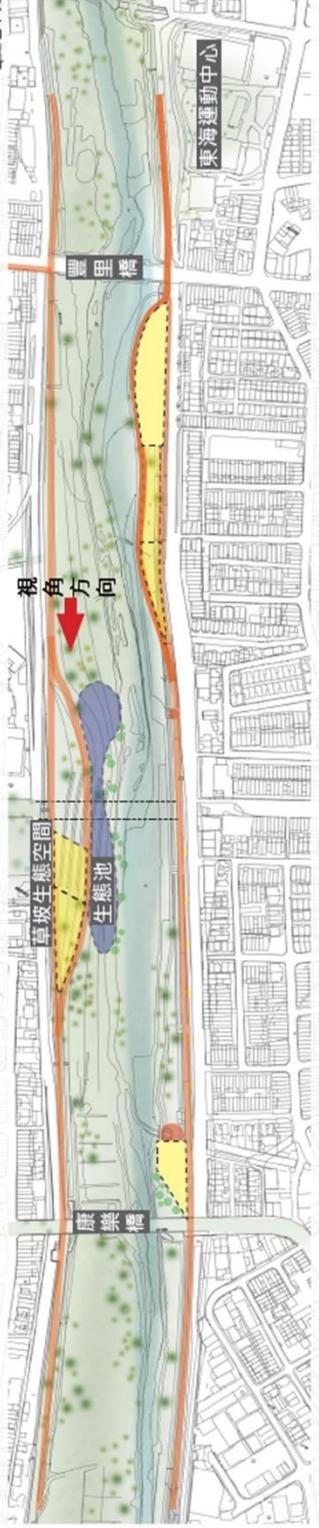
圖 2-7 太平溪水環境改善計畫-規劃概念(2)

考量在**足夠的通洪斷面**前提之下，適當束縮水域，創造生態教育空間

草坡生態空間串聯東海國小、馬偕醫院活動

現況停車場若能以行水區外公有地取代，

規劃移除恢復自然高灘地

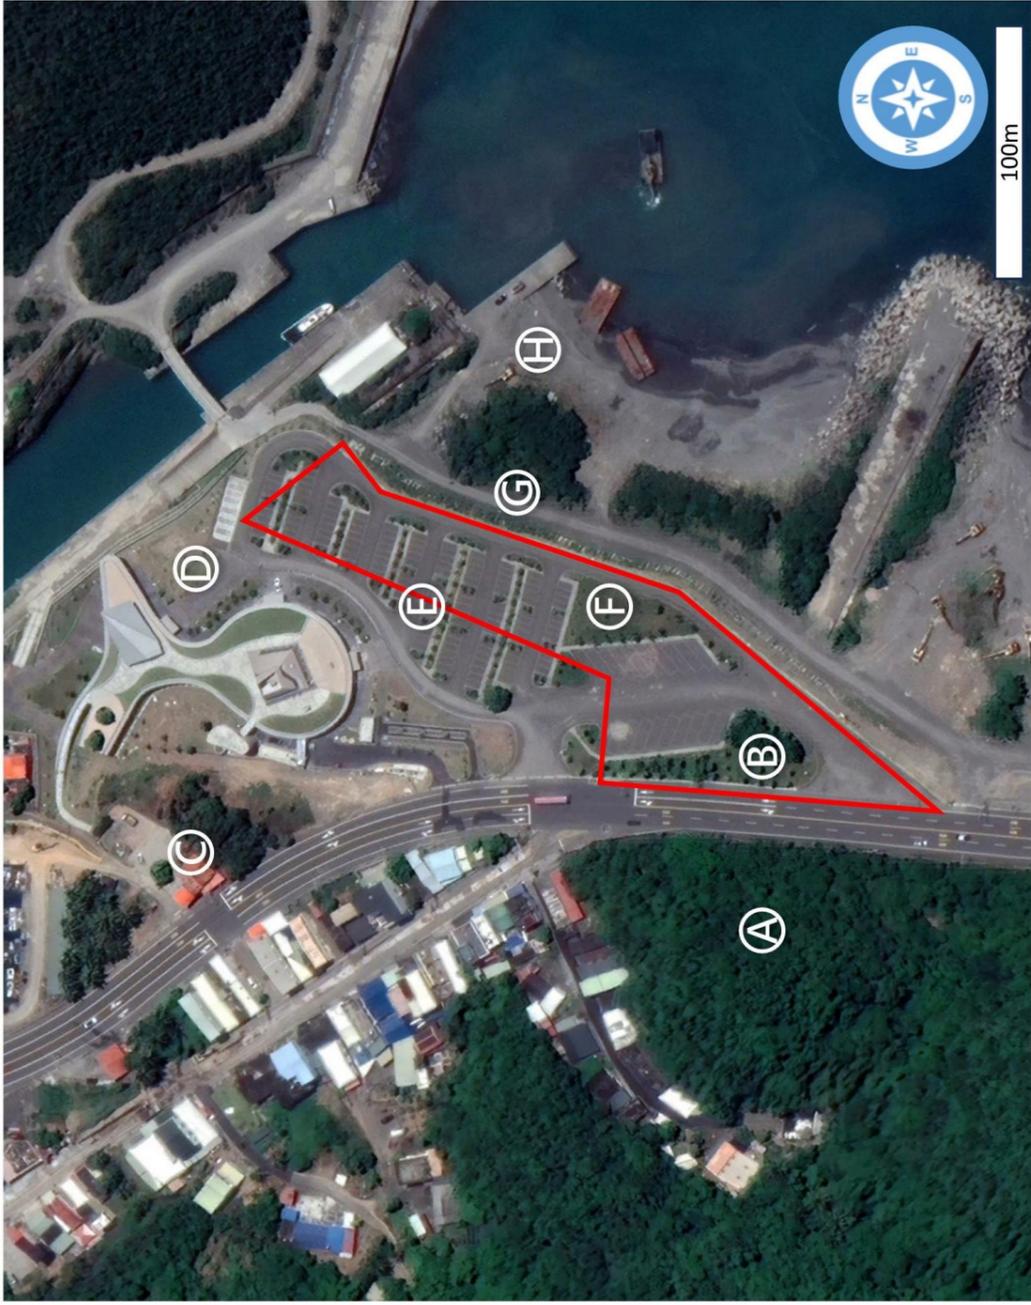
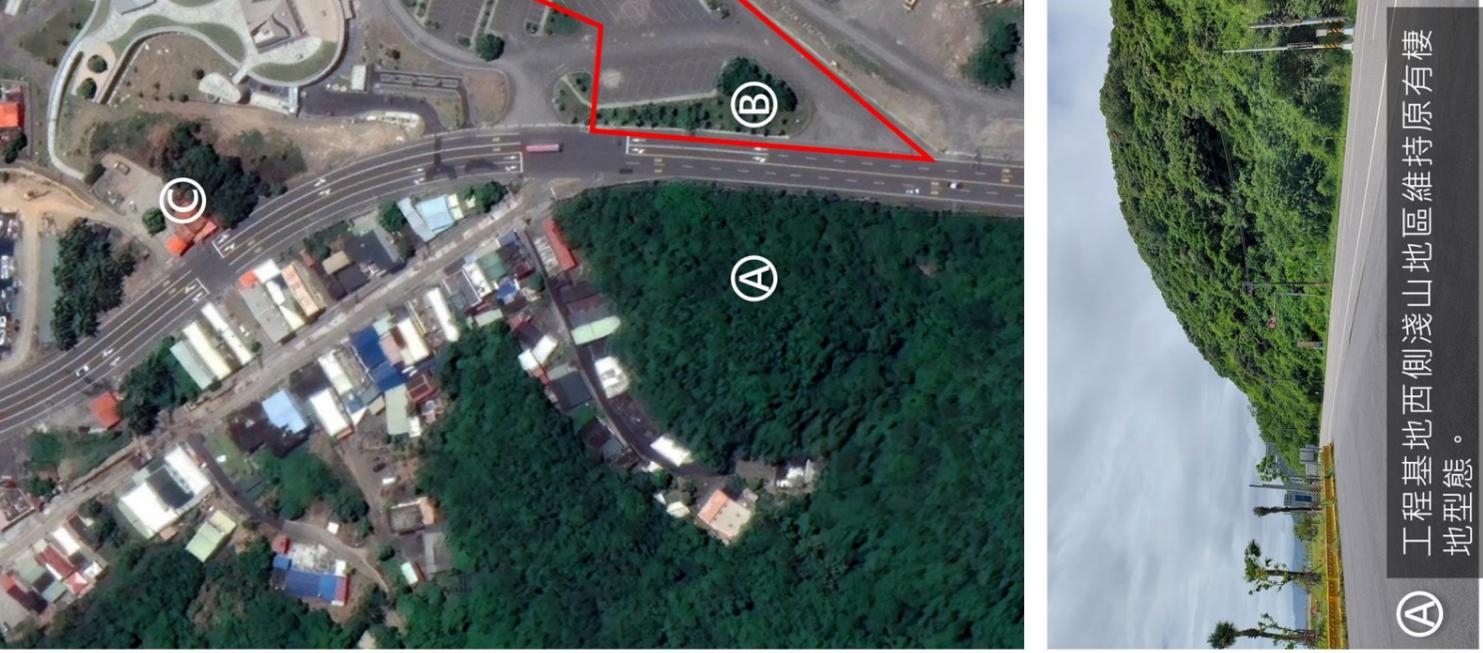
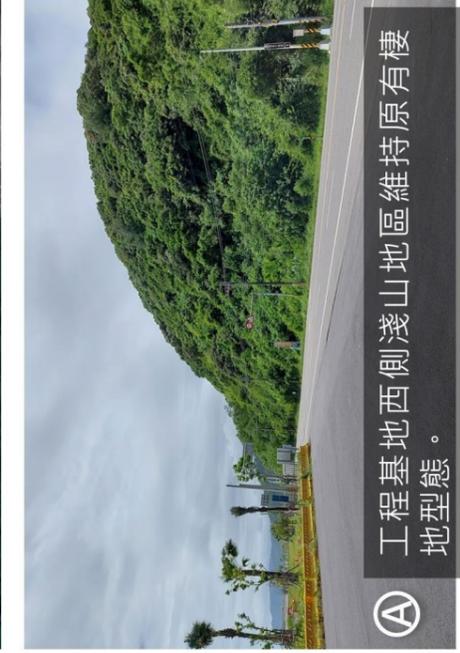
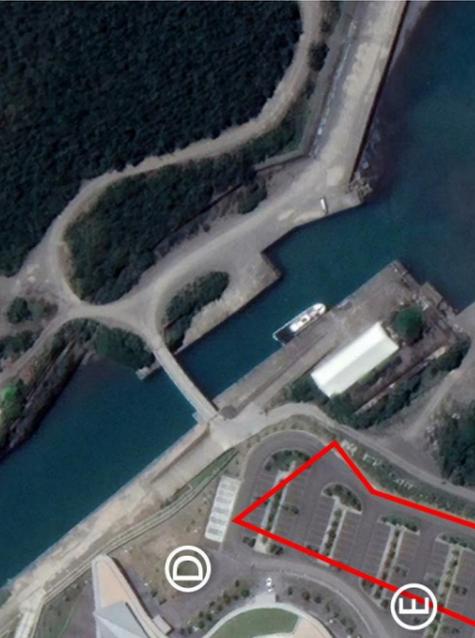
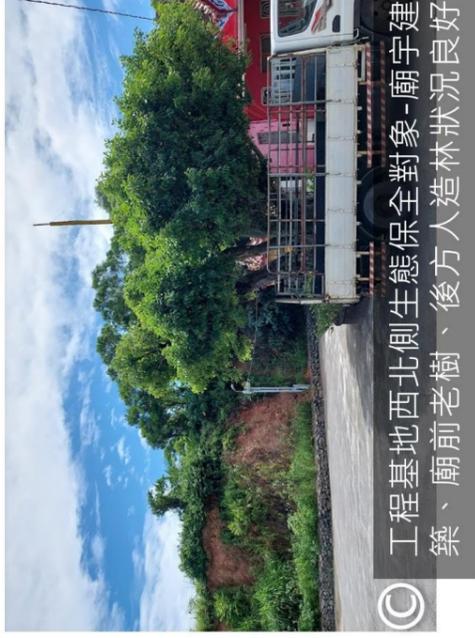
圖 3-10 現地勘查影像紀錄(拍攝日期 112.9.23)

本工程於於110年12月26日完工，本計畫於分別於112年9月23日進行棲地調查與物種補充調查，同時依據施工階段所執行之迴避、縮小、減輕、補償等生態保育措施，檢視相關措施之執行成效，相關成效評估說明與影像紀錄如表3-6。另有關其他施工中工程與環境管理之減輕措施，包含施工期間注意工程機具油汙料排放或洩漏、避免夜間施工燈光影響野生動物、揚塵抑制措施等，因非屬維護管理階段可評估之項目，故未列入評估。

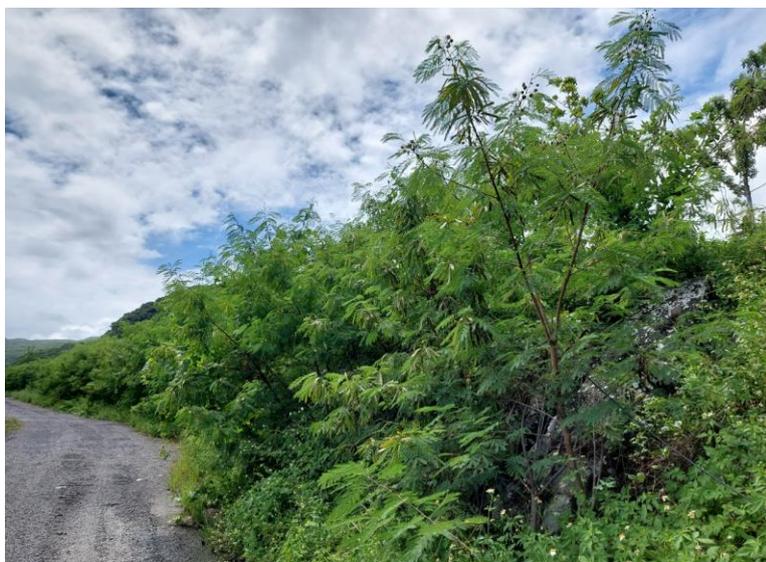
圖 3-11 計畫區內銀合歡生長情形(拍攝日期 112.9.23)

說明：基地東側之次生林已有大量銀合歡生長。

說明：基地內停車場草生地零星銀合歡生長。

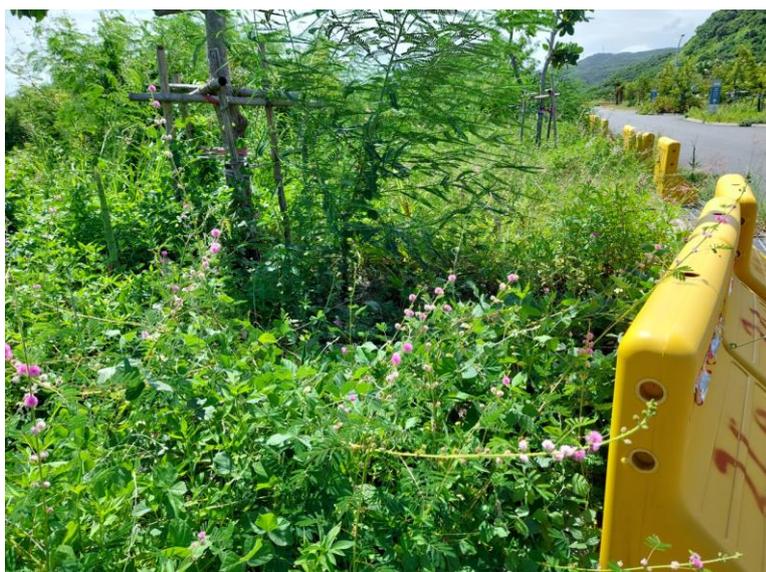
說明：基地內草生地已有美洲含羞草大量生長。

主要為透過物理防治，建議於開花結果前人工進行或拔除，避免其擴散。因本處尚有其他植栽，且為遊客往來頻繁處，不建議使用殺草劑，避免造成其他植栽或遊客之傷害。

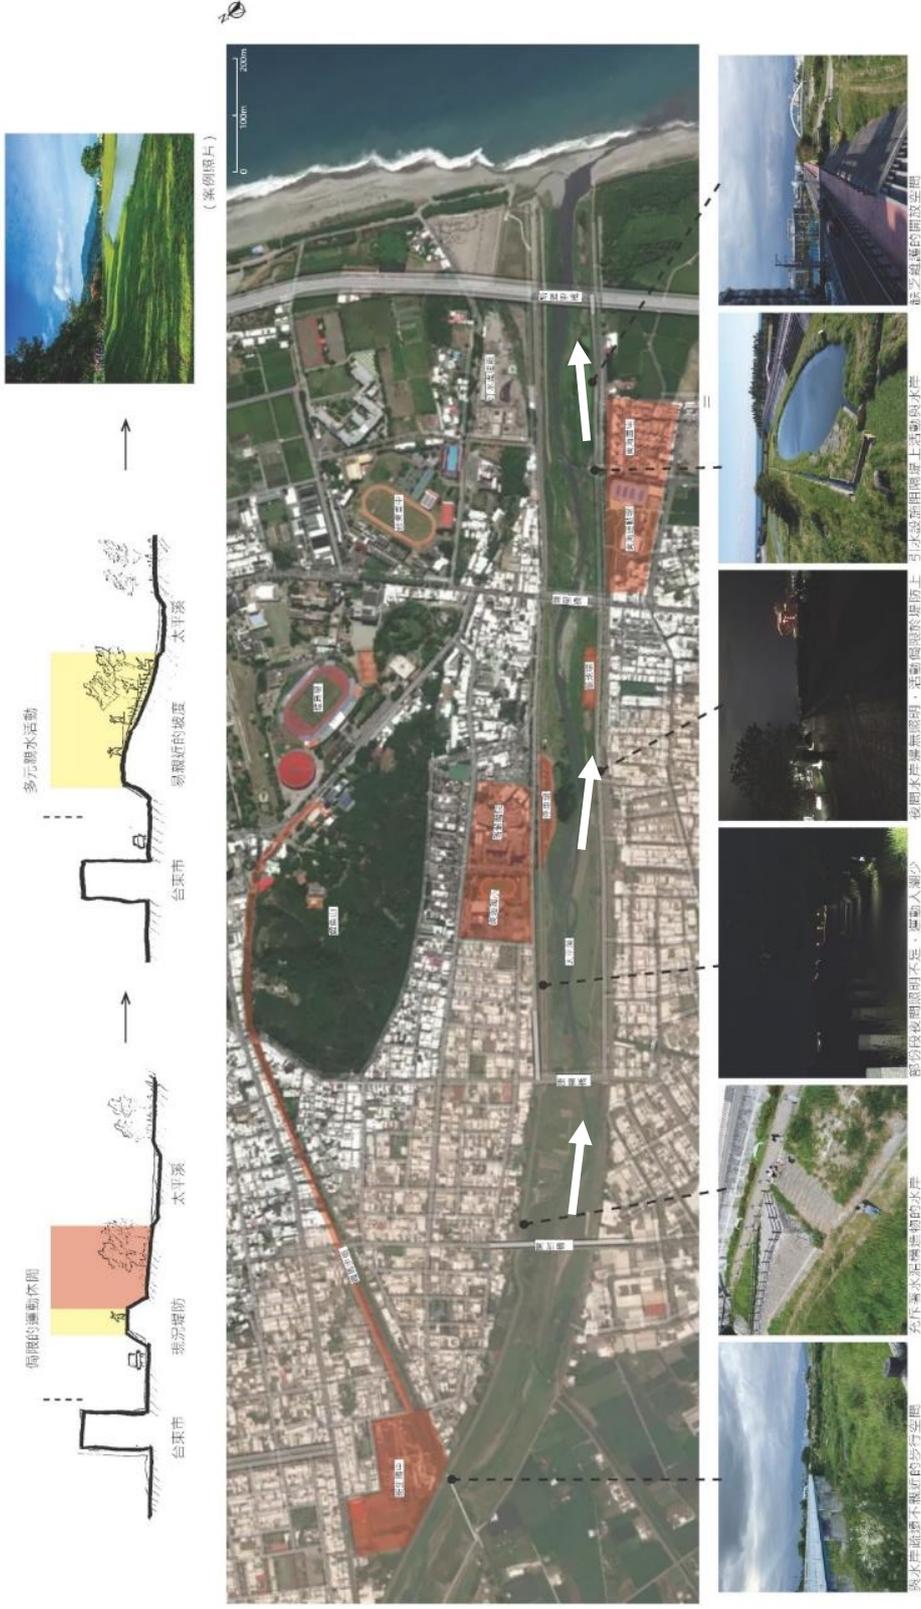
圖 4-2 太平溪水環境改善計畫-現況分析

現況河堤上活動多被限制在堤上範圍，期望讓休憩活動能延伸至堤防下，增加民眾親水機會。

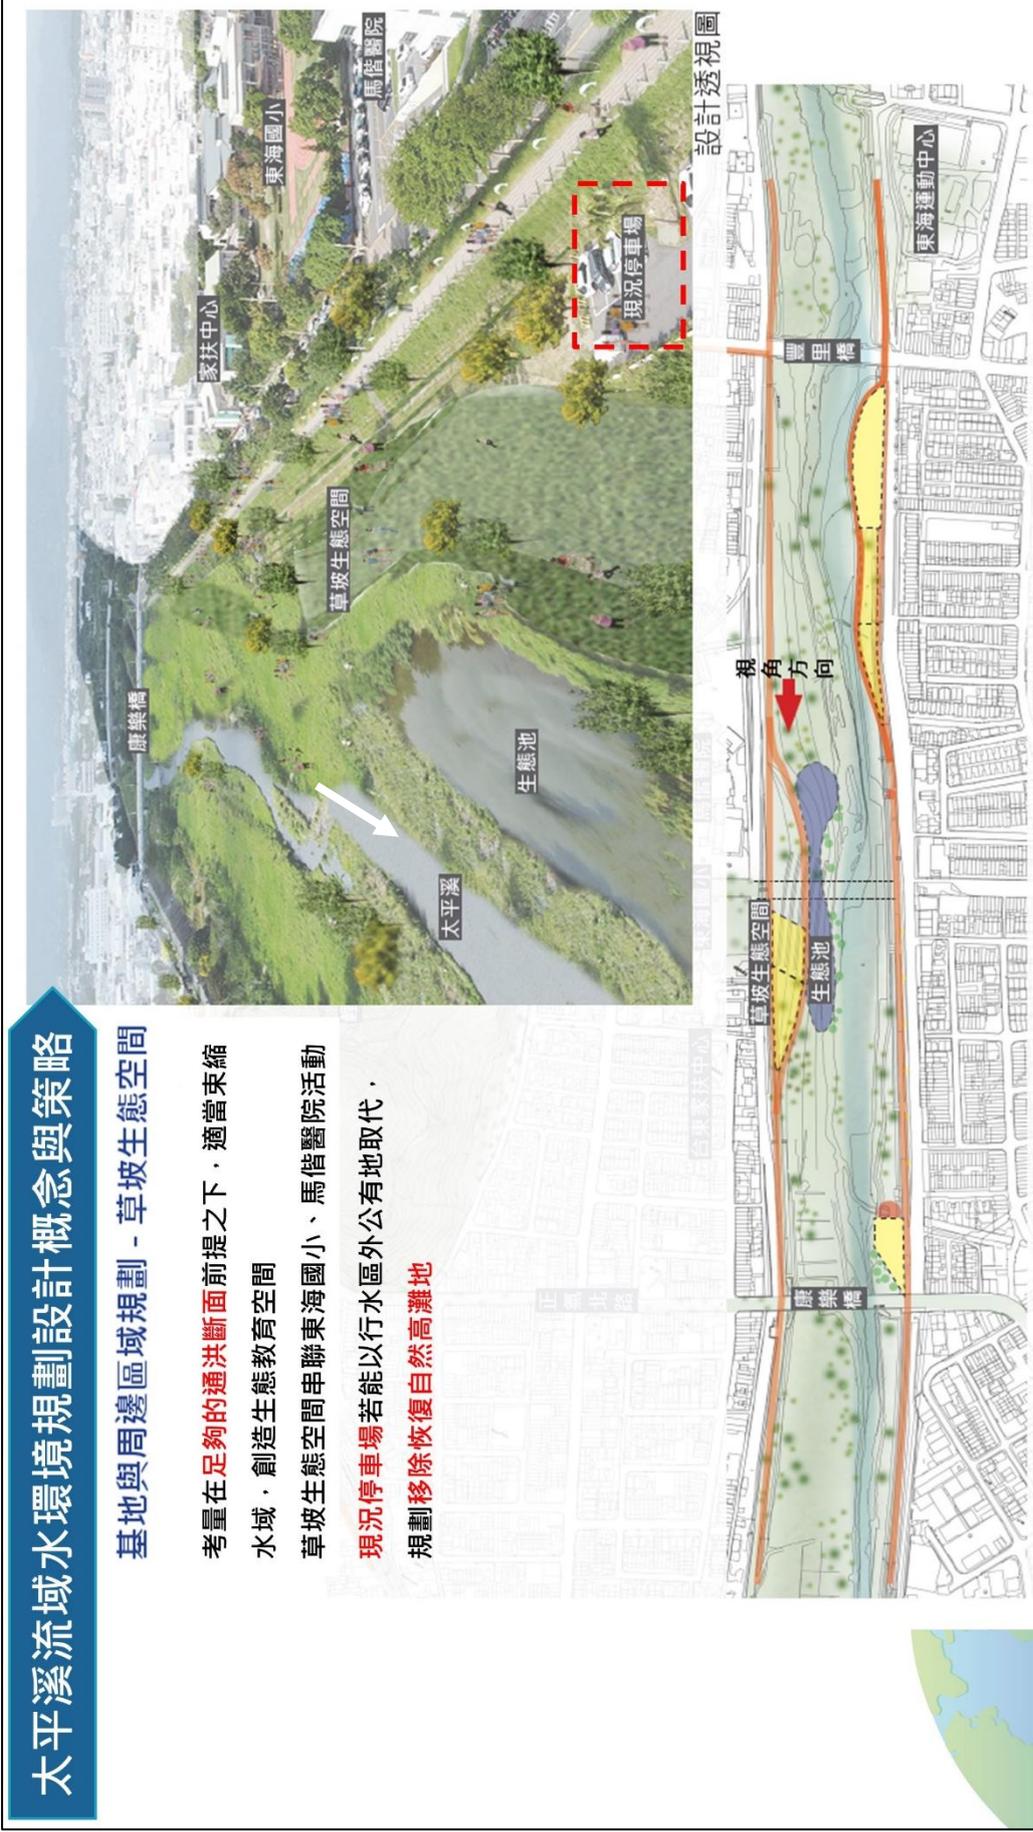
圖 4-4 太平溪水環境改善計畫-設計概念與 3D 視覺化模擬示意圖(2)

基地與周邊區域規劃 - 草坡生態空間

- 考量在**足夠的通洪斷面**前提之下，適當束縮水域，創造生態教育空間
- 草坡生態空間串聯東海國小、馬偕醫院活動
- 現況停車場**若能以行水區外公有地取代，**規劃移除恢復自然高灘地**

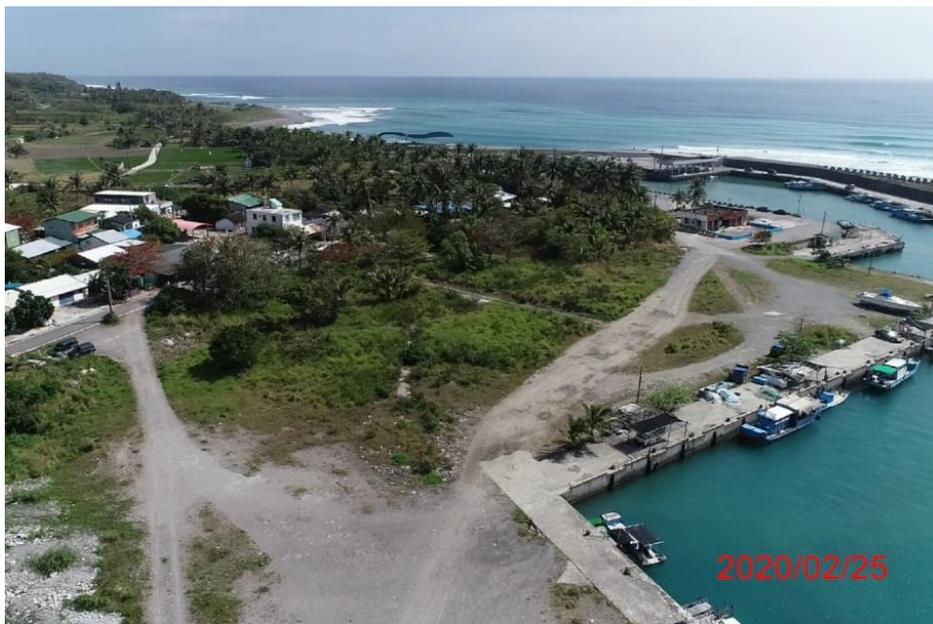
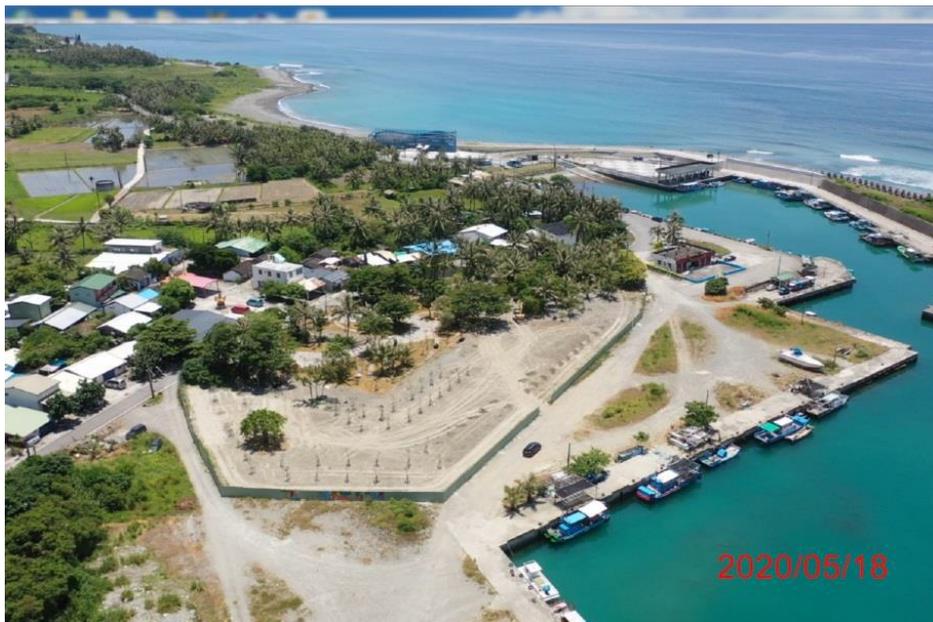
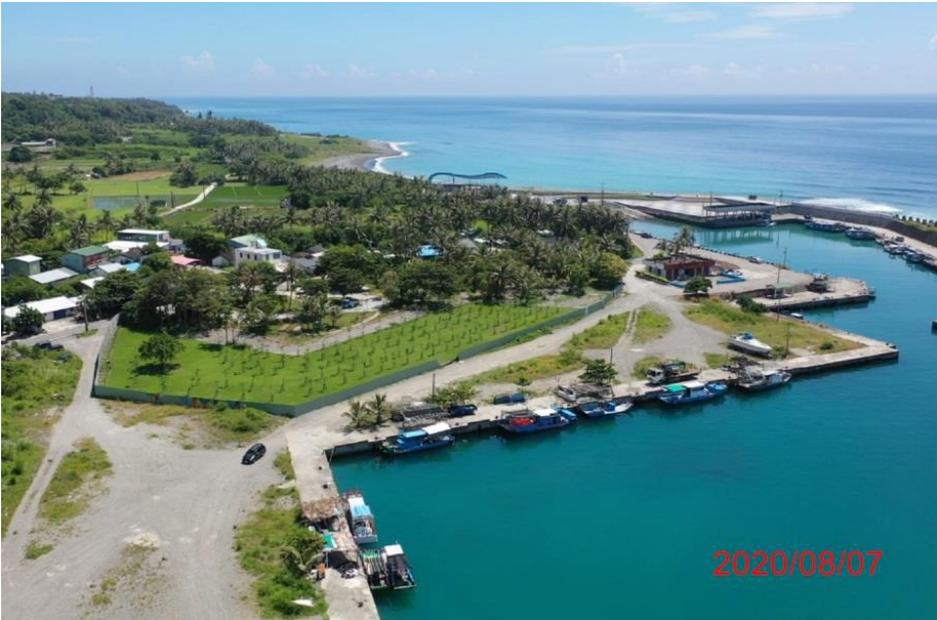
本工程實質成果如下，增加海岸植栽面積，並提供休閒遊憩場域。

1. 高壓磚鋪面=594m²
2. 枕木磚步道-W=1.2m L=92m、人造崗石磚步道27m
3. 木紋磚收邊183M、枕木磚收邊 L=243m
4. 蛇紋石景石桌椅*4組、休憩矮平台*4座、休憩座椅*6座
5. 種植喬木-黃槿107棵、棋盤腳93棵
6. 種植灌木-草海桐5201株、馬鞍藤2640株、白水木887株
7. 種植草皮-台北草4649m²

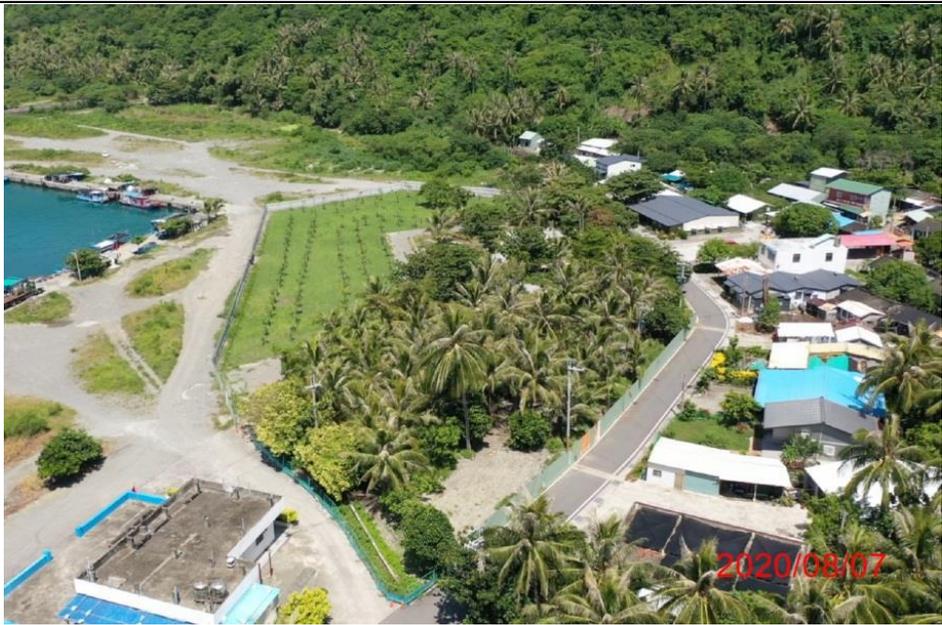
<p>說明：本案相關植栽工程所種植之植物，於現維護管理階段存活狀況良好，與周邊現場環境生態皆逐漸恢復中。</p>
六	公私協力推動過程	<p>本計畫為使成果更臻完善，於計畫執行期間已辦理 3 次跨局處會議、2 次資料收集會議、1 次公民參與會議等，除了各局處、鄉鎮公所外，並邀請當地民眾暨相關單位（如漁會、社區發展協會、村里幹事…等）共同參與會議討論，廣徵各界前輩與先進意見，透過當地民眾的想法與回饋意見，使該計畫成果更為具體。</p>
