附表 C-03 施工階段生態專業人員現場勘查紀錄表

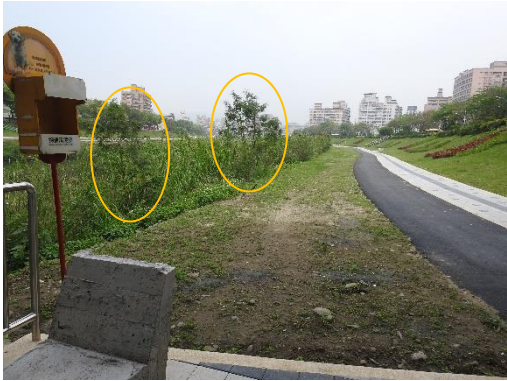
勘查日期	民國 110 年 03 月 18 日	填表日期	民國 110 年 03 月 20 日
紀錄人員	██████	勘查地點	工地現場
人員	單位/職稱	參與勘查事項	
██████	觀察家生態顧問公司	現場勘查、完工確認	
現勘意見		處理情形回覆	
提出人員(單位/職稱) ██████		回覆人員(單位/職稱) ██████	
<p>1.完工區域植生回復，右岸長出強勢入侵種銀合歡，若有下期工程，建議編列經費移除，並配合後續棲地重建作業。</p>

<p>參考資料： 林葉叢刊 244 號</p>		<p>照片所示銀合歡區域，係非本次工程範圍。後續新北市政府規劃「三峽河長福橋改善及周遭環境營造工程」，有關外來種植物移除等相關建議本局將轉知新北市政府。</p>
