附表 C-03 施工階段生態專業人員現場勘查紀錄表

勘查日期	民國 109 年 05 月 19 日	填表日期	民國 109 年 05 月 19 日
紀錄人員	王■■■■	勘查地點	工地現場
人員	單位/職稱	參與勘查事項	
洪■■■、 陳■■■	第十河川局	現場勘查、工程施作討論、自主檢查表討論	
高■■■	福旺營造股份有限公司	現場勘查、工程施作討論、自主檢查表討論	
鄭■■■、王■■■ ■■■	觀察家生態顧問公司	現場勘查、工程施作討論、自主檢查表討論	
現勘意見	處理情形回覆		
提出人員(單位/職稱) 王■■■	回覆人員(單位/職稱) 陳工程員■■■		
<p>1.本計畫於浮洲人工濕地，依照高灘地文獻，此區域有稀有植物(大安水蓴衣、水茄苳、水蓼、風箱樹、印度苔菜、流蘇樹)，因目前工程施作範圍草生地太高無法進出，將由承攬廠商將草清除後，再次共同現勘，確認是否有稀有植物，若有稀有植物則要移植。</p> <p>2.疏濬會干擾到最靠近河道的水池，於工程完工時須將水池復原，並將水位補回既有的高度。</p> <p>3.施工說明會邀請生態團隊與承攬廠商共同舉辦。</p>	<p>1.本局預計於 6/10 辦理現勘。</p> <p>2.施工時先行施作土堤再開挖，以阻擋水池內水流失。</p> <p>3.本局於 6/10 辦理現場踏勘時已邀請生態團隊及施工廠商</p>

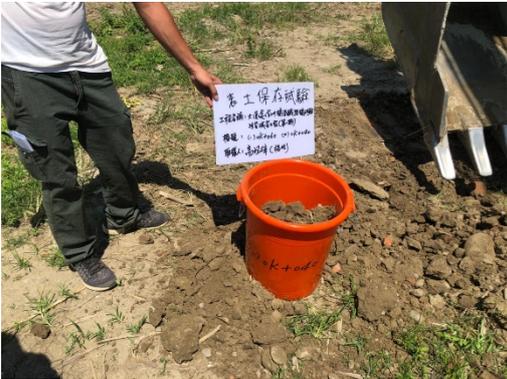
勘查日期	民國 109 年 09 月 23 日	填表日期	民國 109 年 09 月 23 日
紀錄人員	王玠文	勘查地點	工地現場
人員	單位/職稱	參與勘查事項	
陳	第十河川局	現場勘查、表土保存試驗	
高	福旺營造股份有限公司	現場勘查、表土保存試驗操作	
王、鄭	觀察家生態顧問公司	現場勘查、表土保存試驗、生態環境記錄	
現勘意見		處理情形回覆	
提出人員(單位/職稱) 王		回覆人員(單位/職稱) 陳工程師	
<p>1.今日蒐集 2 處表土，以 1 公尺*1 公尺範圍，土壤深度 15 公分，作為試驗。後續請保持土壤乾燥，放置陰涼處，建議後續將第一池水放乾後，回填於第一池水池位置。確切地點在討論。</p>

<p>2.表土回填時，於回填土區域設置圍籬，確認回填土與非填土區域，並與生態團隊聯繫，生態團隊會進行後續追蹤。</p> <p>3.水池放水慢慢放，建議一天降低水位不大於 20 公分，讓水中生物能找水池較深的地方躲藏，待水中生物集中後，移至其他水池，且友善對待工區出沒動物，禁止捕獵傷害。</p>		<p>1.表土取土已完成，後續將與觀察家進行現場選定位置進行表土回填。</p> <p>2.表土回填時聯繫生態團隊共同確認區域。</p> <p>3.水池已於 109 年 10 月 7 日會同觀察家至現場完成放流。</p>

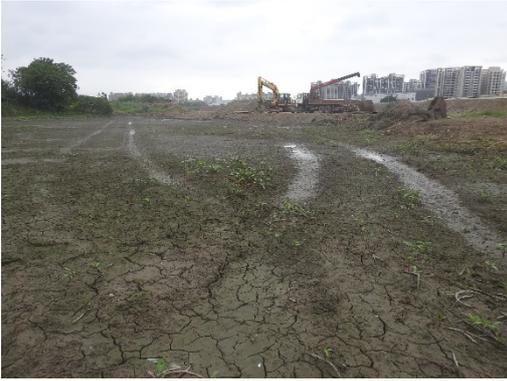
勘查日期	民國 109 年 10 月 19 日	填表日期	民國 109 年 10 月 20 日
紀錄人員	王玠文	勘查地點	工地現場
人員	單位/職稱	參與勘查事項	
王	觀察家生態顧問公司	水池放水後勘查	
現勘意見		處理情形回覆	
提出人員(單位/職稱) 王		回覆人員(單位/職稱) 陳工程員	
<p>1.池底已經整平，植生已經開始長出，優勢植生為空心菜，建議不再翻攪擾動，讓植生自然生長；後續若需增設施工便道可直接覆土上去。</p>

<p>1.因後續施工便道使用，本案擬利用水池約 6M 寬度作為後續使用，便道整理時會請廠商針對水池再重新進行整理，後續將告知廠商不得再翻攪擾動。</p> <p>2.配合出土業施作時間約為上午 6:00 至下午 4:00，將通知廠商盡量配合太陽下山後停止施工。</p>	
<p>2.池中有許多鳥類腳印，因遮蔽物少，施工時會引響生物棲息，建議傍晚(太陽下山)後停止施工，讓生物可以棲息。</p>

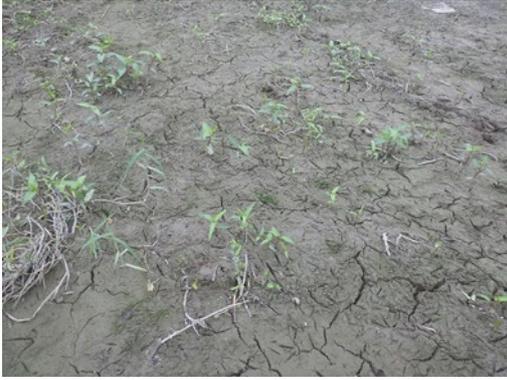
3.表土保存於現場勘查評估後，不適合放置已

<p>放乾水之水池，因為水池區域較低，大雨或水較多時，還是會有溢流水，可能會將保存的表土沖走，後續再討論放置於工區內較高的裸露地位置。</p>	
---	--

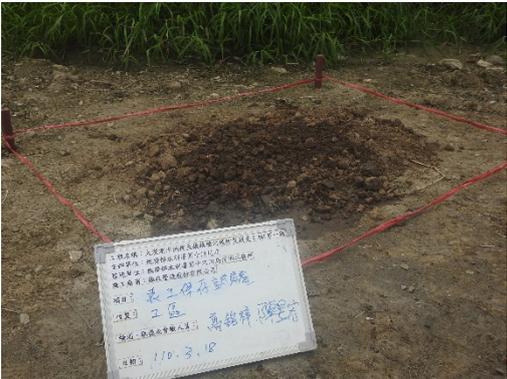
勘查日期	民國 110 年 03 月 18 日	填表日期	民國 110 年 03 月 20 日
紀錄人員	王玠文	勘查地點	工地現場
人員	單位/職稱	參與勘查事項	
陳■■■	第十河川局	現場勘查、保全對象確認、自主檢查表討論	
王■■■、范■■■、楊■■■	觀察家生態顧問公司	現場勘查、表土保存回填、完工確認	
現勘意見	處理情形回覆		
提出人員(單位/職稱) 王■■■	回覆人員(單位/職稱) 陳工程師■■■		
<p>1.表土保存試驗已回填於原本水池位置，建議後續持續觀察，是否於表土保存區域較少外來種植生，並回饋給後續工程設計。</p>

<p>請生態團隊後續持續監測，並將成果做為示範資料，供後續他標工程參考。</p>
