在地諮詢小組111年第1次綜合會議

木瓜溪初英二號堤段河道整理工程(第2期)
(先期作業)

主辦機關：經濟部水利署第九河川局

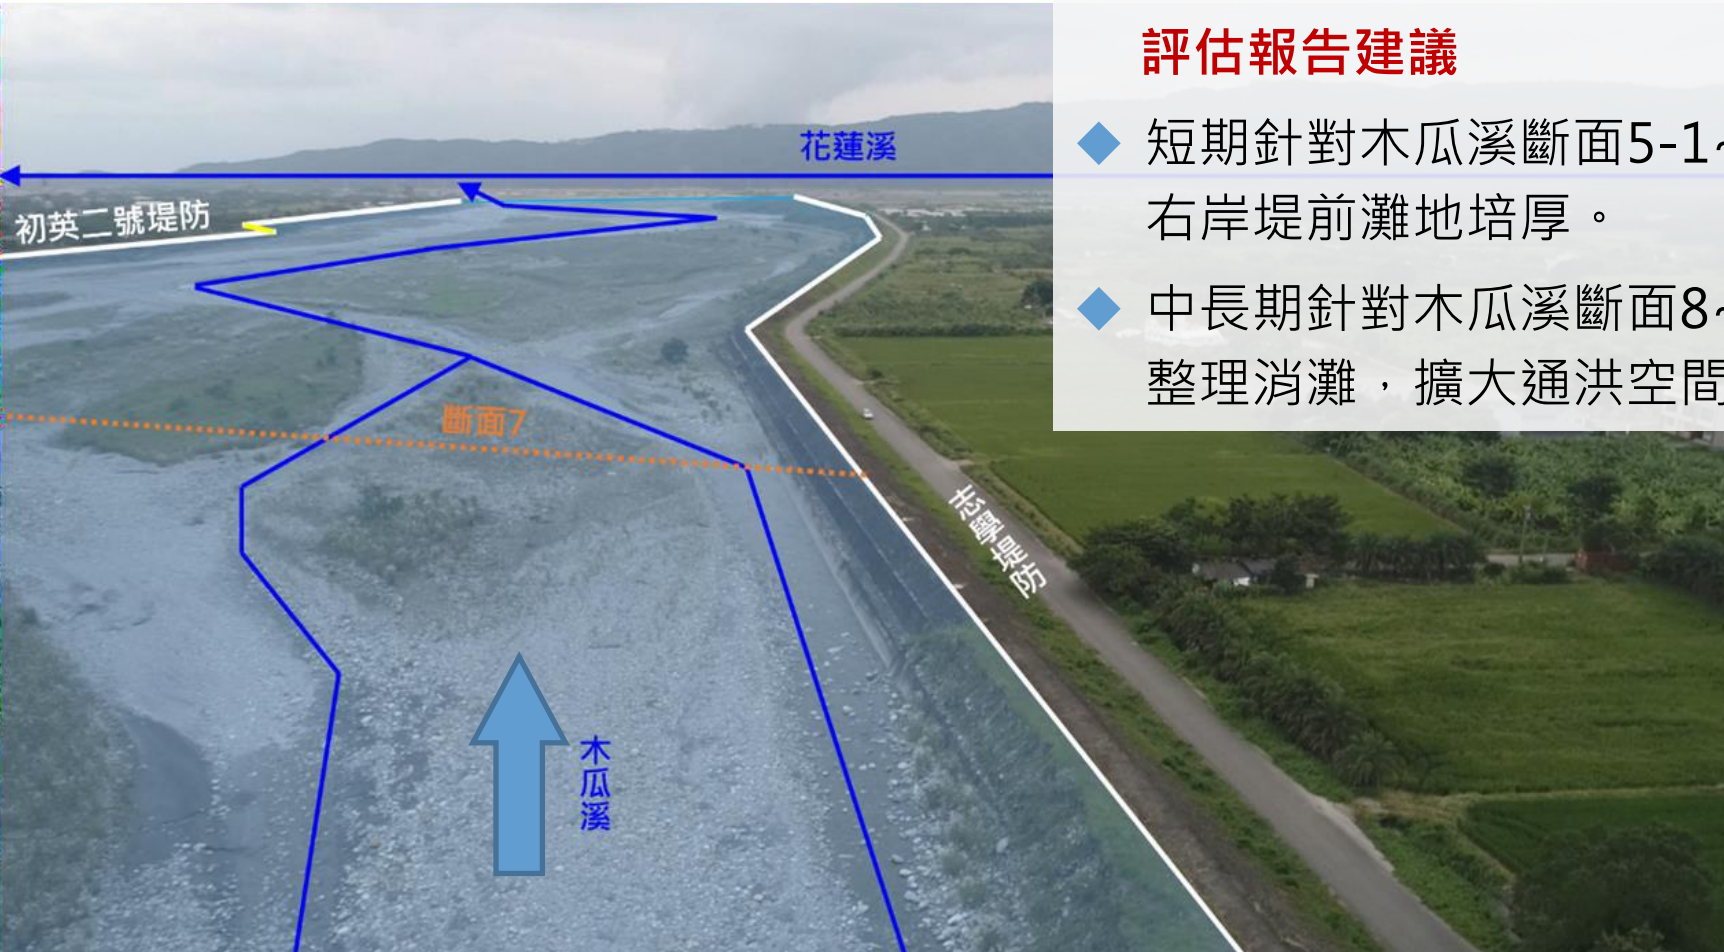
評估報告建議

- ◆ 短期針對木瓜溪斷面5-1~7河道整理及右岸堤前灘地培厚。
- ◆ 中長期針對木瓜溪斷面8~11進行河道整理消灘，擴大通洪空間導正流路。

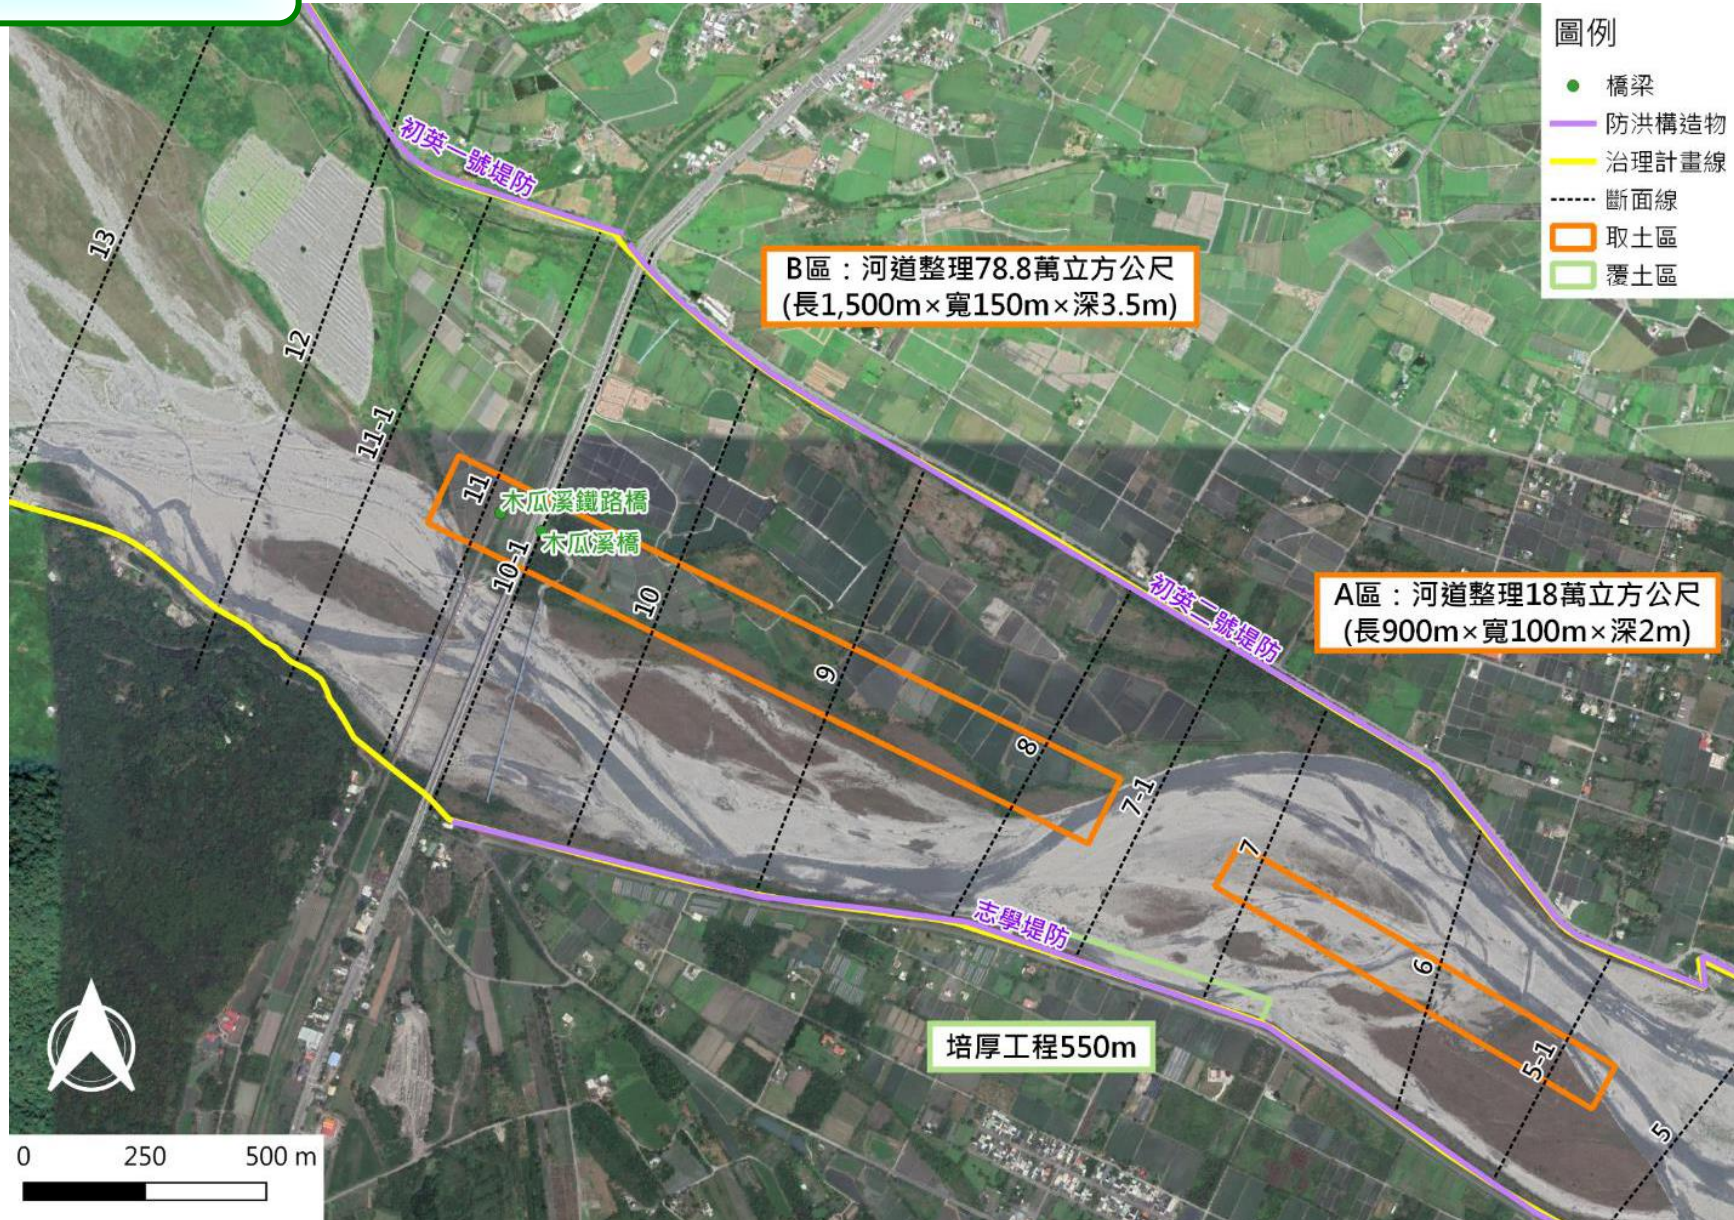
建議方案

B區：河道整理78.8萬立方公尺
(長1,500m×寬150m×深3.5m)

A區：河道整理18萬立方公尺
(長900m×寬100m×深2m)

培厚工程550m

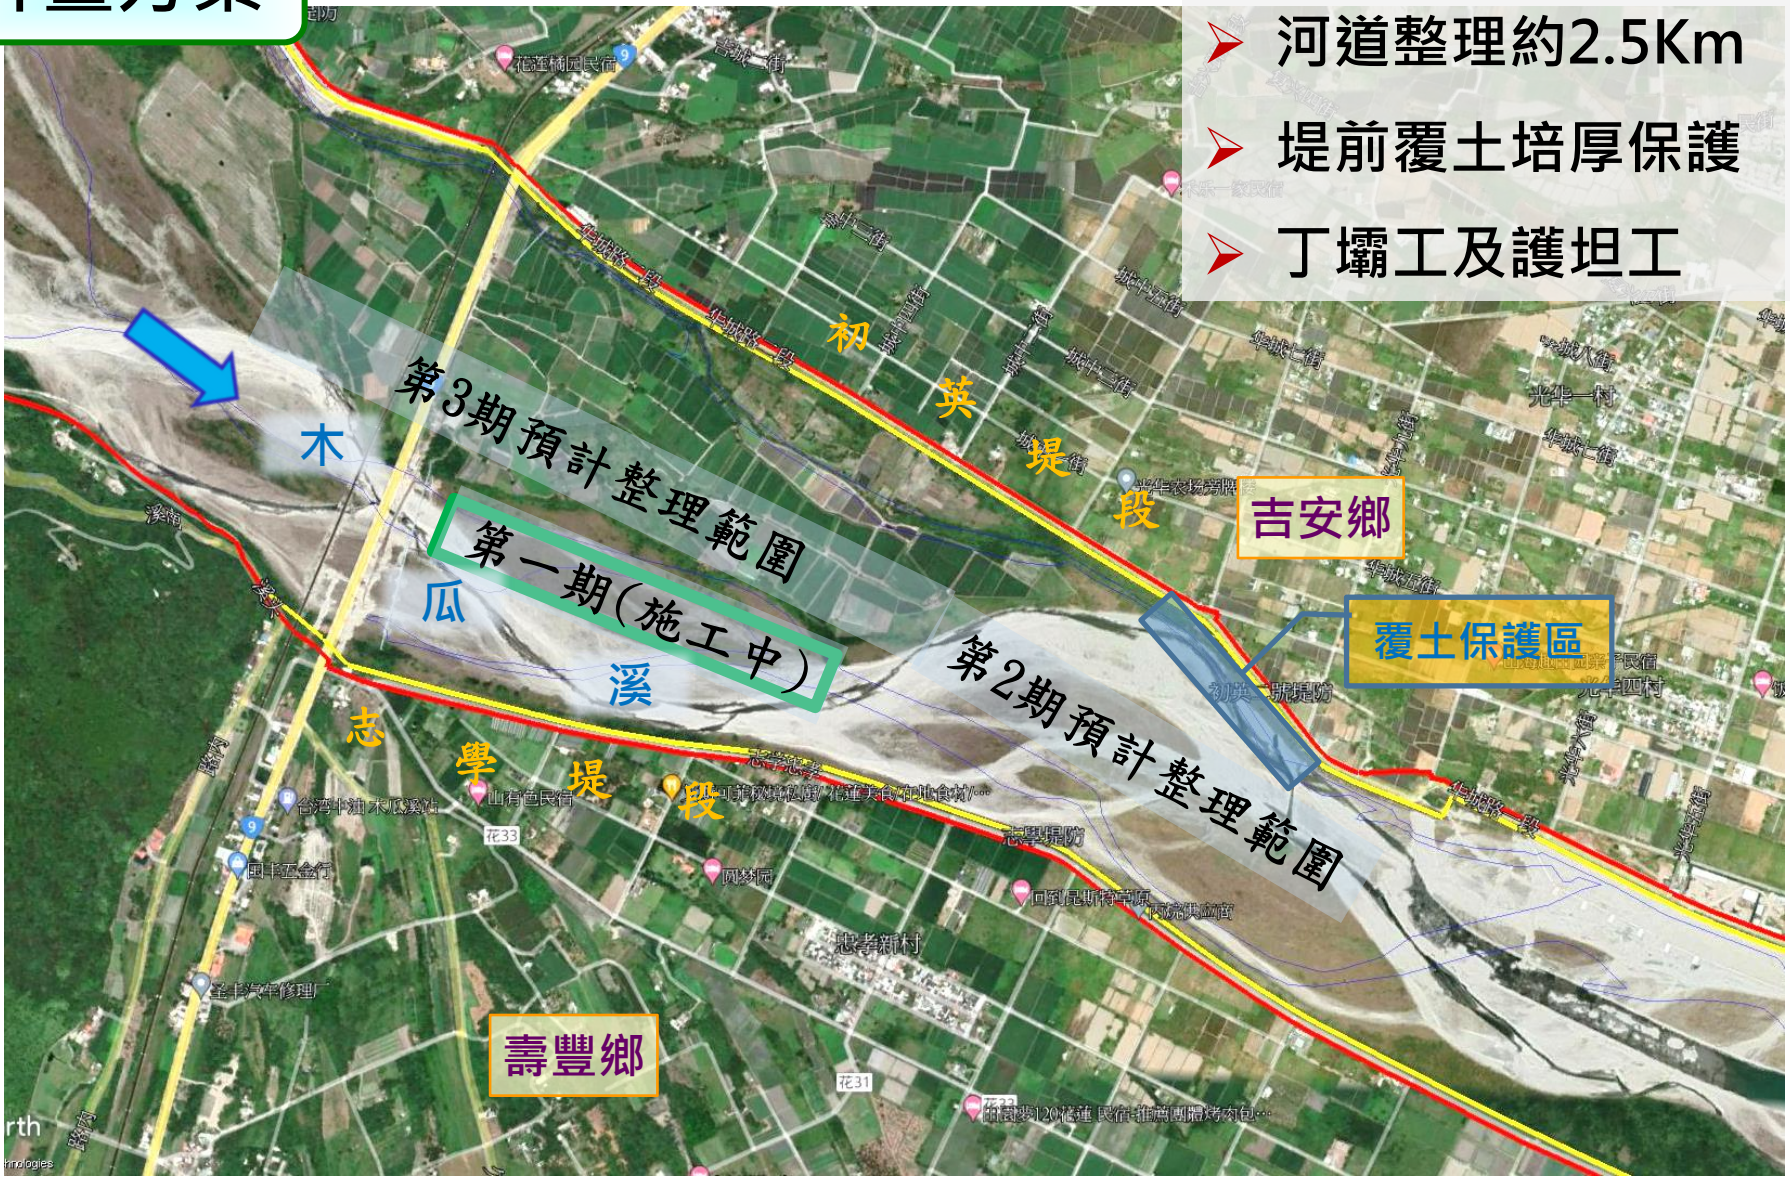
計畫方案

- 河道整理約2.5Km
- 堤前覆土培厚保護
- 丁壩工及護坦工
