# 110 年度新店溪中安橋至安坑橋段疏濬工程

## 附表 C-03 生態專業人員現場勘查紀錄表

■施工前 □施工中 □完工後

□施工前 ■施工中 □完工後

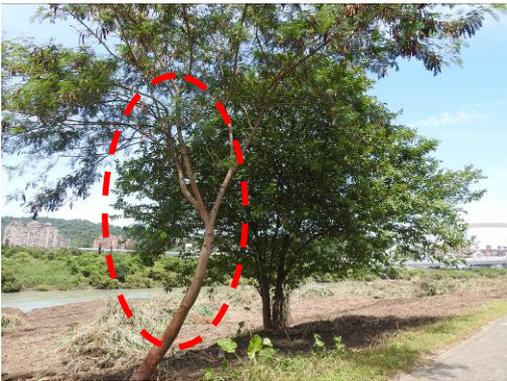
勘查日期	民國 110 年 08 月 12 日	填表日期	民國 110 年 08 月 12 日
紀錄人員	王	勘查地點	工地現場
人員	單位/職稱	參與勘查事項	
林修、周志	第十河川局	施工階段現場勘查、友善措施討論	
許昌	泉億營造有限公司	施工階段現場勘查、友善措施討論	
王文、楊超	觀察家生態顧問公司	施工階段現場勘查、友善措施討論	
現勘意見	處理情形回覆		
提出人員(單位/職稱)_王/研究員_	回覆人員(單位/職稱)_____		
<p>1. 確認監造單位與施工廠商自主檢查表內容，監造單位每月自主檢查一次，施工廠商每兩周自主檢查一次。</p> <p>2. 施工時注意水質狀況，盡可能維持水質乾淨。</p> <p>3. 位於 09R 0K+450 處，有顆外來種銀合歡，建議樹木雜草外運時，將銀合歡清除外運，留意莢果內的種子，一併清除勿留在工地現場。</p>

<p>4. 原地能保留的喬木，因受工程動線影響導致斷裂或遭切除，建議將其傷口切至平整，增加喬木存活機會。</p>	<p>1. 資料如附件。</p> <p>2. 水質無明顯變化。</p> <p>3. 依建議將銀合歡移除。</p>

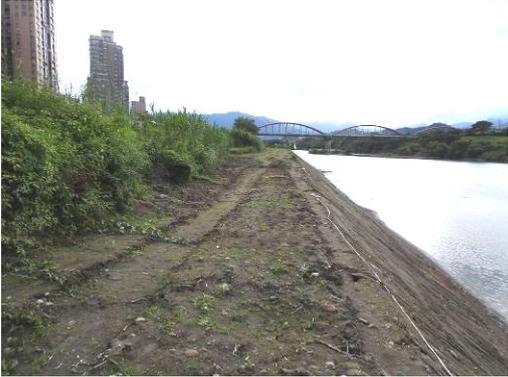
勘查日期	民國 110 年 12 月 09 日	填表日期	民國 110 年 12 月 10 日
紀錄人員	王 [ ]	勘查地點	工地現場
人員	單位/職稱	參與勘查事項	
林 [ ] 修、周 [ ] 志	第十河川局	施工階段現場勘查	
王 [ ] 文	觀察家生態顧問公司	施工階段現場勘查、環境紀錄	
現勘意見	處理情形回覆		
提出人員(單位/職稱)_王 [ ]_/研究員_	回覆人員(單位/職稱)_____		
<p>1.陽光橋上游已完成疏濬區域，建議重機具不再進入，讓植生自然回復。</p>

<p>1.完成部分不會有重機具進入。</p>

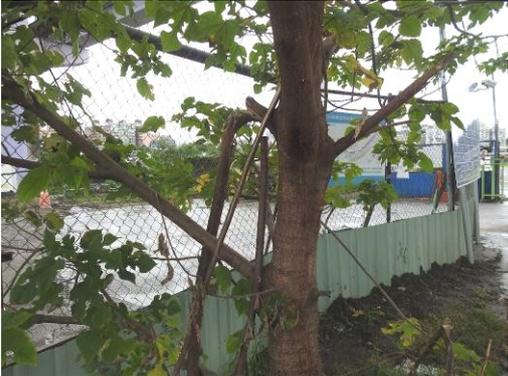
<p>2.工區範圍內有少數喬木受工程擾動而斷枝，建議將其傷口切至平整，增加喬木存活機會。</p>

<p>2.依建議將斷枝切平。</p>
