| 「急水河流域整體改善與調適規劃(1/2)」訪談諮詢及民眾參與小平台會議 | | | |
| 辦理日期 | 112 年 3 月 14 日 | 辦理地點 | 臺南市柳營區士林里 |

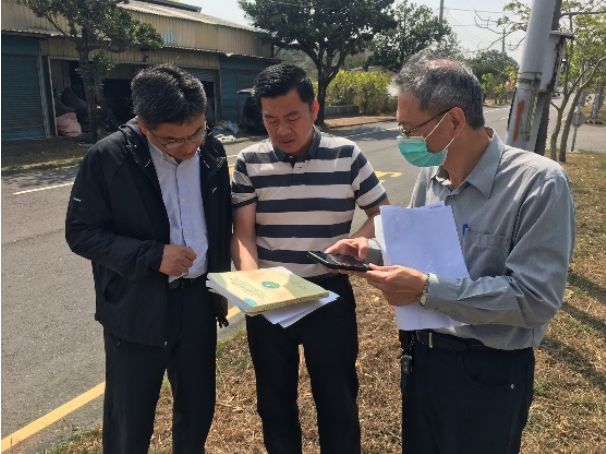
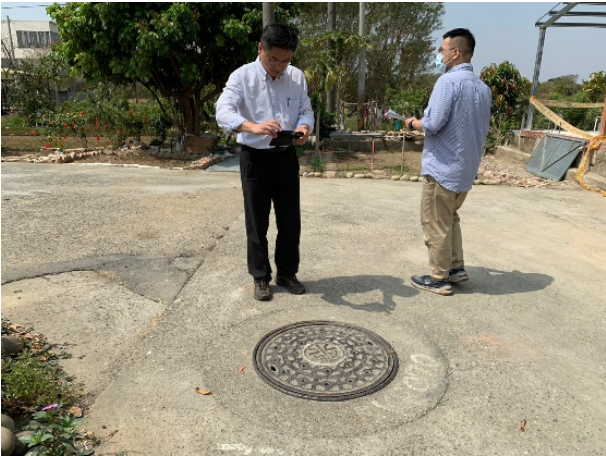
| 「急水河流域整體改善與調適規劃(1/2)」訪談諮詢及民眾參與小平台會議 | | | |
|---|---|---|---|
| 會議意見 | <ol style="list-style-type: none"> <li>1. 柳營區士林里現勘，原排水系統 A 幹線在柳營路一段是連接的，臺南市政府人員拿出一張最新的排水系統圖說明在柳營國小東側這段並沒有排水幹管，從人孔位置找線索，確實在這段道路分隔島上並沒有存在雨水人孔，因此判斷舊資料有誤。</li> <li>2. 郵局南側有雨水下水道管線，現場則找不到柳營部落排水明渠，沿著水泥道路下方人孔走到連接南八老爺排水處有一座橋，即南側 A 幹線西側暗管分流匯入南八老爺排水，A 幹線的主流在更南側匯入到南八老爺排水。</li> <li>3. 在櫻花社區滯洪池停車場有一條暗管連接附近社區，進入停車場道路兩側各有暗渠水路連接這條滯洪池暗管，所以推斷道路兩旁社區的雨水均集中流向櫻花社區滯洪池，此滯洪池在適當時間再將蓄水排到南八老爺排水。</li> <li>4. 往社區內左側道路勘查，道路北側的雨水應是走北側 A 幹線支線排出。因此柳營區士林里有三個集水區域，為北側 A 幹線往西流、南側 A 幹線往南流、櫻花社區滯洪池入流暗管往南流。</li> </ol> | | |
