| 諮詢紀錄表 | | | |
| <input type="checkbox"/> 北港溪流域 <input checked="" type="checkbox"/> 朴子溪流域 <input type="checkbox"/> 八掌溪流域 <input type="checkbox"/> 急水溪流域 | | | |
| 諮詢單位 | 嘉義縣朴子市 | | |
| 諮詢地點 | 永和里辦公室 | | |

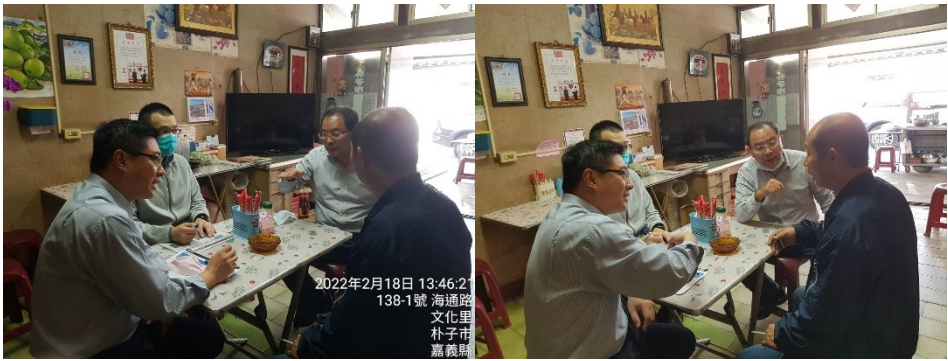
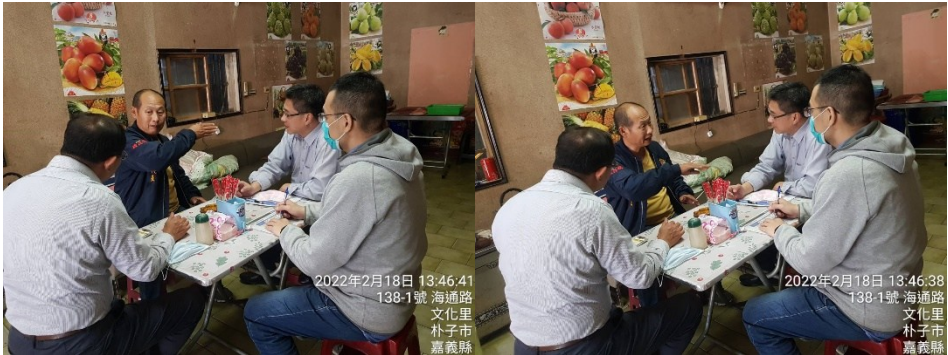
| 諮詢紀錄表 | | | |
|---|---|---|---|
| 諮詢意見 | <ol style="list-style-type: none"> <li>2018 年 0823 洪災，淹水主因有下竹圍中排二有一處排水孔無防水閘門，導致內水無法排出與外水倒灌；另下竹圍中排二彎道處(臨近台 82 線)，兩邊堤岸存在高度落差與堤岸右岸護欄存在缺口。</li> <li>里長表示，下竹圍中排二排水孔無防水閘門，以致排水系統無法正常運作導致洪災，此區域鄰近崁後路怡園安養院，有保全對象，建議新設自動防水閘門。</li> <li>下竹圍中排二彎道處，右岸護欄存在缺口，防汛期間因水位過高，導致洪水由缺口溢堤造成洪災；里長建議將護欄缺口填補，並使兩邊堤岸高度一致，確保堤岸防洪功效。</li> <li>建請相關單位協助改善上開位置，解決民瘼造福百姓。</li> <li>與里長一同進行現地訪查。</li> </ol> | | |
