| 諮詢紀錄表 | | | |
| <input type="checkbox"/> 北港溪流域 <input checked="" type="checkbox"/> 朴子溪流域 <input type="checkbox"/> 八掌溪流域 <input type="checkbox"/> 急水溪流域 | | | |
| 諮詢單位 | 嘉義縣朴子市 | | |
| 諮詢日期 | 2022.02.18 | 諮詢時間 | 15:00 |

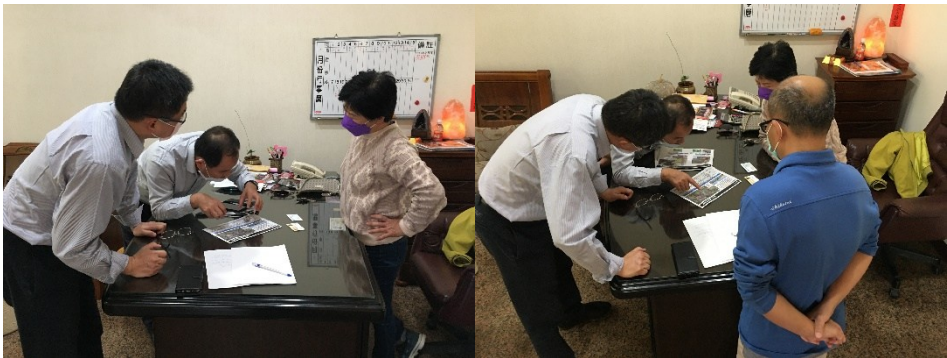
| 諮詢紀錄表 | | | |
|---|---|---|---|
| 諮詢意見 | <ol style="list-style-type: none"> <li>2018 年 0823 洪災，里內有位居民因為擔心淹水造成農損，冒著大雨開車出門巡田，卻因大雨視線不佳以及路面淹水，導致連人帶車，衝入路旁 3 米深溝的憾事發生，希望相關單位能積極協助辦理清疏及改善工程。</li> <li>里長表示，朴子市祥和國小旁附近側溝(含吉祥七街)久未清疏，當遭逢短延時強降雨，就容易造成道路積淹，引發民怨。</li> <li>南大糠榔中排，沿線多處雜草及土砂淤積，造成通水斷面及橋樑樑底高程不足的情況，里長希望相關單位能派員清理，維護水路通暢，避免汛期或豪雨時造成積淹，最終釀成憾事發生。</li> <li>建請相關單位協助改善上開位置，解決民瘼造福百姓。</li> <li>與里長一同進行現地訪查。</li> </ol> | | |
