「全國水環境改善計畫臺南市政府生態檢核暨相關工作計畫(112-113 年度)」

竹溪水岸改善及環境營造施工階段(完工後)生態檢核勘查 會勘紀錄

調查影像紀錄表

工程名稱	竹溪水岸改善及環境營造	拍攝日期	民國 113 年 7 月 17 日
------	-------------	------	-------------------

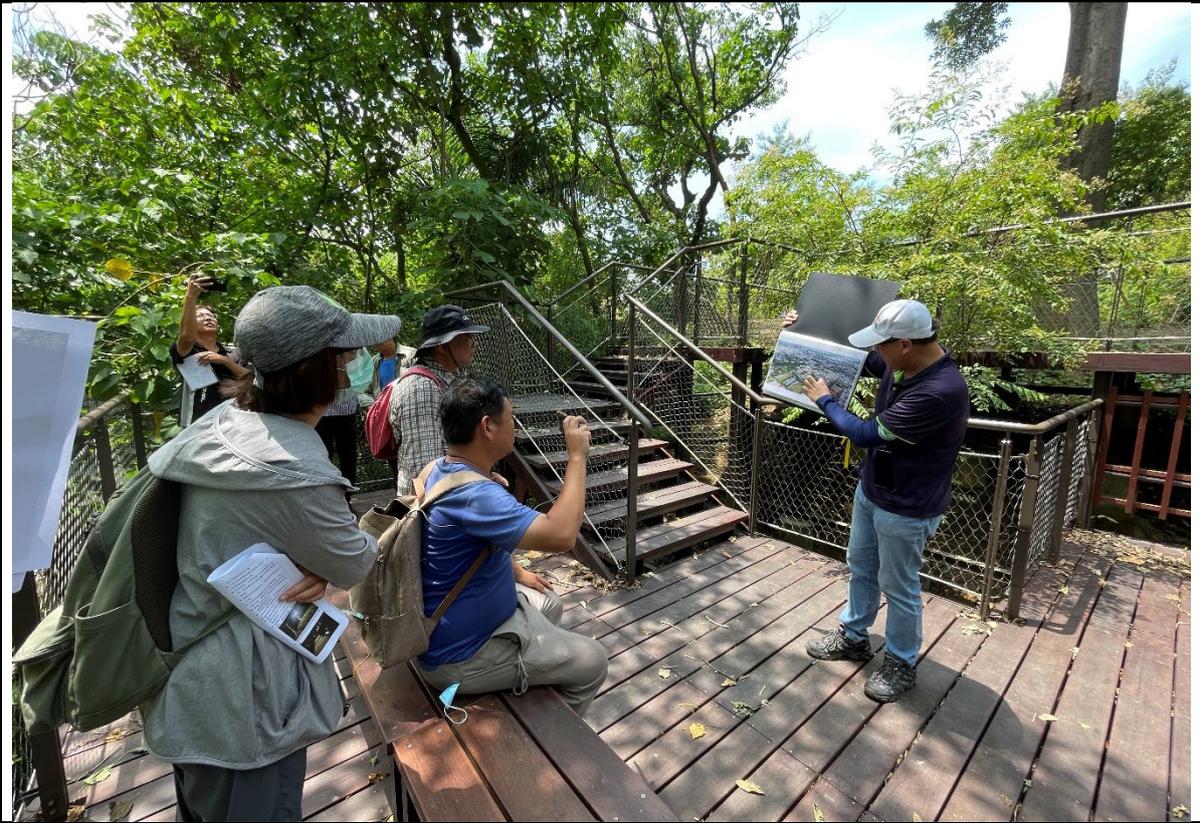
內容說明：工程團隊協同進行會勘，說明工程生態友善作為及恢復情形。

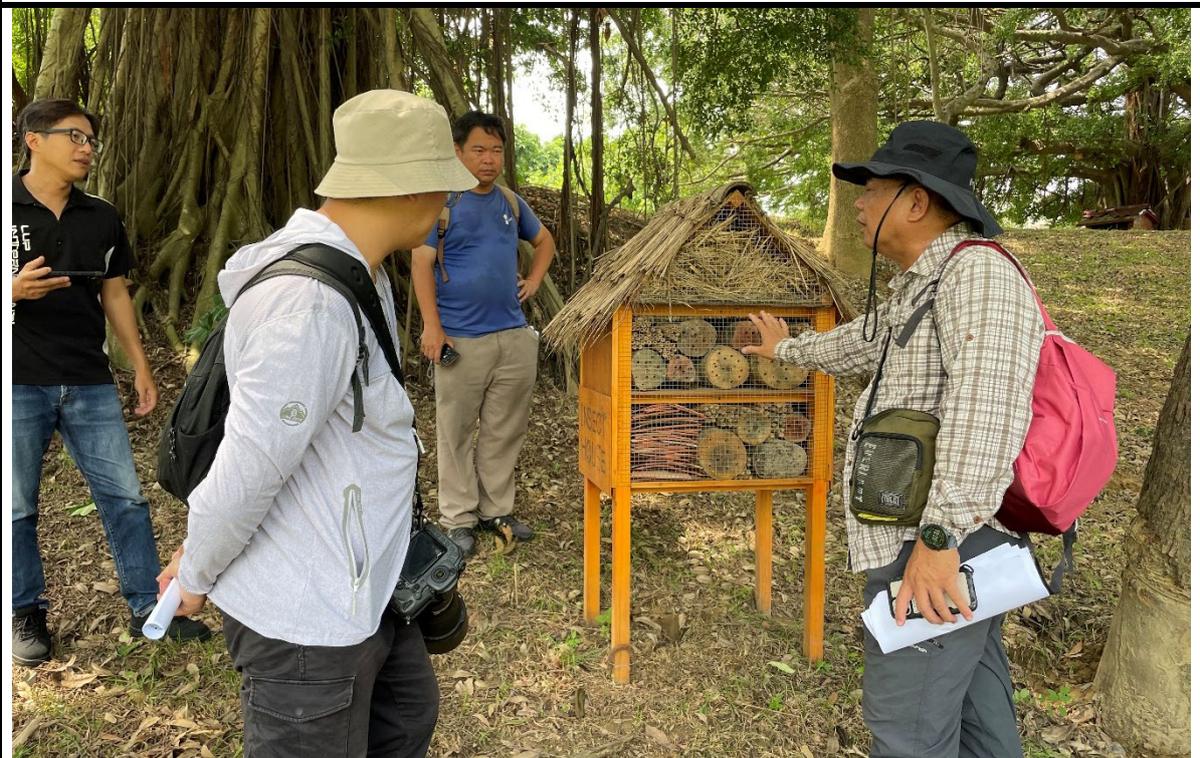
- (1) 現勘時於採光罩步道旁有一座無遮蔭的昆蟲旅館受陽光直接曝曬，不利設置目的，建議遷移至有遮蔭的位置。
- (2) 昆蟲旅館的標示要說明清楚，避免人為干擾破壞。
- (3) 緩坡滯洪溼地宜加強說明標示禁止，民眾將物種放生影響生態平衡。

內容說明：針對昆蟲旅館後續追蹤及相關維護管理計畫進行討論。

1. 建議昆蟲旅館應設置於樹下蔭涼處，以利使用。
2. 昆蟲旅館宜加強解說，有主動式教育意義。
3. 已枯死之喬木建議可截切後置於林下，作為生物棲息利用。
4. 靜水域之浮萍可結合台南鳥會救傷業務，實現公私協力的運營管理。
5. 同上，外來魚種之移除也可結合公私協力進行運營管理。
