## 附錄二、生態檢核自評表及快速棲地生態評估表

公共工程生態檢核自評表

| 工程基本資料 | 計畫及工程名稱 | 十四張圳流域(延伸至東門支線第六分線)活化水環境改善整體計畫(第三期) | | 規劃單位 | 以樂工程顧問股份有限公司 |

水利工程快速棲地生態評估表(河川、區域排水)

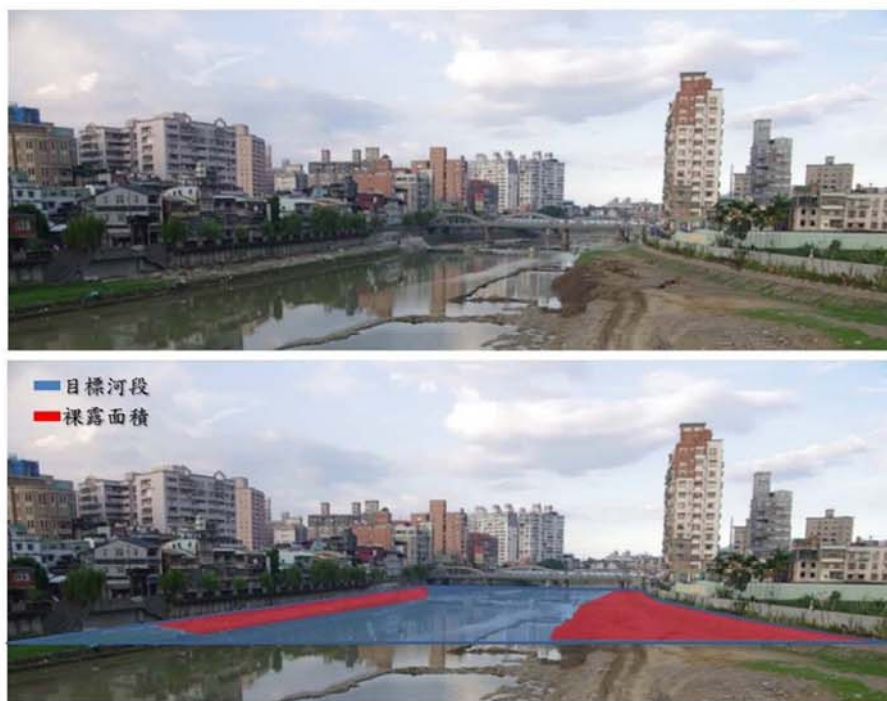
圖 D-1 裸露面積示意圖

| 類別 | ③<br>評估因子勾選 | ④<br>評分 | ⑤<br>未來可採行的生態友善策略或措施 |
|---|---|---|---|
| | <p>(D) 生態意義：檢視流量洪枯狀態的空間變化，在水路的水路域交界的過渡帶特性</p> <p>註：裸露面積為總面積(目標河段)扣除水與植物的範圍(詳圖 D-1 裸露面積示意圖)</p> | | |
