羅東溪柯子林堤防（北成橋至廣興大橋段）防災減災工程 公共工程生態檢核自評表

生態檢核表 主表(1/2)

附表 D-02 生態專業人員現場勘查紀錄表

附表 D-03 工程方案之生態評估分析

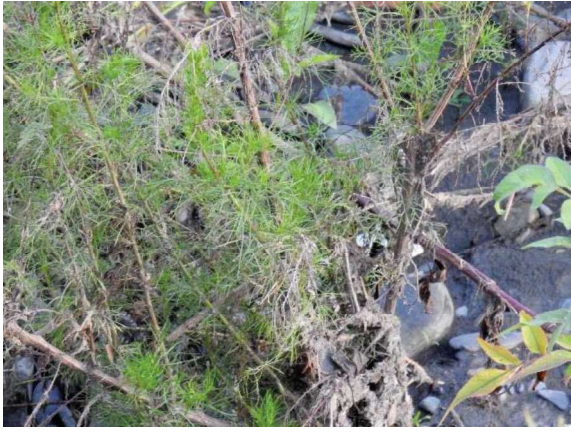
圖 1 茵陳蒿

勘查日期	民國 108 年 10 月 12 日	填表日期	民國 108 年 10 月 21 日
紀錄人員	陳█████	勘查地點	宜蘭縣冬山鄉
人員	單位/職稱	參與勘查事項	
陳█████	觀察家生態顧問有限公司/ 生態工程部研究員	工程生態評析、植物辨識	
范█████	觀察家生態顧問有限公司/ 生態工程部計畫專員	工程生態評析、協助執行檢核機制	
戴█████	觀察家生態顧問有限公司/ 生態工程部計畫專員	陸域動物觀察、協助執行檢核機制	
現場勘查意見		處理情形回覆	
提出人員(單位/職稱):陳█████		回覆人員(單位/職稱):張█████(第一河川局/工程員)	
<p>1. 本工程位於羅東溪北成橋至廣興大橋溪段，其河道內之棲地類型為「辮狀河道外來植被優勢草地與灌叢」，由象草(優勢種)、銀合歡、南美豬屎豆、黃豬屎豆、青荊、大花咸豐草等外來種組成。亦由少許原生種如：甜根子草、茵陳蒿(圖 1)、構樹生長於此。</p>		<p>1. 本工程為營造高灘地保護長 2,100 公尺，幅寬約 70 公尺，施作範圍內之外來種植物如銀合歡等均須摘除；少許原生種植物將視情況予以移除。</p>

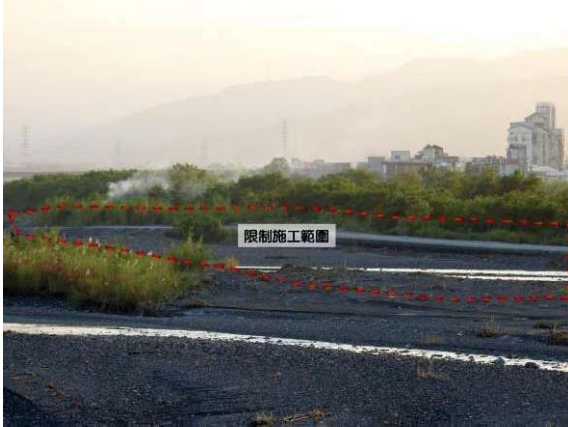
圖 2 工程預計施作範圍

2. 工程預計於河道左岸清淤(圖 2)，工程施作期間應設置排檔水或導流水設施，避免砂石進入水體造成水質濁度提升。
2. 工程進行將施作相關導流設施，以避免砂石進入水體造成水質濁度提升。

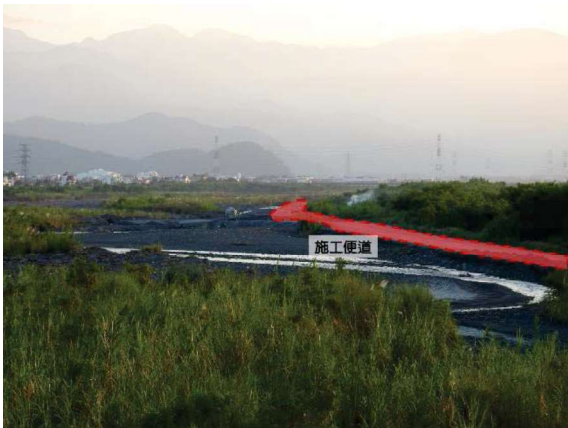
圖 3 既有道路

3. 施工便道應以既有道路(圖 3)，避免重新開拓新道路。
3. 將利用既有施工便道讓施工機具通行，無重新開拓道路破壞河堤結構安全。

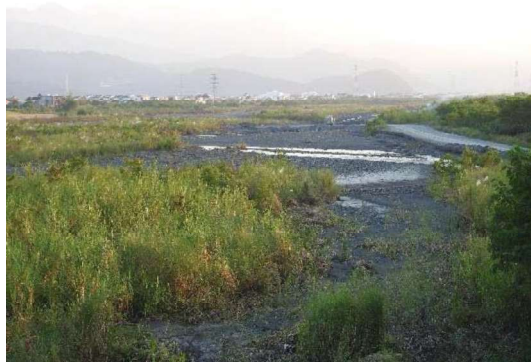
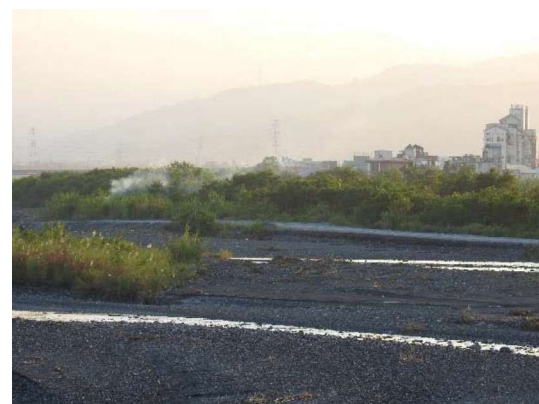
工程預計施作位置範圍

預計施工範圍為羅東溪左側灘地之清淤作業，現勘當日該區段已開闢一條施工便道，亦有許多工程車來回進出，顯示該溪段可能已有許多清淤或工程作業進行。由於此工程預計於河道灘地進行清淤作業，勢必會造成現有的河灘地擾動，破壞其生態環境。根據先前蒐集的文獻得知，該區域有列當(紅皮書瀕危物種)的紀錄，且現勘當下亦有發現其宿主植物茵陳蒿，因此，工程在施作上建議應盡量避免大範圍擾動，尤其是現有較為裸露的灘地區域(無象草等高莖植被區域)，盡可能降地工程對其之影響。在植栽使用上亦必須避免使用外來種植物，應以現地原有植栽為主(甜根子草、白背芒、茵陳蒿)。

本工程預計營造高灘地保護長 2,100 公尺，並進行植栽綠美化及基腳保護設施。

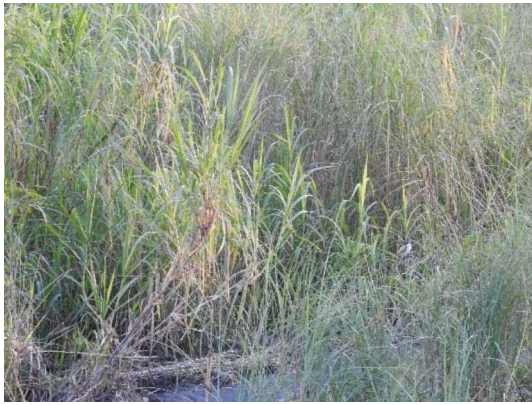
外來種-象草

預計施作工程區域位於羅東溪北成橋至廣興大橋溪段，主流河道內之棲地類型為「辮狀河道礫石灘地」，目視有些許茵陳蒿生長於此；地勢較高的灘地其棲地類型則為「辮狀河道外來植被優勢草地與灌叢」，由外來種象草為優勢種，搭配銀合歡、南美豬屎豆、黃豬屎豆、青箱、大花咸豐草等外來種組成之高莖草叢。亦由少許原生種如甜根子草、茵陳蒿、構樹生長於此。
