# 蘭陽溪 30~34 斷面間河段疏濬工程兼供土石採售分離作業

## 生態檢核表 規劃設計階段附表

附表 D-02 生態專業人員現場勘查紀錄表-1

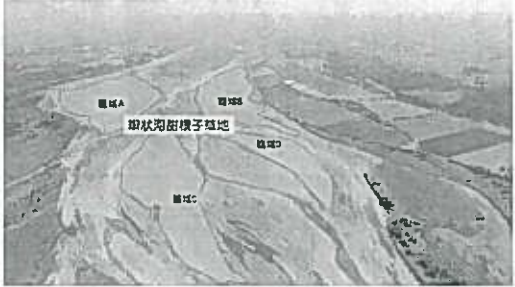
| <p>2.本工程預計於蘭陽溪紅柴林堤防段，進行長約 1600 公尺、寬約 300 公尺的河道清淤疏濬作業。預定範圍內有多處大面積的甜根子草地，能提供小型哺乳類及鳥類棲息利用，同時也成為周遭淺山地區的中小型哺乳</p> | | <p>2.本計畫疏濬面積約 50 公頃，開工後將劃分為六個工區，採分區分時進行作業，以減輕對現地小型哺乳類及生物之影響。另為避免此區域大面積高草莖植被環境遭工程全部挖除，本工程將迴避(0k+300~1k+100)疏濬範圍，以完</p> | |

| <p>類動物及猛禽食物來源，顯示其生態功能的重要性。因此，在進行疏濬工程時，應迴避此區域(圖 2)，保留既有的甜根子草地。</p> <p>圖 2 計畫範圍內甜根子草地</p> <p>3.由於本區段為辮狀河道，因此其砂洲灘地皆為常態的變動性棲地，工程的疏濬擾動可能導致其棲地特性改變，上方植生亦可能因工程擾動而消失，因此，建議應進行表土(表層土壤建議 30 公分)保存作業，並於疏濬結束後，將原有之表土回置於原有之位置，提供原生的適地植生快速回復。</p> <p>4.進行疏濬作業時，若施工範圍涉及溪水，均應設置排擋水或導流水設施，避免砂石進入水體造成水質濁度提升。</p> <p>5.施工便道應使用前期作業之既有道路，進入河灘地處需固定路線及擾動範圍，避免工程機具造成灘地過度擾動及破壞。</p> | <p>整保留左岸自然甜根子草地。</p> <p>3. 評估本工程竣工後，回置原位區域皆位於計畫設定之常流水區，與原有棲地環境有異。因此，考量清濬作業對原有棲息生物的影響，本計畫將保留原淤積上方 30 公分厚表土層，回填至左右兩岸現有裸露掏刷區，予以回復補償原有植生環境。</p> <p>4.本工項執行時，將由工務所會同廠商確實實施排擋水或導流水設施。</p> <p>5.本工程施工便道行經路線，將以河床高灘地既有道路及河川便道為主要路徑。</p> |
