# 後龍溪水系後龍溪主流治理計畫(第一次修正) 地方說明會(後龍鎮及苗栗市)

簡報人 計畫主持人 李清水 水利技師

工程顧問股份有限公司  
YUANG Engineering Consultant Co., Ltd.

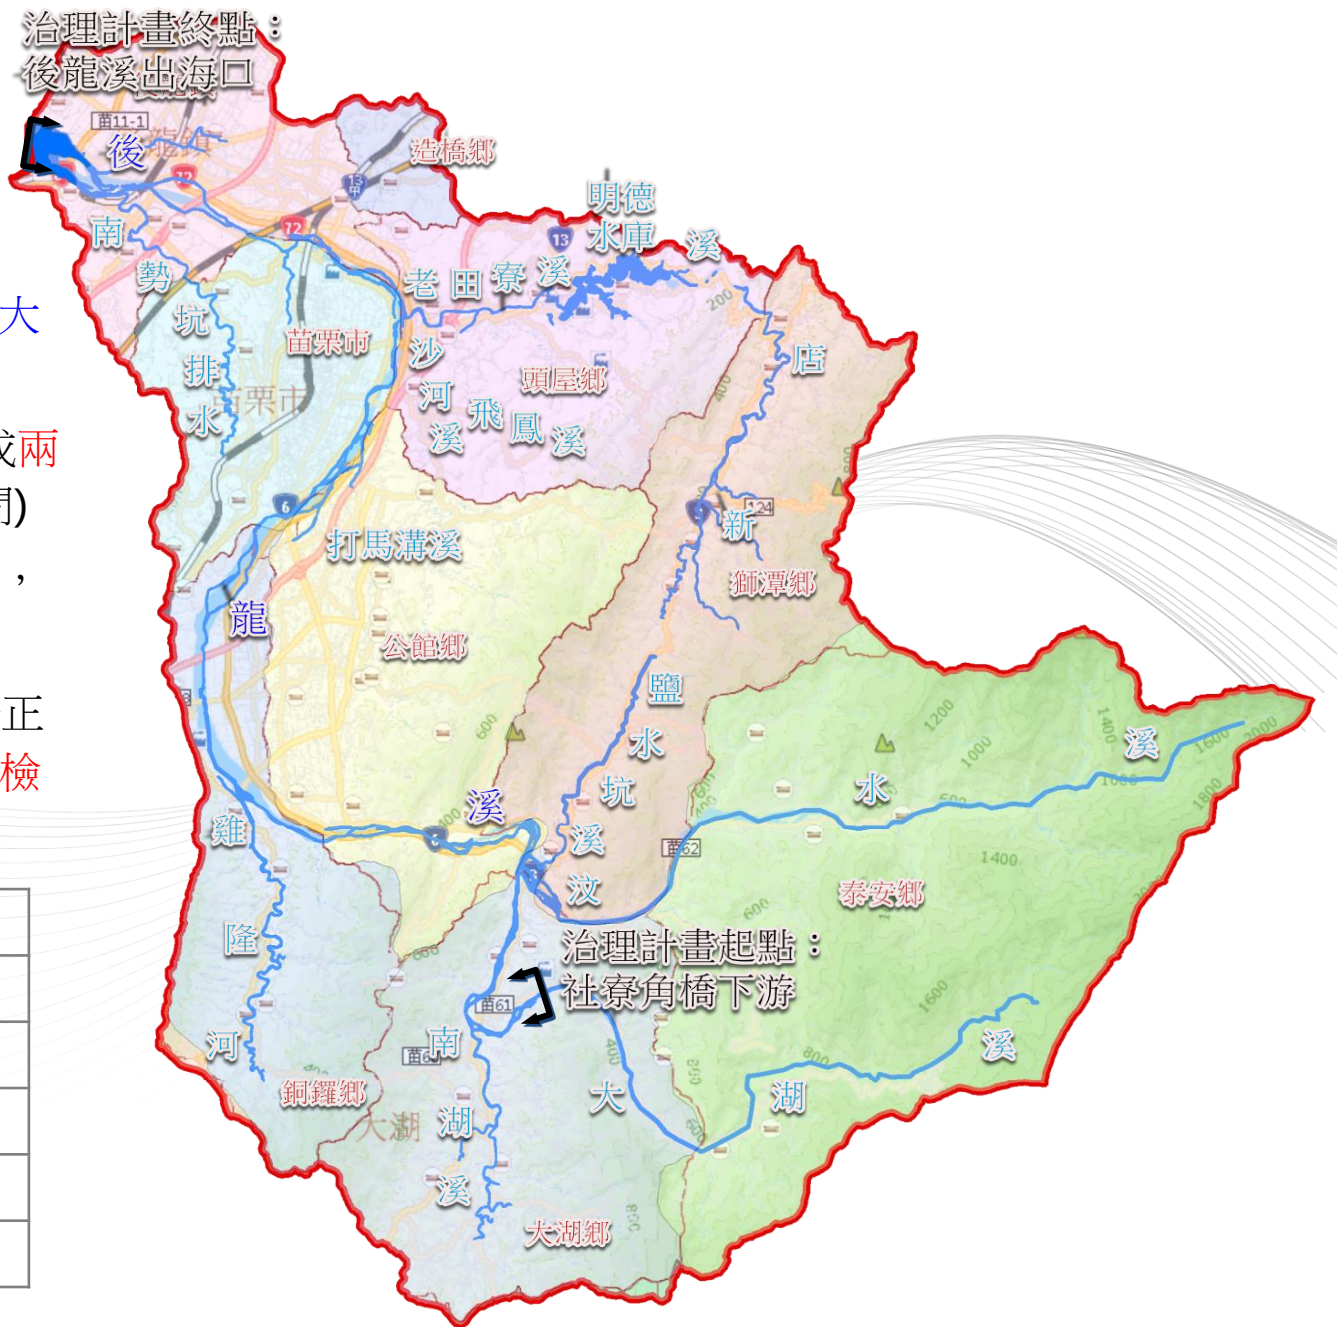
| 水系 | ◆後龍溪 |
| 河川 | ◆後龍溪主流 |
| 治理計畫範圍 | ◆起點：社寮角橋下游 |
| | ◆終點：後龍溪出海口 |
| 流域面積 | ◆536.60km <sup>2</sup> |
| 長度 | ◆40.0km |

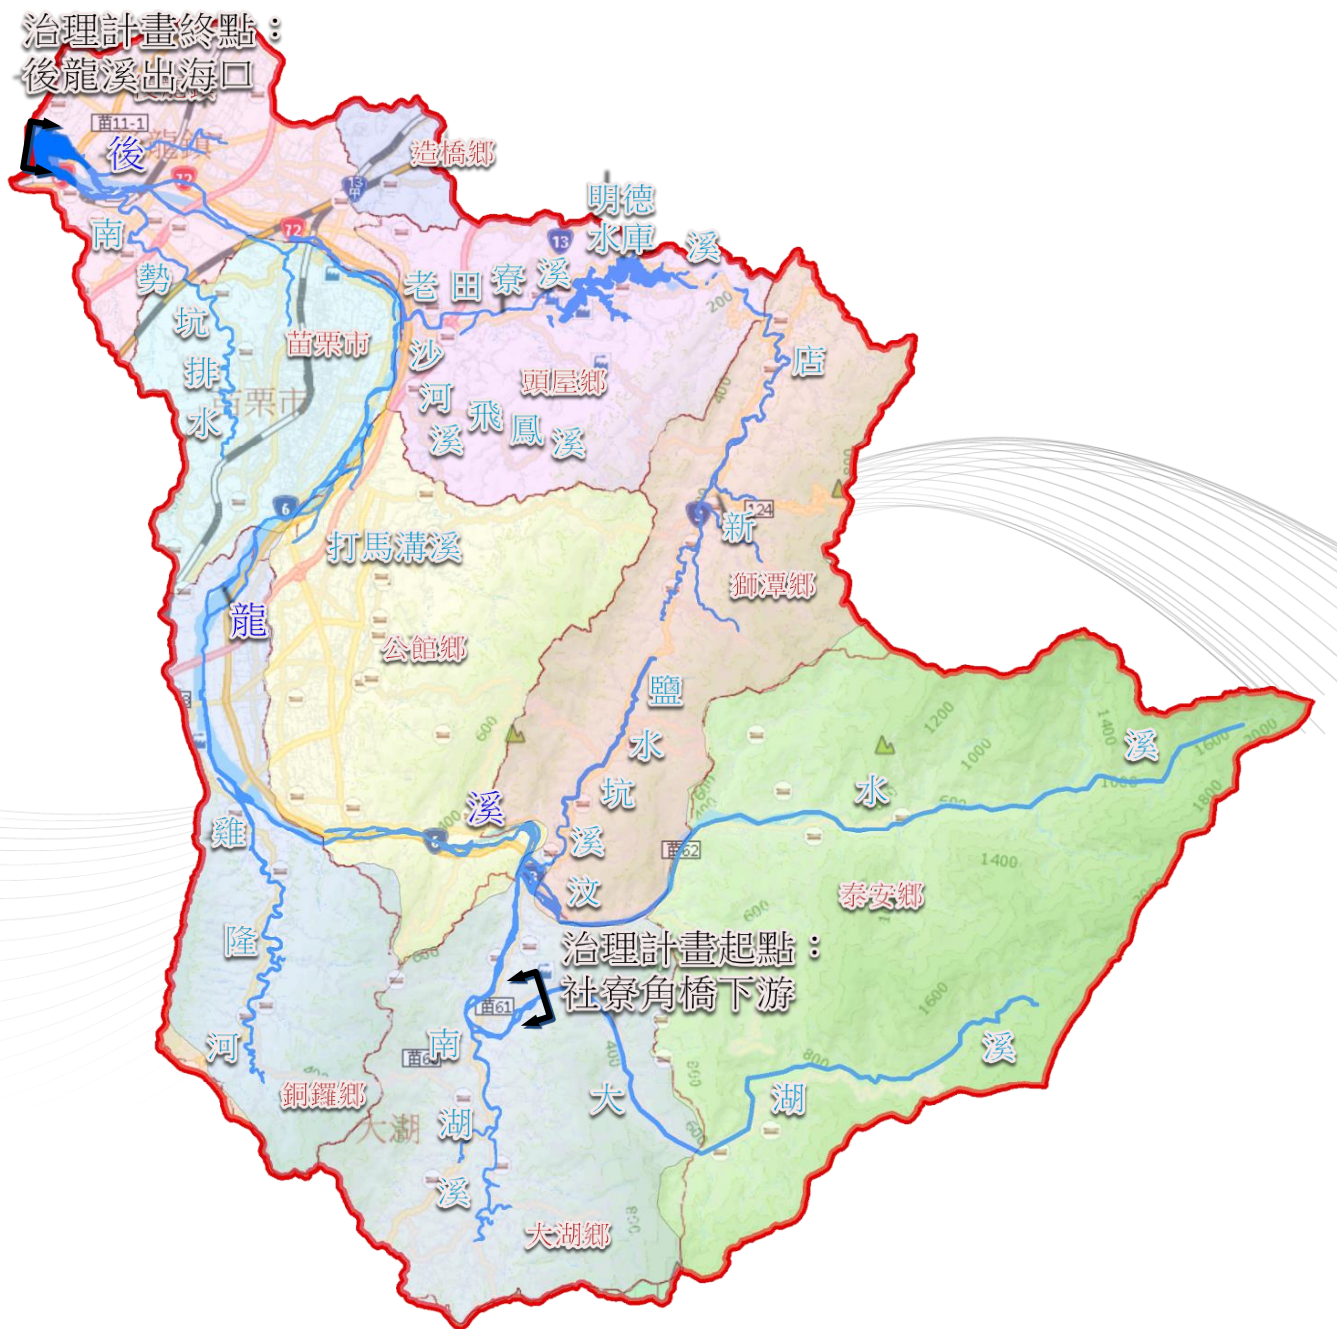
| 發源地 | 加裡山山脈之鹿場大山(標高2,616m) |
| 主要支流 | 老田寮溪(含拔仔岡溪、茄苳溪)、沙河溪(含飛鳳溪)、新店溪、打馬溝溪、鹽水坑溪、汶水溪、雞隆河、大湖溪、南湖溪 |
| 幹流長度 | 58.30km，治理計畫長度40.0km |
| 流域面積 | 536.60km <sup>2</sup> |
| 高程變化 | EL.5~1,500m |
| 流經地區 | 苗栗市、公館鄉、頭屋鄉及後龍鎮、銅鑼鄉、獅潭鄉、造橋鄉、大湖鄉、泰安鄉 |
| 平均坡降 | 福基以上河道平均坡降約為1/160，福基以下河道坡降約為1/260 |
| 計畫洪水量 | 主流後龍溪河口6,340cms(Q <sub>100</sub> ) |

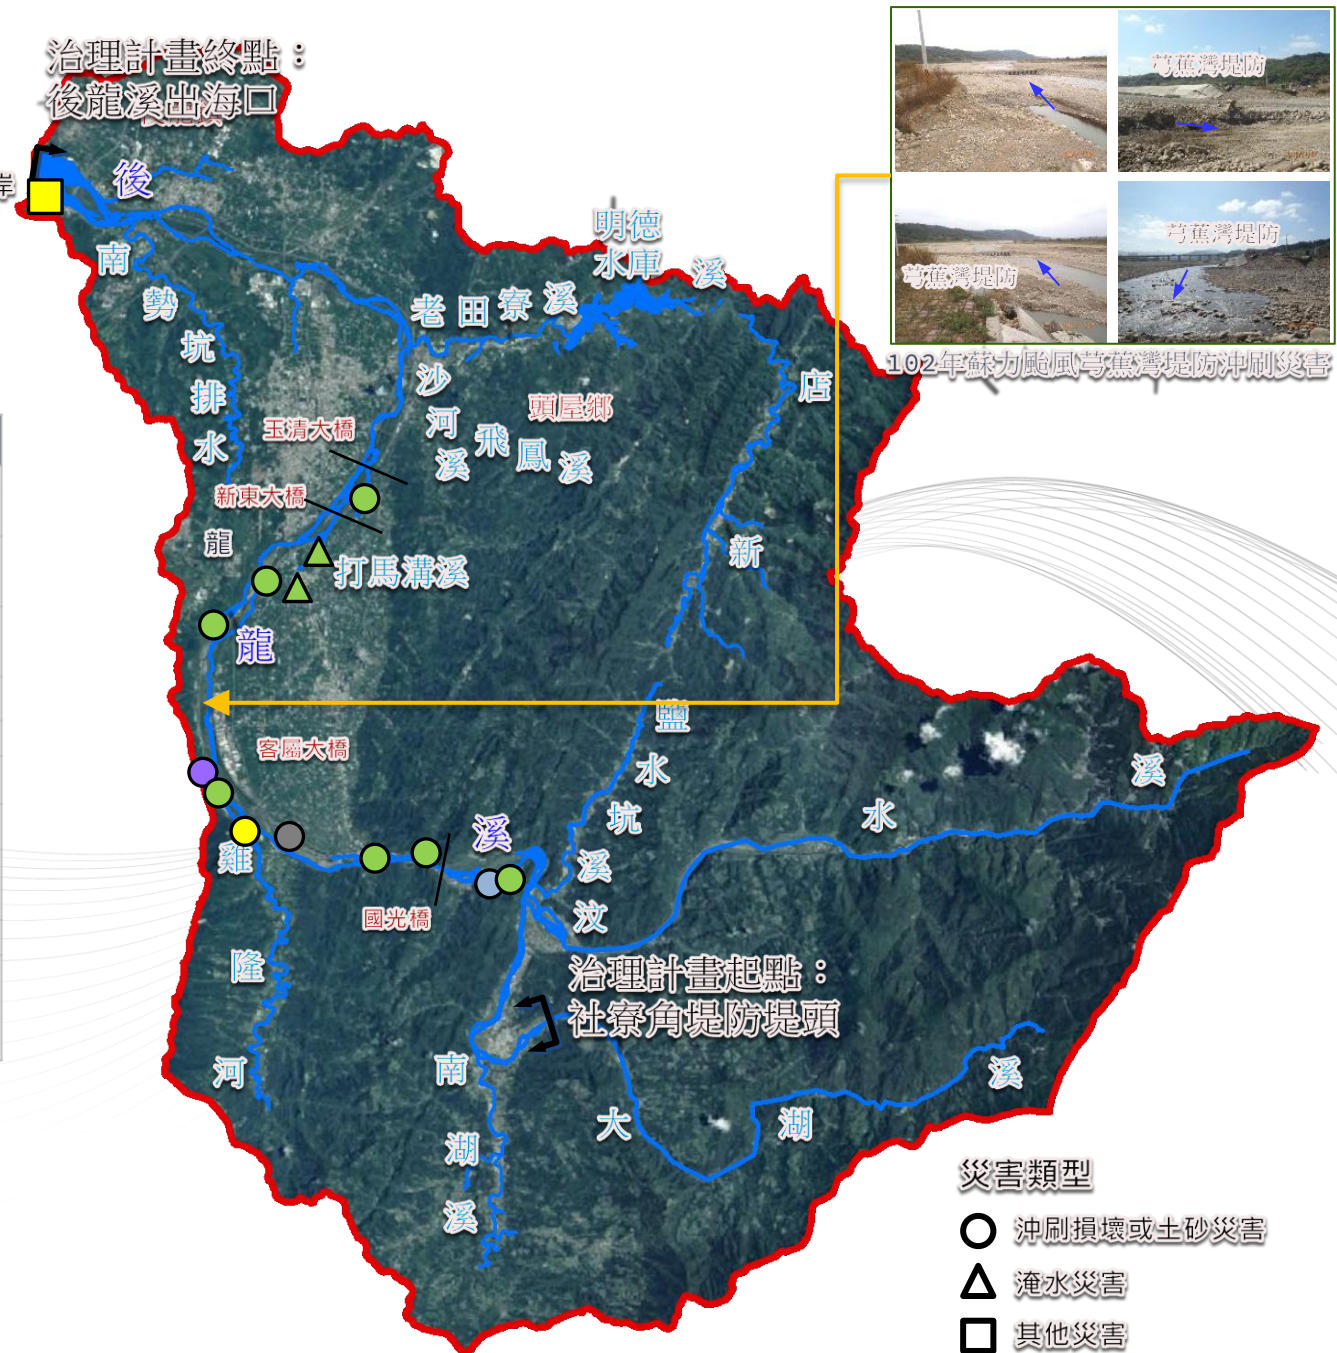
災害成因

未整治河段，土坎邊坡保護強度不足  
早期防洪設施堤面單薄而簡陋  
流路蜿蜒，易受直接衝擊而毀損

■近年造成後龍溪災害包括101年蘇拉、102年蘇力與潭美、103年麥德姆及105年梅姬颱風等

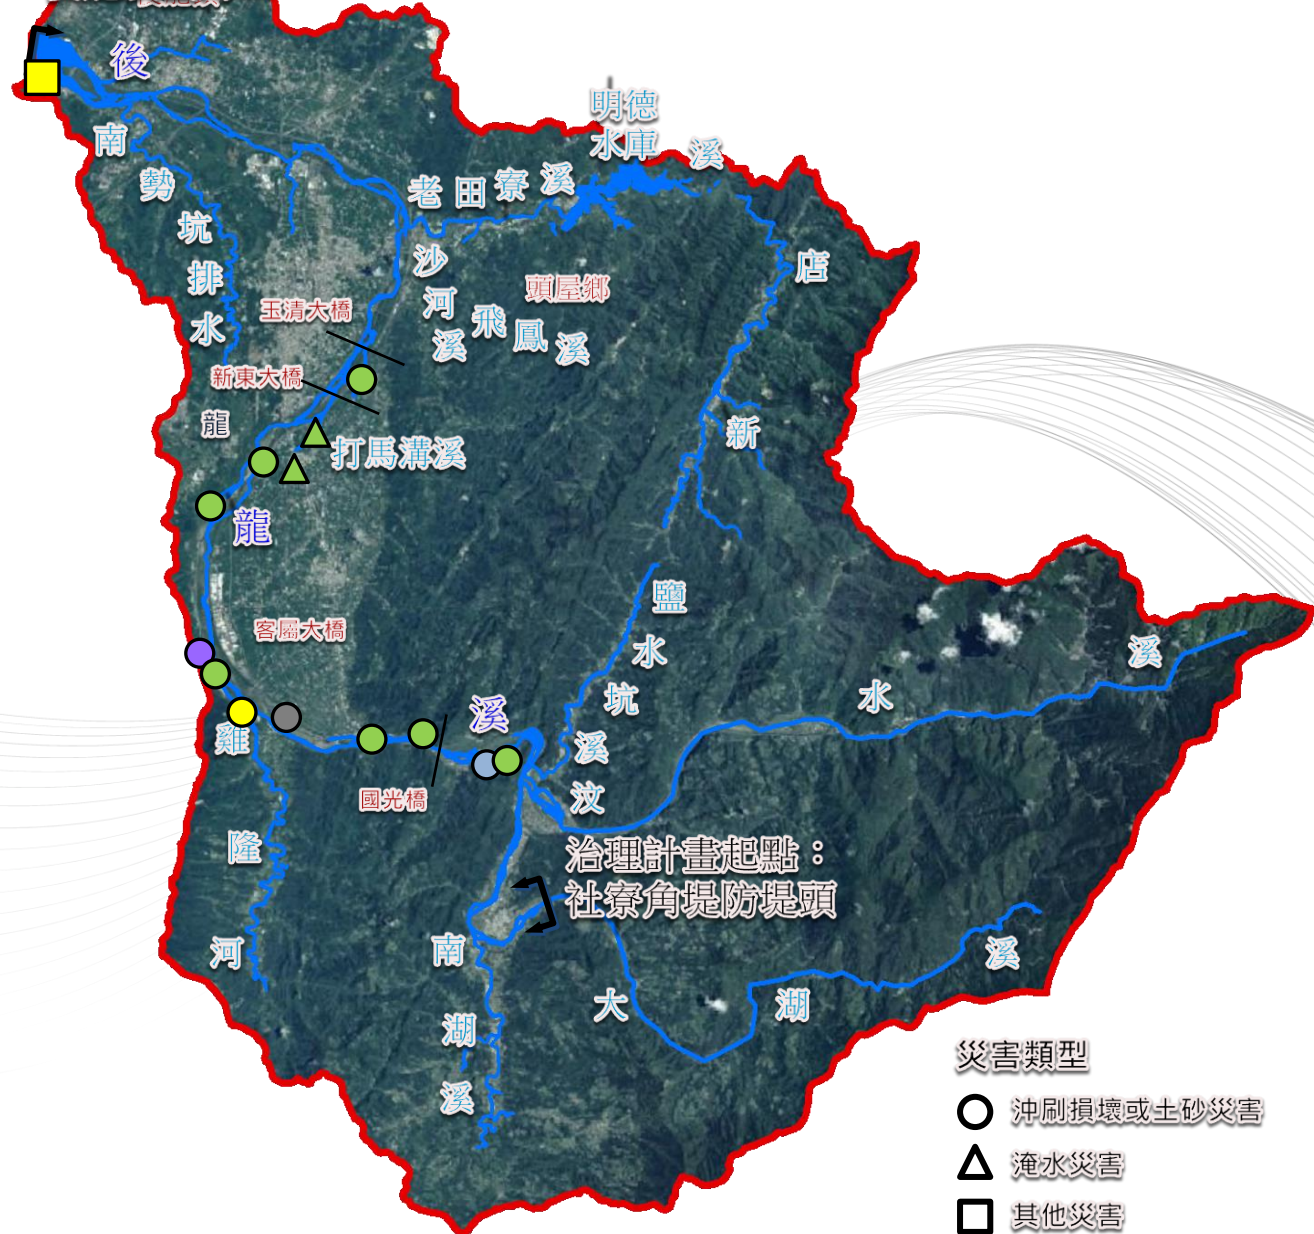
### 水道治理計畫原則

治理計畫終點：  
後龍溪出海口

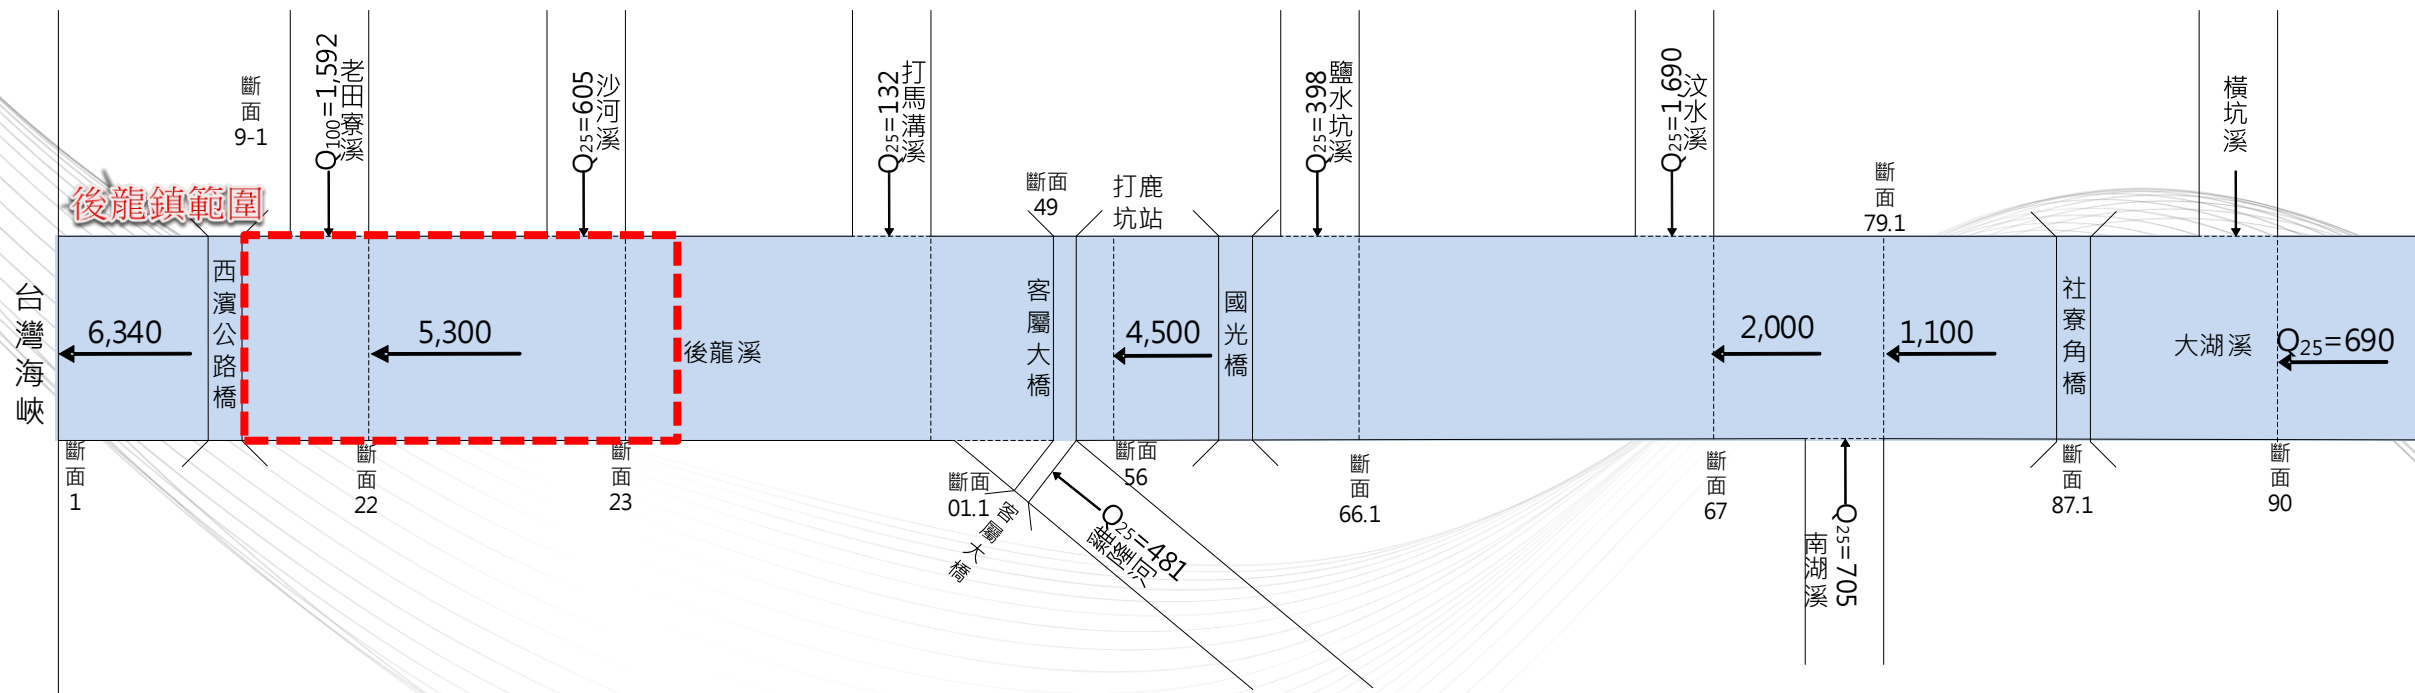
■100年重現期距，計畫堤頂高則採 $Q_{100}$ 計畫洪水位+1.5公尺出水高

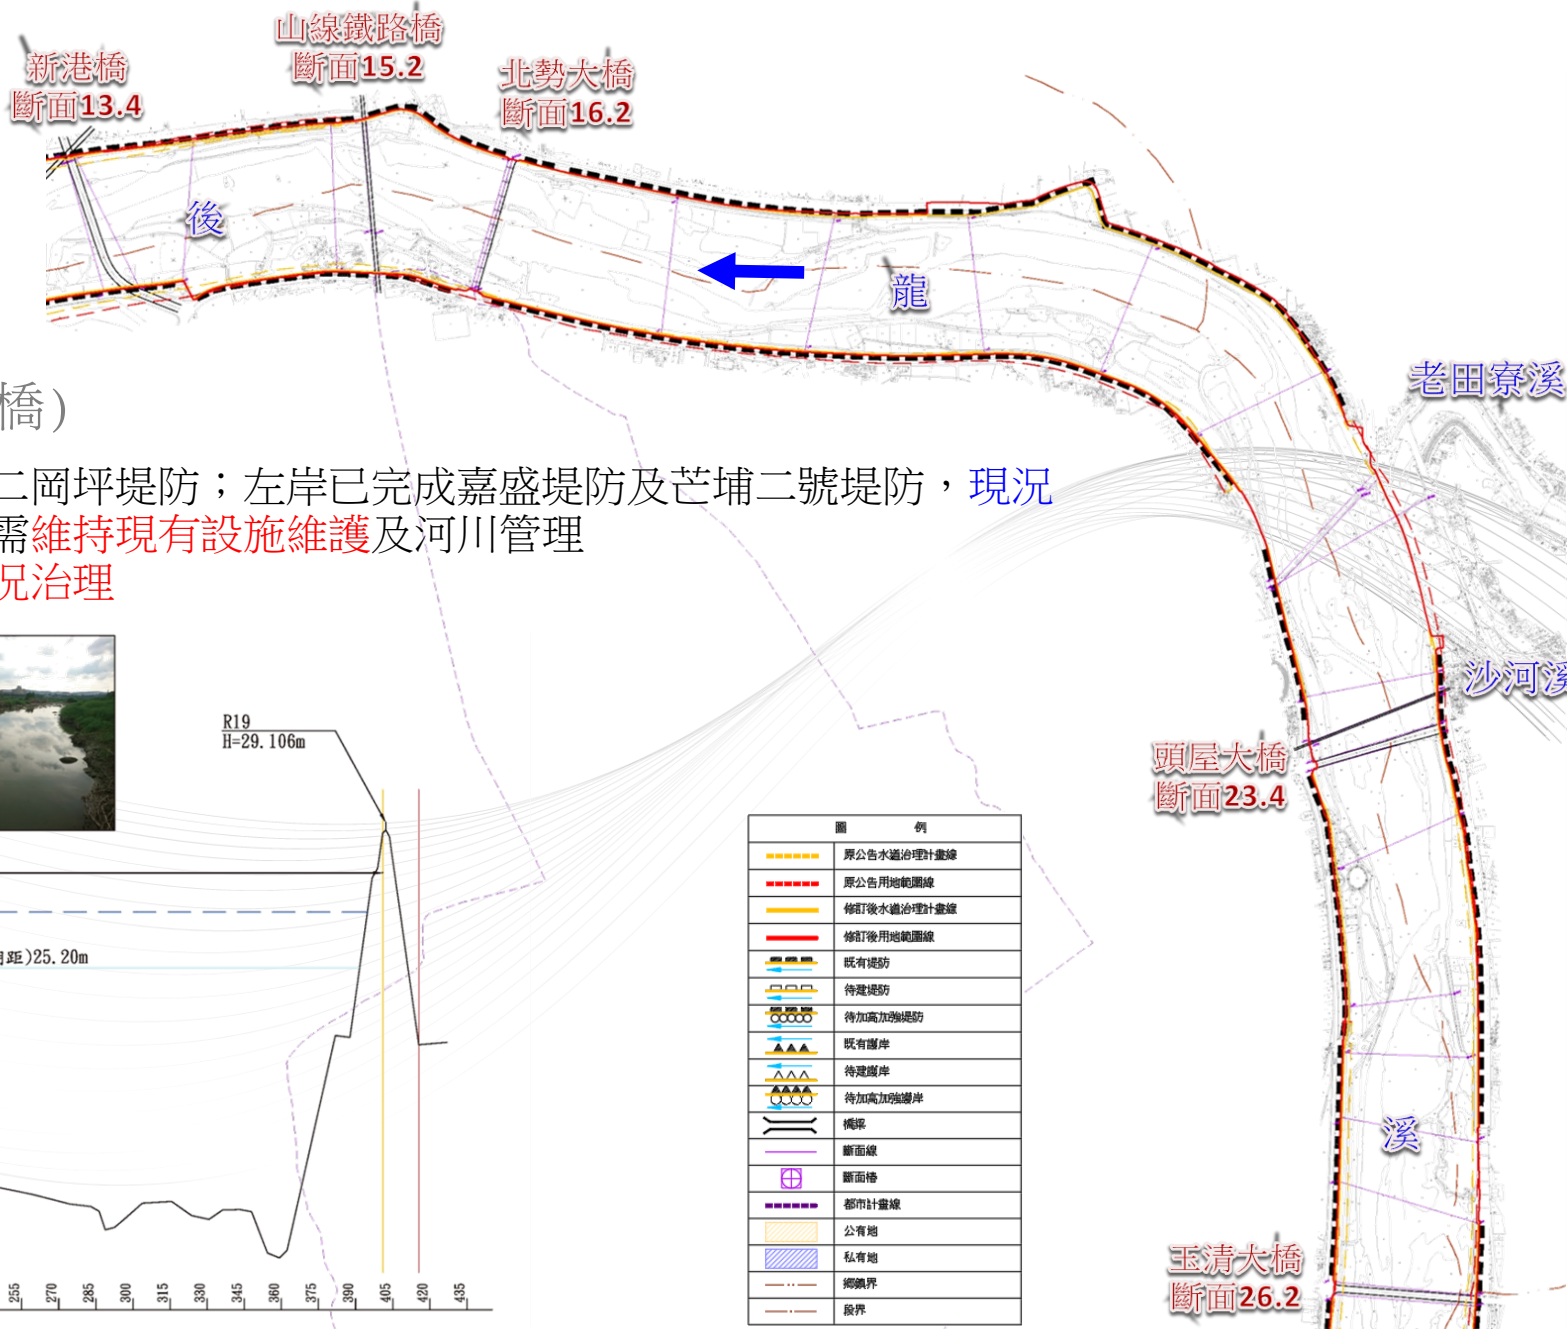
斷面13.2(新港橋)~斷面26.2(玉清大橋)

- 本河段右岸已完成北勢堤防、二張犁堤防及二岡坪堤防；左岸已完成嘉盛堤防及芒埔二號堤防，**現況堤高均可滿足保護標準**，暫無加高必要，僅需**維持現有設施維護**及河川管理
- 無堤段多高坎，**亦高於計畫洪水位**，故**依現況治理**

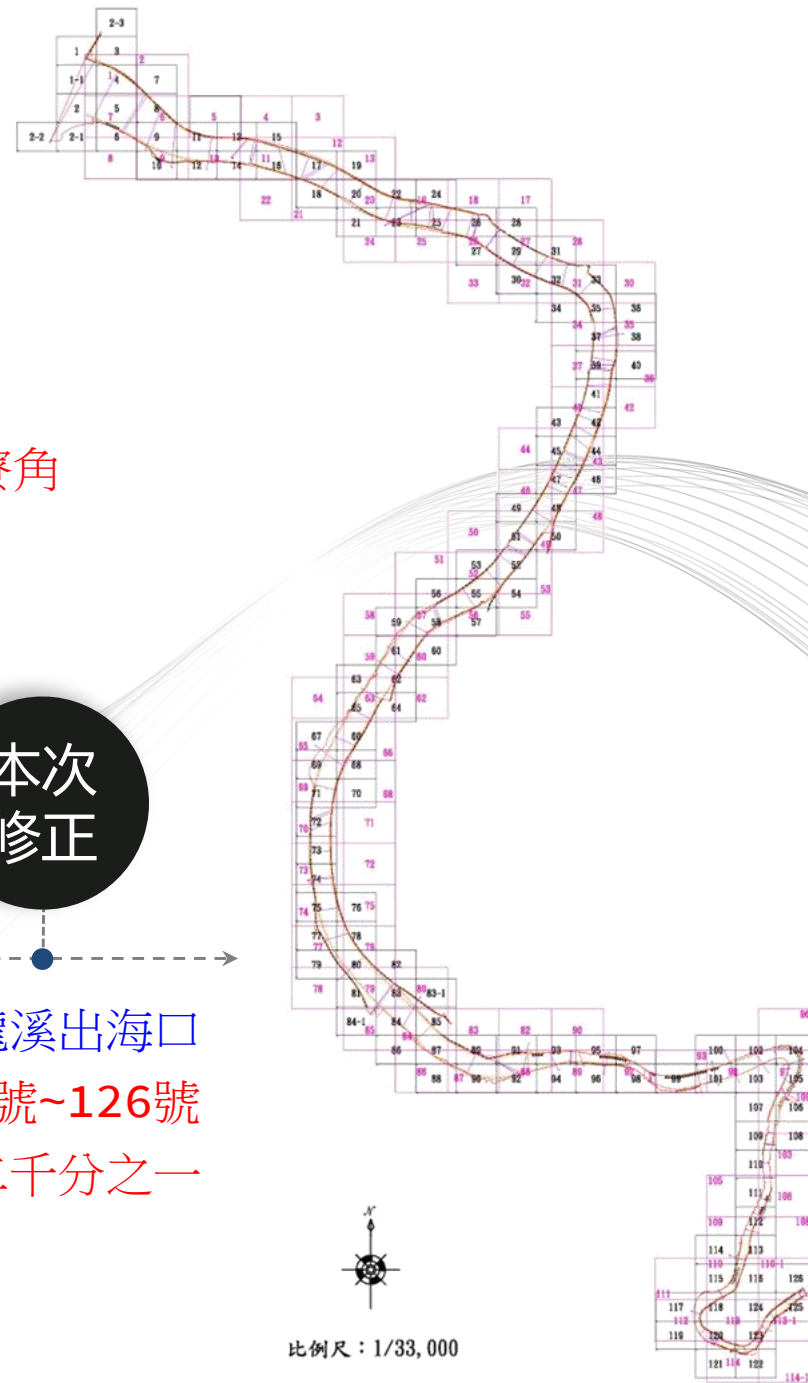
- 民國72年及85年以福基為界，將後龍溪圖籍各別公告下游段及上游段
- 本次將後龍溪歷年公告之治理範圍予以合併，修正治理計畫範圍為社寮角堤防堤頭~至後龍溪出海口
- 後龍鎮、苗栗市北側及頭屋鄉範圍圖籍編號為24~45號

- 自福基至後龍溪出海口
- 河川圖籍為1號~126號
- 圖幅比例為二千分之一

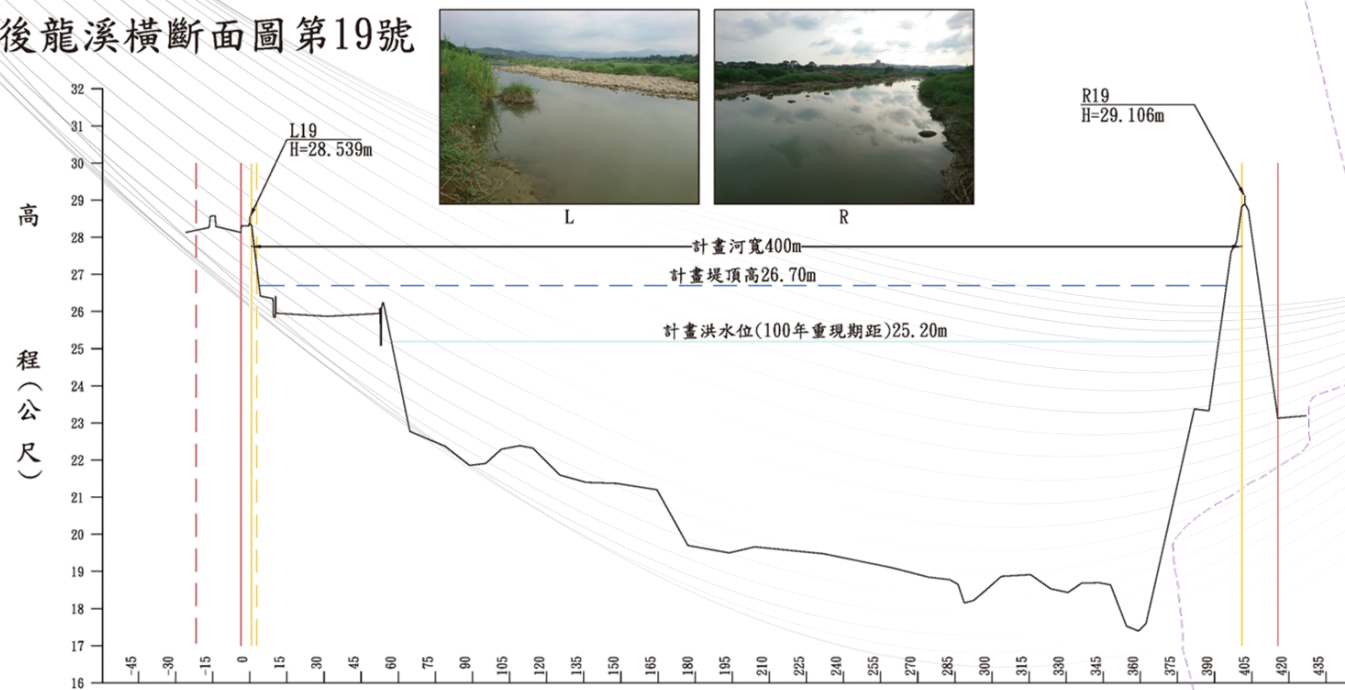
後龍溪橫斷面圖第19號

新港橋  
斷面13.4

山線鐵路橋  
斷面15.2

北勢大橋  
斷面16.2

頭屋大橋  
斷面23.4

玉清大橋  
斷面26.2
