# 後龍溪水系後龍溪主流治理計畫(第一次修正) 地方說明會(頭屋鄉)

簡報人 計畫主持人 李清水 水利技師

工程顧問股份有限公司  
YUANG Engineering Consultant Co., Ltd.

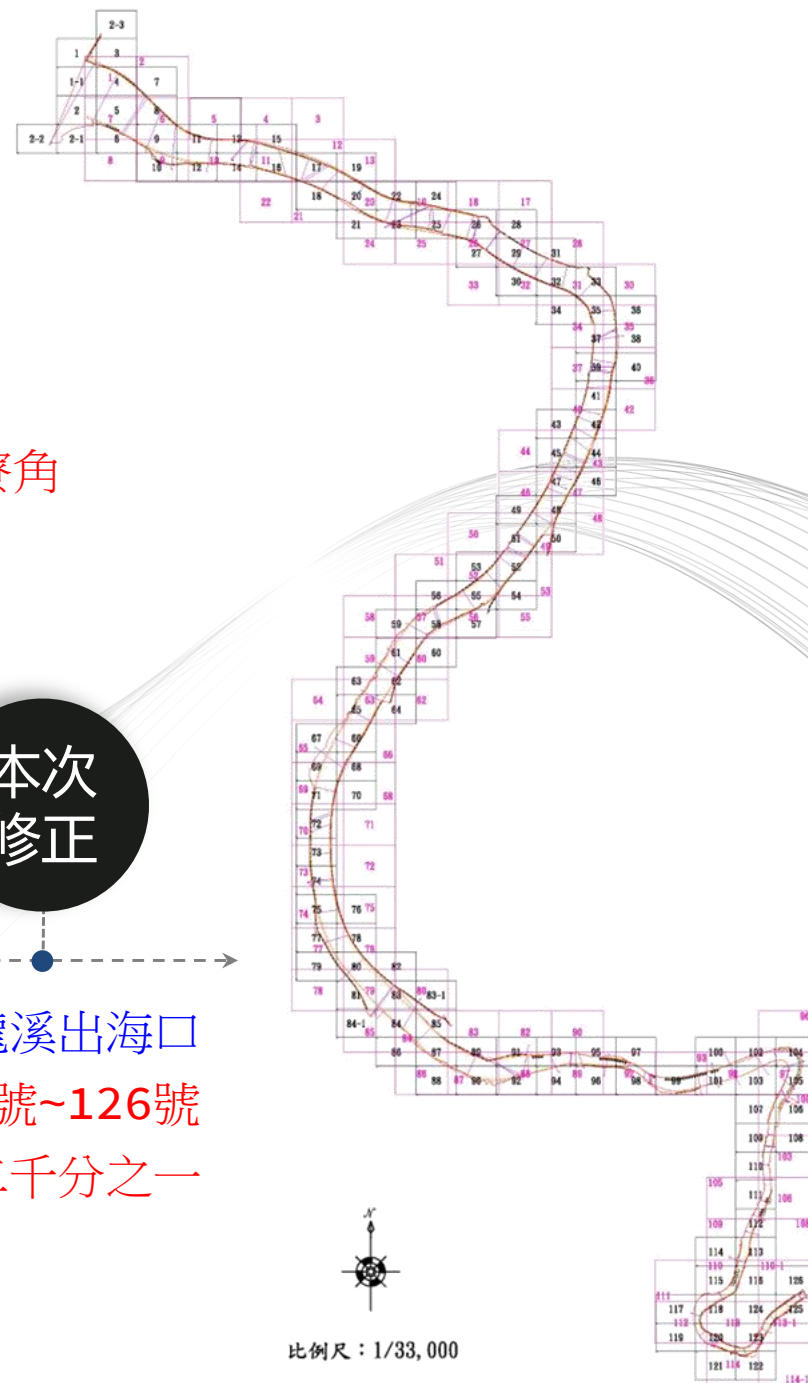
比例尺：1/33,000

- 民國72年及85年以福基為界，將後龍溪圖籍各別公告下游段及上游段
- 本次將後龍溪歷年公告之治理範圍予以合併，修正治理計畫範圍為社寮角堤防堤頭~至後龍溪出海口
- 後龍鎮、苗栗市北側及頭屋鄉範圍圖籍編號為24~45號

- 自福基至後龍溪出海口
- 河川圖籍為1號~126號
- 圖幅比例為二千分之一
