後龍溪流域整體改善與調適規劃(1/2)

苗栗市-小平台會議
淹水共學

民國110年9月8日

以樂工程顧問股份有限公司

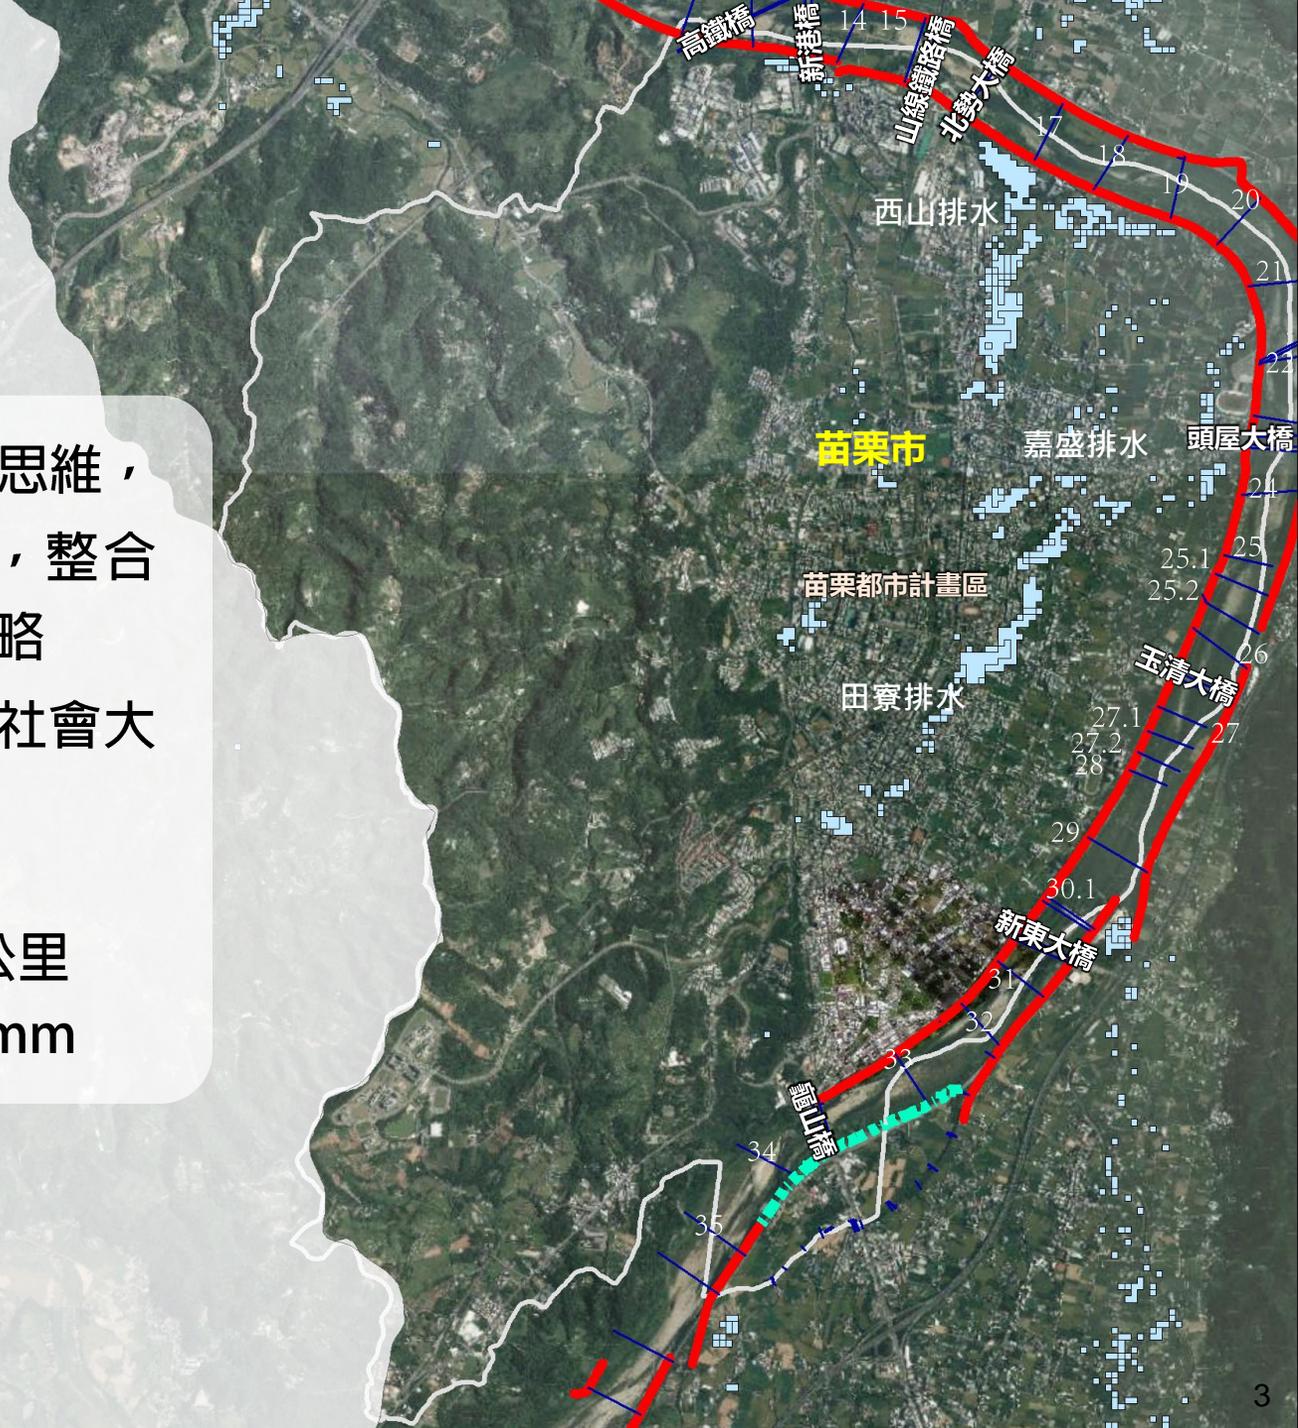
- 跳脫過往水道治理為主思維，以**流域為整體考量**，整合治理方向與管理調適策略
- 導入**民衆參與**，符合社會大眾對水的想像
- **後龍溪流域**為計畫範圍
- 流域面積：**536.6**平方公里
- 保護標準：48小時955mm

- 24小時500mm淹水範圍
- 待建防洪設施-1.5公里
- 既有防洪設施-16.7公里

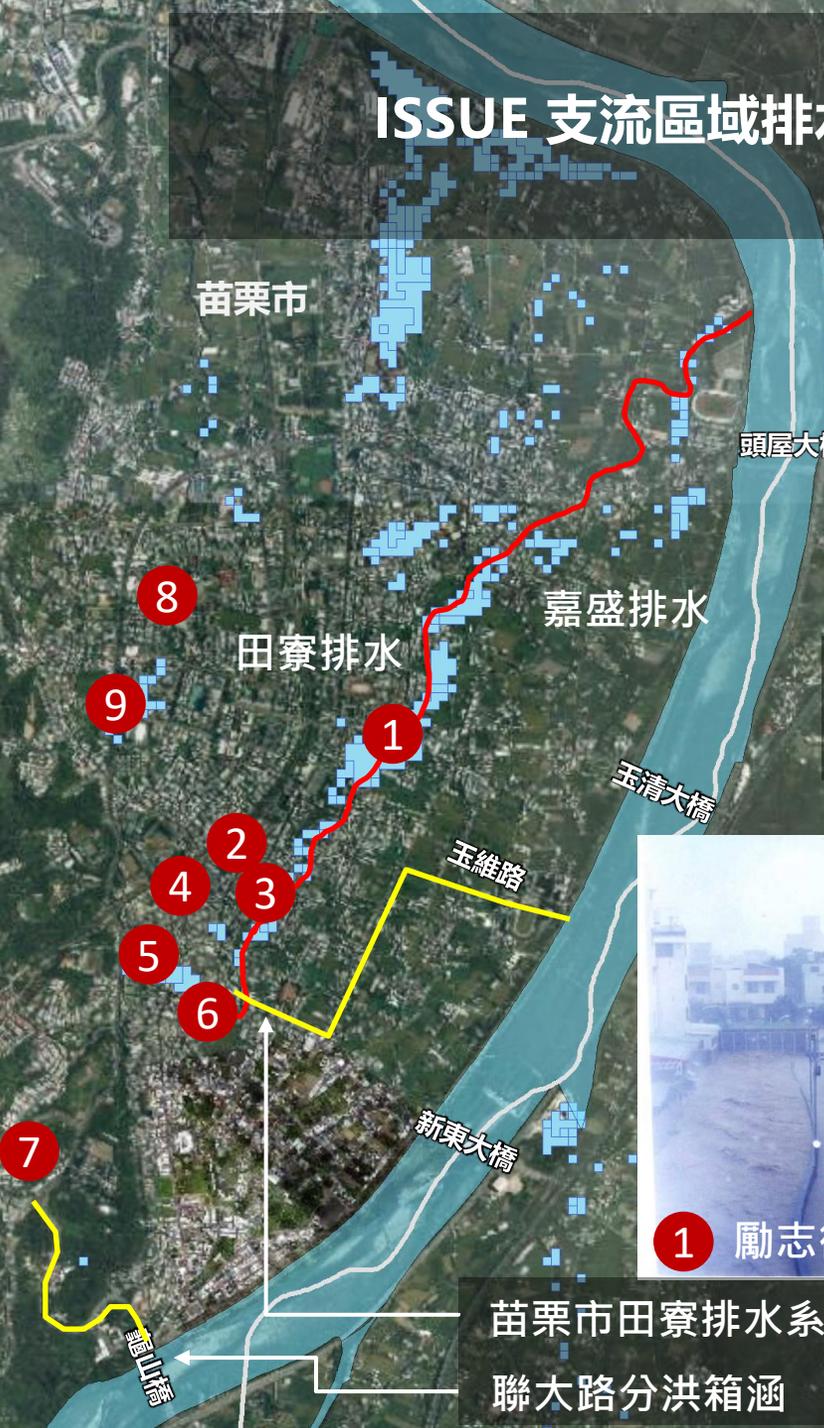
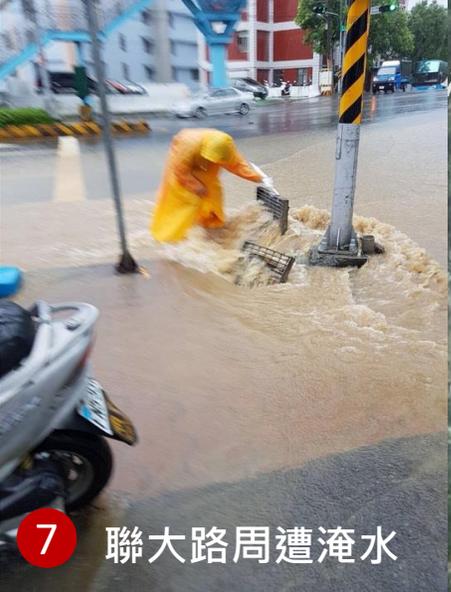
苗栗市田寮排水系統分洪工程(109年開工)
聯大路分洪箱涵

ID	歷史淹水區位	淹水狀況
1	玉清宮(勵志街沿線)	60~80公分
2	至公路、苗栗縣農會	-
3	新庄舊橋(維新里)	淹沒橋面
4	光復路186巷巷口	-
5	大同路大千醫院	20~30公分
6	國際大戲院周遭	20~30公分
7	聯大路周遭	-
8	自治路正發路口	-
9	民族路國華路口	-

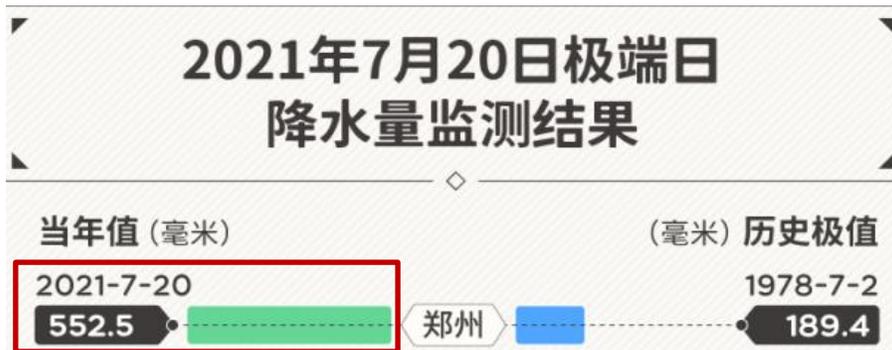
郑州-57083 2021-07-20 23时降水量
R03:74.6 R06:174.1 R12:500.1 R24:605.2 R08:540.4 R20:74.6

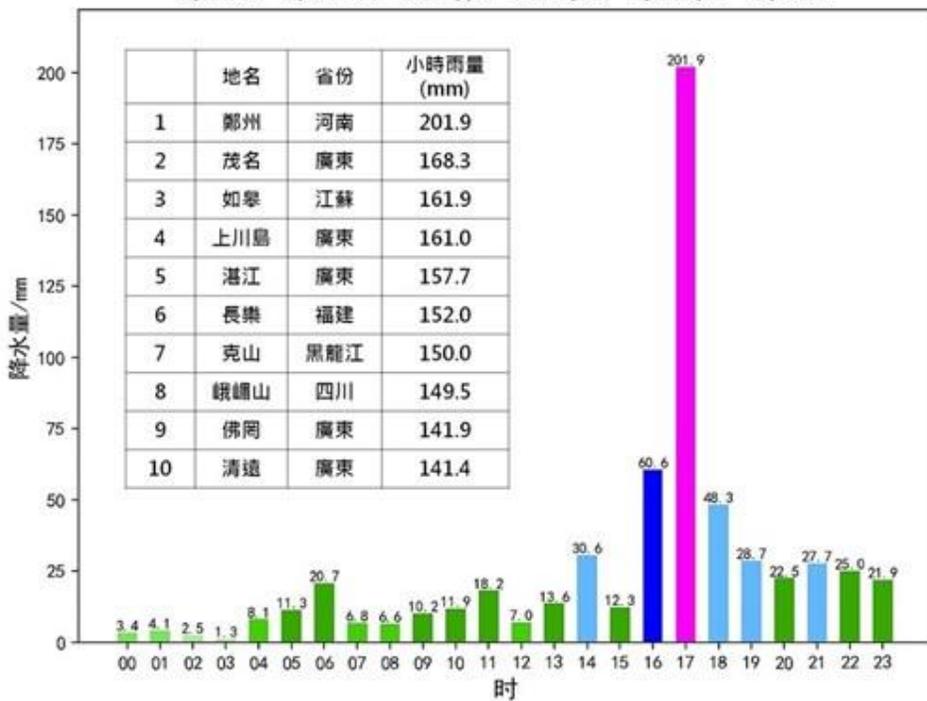
河南省日降水实况
07月20日00时-07月21日00时

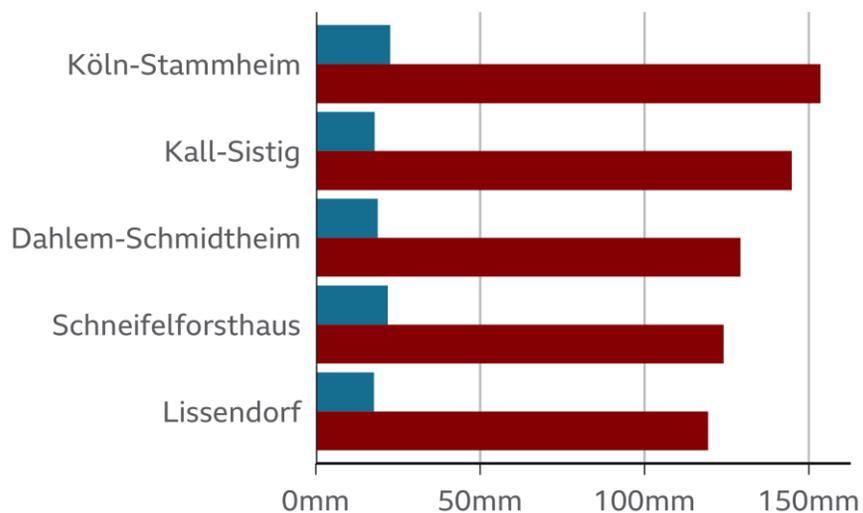
Worst-hit areas saw rainfall levels far above average high for July

30-year average high and 14 July 2021 compared

Source: German Weather Service (DWD)

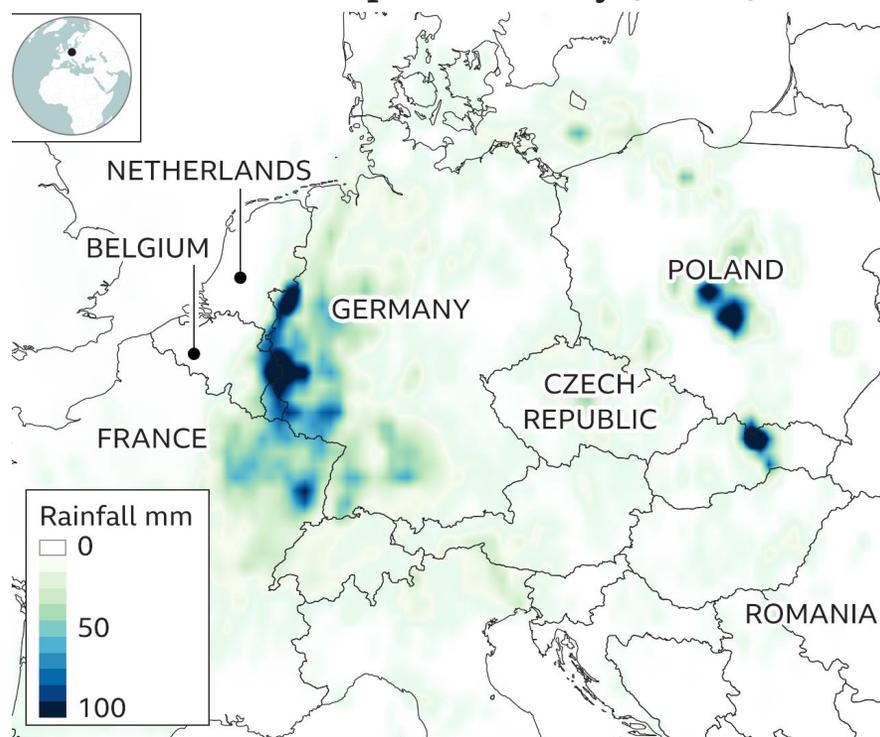
Rainfall over Europe on 14 July (24hrs)

Source: NOAA Global Forecast System (GFS), July 14 2021

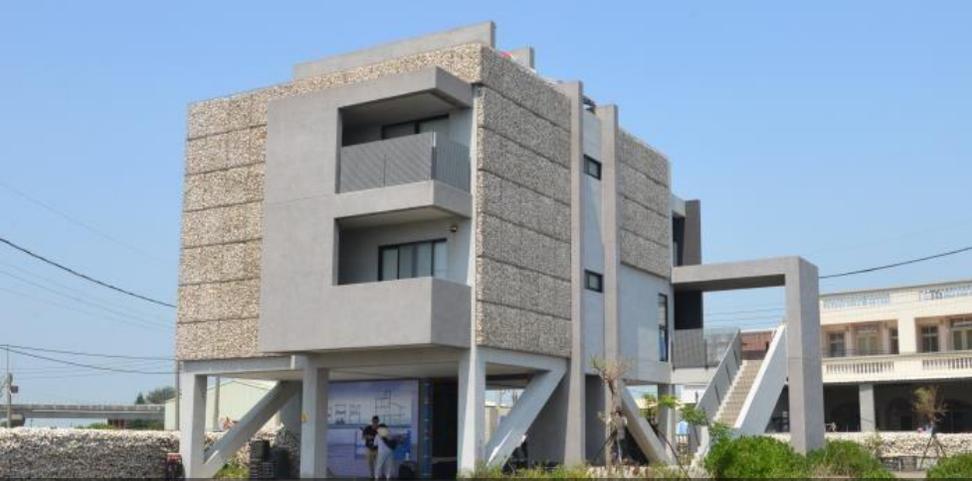
雲林縣成龍溼地 2018 年落成的高腳屋「蝦董ㄟ張腳厝-成龍溼地說書館」，將一樓抬高超過三公呎；二樓為客廳、廚房等家庭生活空間；三樓則為客房

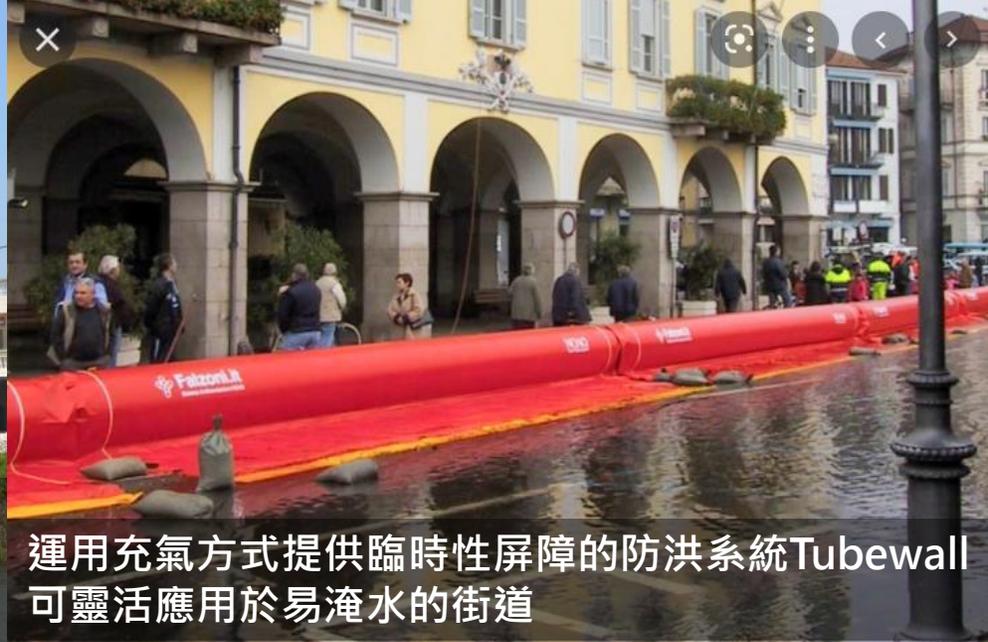
運用充氣方式提供臨時性屏障的防洪系統Tubewall
可靈活應用於易淹水的街道

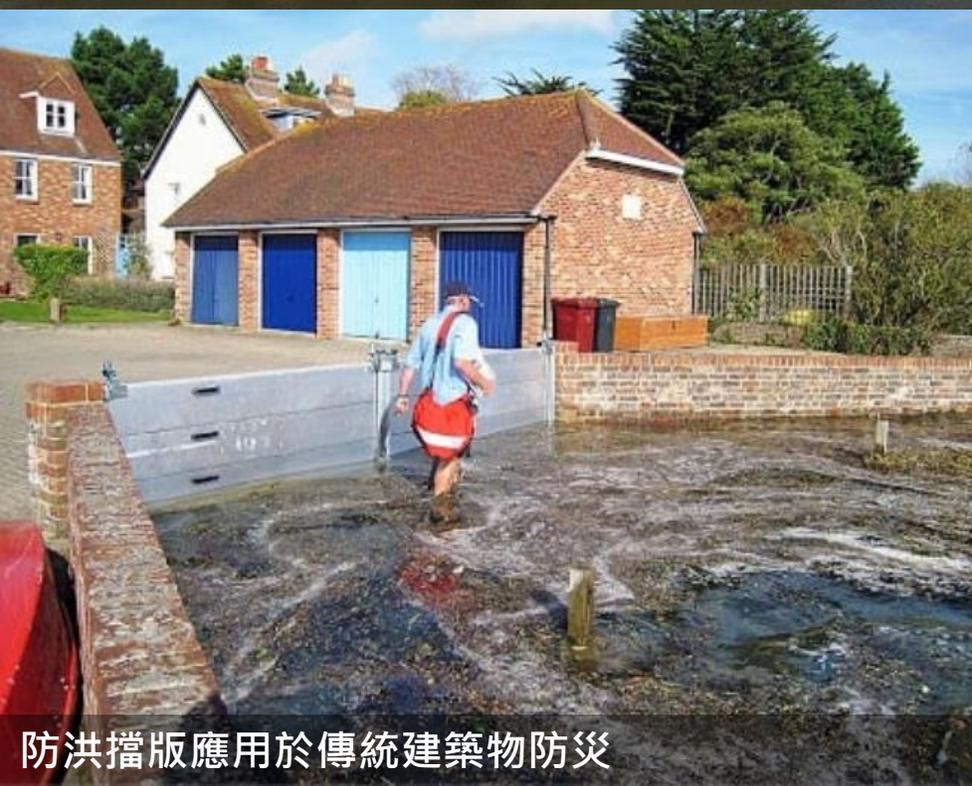
防洪擋版應用於傳統建築物防災

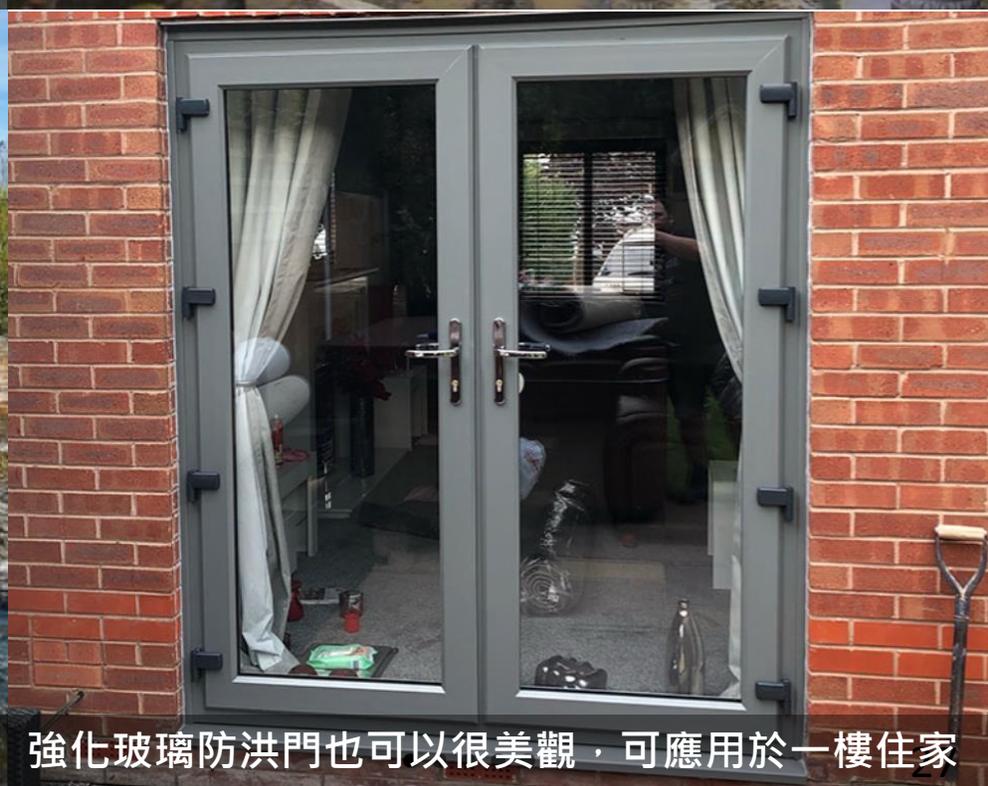
強化玻璃防洪門也可以很美觀，可應用於一樓住家

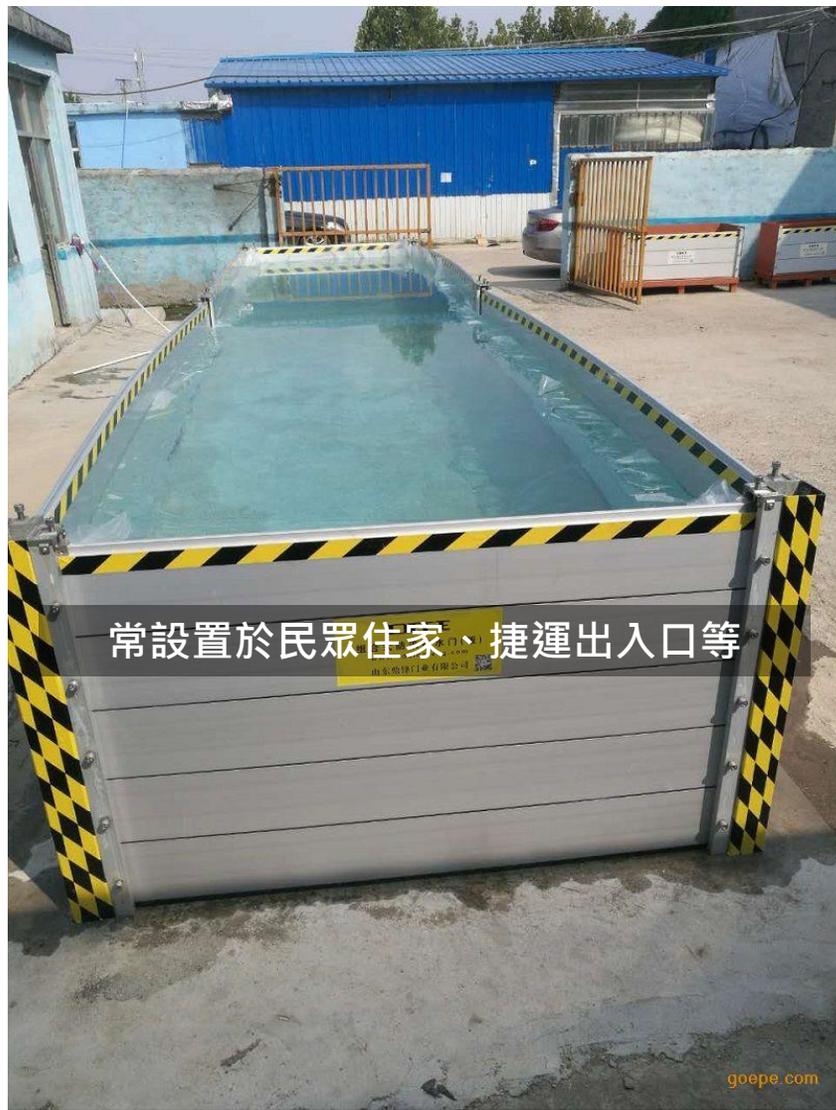
固定式防洪擋板

移動式防洪擋板

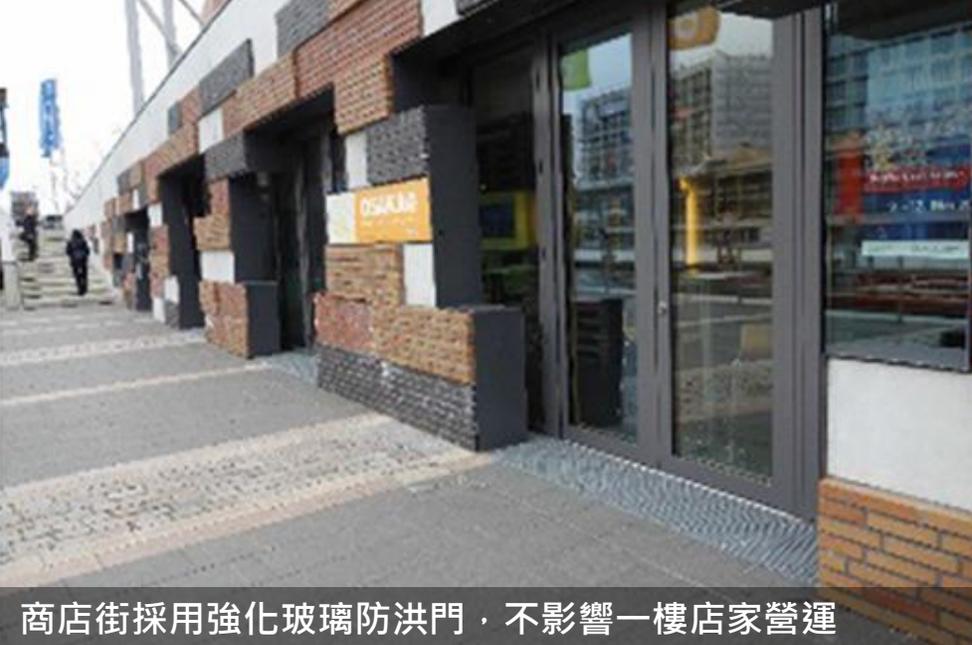
商店街採用強化玻璃防洪門，不影響一樓店家營運

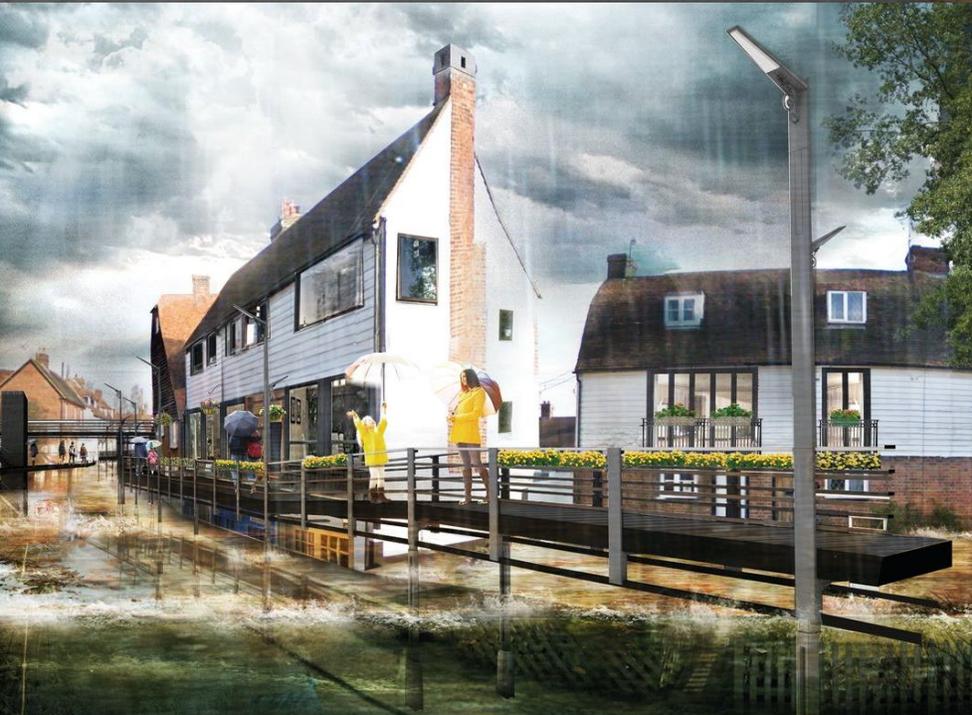
建築物間的高架人行通道設計，可於淹水時維持通行

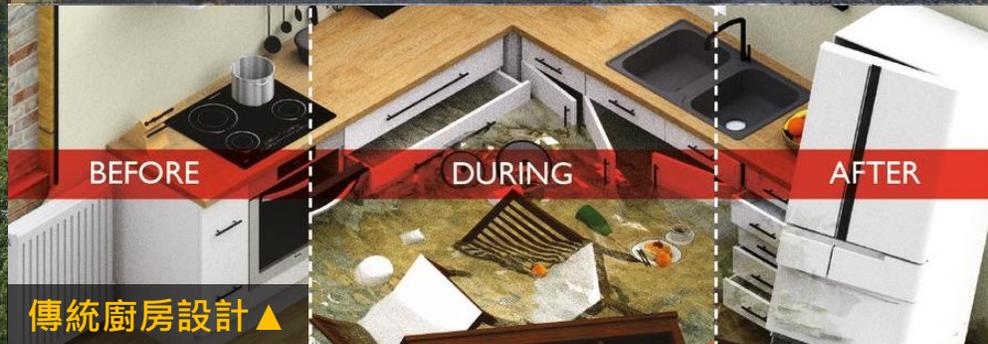
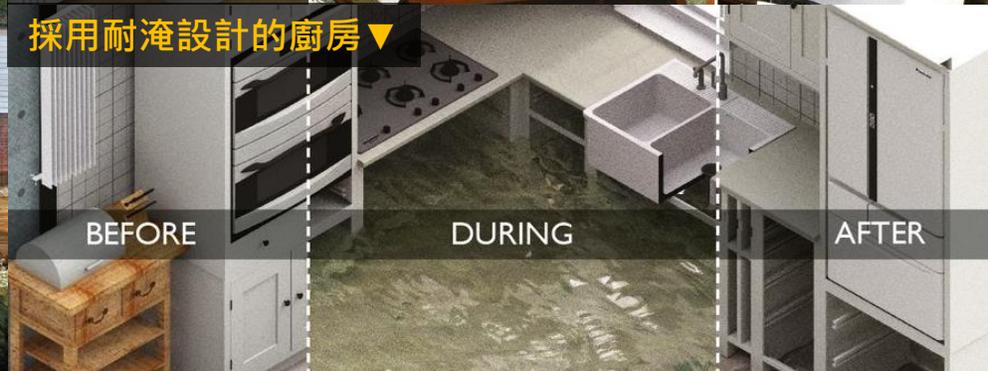
傳統廚房設計 ▲

採用耐淹設計的廚房 ▼

利用室內空間配置轉換，即可使建築物具耐淹能力

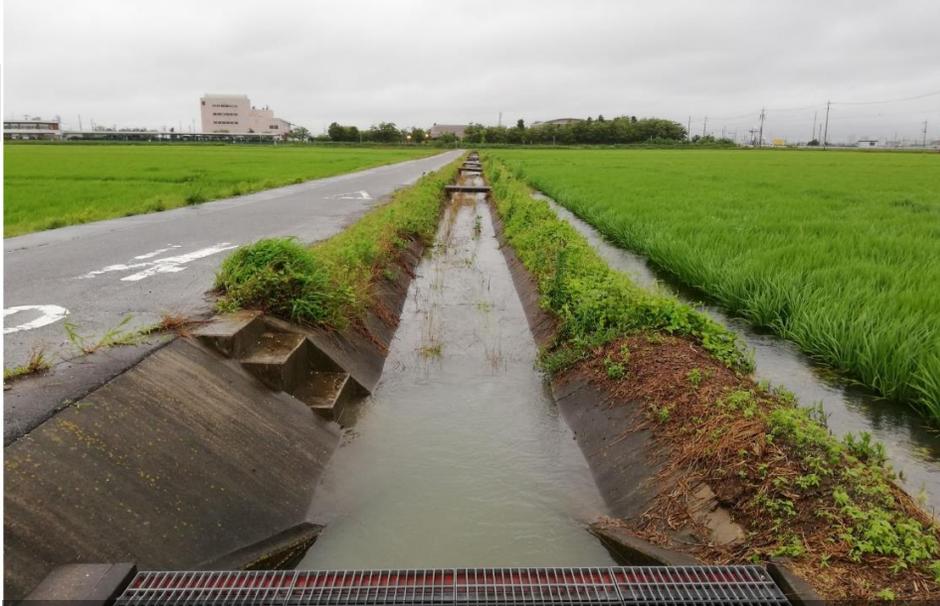
日本利用農田進行在地滯洪，減少河川排水洪峰流量

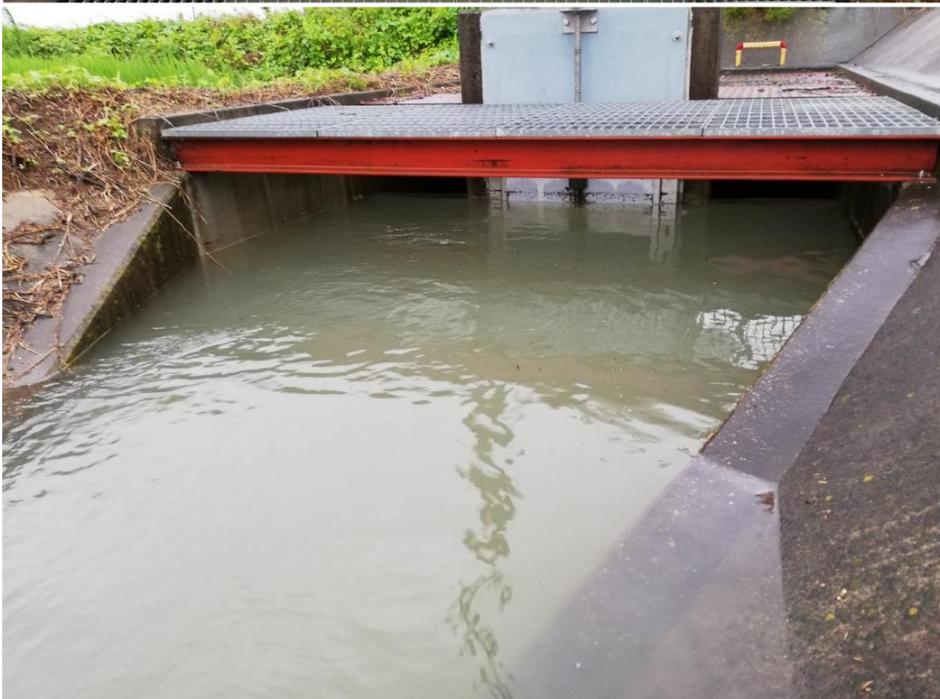
於水圳出口設置閘門，將水蓄滯於農田中

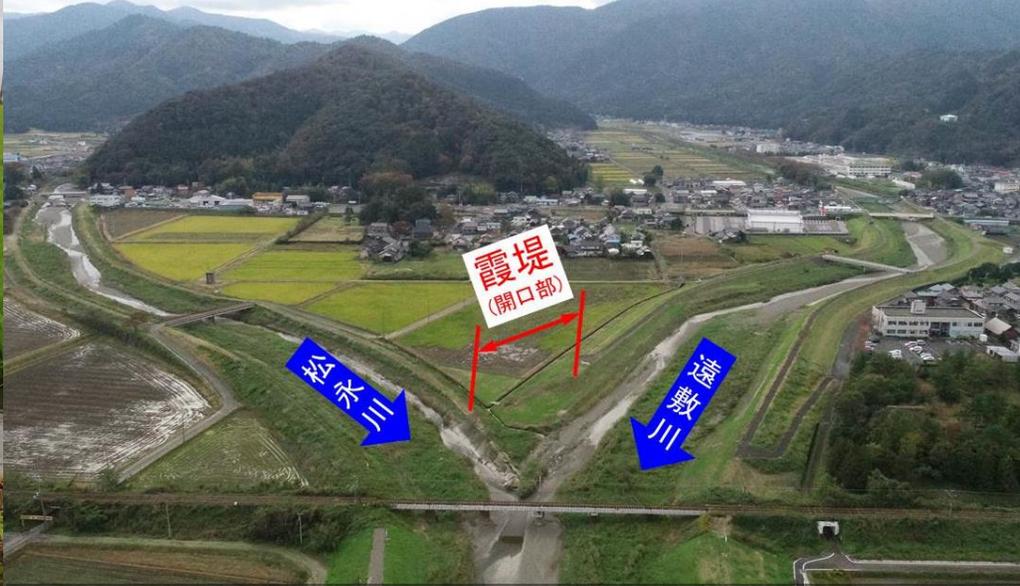
北川支川遠敷川における霞堤(開口部)

日本於河川設置霞堤，將水引入鄰近田地，並由缺口處進行退水，減少洪災損失
